ДИРЕКТОРАТ
ЦИВИЛНОГ
ВАЗДУХОПЛОВСТВА
РЕПУБЛИКЕ СРБИЈЕ

ЗАВРШНИ ИЗВЕШТАЈ О УДЕСУ

Хеликоптер:	SA-341 GAZELLE
Ознака регистрације:	YU-HEO
Власник хеликоптера:	Циклонизација д.о.о.- Нови Сад
Корисник хеликоптера:	Циклонизација д.о.о.- Нови Сад
Место удеса:	Језеро Русанда, Меленци
Датум удеса:	26.05.2008.
Време удеса:	9,00 (LT)

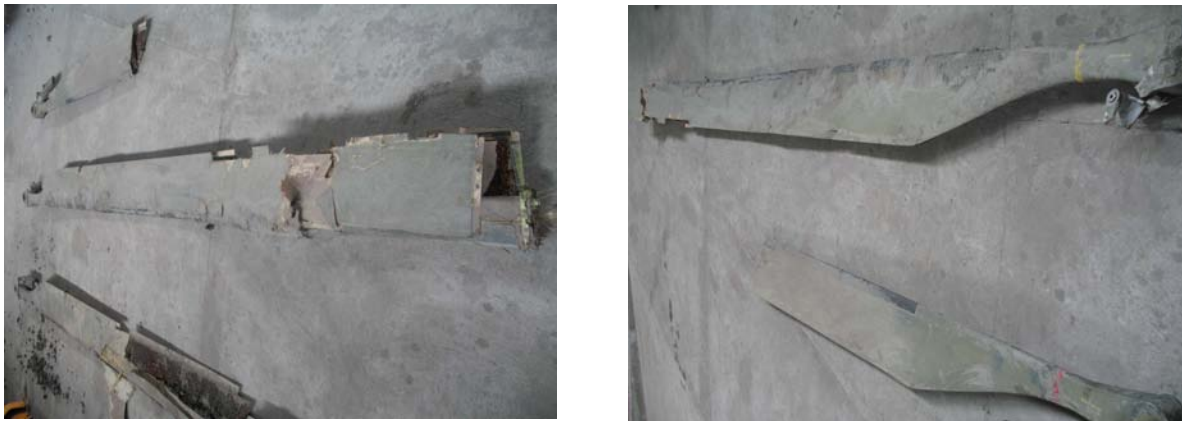
Сл. 2. - Изглед оштећења на лопатицама хеликоптера

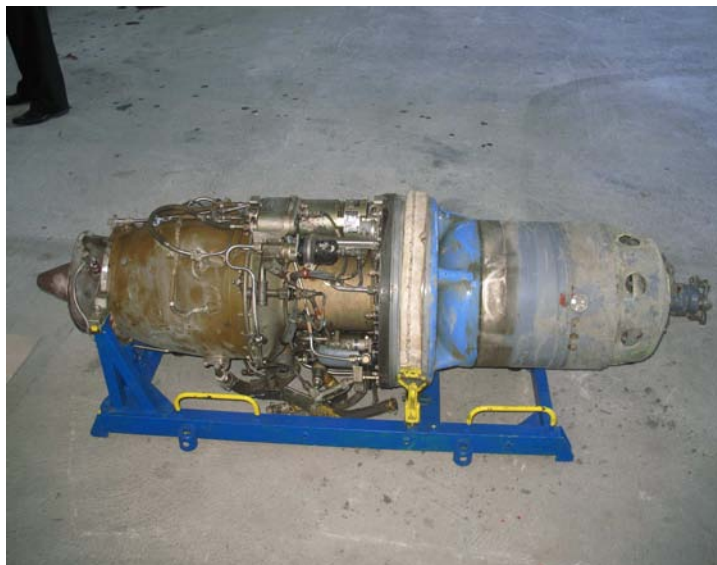
Сл. 3. - Изглед оштећеног мотора ASTAZOU III са склопом квачила

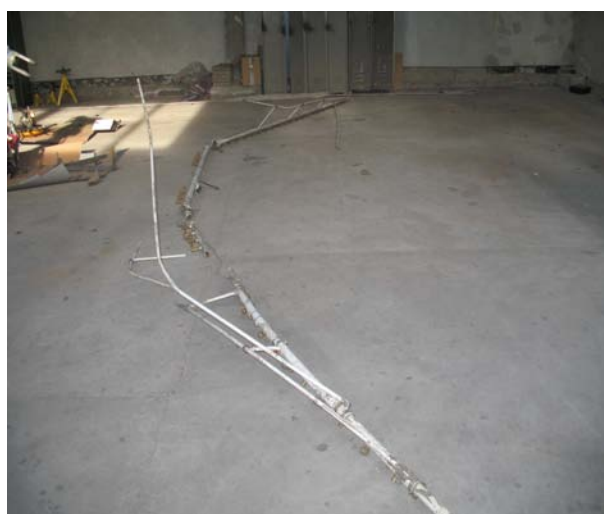
Сл. 7. - Изглед оштећене инсталације за запрашивање

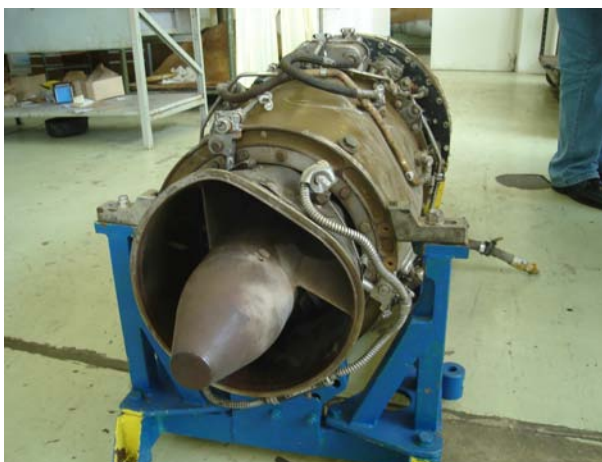
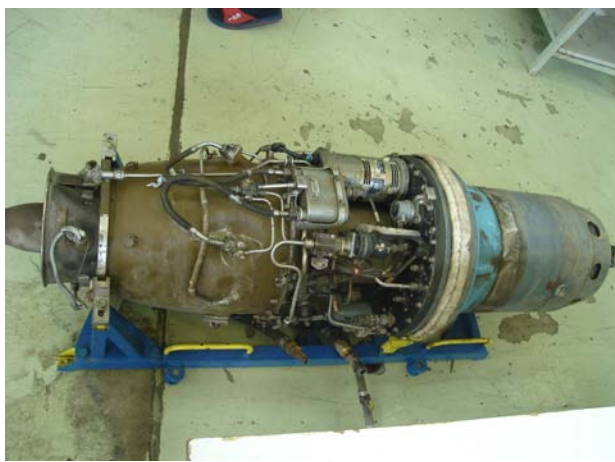
- Оштећење дифузора и одушке задњег лежаја, пирометарске мреже, недостаје цев за довод горива и повратак уља, оштећење кућишта турбине са иницијатором паљења.
- Наведена спољашња оштећења на мотору су приказана на сликама 9 и 10,
- Ручним покретањем ротора турбине мотора нису констатована кочења на лежајевима и зупчаницима склопа ротора (компресор - турбина),
- Радијални зазор (измерен у четири положаја) износи 0,35 мм, што је у дозвољеним границама.

Сл. 9. - Спољашња оштећења мотора ASTAZOU III B (сер.бр.141)

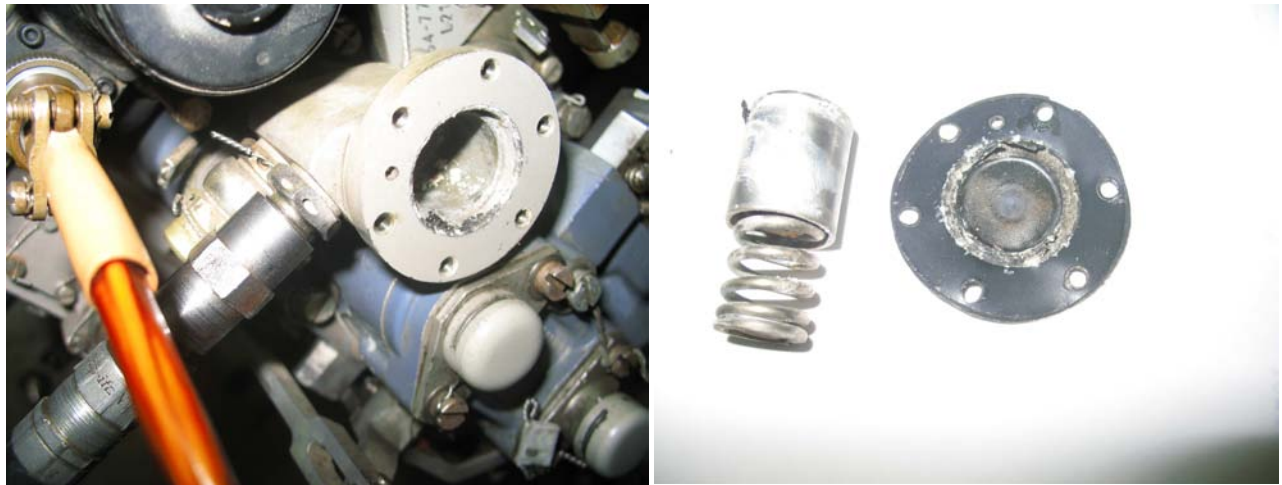
- Оштећење ручице гаса, мембране ограничивача протока (због присуства воде) и присуство корозије на клипу разлике притисака (слика 12). Након замене оштећене мембране и уклањања корозија на клипу, сви параметри по листи испитивања су били у дозвољеним границама.

Сл. 12. - Детаљи оштећене мембране и клипа са корозијом пумпе регулатора са мотора ASTAZOU III B (сер.бр. 141)

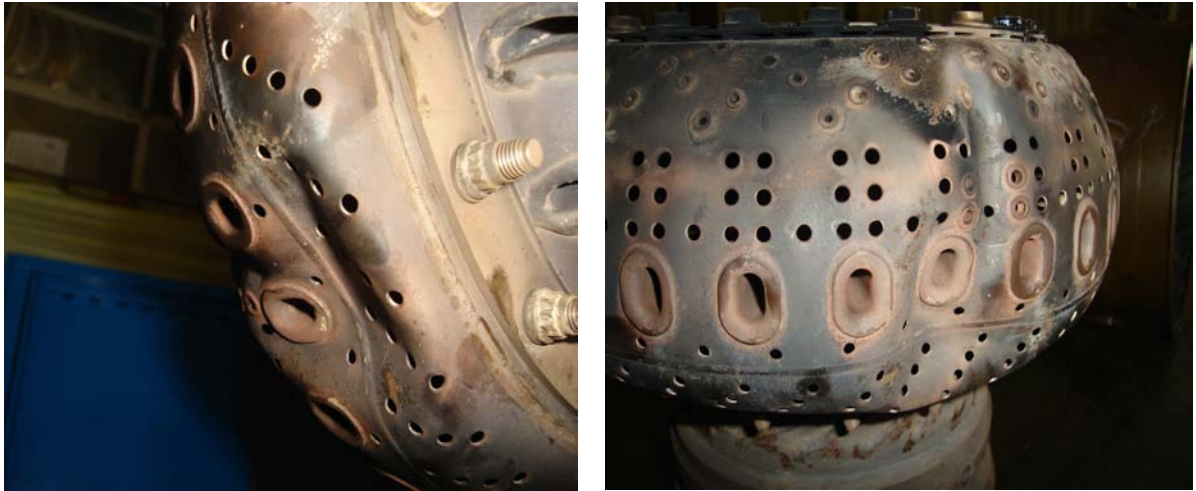
Сл. 14. - Изглед оштећених склопова мотора ASTAZOU III

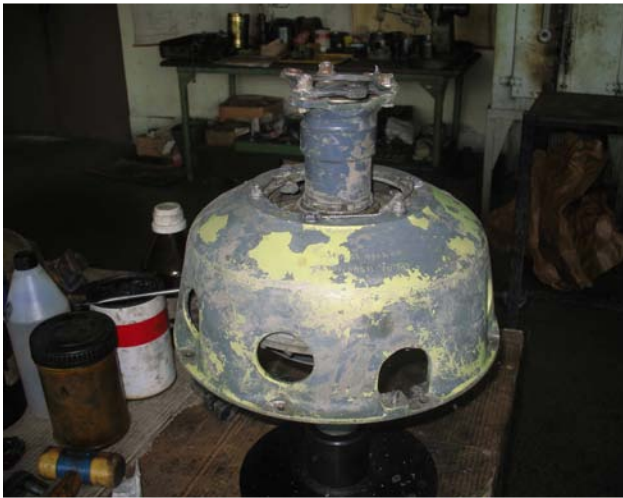
Сл. 16. - Изглед оштећеног склопа квачила
(фаб.бр. 341А.35.0002.00, сер.бр YU-182)

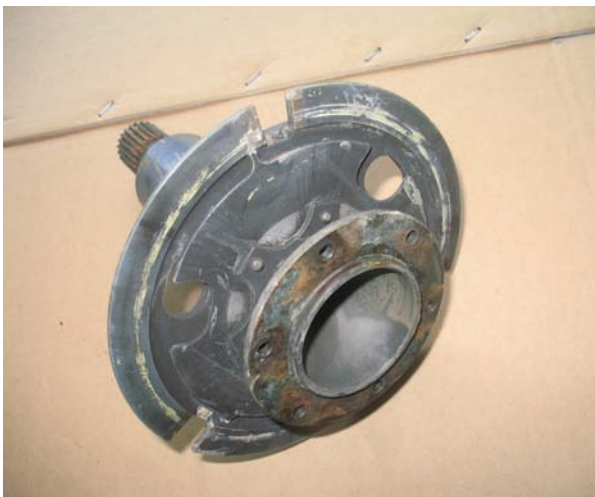
Сл. 18. - Изглед оштећеног подклопа
вратила момента (торк вратила)
(фаб.бр.341.А.35.0162.09, сер.бр. YU-206)

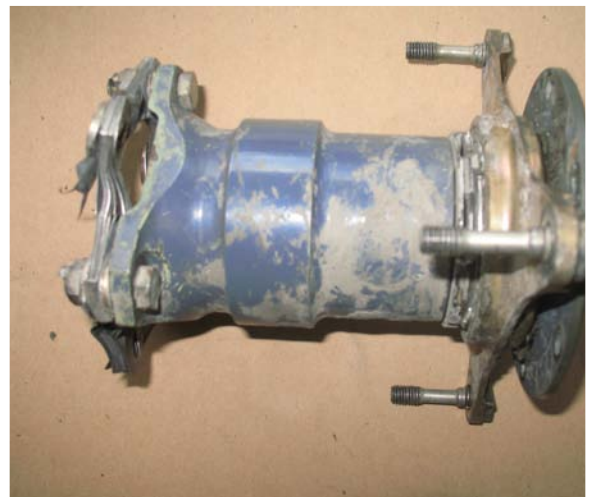
Сл. 19. - Изглед оштећене једносмерне
спојнице (фаб.бр. 341А.35.0060.00,
сер.бр. YU-188)

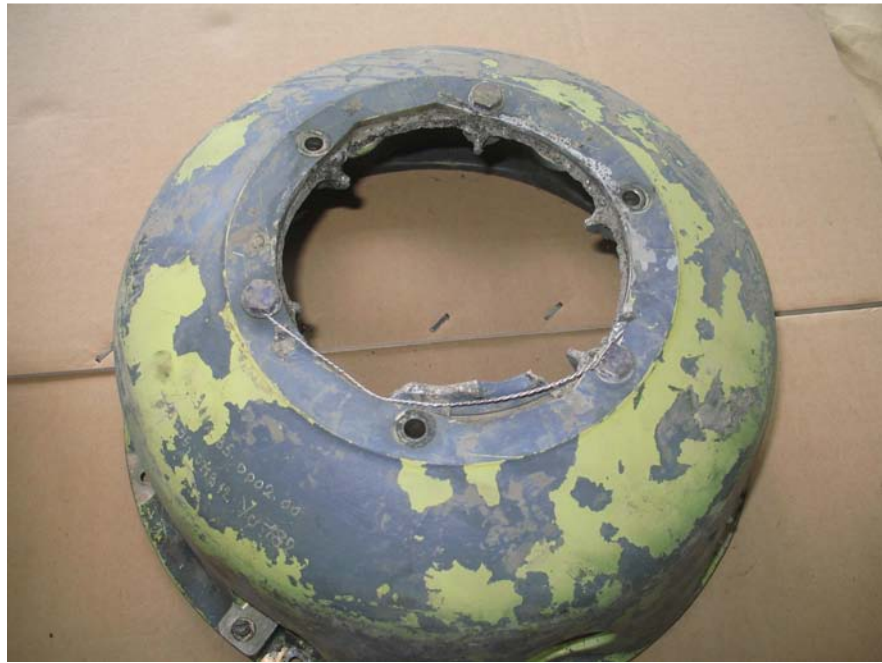
Сл. 20. - Изглед оштећеног подскопа кућишта
(фаб.бр. 341А.35.0112.01, сер.бр. YU-182)

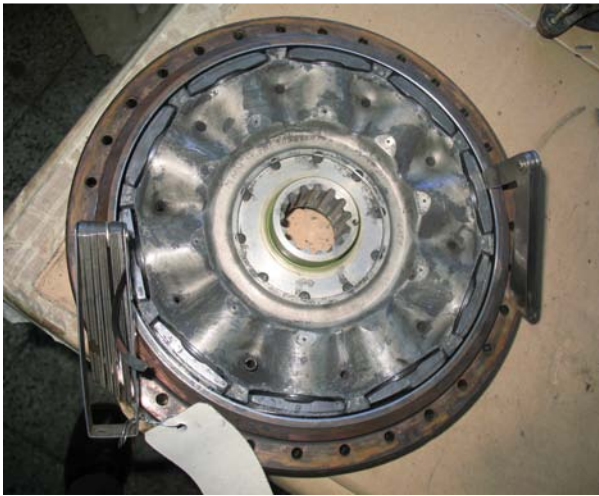
- Зазор између папучица и добоша квачила (измерено 1,55 mm, а дозвољено 0,5 mm - слика 21), као и откинута 30% површине папучице (слика 22) подскопа центрифугалне спојнице (фаб.бр. 703А.35.0000.12, сер.бр YU-1595),
- Трајна деформација вратила момента и прекинута перца на диску (слика 23). Није се могло извршити испитивање на столу подскопа вратила момента (торк вратило) (фаб.бр. 341.А.35.0162.09, сер.бр. YU-206),
- Оштећења на ваљчићима и вратилу са прстеном једносмерне спојнице (слика 24) подскопа једносмерне спојнице (фаб.бр. 341А.35.0060.00, сер.бр. YU-188),
- Оштећења, деформације и ломови на местима везе са једносмерном спојницом (слика 25) подскопа кућишта (фаб.бр. 341А.35.0112.01, сер.бр. YU-182),

Сл. 21. - Изглед мерења радијалног зазора подскопа центрифугалне спојнице (фаб.бр. 703А.35.0000.12, сер.бр YU-1595)

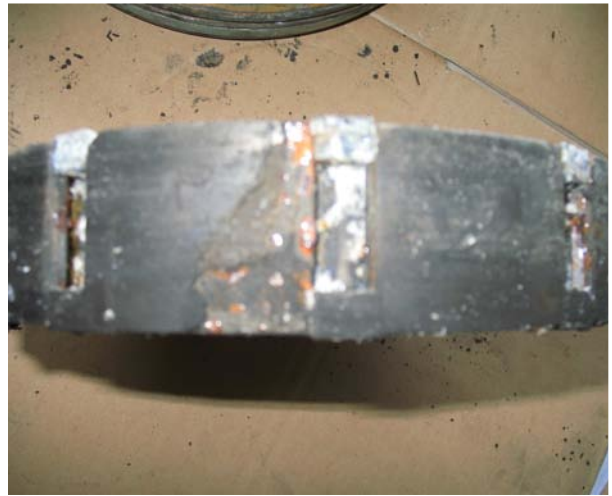
Сл. 22. - Изглед откинутог дела папучице подскопа центрифугалне спојнице (фаб.бр. 703А.35.0000.12, сер.бр YU-1595)

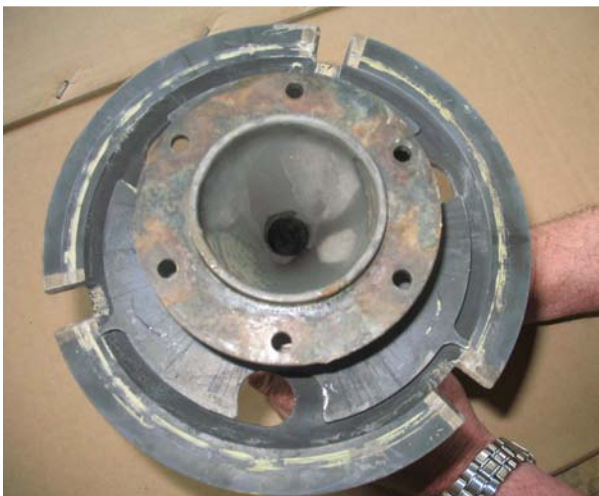
Сл. 23. - Изглед оштећења диска подскопа вратила момента (торк вратила) (фаб.бр. 341А.35.0162.09, сер.бр. YU-206)

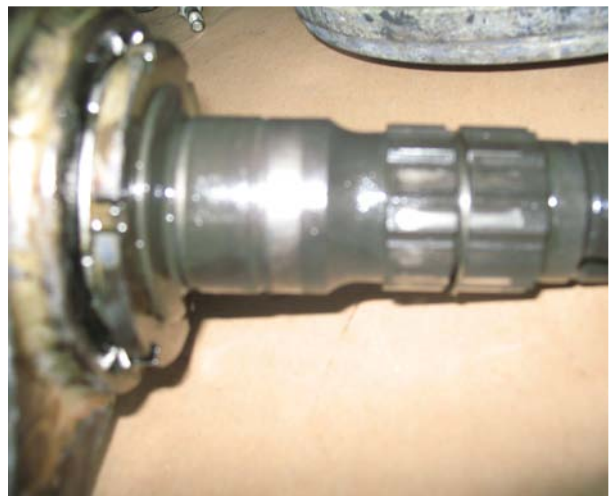
Сл. 24. - Изглед оштећеног вратила једносмерне спојнице (фаб.бр. 341А.35.0060.00, сер.бр. YU-188)

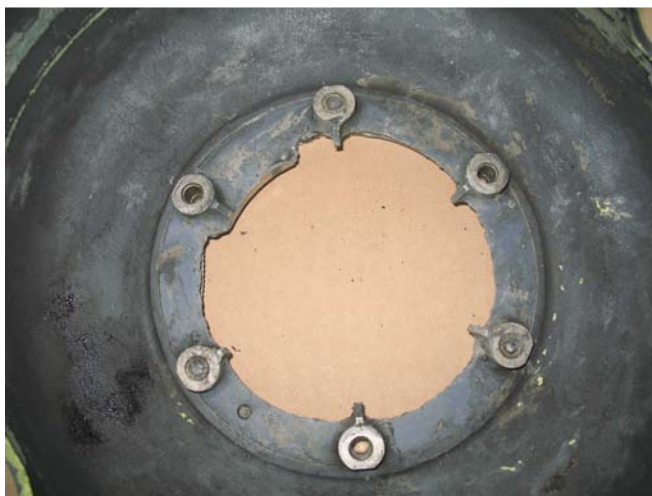
Сл. 25. - Изглед оштећеног подскопа кућишта спојнице
(фаб.бр. 341А.35.0112.01, сер.бр. YU-182)

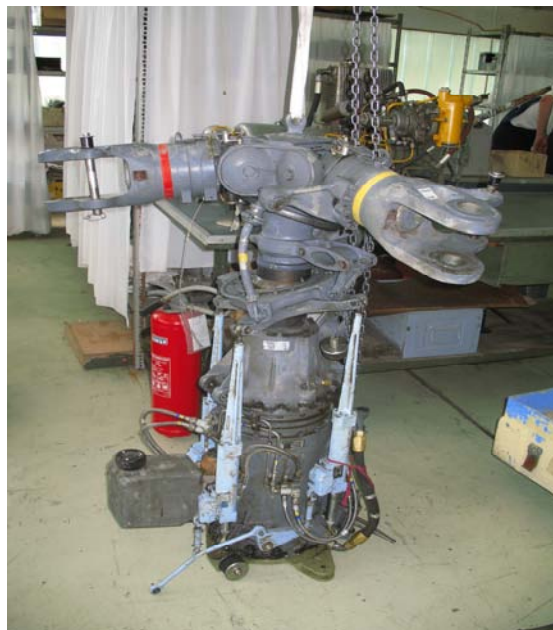
Сл. 27. - Изглед оштећене главчине главног ротора (фаб.бр.341А.31.0001.11)

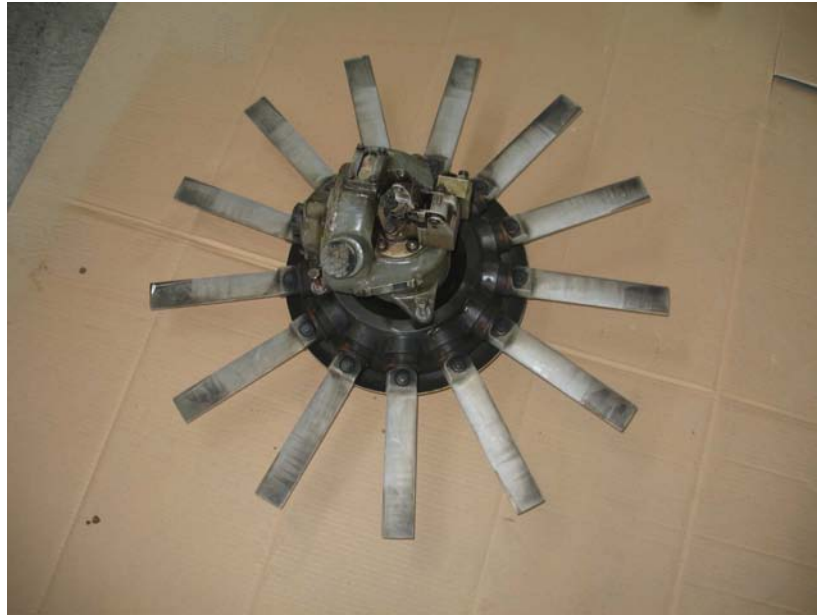
Сл. 30. - Изглед Репног ротора (фаб.бр. 341А.33.5100.05, сер.бр. М-494) у склопу са репним редуктором (фаб.бр. 341А.33.5500.07, сер.бр YU-126) након удеса

3. Репни ротор се може евентуално довести у исправно стање након опште оправке уз замену заптивног материјала.

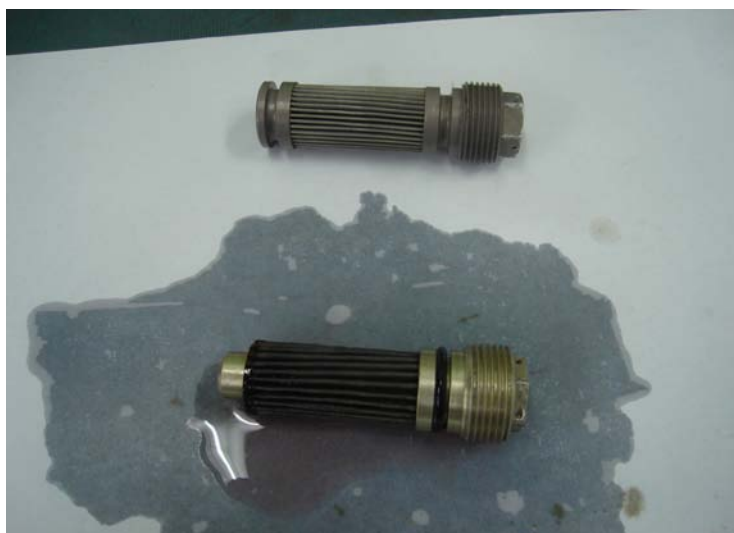
Неисправна осигурања појединих елемената, филтер уливног грла не одговара типу хидроблока, основни филтер (финоће 0,010 мм) је неисправан, соленоид елктромагнетног вентила је неосигуран и погрешно постављен. Није извршена промена AMS 341.А07-2304 (дефинише уградњу еластичног одстојника да спречи прекривање отвора преливног вентила, што доводи до повећања радног притиска у систему). Изглед оштећеног и исправног филтера приказан је на слика 34.

Сл. 34. - Изглед исправног и оштећеног филтера (одлетована прирубница на врху)

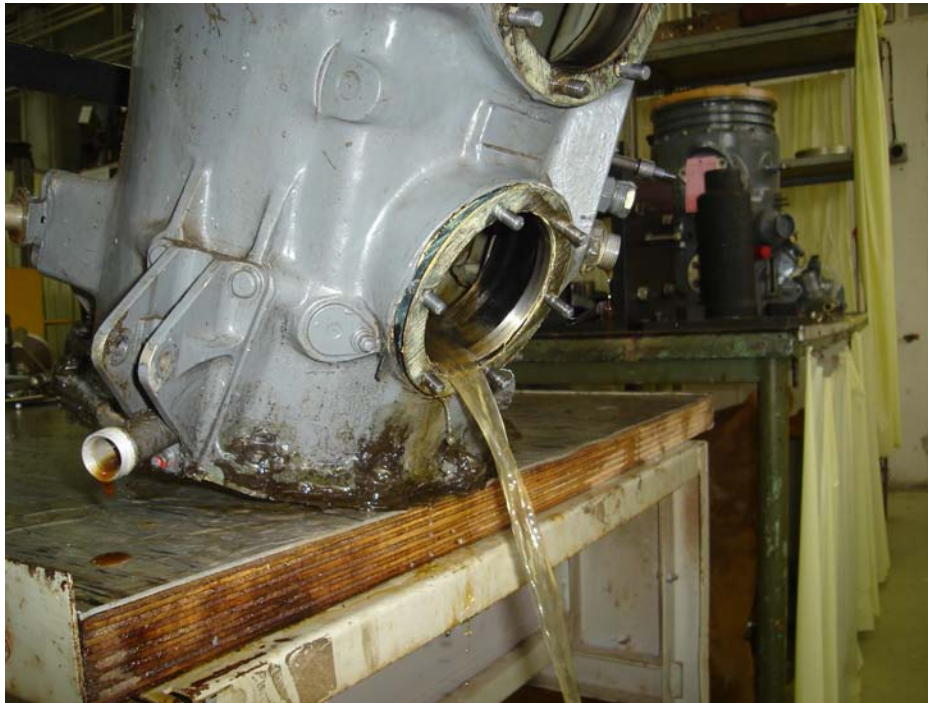
- Присуство воде, лом чаура другог степена сателита, лом улазног кућишта са чаурама и кућишта уљног заптивача. Оштећења су приказана на сликама 38, 39 и 40,
- Делови уљне пумпе су без оштећења. Делови уљног система (магнетни чеп и филтер) су приказани на слици 41.

Сл. 38. - Присуство воде у главном редуктору (фаб.бр. 341А.32.1000.06, сер.бр. АСГ-1098) након удеса хеликоптера

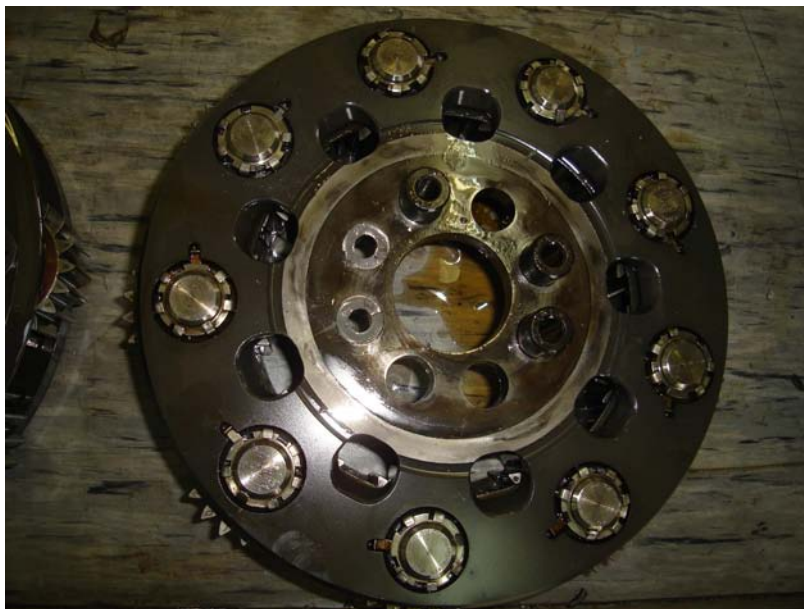
Сл. 39. - Лом чаура другог степена сателита у главном редуктору (фаб.бр. 341А.32.1000.06, сер.бр. АСГ-1098) након удеса хеликоптера

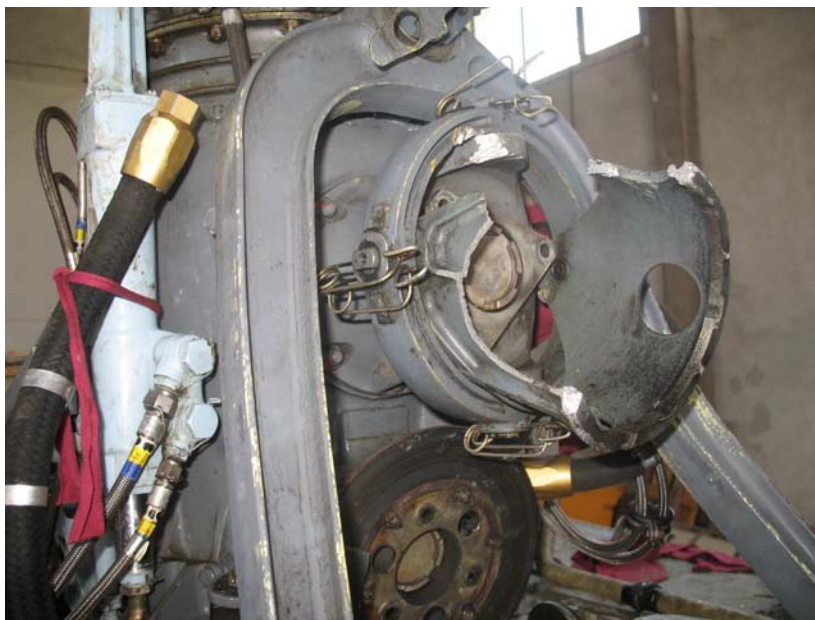
Сл. 40. - Лом улазног кућишта са карданским прстеном и деформацијом "А" рама главног редуктора (фаб.бр. 341А.32.1000.06, сер.бр. АСГ-1098) након удеса хеликоптера

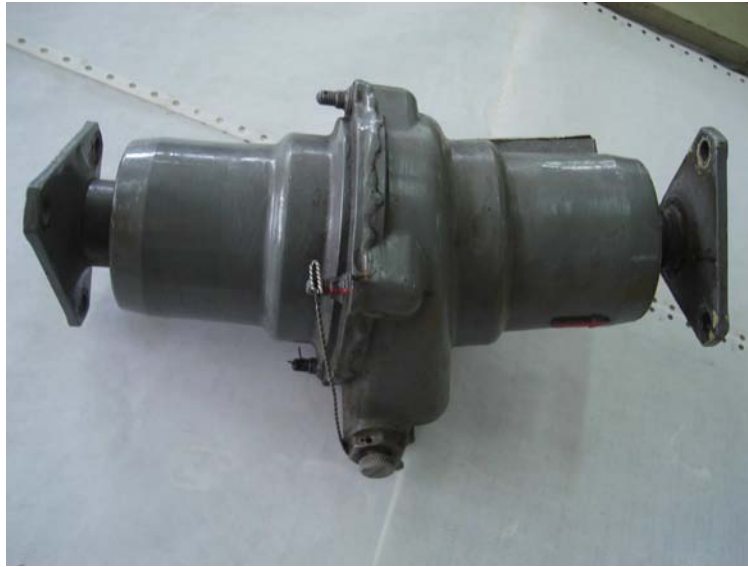
1. Резултати визуелног прегледа и димензионог мерења потврђују да је међуредуктор (фаб.бр. 341А.34.2051.08, сер.бр. YU-207) исправан.
2. Међуредуктор (фаб.бр. 341А.34.2051.08, сер.бр. YU-207) се општом оправком са заменом заптивног материјала евентуално може довести у исправно стање.

Сл. 45. - Изглед међуредуктора (фаб.бр. 341А.34.2051.08 , сер.бр. YU-207) након удеса хеликоптера

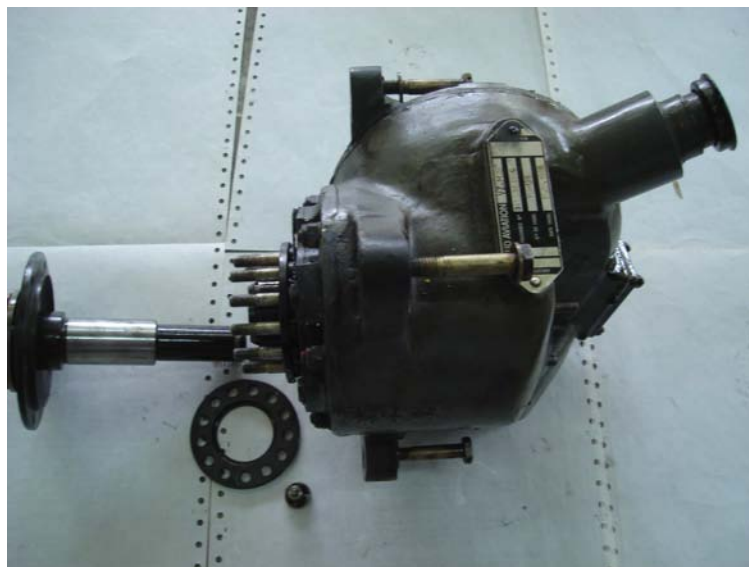
- Чеп погонског зупчаника је био распертлован, а остали делови су без оштећења.

Сл. 47. - Изглед репног редуктора (фаб.бр. 341А.33.5500.07, сер.бр. YU-126) након удеса хеликоптера

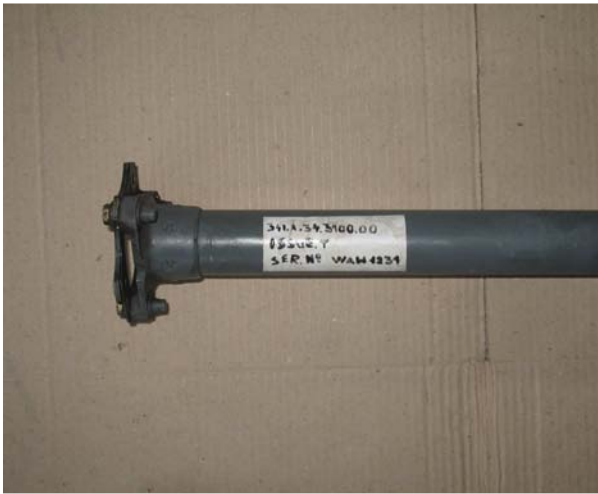
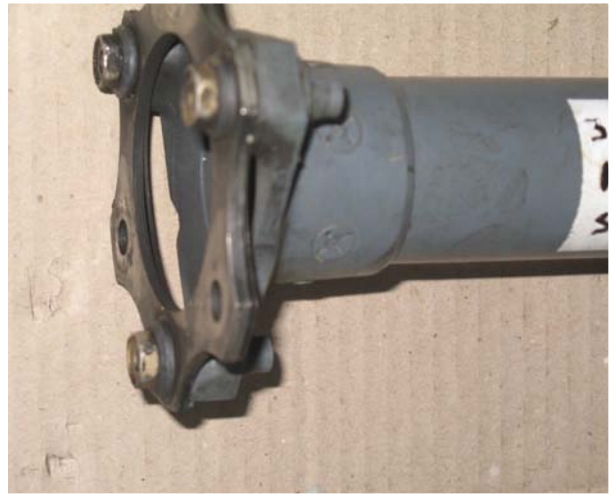
Сл. 49. - Оштећења на косом вратилу (фаб.бр. 341А.34.3100.00, сер.бр. WAM-1231) након удеса хеликоптера

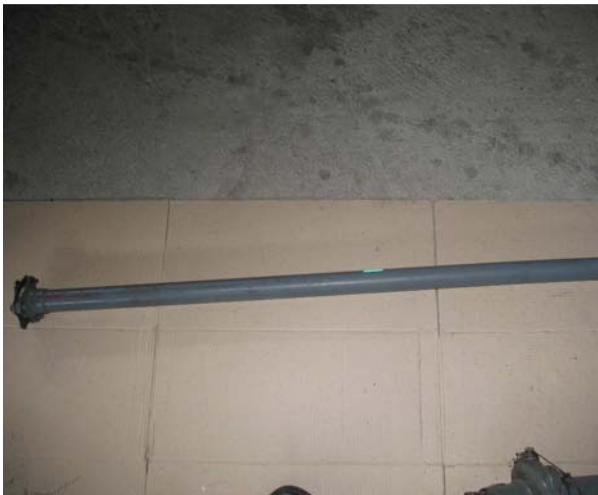
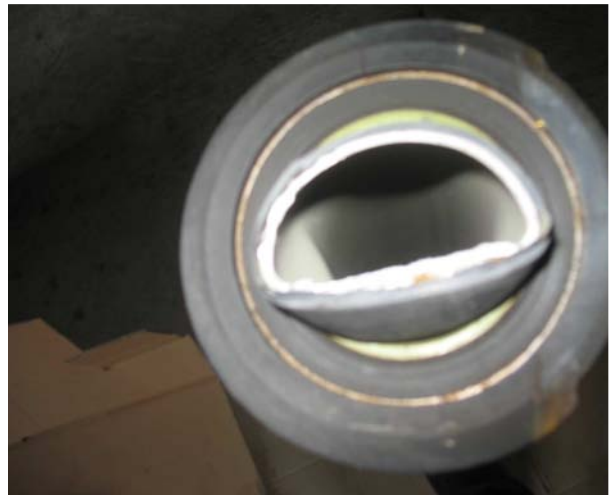
Сл. 50. - Оштећења хоризонталног вратила (фаб.бр. 341А.34.1106.02, сер.бр. је на откинутом делу који није пронађен на месту удеса) након удеса хеликоптера

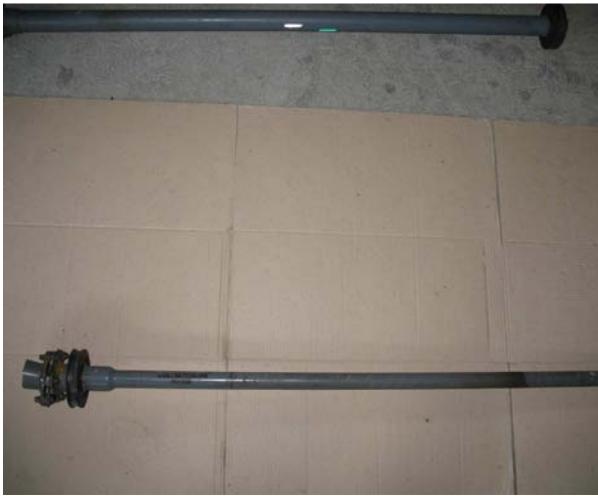
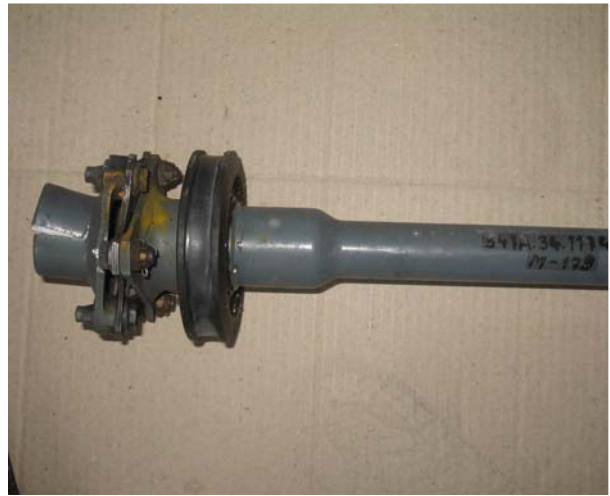
Спојно вратило (фаб.бр. 341А.34.1114.04, сер.бр.М-179): Оштећење са деформацијом на прирубници на споју са хоризонталним вратилом (слика 51) је последица удара хеликоптера у воду, а затим неконтролисаног удара лопатице главног ротора о конус хеликоптера.

Сл. 51. - Оштећења спојног вратила (фаб.бр. 341А.34.1114.04, сер.бр. М-179) након удеса хеликоптера
