ДИРЕКТОРАТ
ЦИВИЛНОГ
ВАЗДУХОПЛОВСТВА
РЕПУБЛИКЕ СРБИЈЕ

ЗАВРШНИ ИЗВЕШТАЈ О ОЗБИЉНОЈ НЕЗГОДИ

Авион:	BOEING 737/800
Ознака регистрације:	D-AXLF
Корисник авиона:	XL Airways Germany
Место незгоде:	Ваздушни простор у надлежности Обласне контроле летења Београд
Датум незгоде:	18. 10. 2008. године
Време незгоде:	05,19 часова (UTC)

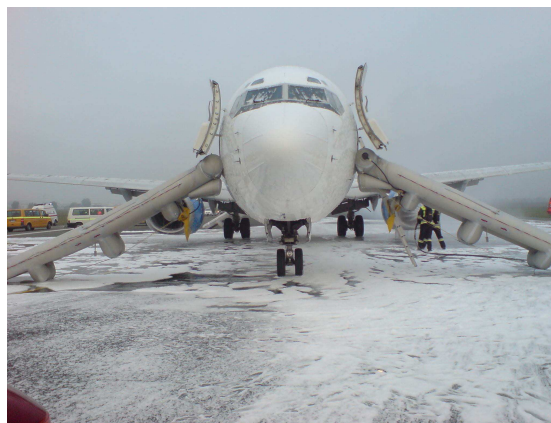
Слика 1.1

Авион је после гашења пожара, евакуације и спасавања путника и чланова посаде, њиховог одвожења до аеродромске зграде и хлађења мотора и стајног трапа остао још извесно време на месту на коме је слетео (Слика 1.1). Затим је превучен у хангар ЈАТ – Технике.

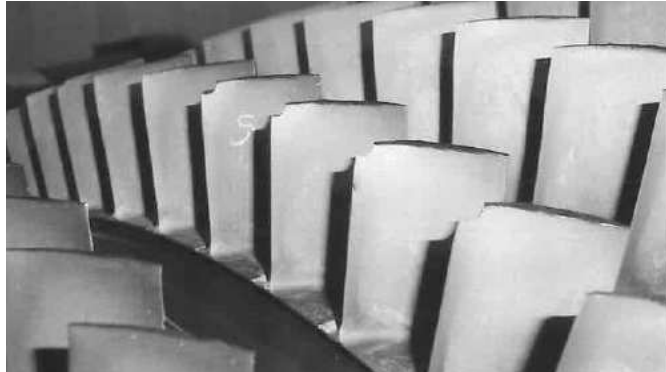
Слика 2.2

- 31X74281: Ротор компресора високог притиска
 - на појединим степенима оштећени врхови лопатица (Слика 2.2)

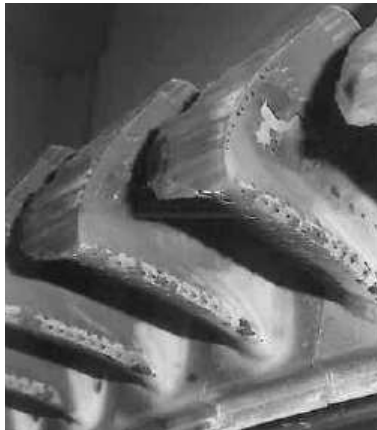
Слика 2.3

- 52X74281: Ротор турбине високог притиска
 - на свим лопатицама нађена бројна оштећења и велико хабање врхова тако да се морају бацити (Слика 2.3),
 - држач лопатица поломљен,
 - на задњем вратилу нађени трагови прегревања и прелома тако да се мора бацити (Слика 2.4)

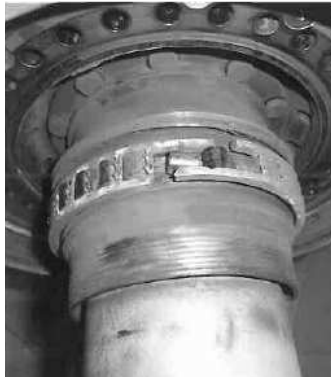
Слика 2.5

- 55X74281: Склоп вратила турбине ниског притиска
 - на вратилу установљено велико хабање и металне наслаге,
 - на лежају бр. 4 установљена бројна и велика оштећења: спољашњи и унутрашњи прстен уништени; ваљчићи похабани, изгорели, деформисани, а неки и недостају,
 - заптивка лежаја бр. 4 изузетно похабана

На Слици 2.5 је приказан изглед склопа унутрашњег прстена, ваљчића и кавеза, а на Слици 2.6 је приказан изглед јако оштећеног спољашњег прстена.

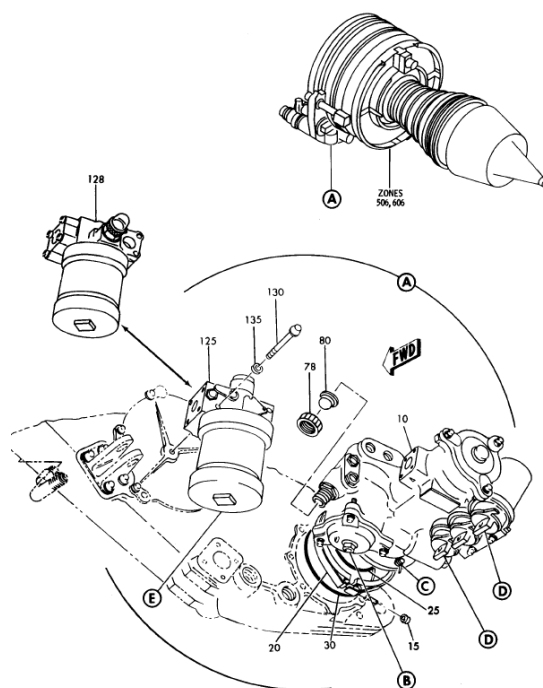
Слика 2.7

Утврђено је заглављивање погонског вратила уређаја после сваких 7 обртаја као и запрљаност тамним, лепљивим уљем. Димензиона контрола је потврдила да су све димензије унутар допуштених граница.

На основу испитивања је утврђено да је склоп подмазивања функционисао све време лета (нема поломљених делова), перформансе пумпе су у нормалним границама и наслага тамног уља су се највероватније појавиле после лома лежаја, а због рада мотора са мало уља и без уља.

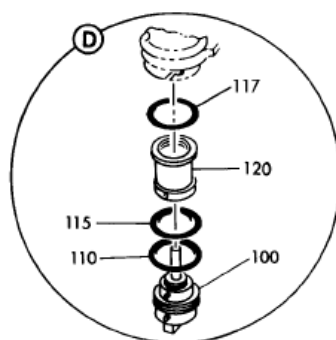
Слика 2.8

- Анализом улошка филтера уља утврђено је присуство честица разних метала и неметала: волфрам, хром, никл, ванадијум, манган, алуминијум, молибден, гвожђе, титан, итд. Пронађени су трагови метала који по саставу одговарају челику М50 од кога је израђен спољашњи прстен моторског лежаја бр. 4.
- Склоп магнетног детектора опилака (деталј D на Слици 2.7) је приказан у разбијеном облику на Слици 2.8.
