КОМИСИЈА ЗА ИСТРАЖИВАЊЕ УДЕСА И  
ОЗБИГЊНИХ НЕЗГОДА ВАЗДУХОПЛОВА

## ЗАВРШНИ ИЗВЕШТАЈ О НЕЗГОДИ

Авион:	ZLIN 526F
Ознака регистрације:	YU-CDL
Корисник авиона:	Аероклуб „FALCONS“, Београд
Место незгоде:	Аеродром „Ечка“, Зрењанин
Датум незгоде:	23.05.2009. године
Време незгоде:	18,48 часова ( LT )

Београд, септембар 2009. године

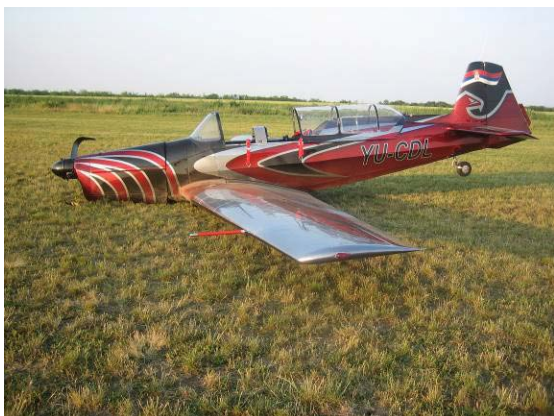
Слика 9

На сликама 9 и 10 је приказан затечени положај авиона приликом увиђаја на месту незгоде.

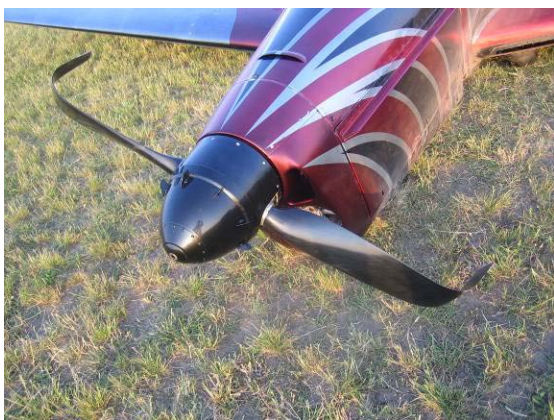
Слика 11

На први поглед се видела изразито деформисана елиса авиона (слика 11) као последица „копања“ тла. Док је авион још лежао на тлу, уочено је да је стајни трап потпуно увучен (слика 12), што се види по томе што половина точка вири из контуре доњаке крила.

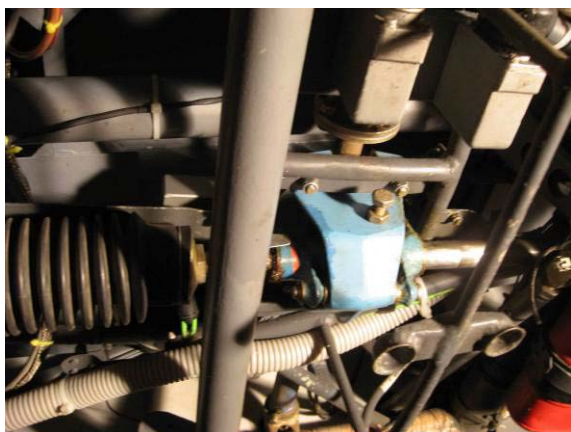
Слика 13

Утврђено је да положај елемената погонског механизма (слика 13) у потпуности одговара положају тог механизма када се стајни трап налази у извученом положају, а то значи:

- склоп командне упорнице и зупчасте летве заузима потпуно прав положај, без “прелома” у тачки везе, и
- слободни крај зупчасте летве вири за око 150 mm из кућишта гоњеног зупчаника.

На елементима погонског и извршног механизма, на стајном трапу, а ни на околној структури није било никаквих трагова оштећења или ломова што би указало на неку нерегуларност у раду механизма за увлачење и извлачење стајног трапа.

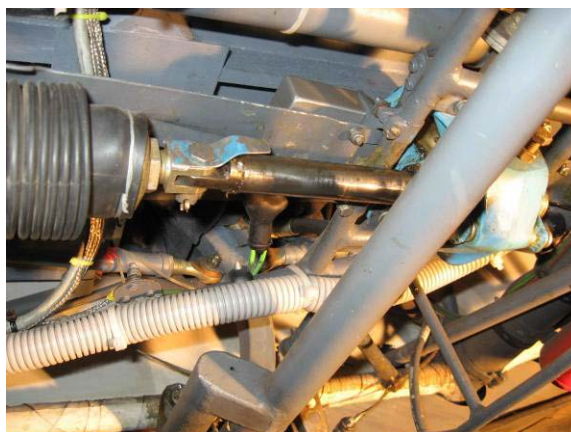
Слика 14

Поново је извршен преглед погонског механизма. Утврђено је да положај елемената погонског механизма (слика 14) у потпуности одговара положају тог механизма када се стајни трап налази у увученом положају, а то значи:

- склоп командне упорнице и зупчасте летве заузима потпуно прав положај, без “прелома” у тачки везе, и
- слободни крај зупчасте летве вири неколико милиметара из кућишта гоњеног зупчаника.

Поново, на елементима погонског и извршног механизма, на стајном трапу, а ни на околној структури није било никаквих трагова оштећења или ломова што би указало на неку нерегуларност у раду механизма за увлачење и извлачење стајног трапа.

**Стање на елементима механизма је указивало на то да је стајни трап и приликом незгоде увучен укључивањем електромотора који је извршио одговарајућа покретања елемената целог механизма и довео стајни трап у увучен положај без било каквих оштећења самог механизма**

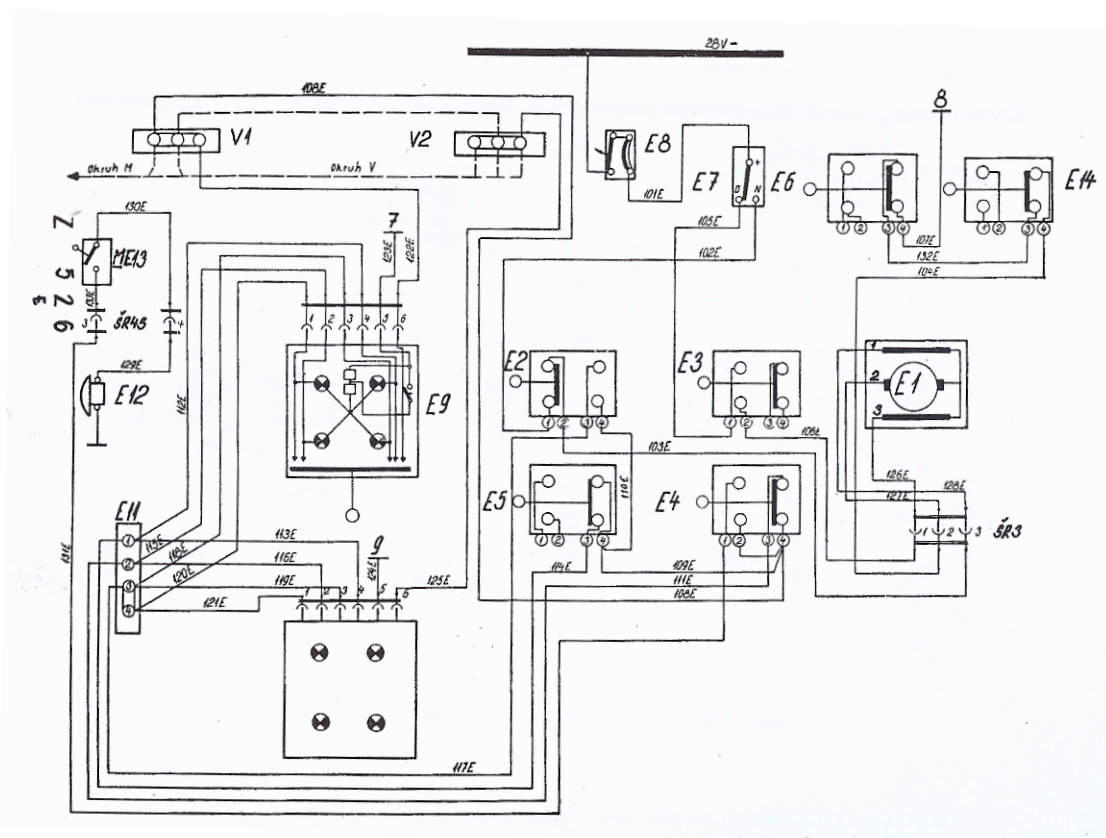
Слика 15

"Омско" испитивање електро инсталације стајног трапа је показало да су микропрекидачи Е6 и Е14 међусобно повезани обрнутим редоследом у односу на електро шему на слици 15. Оваквим затеченим стањем електро мотор Е1, којим се увлачи/извлачи стајни трап, добија масу (минус пол) преко затворених контаката 3 и 4 микропрекидача Е6 на десној ноzi стајног трапа, па

редно преко затворених контаката 3 и 4 микропрекидача E14 на систему за узубљивање. У електро шеми прво иде на E14, а затим на E6. С обзиром да су ови прекидачи у електро шеми "редно" везани (у логичком колу „и-и“ веза), ова измена нема утицаја на функцију командовања стајног трапа електричним путем и није могла проузроковати појаву неконтролисаног увлачења стајног трапа на слетању.

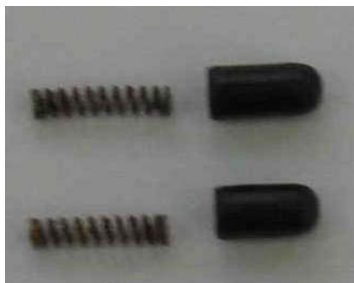
Слика 18

На слици 18 су приказана оба штифта са припадајућим опругама, а на слици 19 су дате измерене димензије штифтова и опруга. Интересантно је да се два штифта знатно разликују по дужини, што се види и на слици 18. Активни штифт је дужине 9.6 mm, а неактивни 10.5 mm, што је на одговарајућој скици означено као 9.6/10.5.

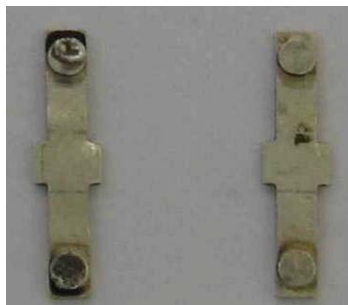
Слика 20

На слици 20 су приказани изгледи контактних плочица. На левој страни слике је активна, а на десној неактивна контактна плочица. На активној плочици су контакти прилично изгорели и оштећени. На слици 21 су дате неке основне димензије контактне плочице које су измерене са

С друге стране, Комисија је установила и значајну истрошеност активних контаката услед варничења. Контакти на активној контактної плочици и на плочи су неравномерно истрошени. На спољним странама (даље од носача контактне плочице) та истрошеност износи око 0.3 – 0.4 mm, а на унутрашњим странама (ближе носачу контактне плочице) истрошеност износи до 0.1 mm. Та неравномерна истрошеност може да доведе до нерегуларног налегања контаката, што може да има за последицу да контактна плочица под дејством штифта, његове опруге и лиснате опруге заузме неправилан (закошен) положај у носачу, па чак и да из њега делимично изађе и да нема одговарајуће вођење. У зависности од тога колико је закошење, може се десити да штифт у крајњим положајима врло мало додирује или чак уопште не додирује контактну плочицу. Контактна плочица је тада слободна, тј. није притиснута штифтом и под утицајем неке механичке побуде може, без померања ручице прекидача, да пређе у други крајњи положај.

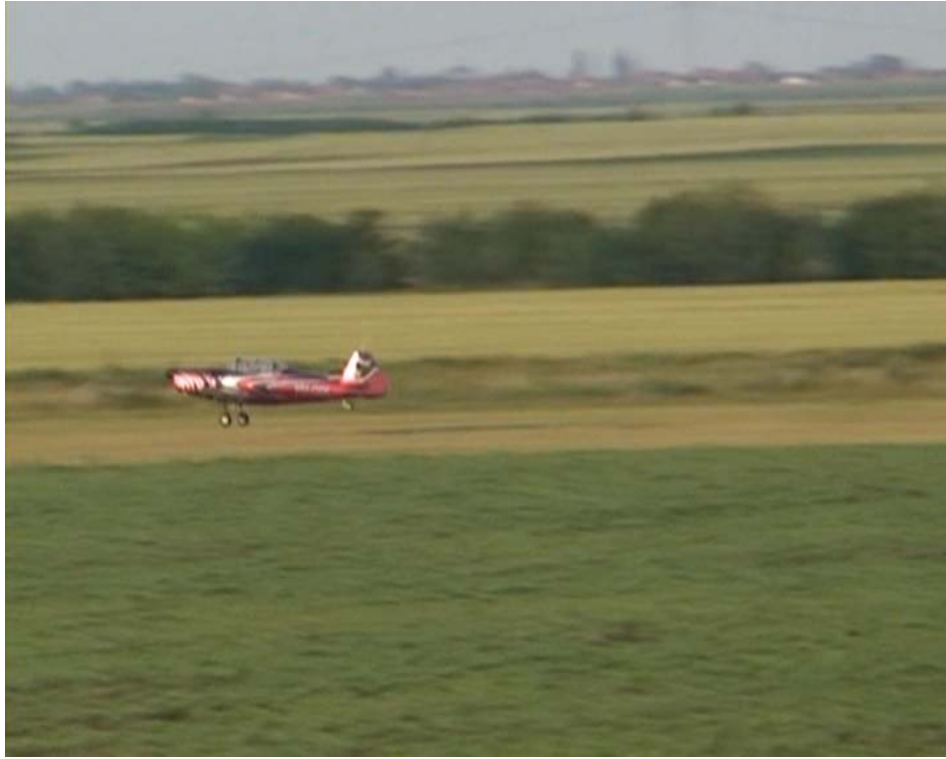
Стајни трап почиње да се увлачи, авион је у ваздуху

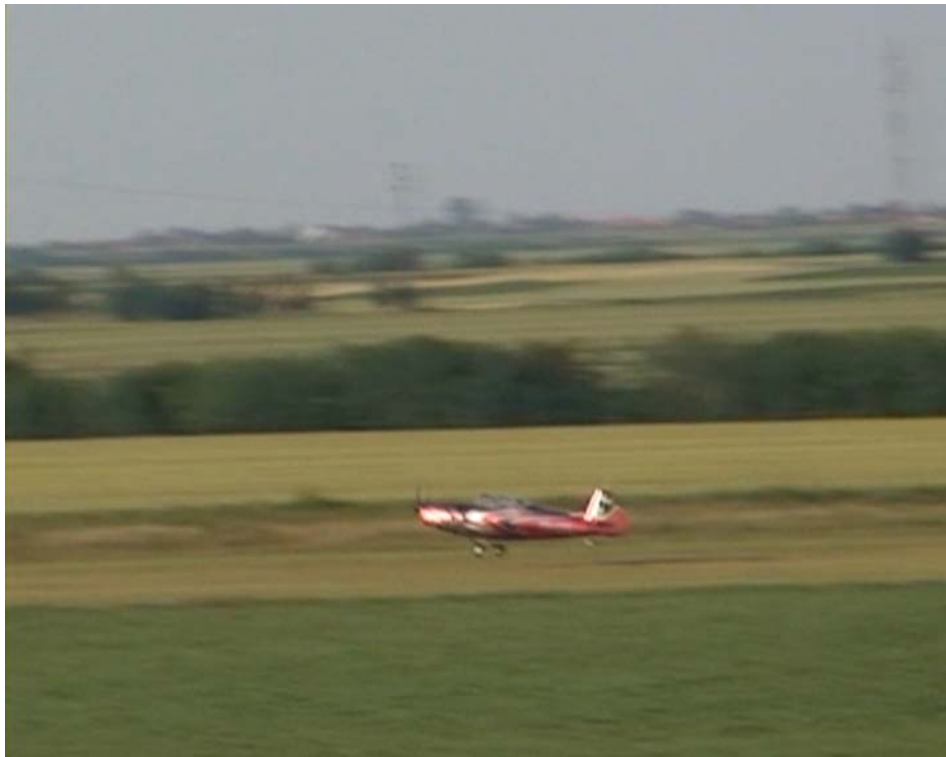
Стајни трап наставља да се увлачи, авион је у ваздуху

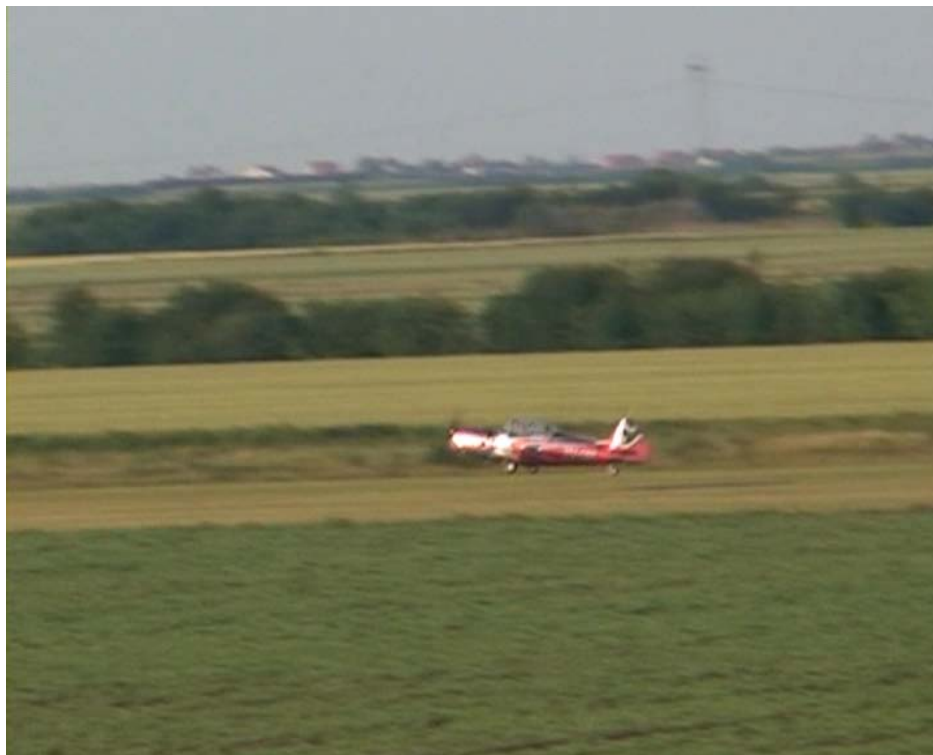
Стајни трап у готово потпуно увученом положају, авион је у ваздуху

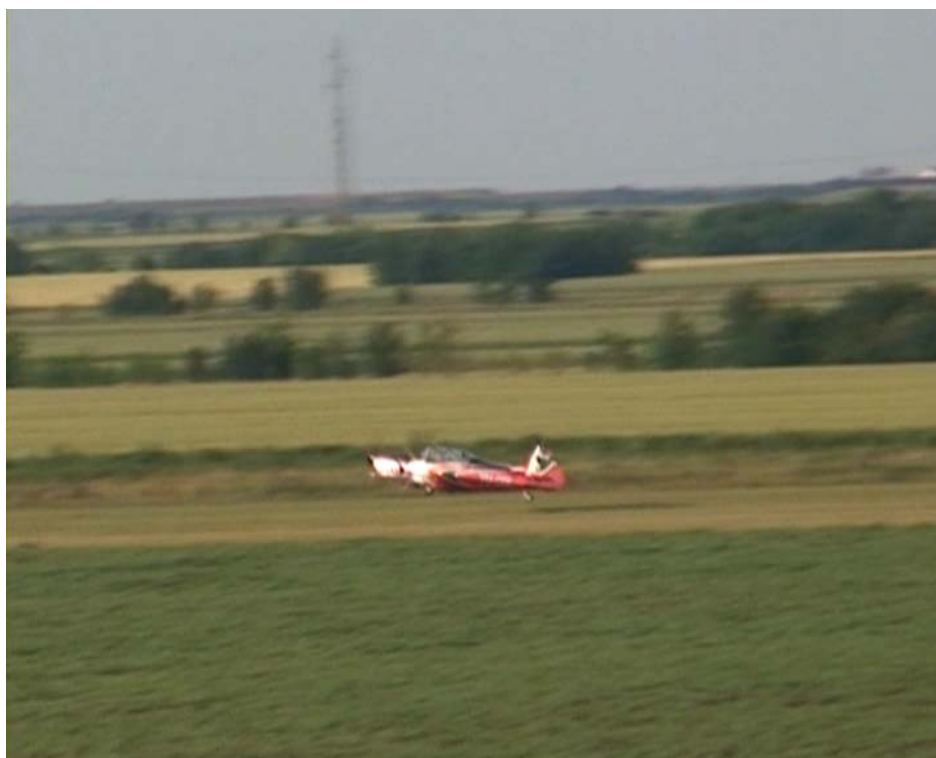
Стајни трап потпуно увучен, авион у ваздуху

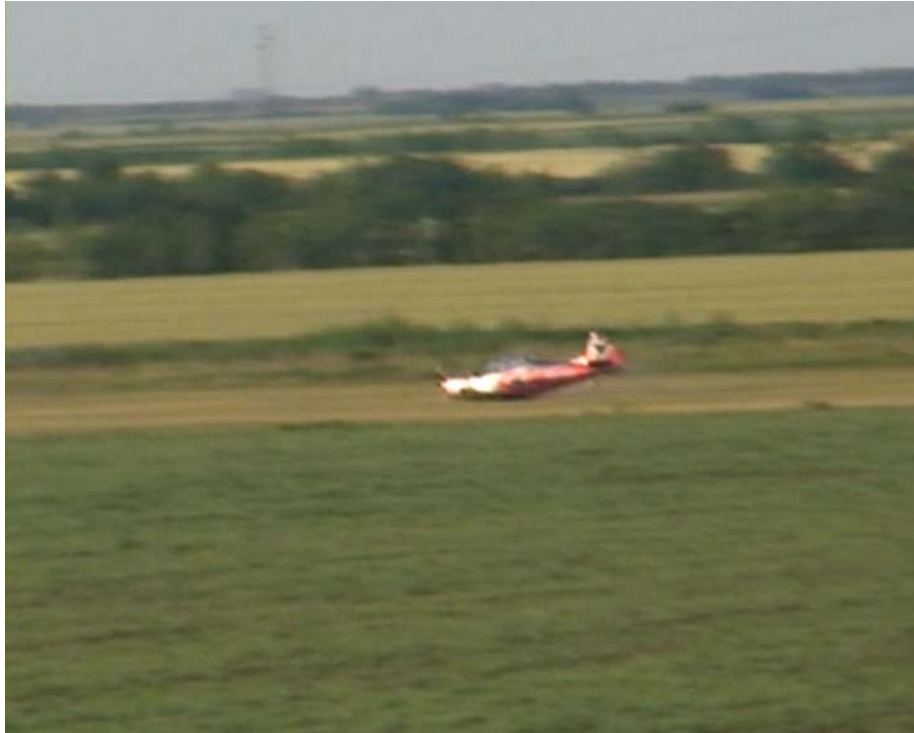
Авион се претура на труп
