КОМИСИЈА ЗА ИСТРАЖИВАЊЕ УДЕСА И
ОЗБИЉНИХ НЕЗГОДА ВАЗДУХОПЛОВА

ЗАВРШНИ ИЗВЕШТАЈ О НЕЗГОДИ

Авион:	Airbus A-319
Ознака регистрације:	F-GRXC
Корисник авиона:	AIR FRANCE
Место незгоде:	Аеродром Никола Тесла
Датум незгоде:	11.06.2009. године
Време незгоде:	11,47 часова (LT)

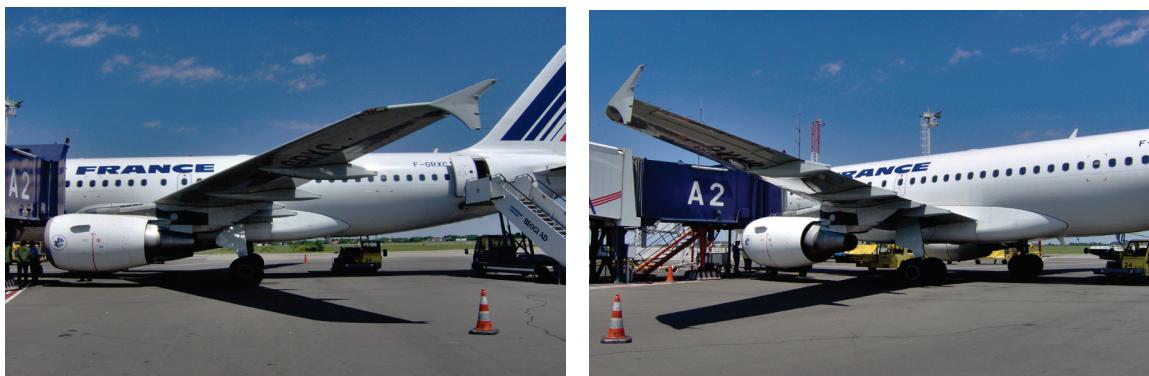
Ваздухоплов се зауставио на позицији A2 прислоњен оплатом левог мотора уз металну конструкцију авио моста, како је то приказано на сликама 1.1 и 1.2.

Слике 1.1 и 1.2 – Положај авиона након заустављања

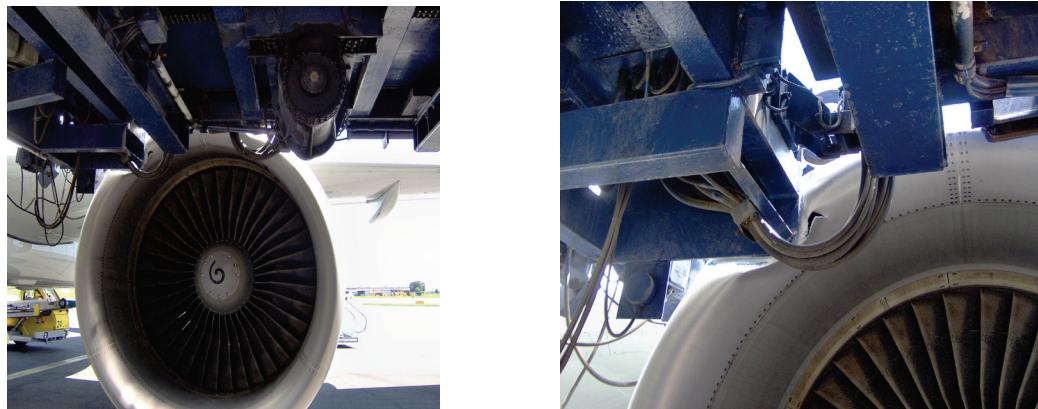
Авион је лакше оштећен – оштећена предња облога левог мотора

Десна страна металне конструкције авио моста је оштетила оплату левог мотора.

Слике 1.3 и 1.4 - Позиција места удара оплате мотора у авио мост.

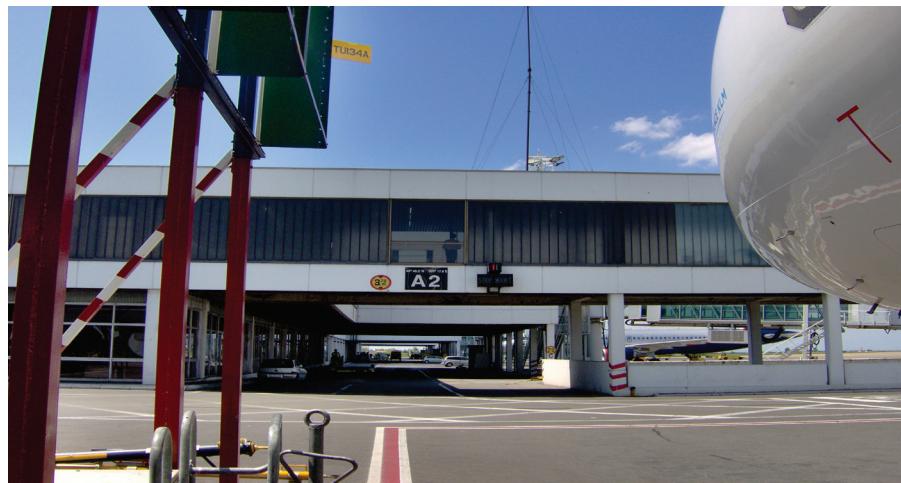
AGNIS уређај је био укључен како је то приказано на слици 1.5

Слике 1.5 - Станje уређаја AGNIS

На основу писмене изјаве капетана ваздухоплова и фото-снимка са лица места утврђено је да је уређај AGNIS био у функцији приликом уласка ваздухоплова у позицију А2 и његовог даљег кретања по линији водиљи.

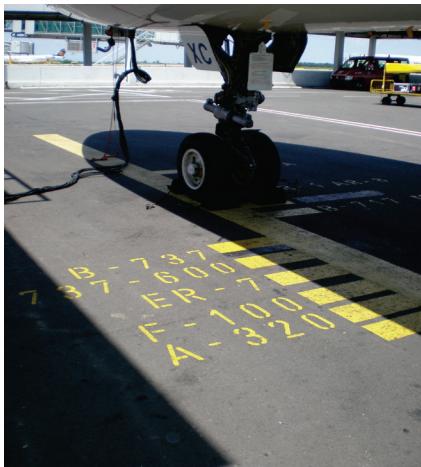
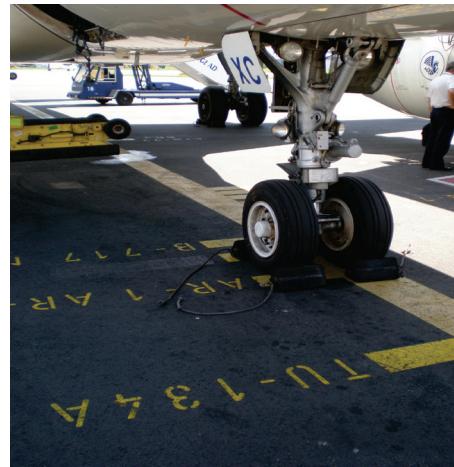
Носни точак ваздухоплова налазио се на ознаки за тип ваздухоплова AP-1 на удаљености од око 2 метра од прописане тачке за заустављање.

Слике 1.6 и 1.7 - Положај носног точка

Настављајући вожење у очекивању да се појави светлећи натпис „STOP“, а превидевши ознаку на SMB, пилот пролази тачку на којој је требао зауставити ваздухоплов и левим мотором удара у авио мост.

- Упозорити пилоте авио превозиоца Air France на примену података публикованих у Зборнику ваздухопловних информација (AIP) AD 2 LYBE 2.2-2 од 13.03.2009., посебно на разлике у сигнализацији система за прецизно увођење и заустављање ваздухоплова на позицијама за паркирање А и С.
- Предложити аеродрому „Никола Тесла“ да изврши унификацију система за прецизно увођење и заустављање ваздухоплова на позицијама за паркирање А и С.
