Број Извештаја: **ДЦВ РС/CONTINENTAL-01/10-11**

**ИСПИТИВАЊЕ УЗРОКА ОТКАЗА МОТОРА  
CONTINENTAL IO-520-F, сер. бр. 291054,  
СА АВИОНА CESSNA U206G рег. ознаке  
YU-DNZ**

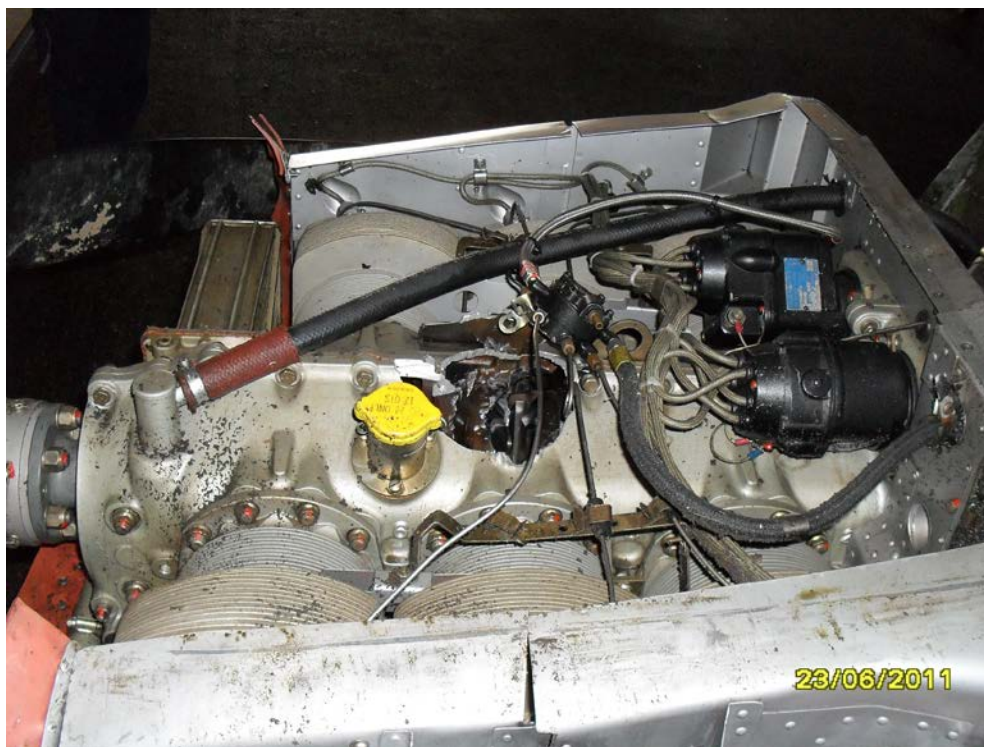
Слика 4.1 - Изглед спољашњих оштећења на мотору CONTINENTAL IO-520-F, сер. бр. 291054

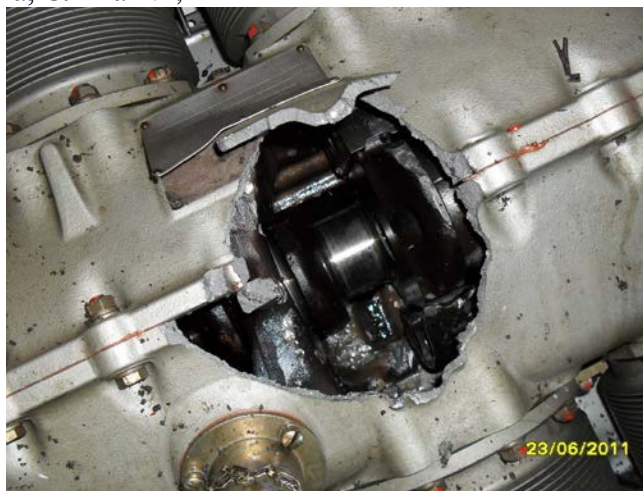
- а) Велико оштећење левог и десног кућишта мотора у пределу испред дистрибутера горива, Слика 4.2,

Слика 4.2 – Изглед оштећења кућишта мотора CONTINENTAL IO-520-F, сер. бр. 291054

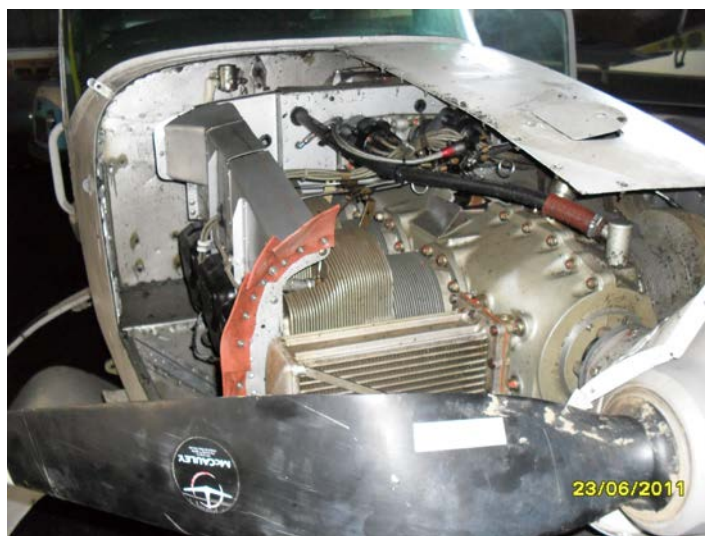
б) Оштећења кракова елисе услед превртања авиона, Слика 4.3,

Слика 4.3 – Изглед оштећења кракова елисе

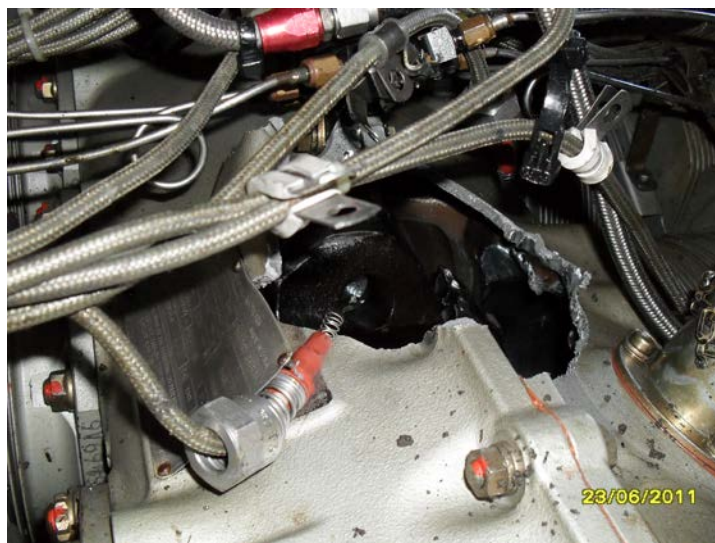
в) Оштећење елемената везе дистрибутера горива и горивних цевчица са деловима кућишта, Слика 4.4,

Слика 4.4 – Изглед оштећења везе дистрибутера горива и горивних цевчица са деловима кућишта

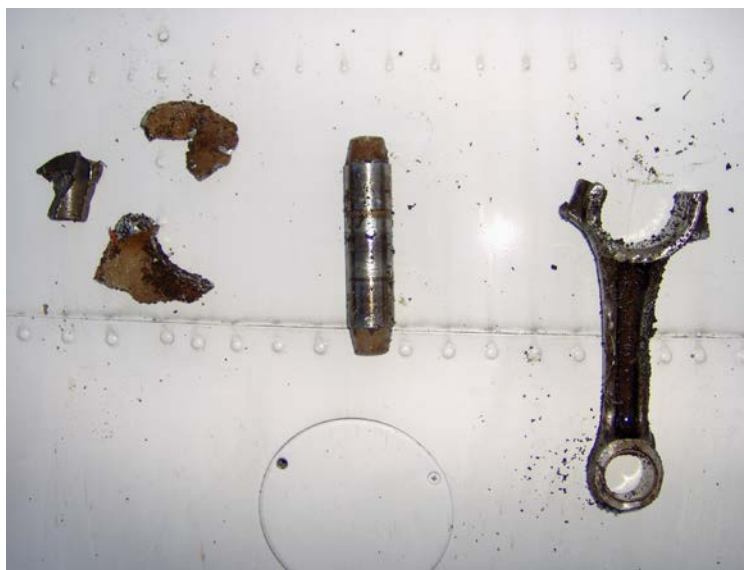
При прегледу авиона на локацији места удеса (Злакуса - Пожега), пронађена је клипњача и осовиница клипа, са деловима клипа, који су испали из кућишта мотора, Слика 4.5,

Слика 4.5 – Пронађени делови мотора CONTINENTAL IO-520-F , сер. бр. 291054 на месту удеса

Детаљним прегледом клипњаче констатована су следећа карактеристична оштећења:

- 1) Повијеност доњег дела клипњаче на месту споја са полутком клипњаче,
- 2) Увијеност мале песнице клипњаче,
- 3) Трагови удараца противтега у доњи део стабла клипњаче.

Наведена оштећења су последица контакта клипњаче са оба противтега радилице и контакт осовинице клипа са дном кошуљице цилиндра.

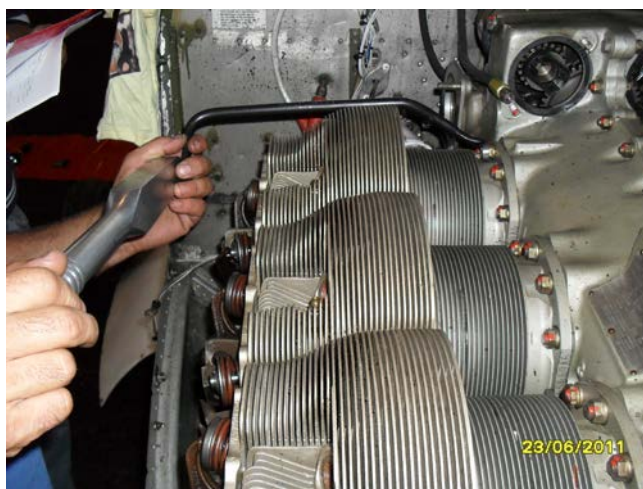
- 1) Проверу прописаних момената притезања (навртки цилиндара и навртки клипњача), Слика 4.6,

Слика 4.6 – Провера прописаних момената навртки цилиндара мотора CONTINENTAL IO-520-F, сер. бр. 291054

При провери момената притезања навртки цилиндара (12 ком. са 650 In.Lbs. и 36 ком. са 500 In. Lbs.) констатовано је да су сви моменти притезања у прописаним границама (Слика 4.6). Све навртке су обележене црвеном бојом ради контроле на одвијање.

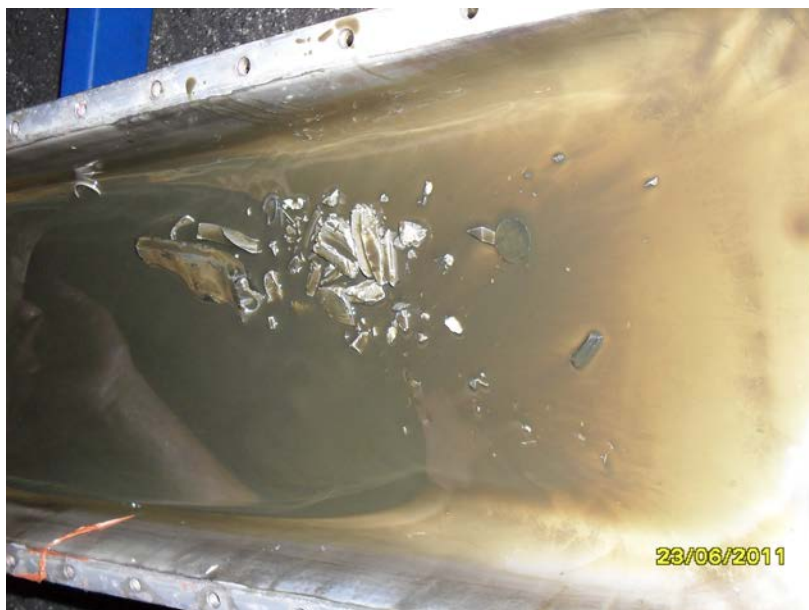
- 4) Изглед делова мотора који су пронађени у таложнику мотора након растављања, Слика 4.9,

Слика 4.9 - Делова мотора који су пронађени у таложнику мотора CONTINENTAL IO-520-F, сер. бр. 291054

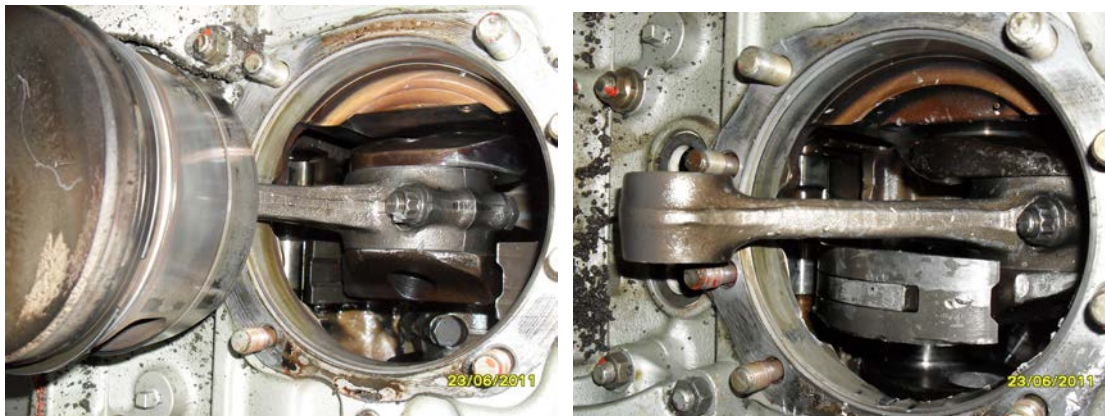
На Слици 4.10, које су снимљене током расклапања мотора, се јасно види да су на вези великих песница клипњача коришћене самоосигуравајуће навртке.

Слика 4.10 – Спој велике песнице клипњаче уз коришћење самоосигуравајућих навртки

- да су на великим песницама свих клипњача коришћене самоосигуравајуће навртке и
- да су притезане моментом притезања за крунасте навртке  $M_{pr} = (425 \div 475) \text{In.Lbs.}$  уместо прописаним моментом  $M_{pr} = (690 \div 710) \text{In.Lbs.}$  за самоосигуравајуће навртке

закључак је да су **СВЕ НАВРТКЕ БИЛЕ НЕДОВОЉНО ПРИТЕГНУТЕ** што је могло да изазове њихово одвијање.

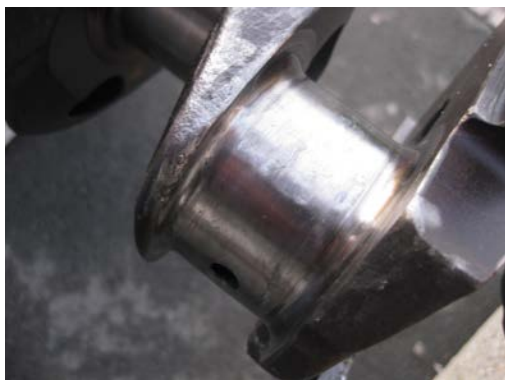
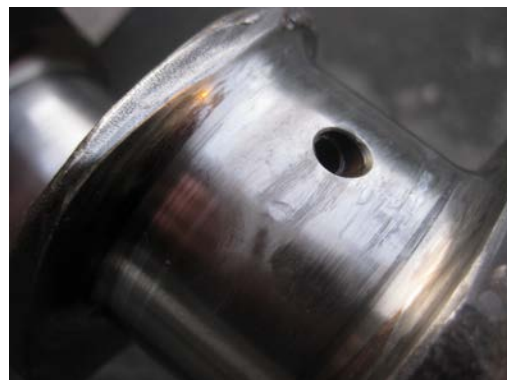
На основу установљеног одвајања велике песнице клипњаче од радилице, уз констатовано испадање клипњаче и осовинице клипа из мотора и проналажење доње полутке клипњаче четвртог цилиндра мотора у таложнику уља, Комисија сматра да то може да се деси само ако дође до нарушавања навојне везе вијак – навртка клипњаче.

Слика 4.11 – Оштећења на 4. колону коленастог вратила

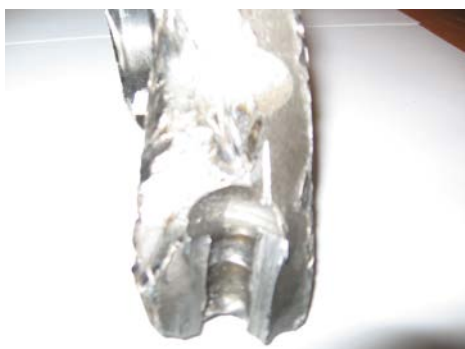
- На доњој полутки клипњаче цилиндра број 4, уочавају се трагови уздужног кретања подешеног вијка, Слика 4.12. Овај отисак може да укаже да је прво дошло до ослобађања везе доњи вијак–навртка клипњаче. Како је доња полутка клипњаче једним крајем постала слободна, а клипњача трпи наизменична променљива оптерећења, полако долази до „отварања” велике песнице. Како је број обртаја мотора  $n=2300^{\circ}/\text{min}$ , при кретању клипа у унутрашњу мртву тачку, радилица врши притисак на доњу полутку клипњаче и оптерећује вијке на истезање. На Сlici 4.13 је приказан положај (неоштећеног) вијка на споју оштећене клипњаче и њене оштећене доње полутке. Попуштање вијчане везе може да се манифестује постепеним делимичним или потпуним одвијањем навртке. У сваком случају доњи вијак је, због отварања велике песнице сада, уз истезање, додатно оптерећен и на савијање. Слична ситуација је и са горњим вијком код кога навојни спој није пустио. У насталим условима експлоатације, при броју обртаја мотора  $n = 2300 \text{ o}/\text{min}$ , како је изјавио пилот, вијци трпе далеко већа оптерећења од оних када су прописно притегнути, што изазива њихово кидање. Тада се отвара велика песница и услед променљивих оптерећења долази до неконтролисаног кретања клипњаче и њене доње полутке.

Слика 4.12- Отисак вијка на полутки

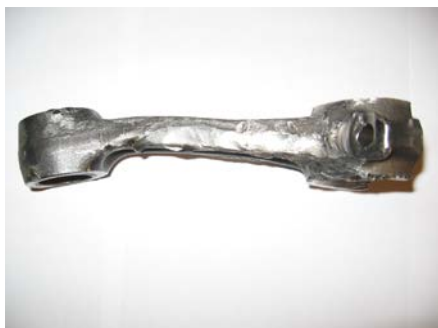
- Трагови удараца противтегова у доњи део стабла клипњаче и њене доње полутке могао је да изазове њихово одвајање, Слика 4.14. Трагови гњечења и великих деформација на доњем делу стабла клипњаче и њене доње полутке су последица удараца противтегова у те елементе. Како у противтегу недостаје чаура и осовиница противтега Слика 4.15, могуће је да због испадања или пуцања

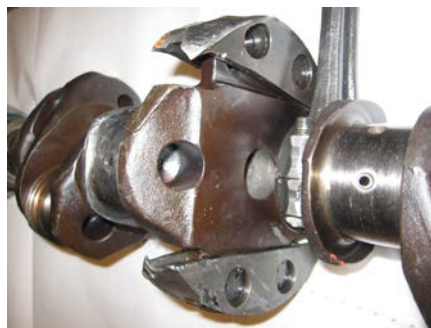
унутрашњег осигурача и поклопца, осовиница исклизне из чауре и омогући противтегу да се несметано креће по међупростору мотора.

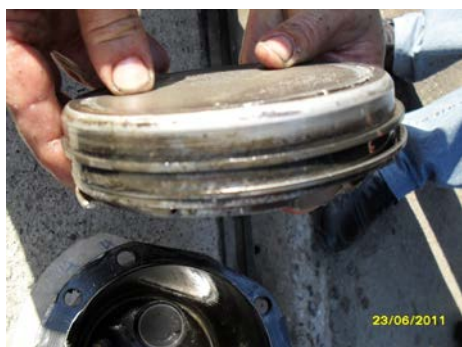
Детаљним прегледом клипа цилиндра број 4 и осовинице клипа, констатовано је да нема трагова трошења и прегревања што је последица исправног рада система за подмазивање. Због малих зазора између осовинице клипа и мале песнице клипњаче, свако одступање клипњаче из осе њеног кретања може да изазове велики притисак на структуру клипа. Када дође до отварања велике песнице, тада долази до неконтролисаног кретања клипњаче по непредвидивој путањи. Таква комбинација, великих наизменично променљивих оптерећења са одступањима које изазове велика песница клипњаче, може да доведе до пуцања клипа, Слика 4.16. Клип се израђује од легура алуминијума, осовиница клипа од челика за цементацију а клипњача од високо легираног челика за побољшање. Због различитих физичко - хемијских особина ових делова и великих термичких оптерећења у комбинацији са поменути наизменично променљивим оптерећењима, може довести до пуцања клипа мотора, Слика 4.17. Клип је пукао на месту отвора за подмазивање где је и највећа концентрација напона.

Слика 4.16 – Изглед оштећења клипа

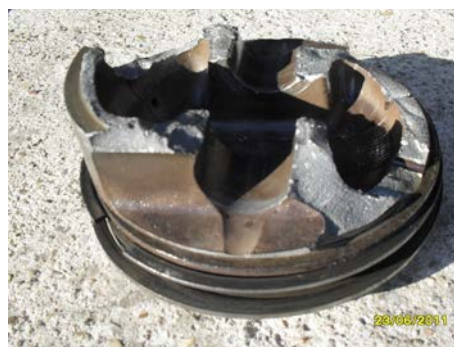
Слика 4.17 – Место пуцања клипа

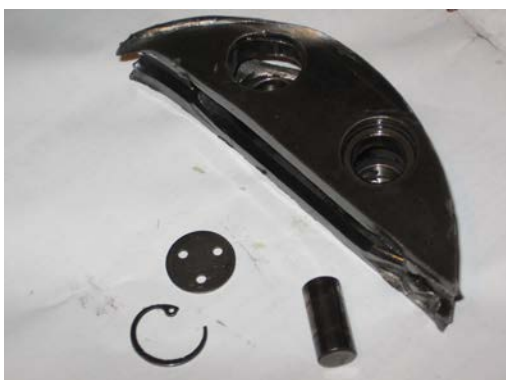
Да би се одстраниле торзионе вибрације мотора, постављени су динамички противтегови на коленастом вратилу. Како је дошло до испадања осовинице противтега баш на месту четвртог цилиндра посебна пажња је усмерена истраживању ове појаве, Слика 4.18 и Слика 4.19.

Визуелном анализом оштећеног противтега и пронађених елемената за везу противтег-радилица, можемо констатовати је да је због пластичне деформације противтега (контакт клипњаче са противтегом) дошло до испадања унутрашњег осигурача (поломљена ушица), заштитне плочице и осовинице противтега.

Слика 4.18 – Противтег радилице

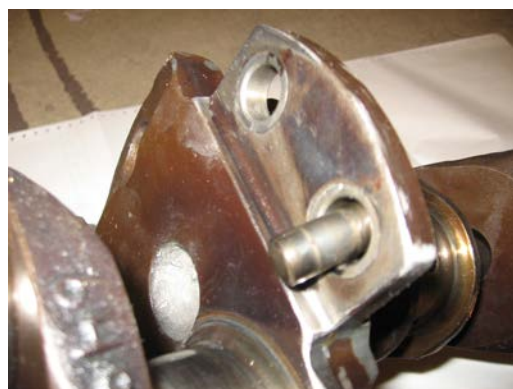
Слика 4.19 – Место уградње осовинице
