ДИРЕКТОРАТ
ЦИВИЛНОГ
ВАЗДУХОПЛОВСТВА
РЕПУБЛИКЕ СРБИЈЕ

ЗАВРШНИ ИЗВЕШТАЈ О УДЕСУ

Параглајдер:	ACCURA 2
Власник параглајдера:	Физичко лице
Корисник параглајдера:	Физичко лице
Место удеса:	Падина Јадовник - планински масив Копаоник
Датум удеса:	19.08.2011. године
Време удеса:	14:07 (LT)

Београд, октобар 2011. године

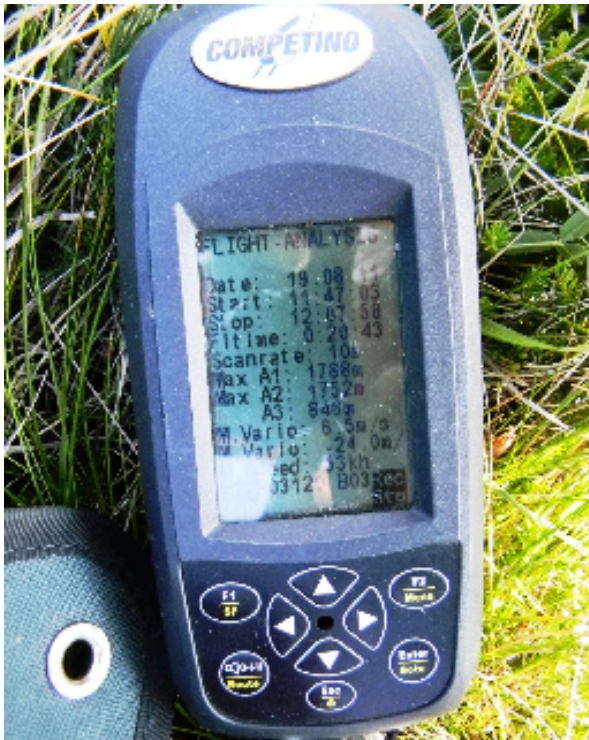
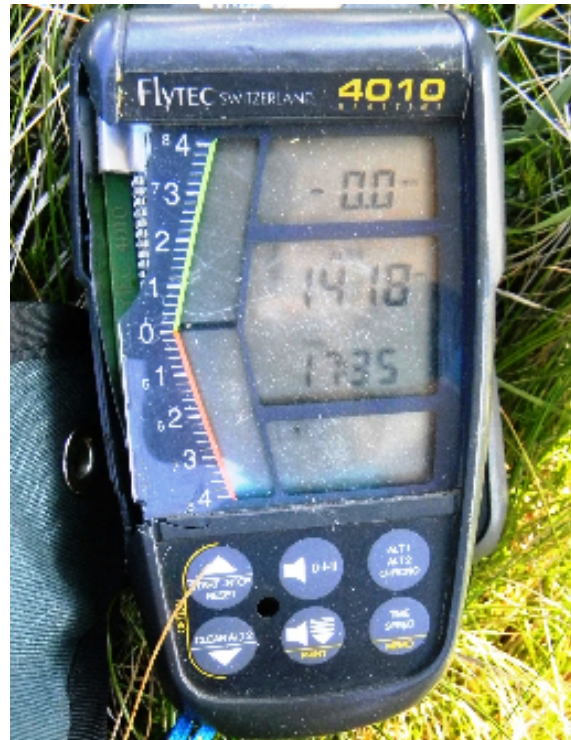
Датум: 19.08.2011.
Почетак лета (UTC): 11:47:03
Завршетак лета (UTC): 12:07:58
Висина лета (max. AMSL): 1788 m
Пењање (max.): 6,5 m/s
Понирање (max.): 24 m/s
Брзина (max.): 53 km/h
Висина на месту удеса (AMSL): 1418 m

Слика 1. и 2. Подаци на летачким инструментата на месту удеса

Очитана вредност висине на летачком инструменту BRAUNIGER COMPETINO је за око 90 m мања од реалне због претходне неподешености инструмента.

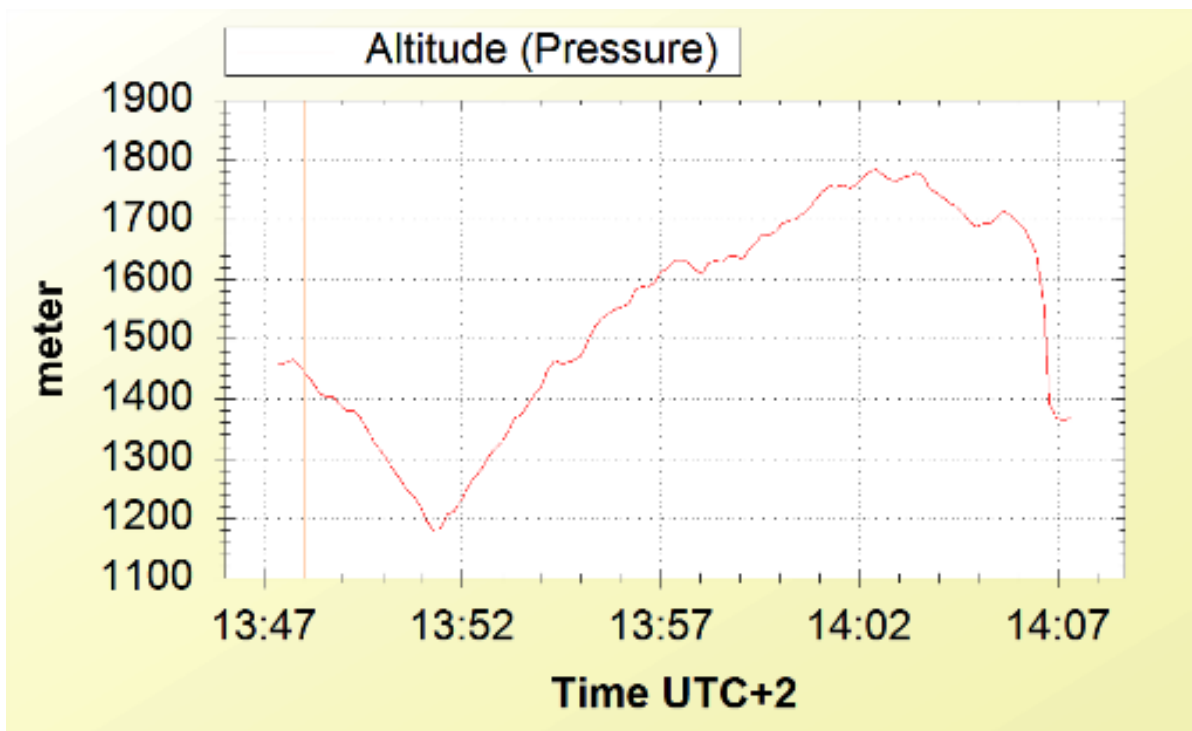
Слика 3. Графички приказ висине током лета

Мање максималне вредности пењања и понирања приказане на графикону добијеном из IGC фајла, у односу на вредности очитане са дисплеја летачког инструмента BRAUNIGER COMPETINO, вероватно су последица кратког трајања граничних вредности које коришћени софтвер за преглед није приказао.

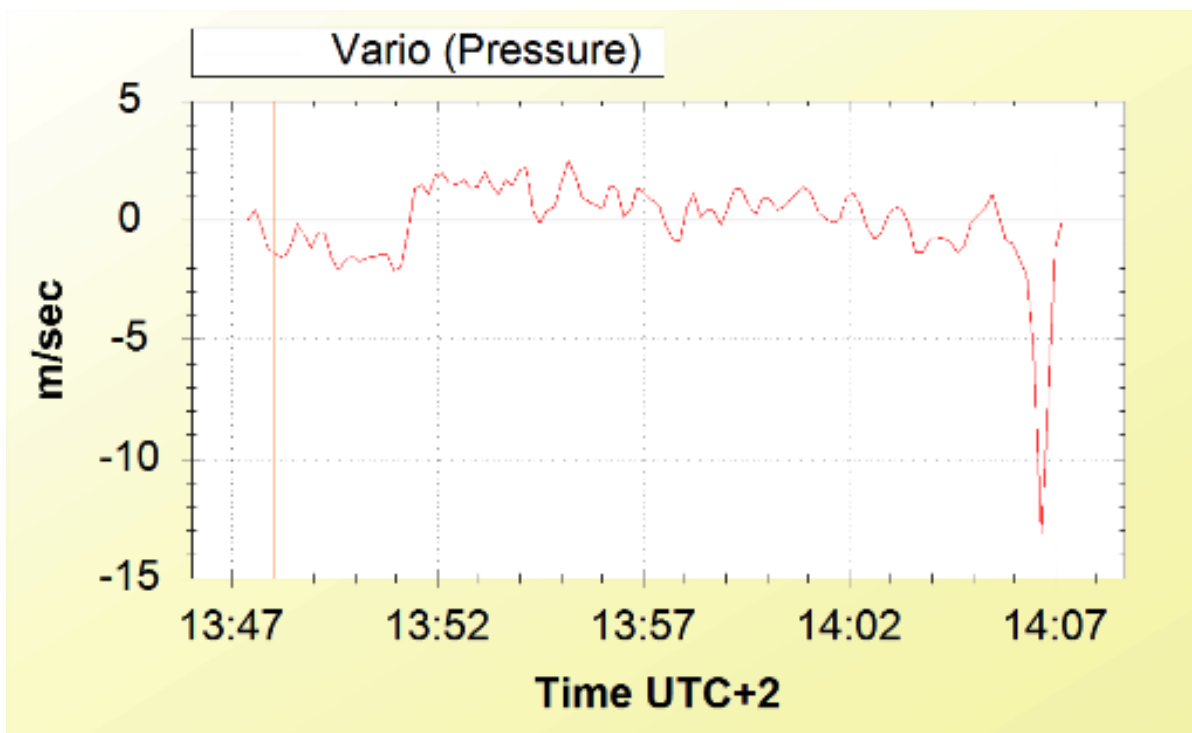
Слика 4. Графички приказ пењања и понирања током лета

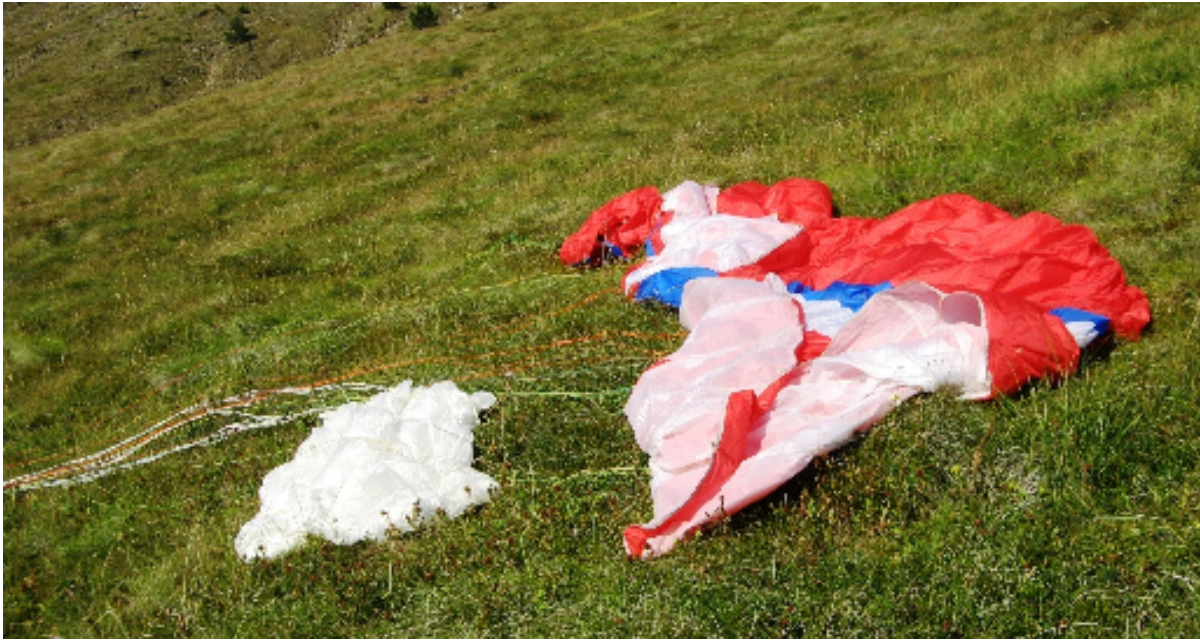
Тело настрадалог пилота параглајдера се налазило опружено, у лежећем положају, на левом боку, главом у смеру NW а ногама у смеру SE.

Главна купола (крило) параглајдера налазила се у смеру SE од тела, нападном ивицом и доњаком (доњом површином) ка тлу, са затегнутим носећим конопцима ка телу тј. систему веза.

Део материјала левог бока главне куполе (крила) параглајдера био је подвијен испод доњаке.

Слика 6. Сцена на месту удеса

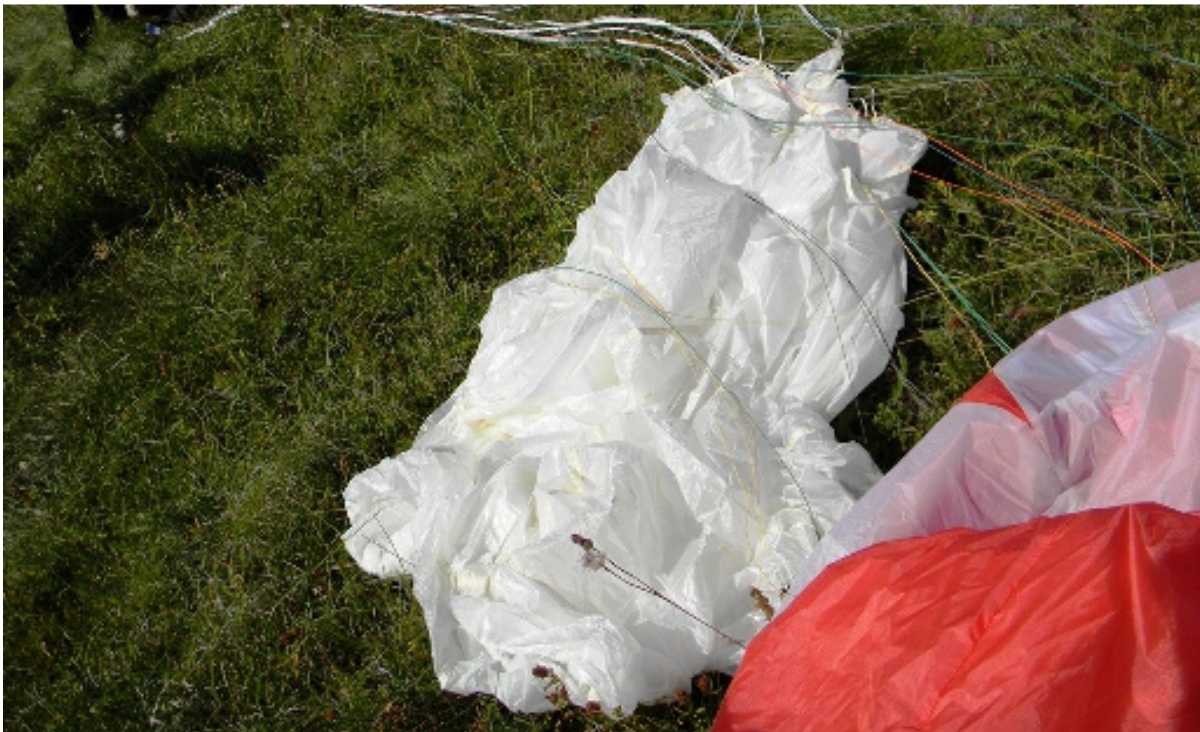
Резервна купола била је ван контејнера, нераскриљена, врхом окренута у смеру SW, са развученим материјалом и развученим и делимично затегнутим носећим конопцима. Гуртне резервне куполе биле су обезбеђене "чичком" у ранцу система веза.

Слика 7. Нераскриљена резервна купола на месту удеса

Гуртне резервне куполе (слободни крајеви) нађене су обезбеђене заштитним поклопцима са "чичком" у ранцу система веза, што указује да је активација резервне куполе од стране настрадалог пилота параглајдера прекасно извршена, тако да процес пуњења резервне куполе и изласка гуртни ван заштитних поклопаца није ни отпочео.

- Настрадали пилот параглајдера је исувише ниско активирао резервну куполу у насталој ванредној ситуацији, што је довело до тога да резервна купола не започне процес отварања, и да пилот великом брзином удари о тло услед чега је преминуо на месту удеса.

06/11-3 Чешће одржавати тренажу у активирању резервне куполе, и нагласити неопходност правовремене употребе резервне куполе у ванредним ситуацијама које то захтевају.

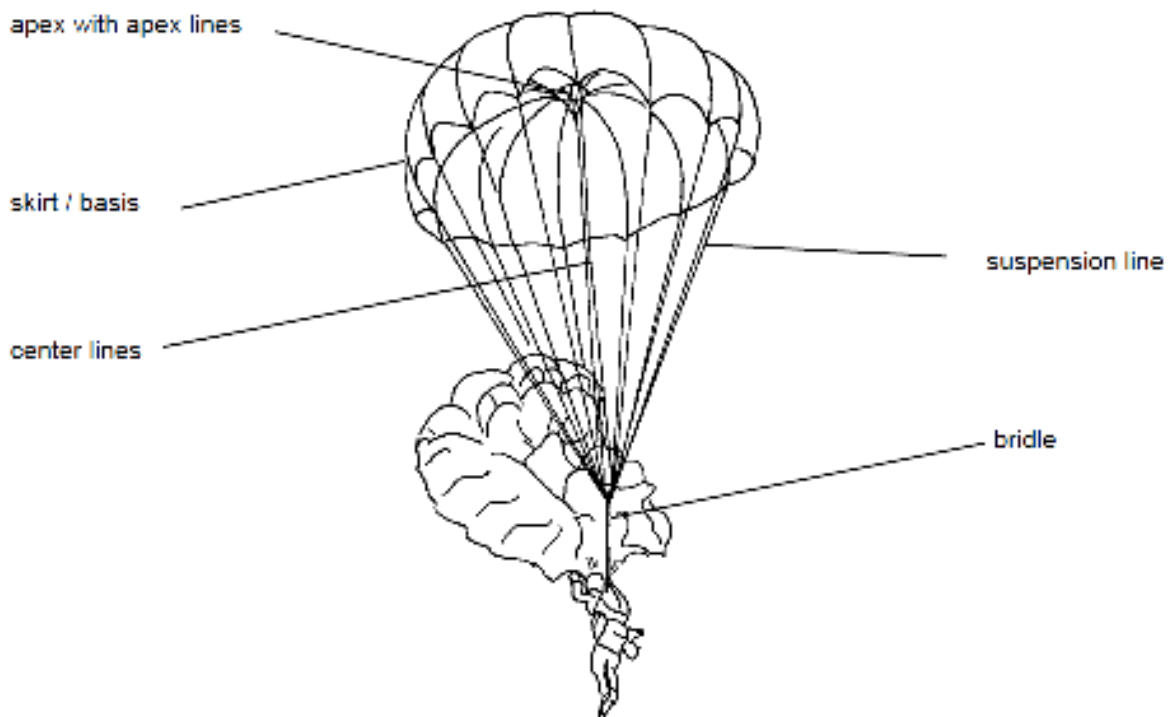
Слика 8. Конструкција резервне куполе B-SAFE 120 L

Анализом техничких података из произвођачког упута резервне куполе параглајдера дошло се до податка о препорученом временском циклусу препакивања која износи 4 месеца, уз упозорење да у случају да је циклус препакивања дужи може доћи до споријег процеса отварања резервне куполе или њене дисфункције. Комисија није дошла до података о датуму последњег препакивања, нити података о лицу које је извршило препакивање. Затеченим стањем резервне куполе на месту удеса и накнадним прегледом исте утврђено је да је препакивање највероватније извршено у скоријем периоду и у складу са произвођачким упутом.

06/11-2 Прегледе и препакивања резервних купола, као и вођење евиденције, вршити у складу са произвођачким упутима.

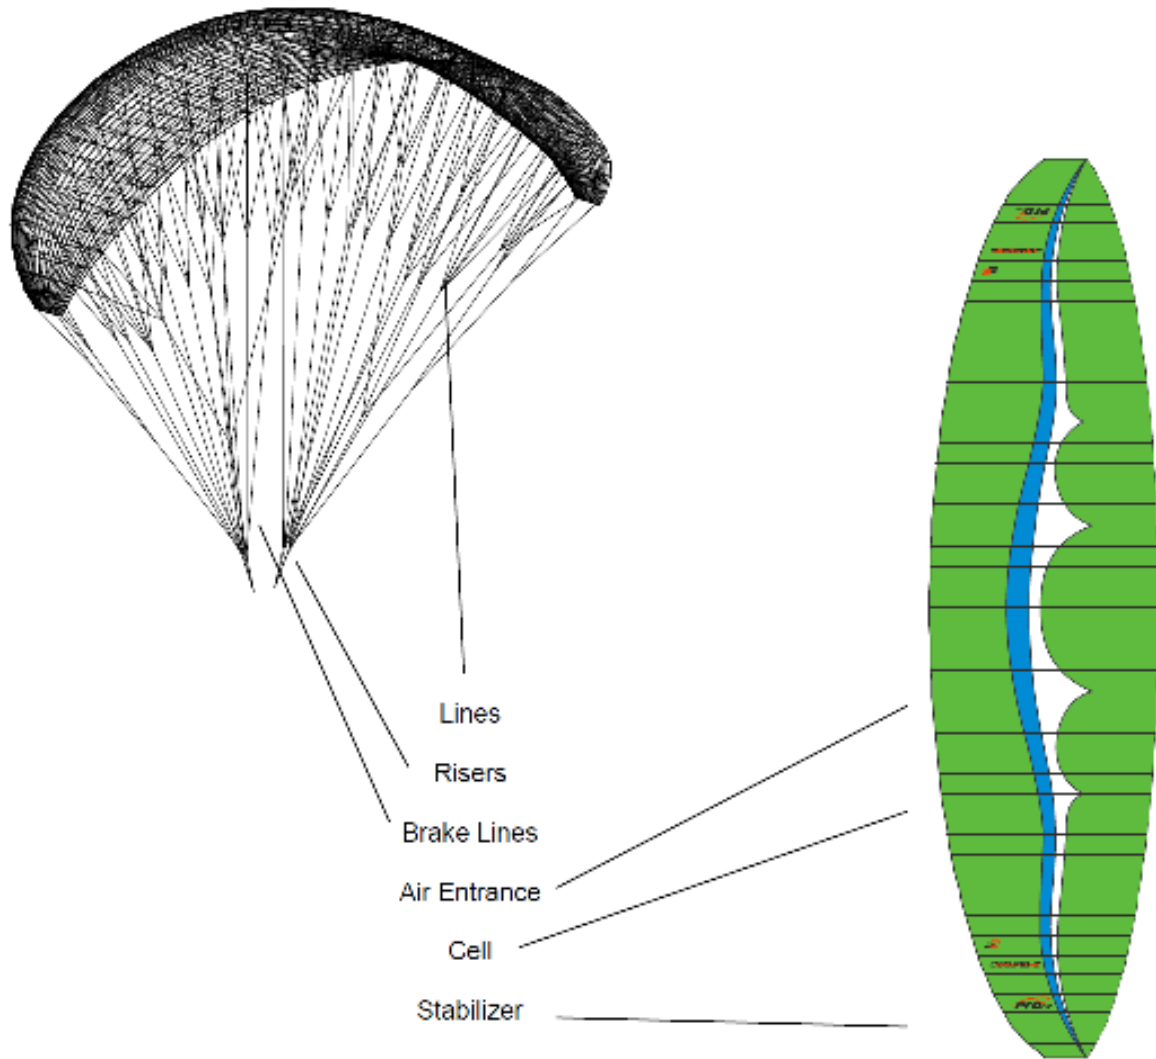
Прецизан податак о телесној тежини настрадалог пилота параглајдера није доступан, а на основу телесне конституције закључује се да је тежина била око 95 kg, што у контексту оптерећења главне куполе (крила) параглајдера које је кориштено током лета у ком се десио удес, чије је минимално препоручено оптерећење 105 kg, упућује да је крило током лета било на доњој граници препорученог оптерећења када је склоније колапсу у турбулентним и термичким атмосферским условима.

Слика 9. Конструкција главне куполе (крила) параглајдера ACCURA 2

Могућност појаве "кравате" била би смањена да је главна купола (крило) параглајдера имало веће оптерећење, тј. да је са постојећим оптерећењем коришћен мањи модел куполе, јер би притисак у крилу био већи што би за последицу имало мању склоност ка колапсу.

06/11-1 Приликом извођења обуке и спортског и аматерског летења параглајдером користити основне компоненте које су компатибилне и у прописаним границама носивости према индивидуалној тежини пилота.

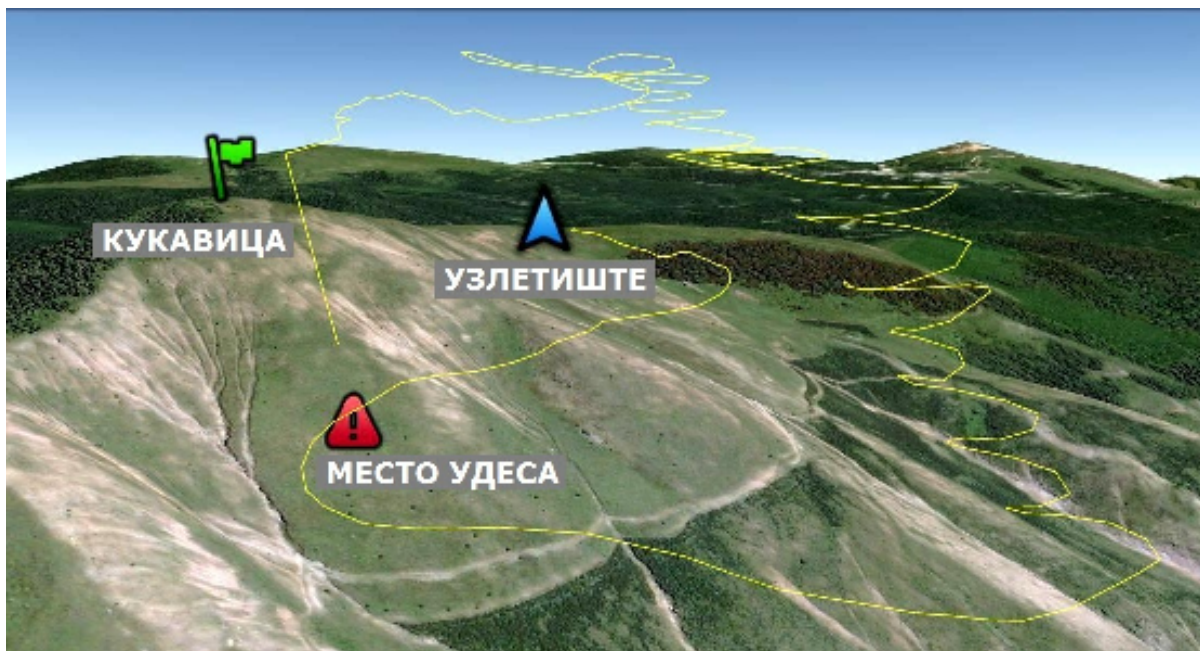
На основу анализе времена може се закључити да је дошло до појаве значајних успоних и ниспоних кретања брзине 4-6 m/s, услед суперпонирања два процеса:

1. Опструјавања препрека на орографији (рељефу) што условљава повећање вертикалне компоненте брзине.
2. Појаве плаве термике на каменитој падини Јадовник која је била термички окидач.

Слика 10. 3D приказ путање лета (GARMIN ETREX LEGEND - IGC фајл)

Након 19 минута лета пилот је ушао у изражено ниспоно струјање, у ком је лева страна крила отишла у негативан нападни угао, услед чега је дошло до подвијања леве стране крила које је изазвало појаву "кравате" (подвијања бочног дела материјала крила који остаје "заробљен" у носећим конопцима).

Појава асиметрије на левом боку крила узроковала је губитак узгона на левој страни и улазак крила у стрму леву спиралу, нападном ивицом крила ка тлу. У тренутку уласка у стрму спиралу висина пилота у односу на тло је износила нешто мање од 300 m.
