ДИРЕКТОРАТ  
ЦИВИЛНОГ  
ВАЗДУХОПЛОВСТВА  
РЕПУБЛИКЕ СРБИЈЕ

## **ЗАВРШНИ ИЗВЕШТАЈ О УДЕСУ**

Ваздухоплов:	авион PZL М-18 Дромадер,
Ознака регистрације:	YU-BND,
Корисник авиона:	JAT – Првредна авијација, доо
Место удеса:	Нови Београд,
Датум удеса:	19. 08. 2011. године,
Време удеса:	19.35 (LT).

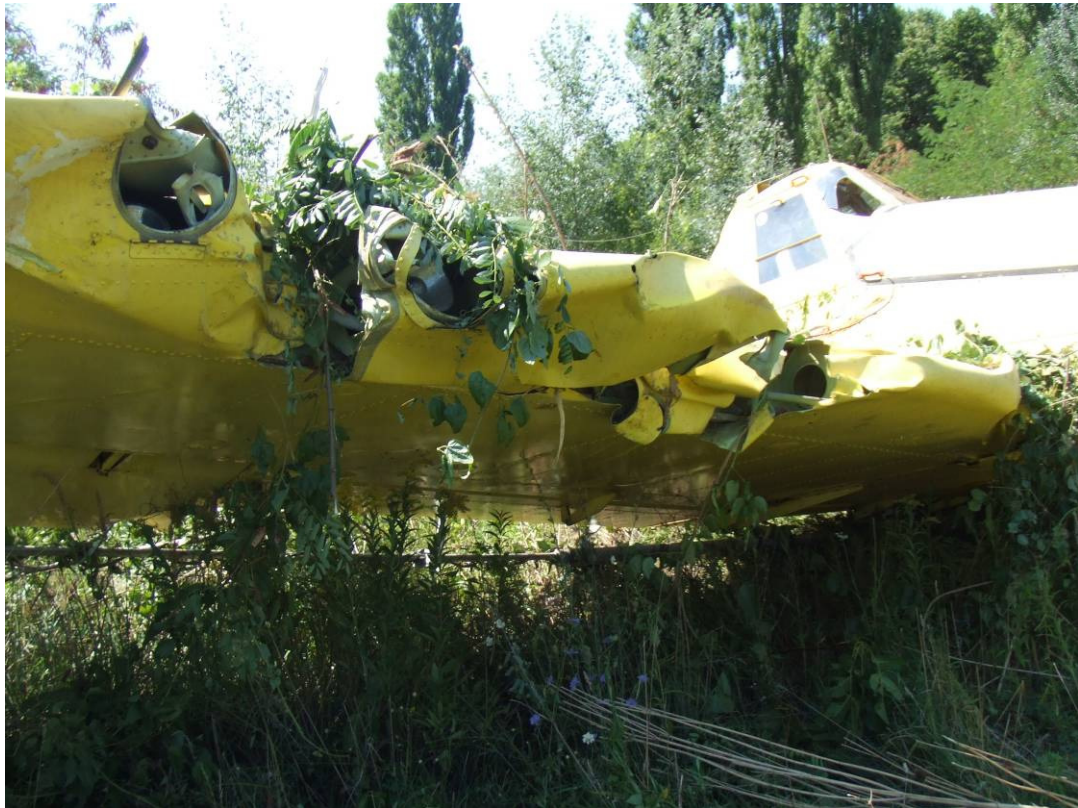
Дана 19. 08. 2011. године ЈАТ Привредна авијација доо вршила је у вечерњим часовима прскање комараца на територији Београда. Пилот Н. добио је задатак да са авионом типа PZL-18 Дромадер изврши прскање десног приобаља реке Саве и делове Земунa и Новог Београда. Полетање је извршио у 18.05 часова (LT) У току лета пилот је приметио да му се празни искључиво резервоар горива у десном крилу, али није реаговао јер је то, по њему, чест случај на овом типу авиона, У моменту мотор је почео да прекида, а затим је потпуно стао, те је пилот био принуђен да са мале висине пређе на принудно слетање. Успео је да прескочи кућицу, улетео је у шумарак и десним крилом ударио о дрво масивног ораха.

Услед удара авион је потпуно изгубио брзину, и у десној ротацији ударио о терен.

У удару о дрво ораха уништено десно крило авиона

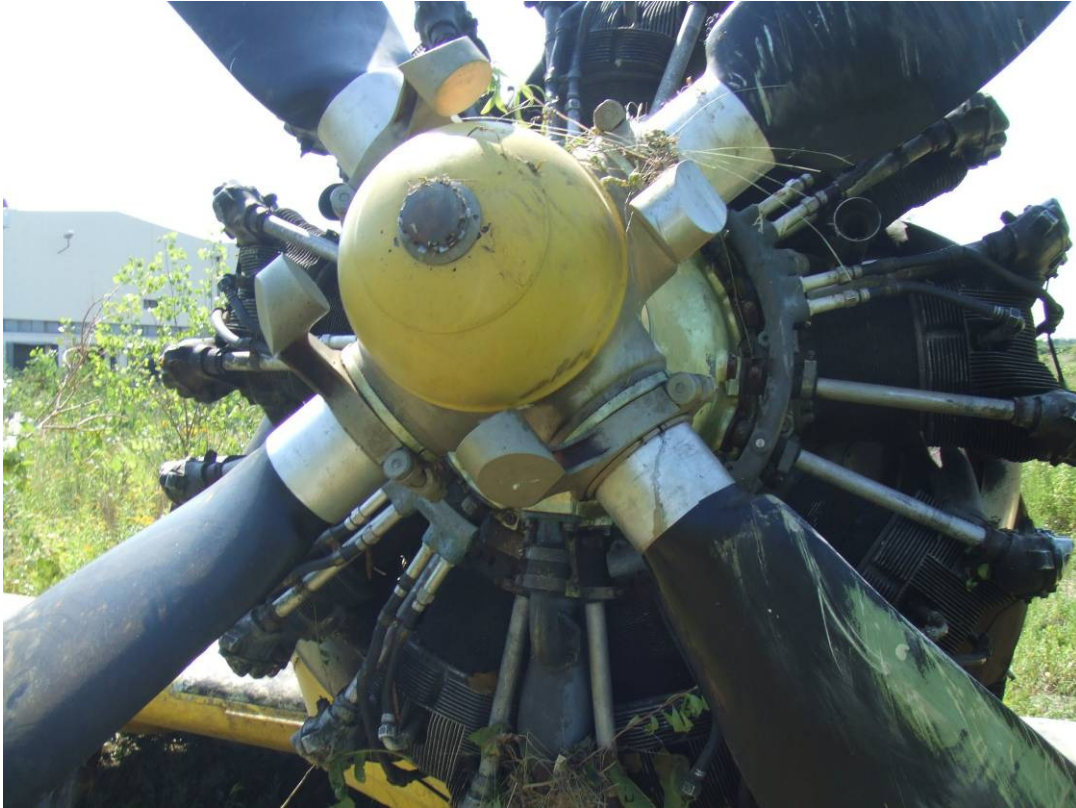
На мотору су уништена три од четири крака елисе приликом удара о терен.

Приликом удара мотора о земљу уништена су три крака елисе, а мотор је тешко оштећен. Комисија није могла да нађе пилотски GPS. Резервоар за гориво у десном крилу био је празан, а левом је било 110 литара горива.

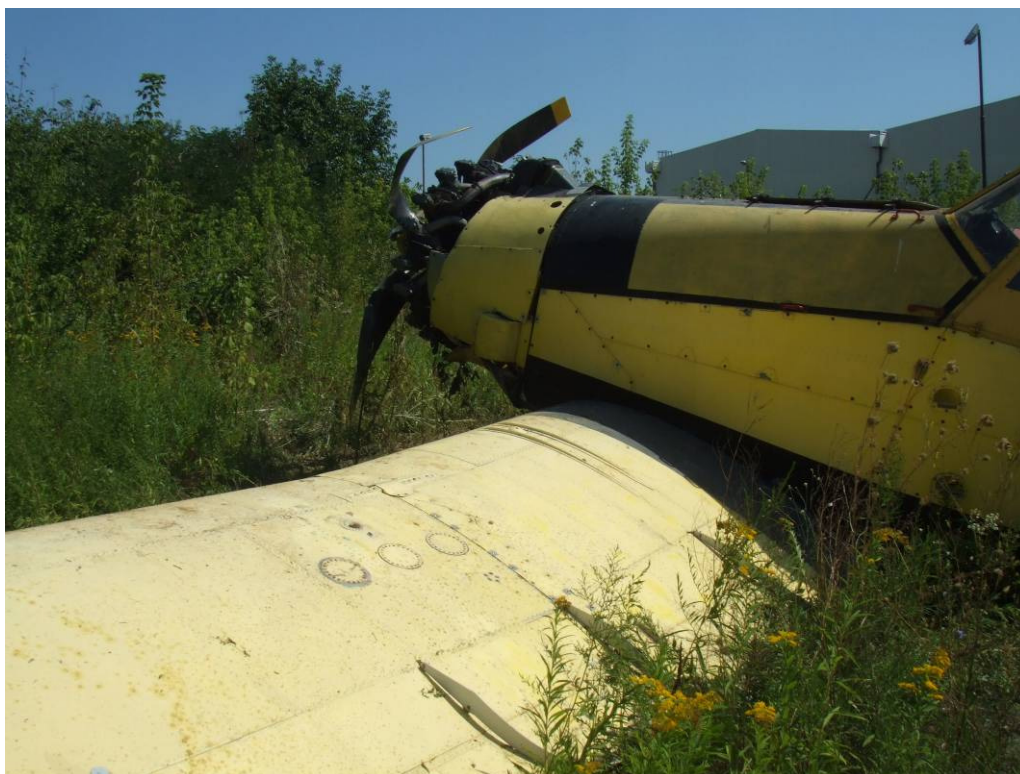
Олупина је лежала на ивици шумарка. Укупно је, до заустављања, клизала свега десет метара. Ударом о дрво поломљена је рамењача десног крила., након тога, преломљен је и труп 2 м иза пилотске кабине.

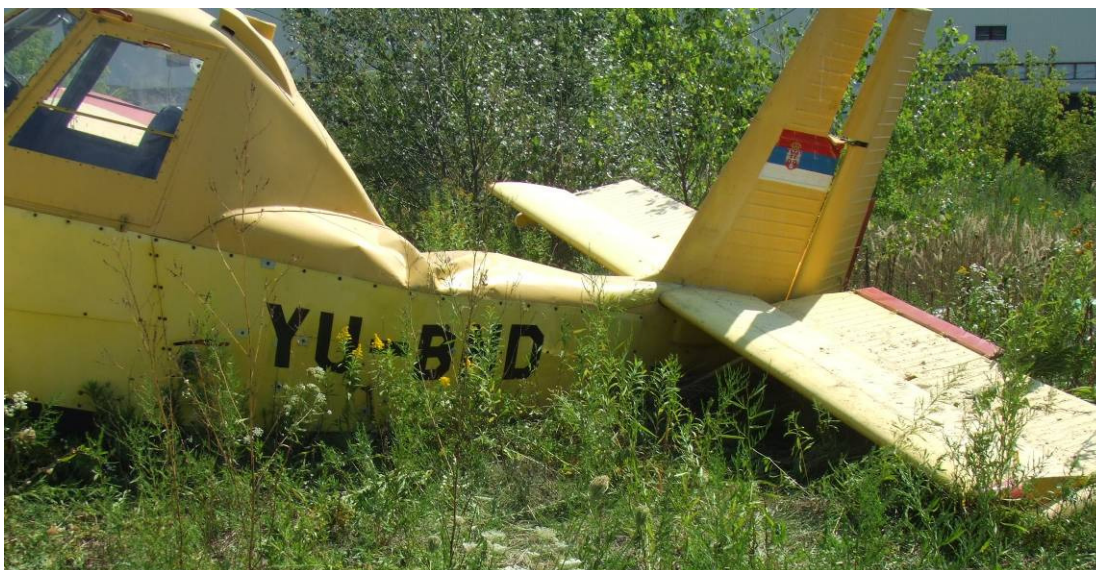
Поломљени труп авиона

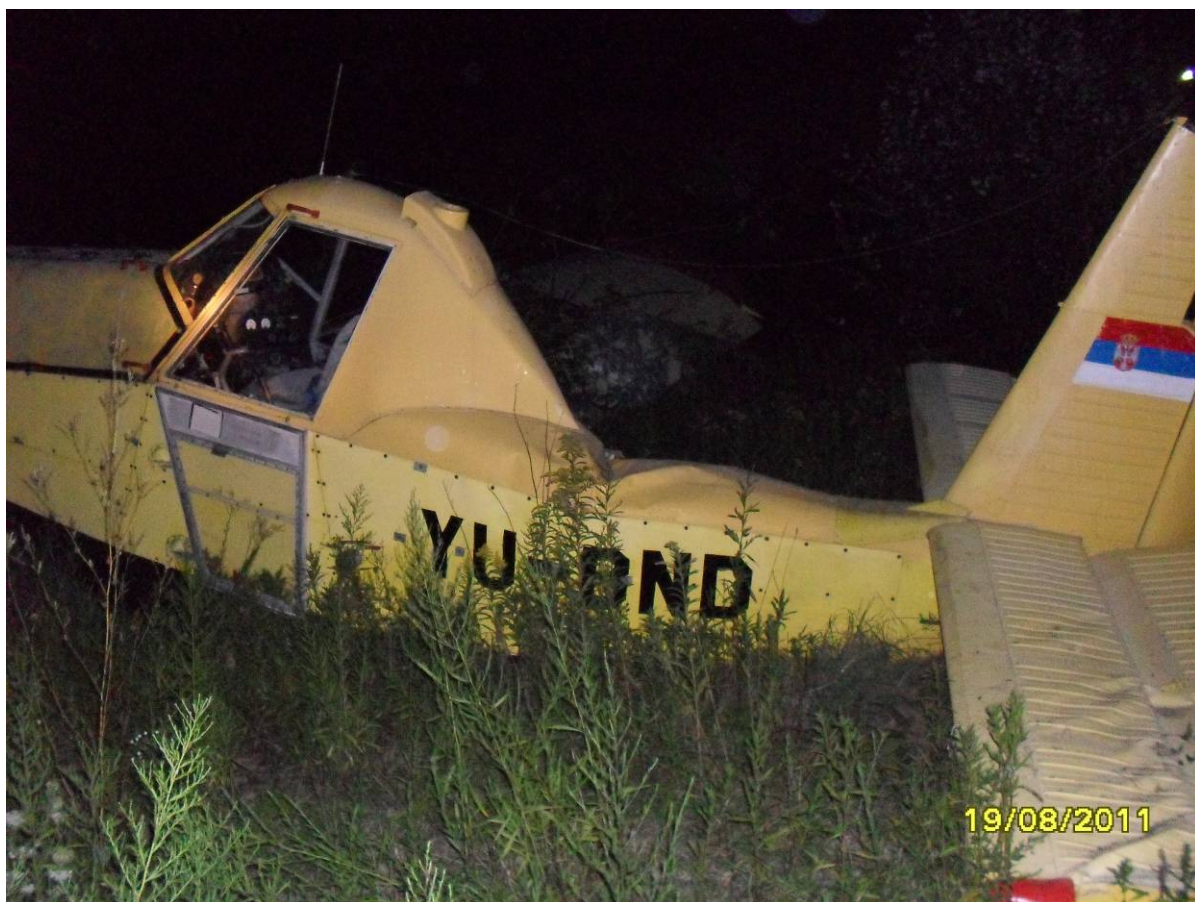
Неоштећена пилотска кабина без пилотског GPS-а.

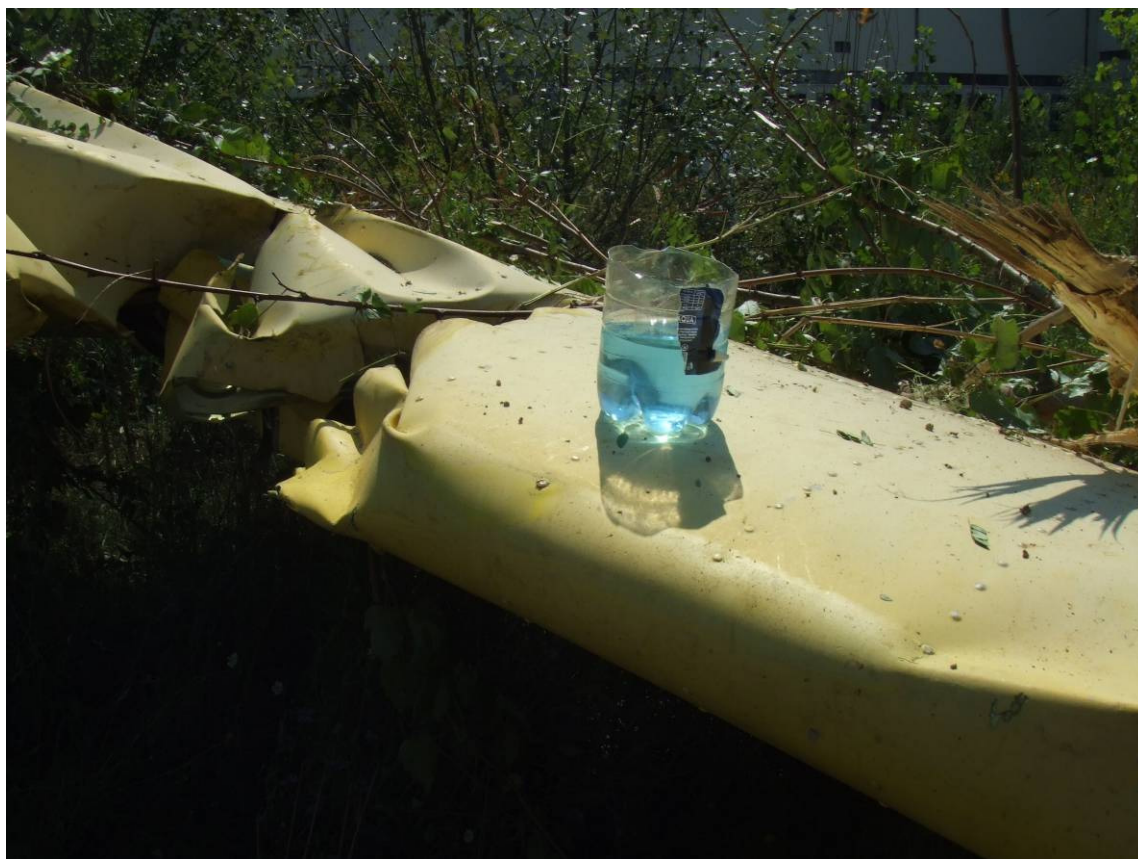
- десни резервоар био је потпуно празан;
- у левом резервоару било је 110 литара горива, и
- у свим лончићима карбуратора налазила се занемарљива количина горива.

Количина горива извађена из лончића карбуратора

Због ових чињеница Комисија је посебну пажњу обратила на рад горивног система у току заокрета којег врши пилот, и установила да повратни вентили на сабирном резервоару затварањем одговарајуће стране, не дозвољавају преливање горива из вишег резервоара у нижи резервоар. То значи да пилот вршећи стално заокрете у одређену страну, може у лету да потпуно испразни резервоар у крилу супротном од заокрета.

Упознавши се са директивама из Приручника за управљање авионом PZL-18 Комисија је закључила да пилот, приликом овог лета, није поступио према одредбама овог Приручника, што је и довело до удеса.
