ДИРЕКТОРАТ
ЦИВИЛНОГ
ВАЗДУХОПЛОВСТВА
РЕПУБЛИКЕ СРБИЈЕ

ЗАВРШНИ ИЗВЕШТАЈ О УДЕСУ ВАЗДУХОПЛОВА

Авион:	PIPER PA-38-112, ТОМАНАВК
Ознака регистрације:	YU-DOV
Власник авиона:	Аеро клуб “Трстеник”
Корисник авиона:	Аеро клуб “Трстеник”
Место удеса:	село Медвеђа, Трстеник, Република Србија
Датум удеса:	09.11.2011. године
Време удеса:	14:35 часова (LT)

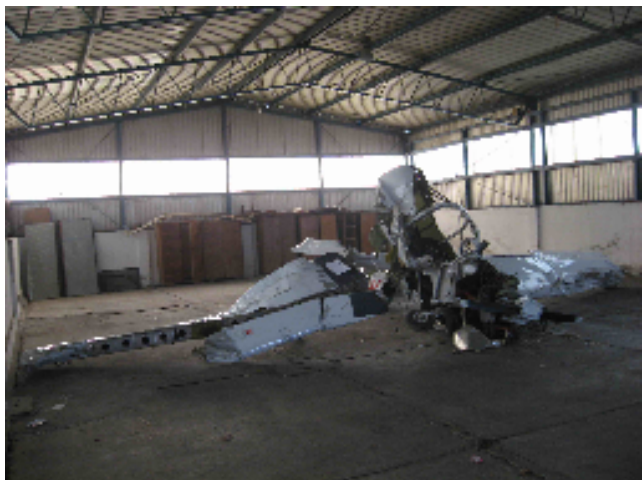
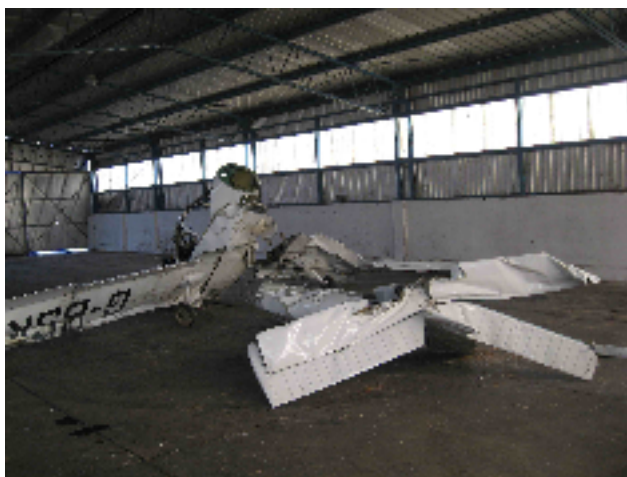
У удесу авион је потпуно уништен. На Сликама 1.3.1 и 1.3.2 је приказан изглед олупине гледано са предње и задње стране, респективно. Фотографије су снимљене у хангару Аеро клуба “Трстеник”.

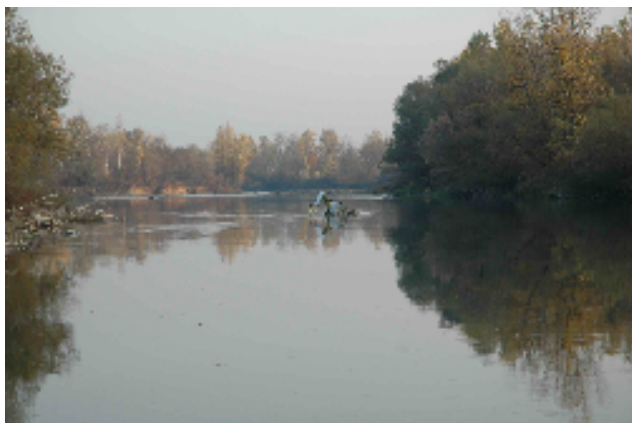
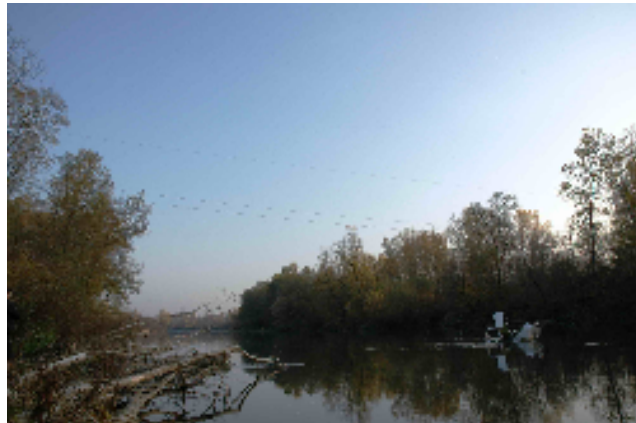
На Сликама 1.9.1 и 1.9.2 је приказан терен на коме се догодио удес, а види се и олупина авиона.

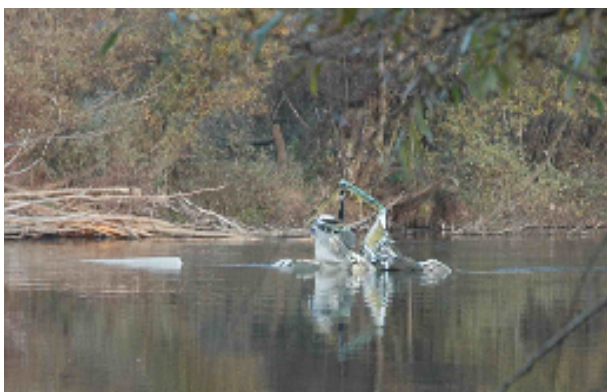
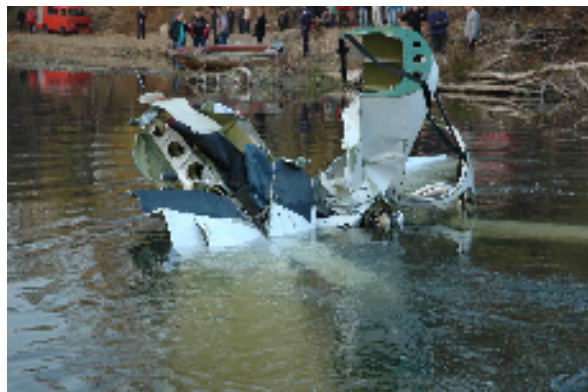
По доласку Групе за увиђај олупина се налазила на средини реке, делимично изнад површине воде. Изнад површине се видео кабински део трупа, знатно деформисан и на више места поцепан (Слике 1.11.1 и 1.11.2). На овим сликама се види зелено офарбан завршни оквир кабинског дела трупа на споју са задњим делом трупа. Из воде је делимично вирила и излазна ивица левог крила које је остало везано са кабинским делом трупа. Овај део олупине је био усмерен супротно од смера лета авиона.

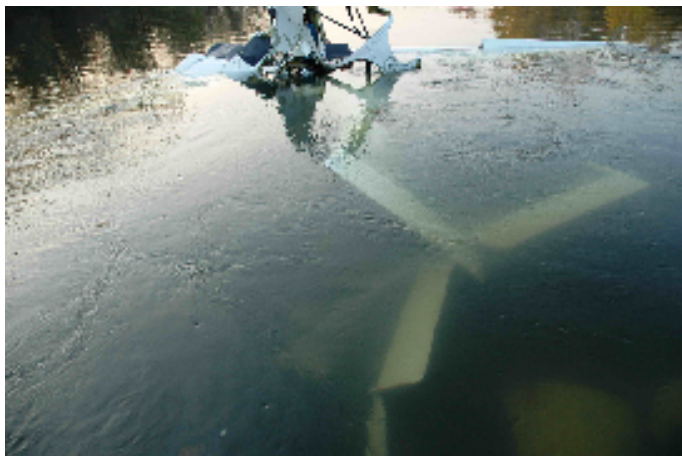
Слика 1.11.3

Испред овог дела олупине се у води налазио одваљени задњи део трупа са склоповима вертикалног и хоризонталног репа (Слика 1.11.3). Овај склоп је био усмерен у смеру лета авиона.

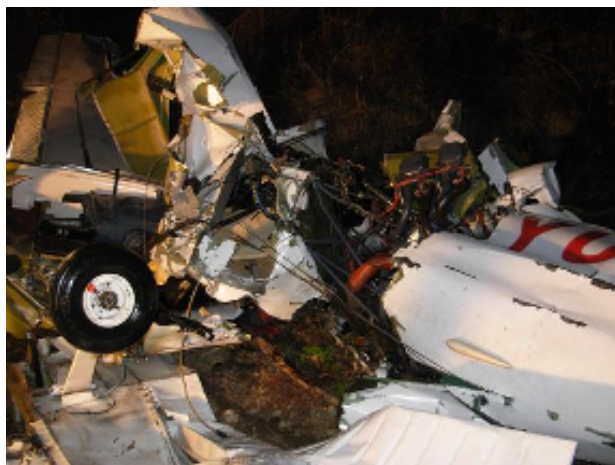
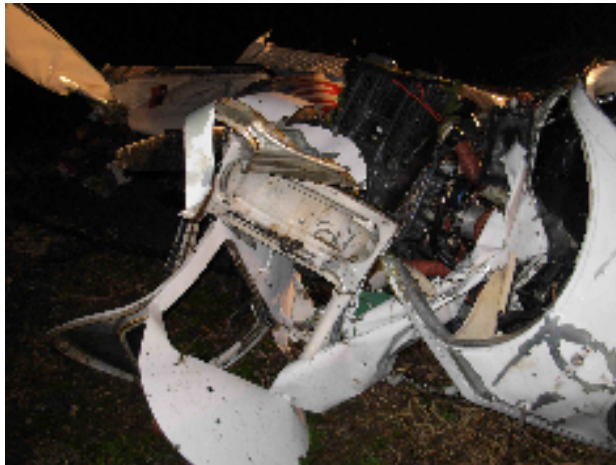
По дозволи Групе за увиђај олупина је извучена на обалу. На Сликама 1.11.4 и 1.11.5 је приказан изглед олупине по извлачењу на обалу.

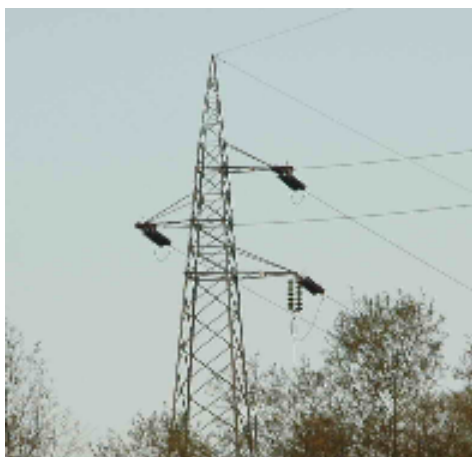
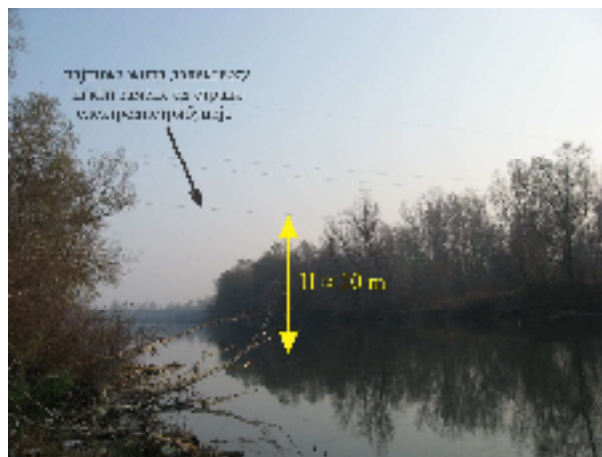
Када су очевици удеса и други мештани стигли на лице места установили су да је авион у ниском лету покидао најнижи од четири кабла далековода после чега је пао у реку. На Слици 2.4.4 се види стуб на ком далековод који иде левом обалом реке (виде се сва 4 кабла) мења правац и под углом прелази преко реке (виде се 3 цела кабла и доњи који виси покидан). На Слици 2.4.5 се види исти далековод снимљен 17.11.2011. године када је већ извршена замена покиданог кабла. На тој слици је и назначена процењена висина најнижег кабла од површине воде.

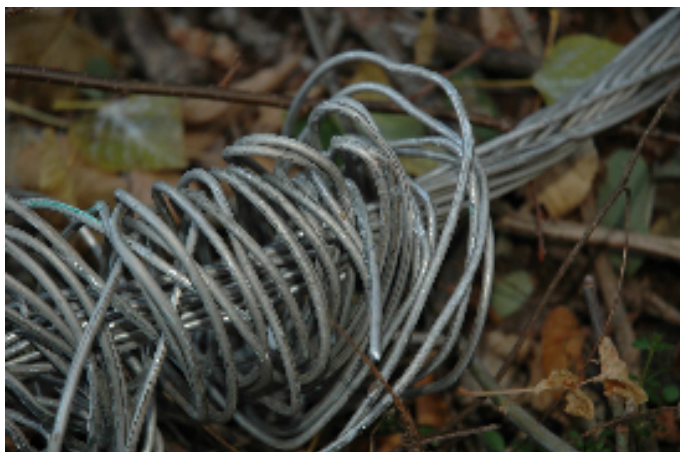
Слика 2.4.6

На основу прегледа олупине Комисија сматра да је први контакт са каблом авион остварио нападном ивицом левог крила приближно на средини полуразмаха. Услед положаја далековода у односу на ток реке авион је на кабл налетео под углом што се види и по томе како су уплетене жице покиданог кабла (Слика 2.4.6). Због контакта под углом дошло је до “клизања” кабла низ нападну ивицу уз истовремено његово затезање. Коначно кидање кабла настаје у зони краја крила (Слика 2.4.7).

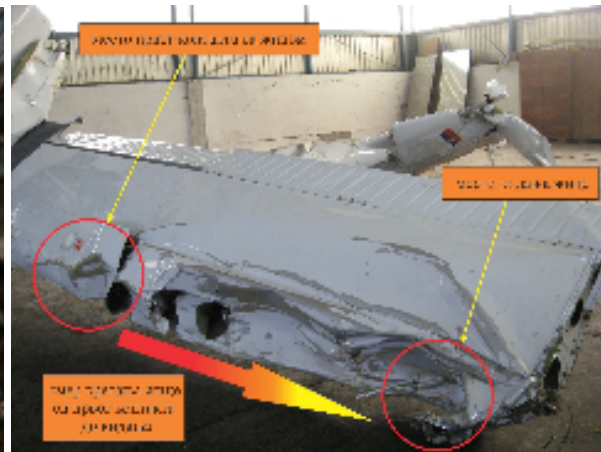
Слика 2.4.7

На Слици 2.4.7 се виде значајна оштећења нападне ивице спољашњег дела левог крила која указују на контакт са каблом далековода: огуљена фарба, велике деформације и оштећења оплате.

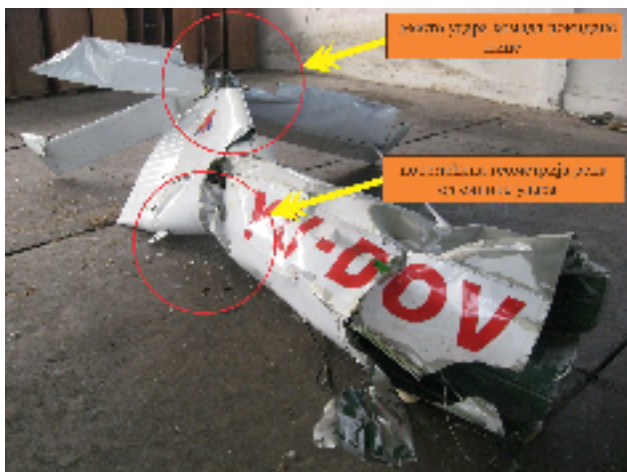
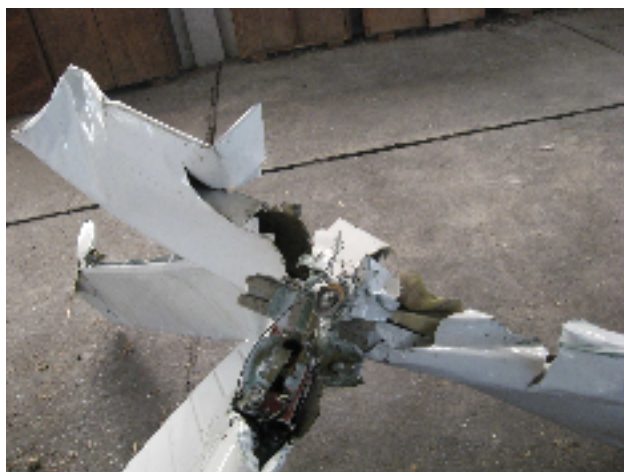
У моменту кидања већ изузетно напетог кабла један његов део удара о место споја хоризонталног и вертикалног стабилизатора и наноси му знатна оштећења која су приказана на Сликама 2.4.8 и 2.4.9.

Природа и облик великих оштећења репова и задњег дела трупа која су приказана на Слици 2.4.8 указују на даљи редослед догађаја.

После овога је уследило и одвајање комплетног задњег од кабинског дела трупа (линија 3 на Слици 2.4.11). Ово одвајање је уследило баш на завршном оквиру кабинског дела трупа пуцањем закованих спојева као и великим ондулацијама и пуцањем оплате задњег дела трупа што се види на Слици 2.4.8.

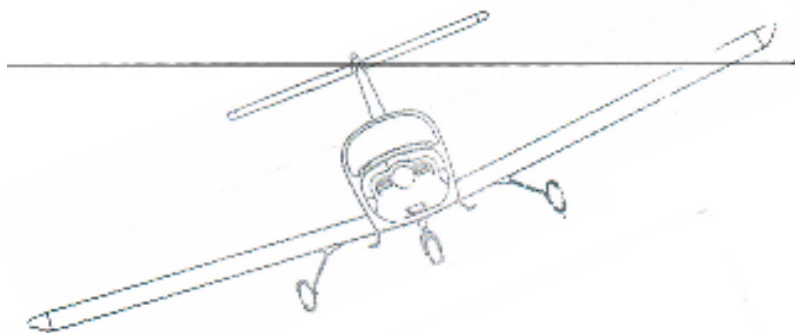
Слика 2.4.10

Узимајући све напред речено у обзир Комисија сматра да је у тренутку удеса авион био у положају који је шематски приказано на Слици 2.4.10 (гледано из смера лета авиона).

То значи да је авион у том тренутку летео са бочним десним нагибом од око 20° што одговара и изјавама сведока.

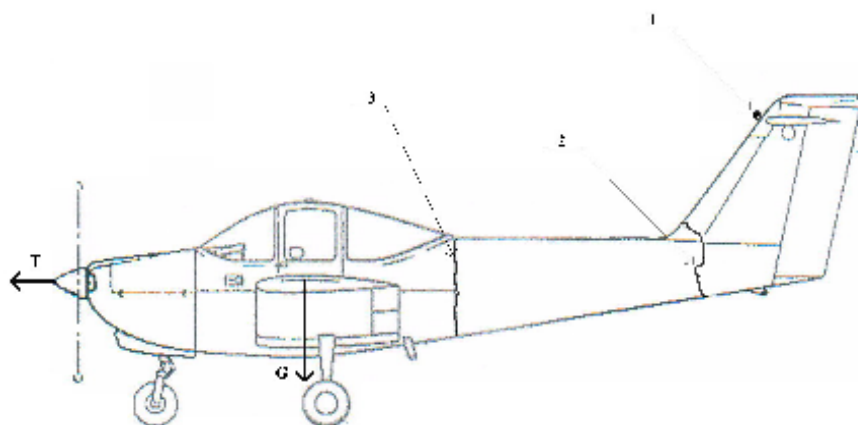
Слика 2.4.11

Покидани кабл који удара у место споја репова (тачка 1 на Слици 2.4.11) делује као “ослонац”, а под дејством тежине авиона G и вучне силе елисе T долази прво до лома структуре корена вертикалног репа и одговарајуће структуре задњег дела трупа (линија 2 на Слици 2.4.11).

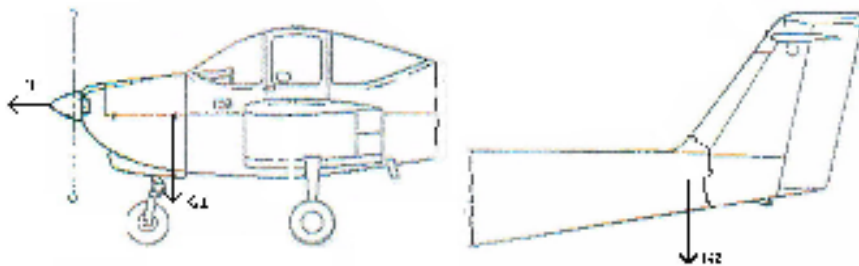
Слика 2.4.12

Задњи део трупа са реповима под дејством сопствене тежине пада у воду, а предњи део авиона наставља кретање под дејством вучне силе елисе (Слика 2.4.12).

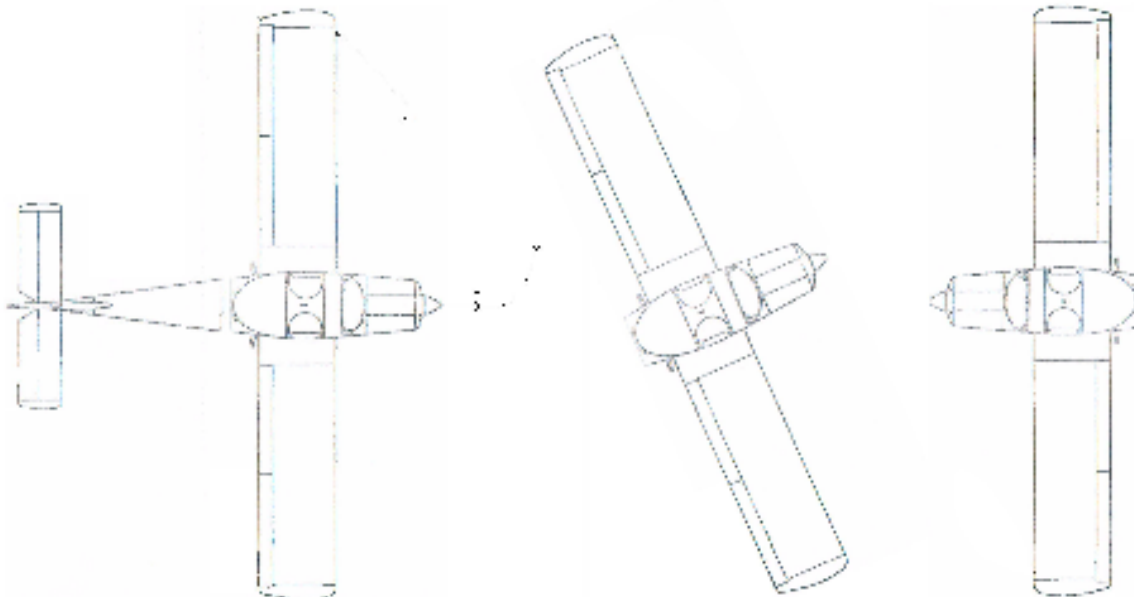
Слика 2.4.13

Када дође до прекида кабла и одвајања задњег дела трупа са реповима, предњи део авиона осим кретања унапред, почиње и ротацију око, у почетку, вертикалне осе. Ова ротација је шематски приказана на Слици 2.4.13.

Центар ротације је у првом тренутку тачка А (обележена на Слици 2.4.13 лево) која представља место на крилу где је дошло до прекида кабла. Ова ротација (Слика 2.4.13 у средини) је последица деловања вучне силе и инерције авиона.

Према ситуацији затеченој на лицу места, предњи део авиона се обрнуо за око 180° (Слика 2.4.13 десно) уз истовремено обарање носа авиона надолу под дејством сопствене тежине G_1 као и због драстичног пада брзине и потпуног губитка управљивости. У таквом положају –

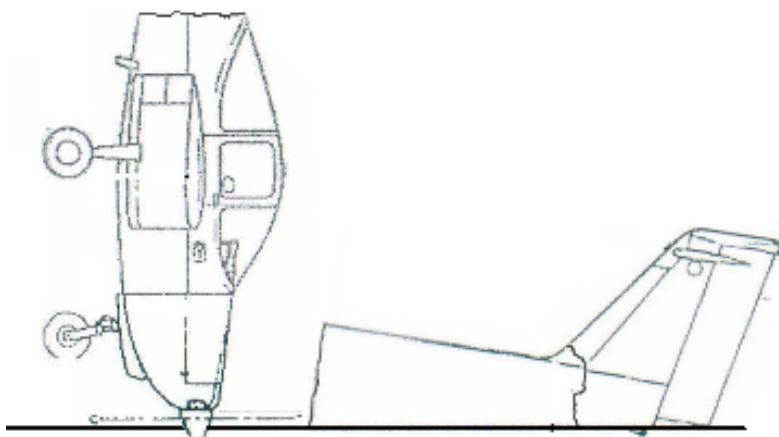
Слика 2.4.14

усмерен супротно од смера лета и са обореним носом – предњи део авиона удара у површину воде и пада на дно што је шематски приказано на Слици 2.4.14.
