РЕПУБЛИКА СРБИЈА
ЦЕНТАР ЗА ИСТРАЖИВАЊЕ
НЕСРЕЋА У САОБРАЋАЈУ

ИЗВЕШТАЈ О ИСТРАЗИ УДЕСА ЈЕДРИЛИЦЕ

| Једрилица : | КА 7 - Alexander Schleicher |
| Регистарска ознака: | НА-5077 |

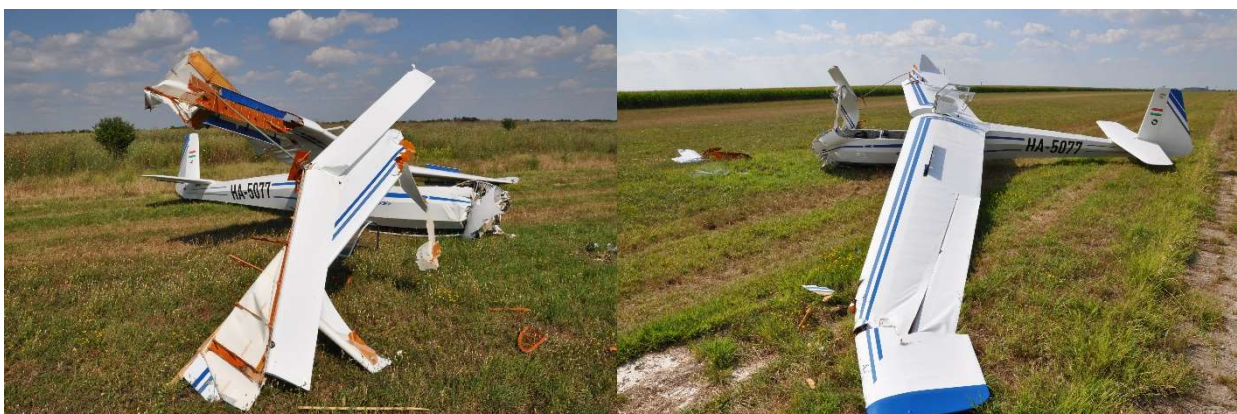
У овом удесу једрилица је претрпела тешка оштећења - лом трупа и оба крила.

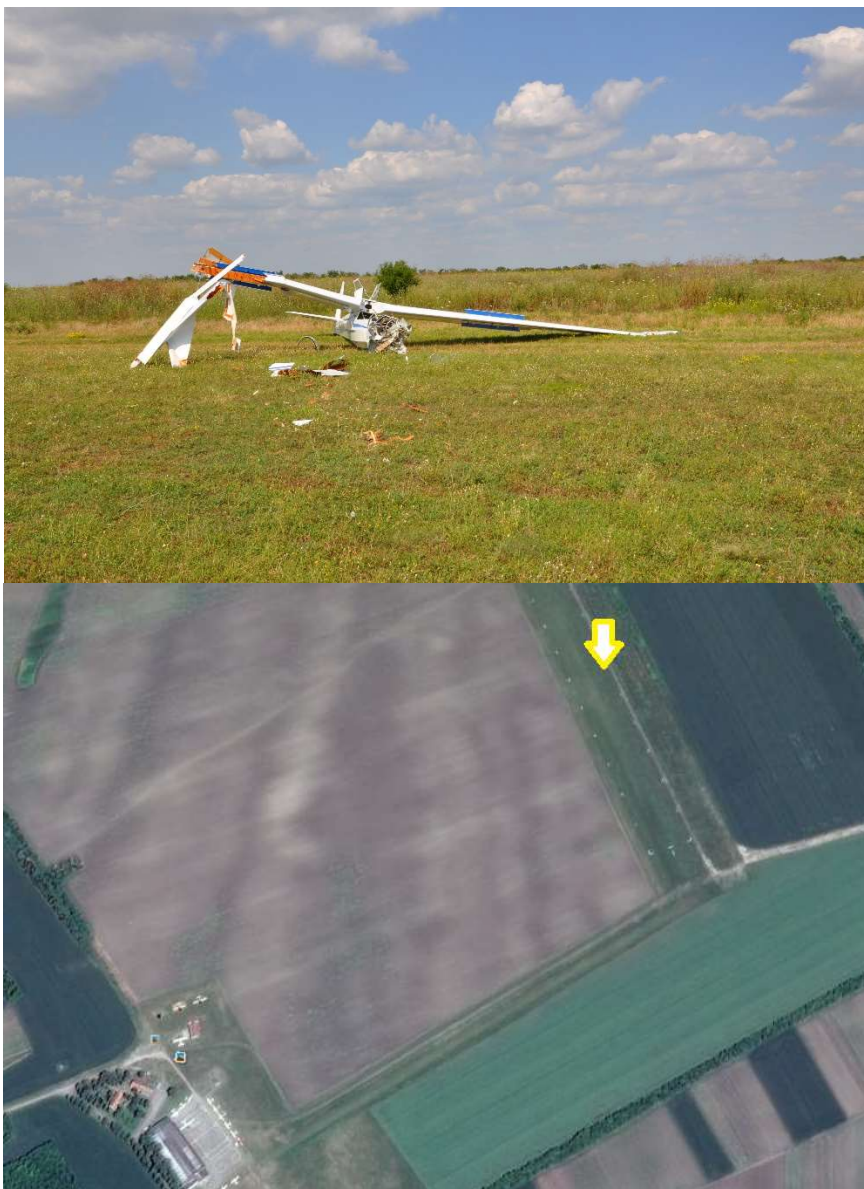
Једрилица је након удеса остала да лежи на десној страни писте, гледајући у правцу полетања у правац 335 и средину саме писте, на 300-350м од прага 335, позиције 45°20'17"N и 20°27'19"E. Једрилица је положена на око 50° у односу на осу писте, са тиме што је нос једрилице у правцу ка почетку писте. Једрилица стоји нагнута на лево крило, са десним крилом у ваздуху, при чему су делови једрилице и покров кабине расути од места удара о тло до места где се зауставила једрилица.
