**РЕПУБЛИКА СРБИЈА  
ЦЕНТАР ЗА ИСТРАЖИВАЊЕ  
НЕСРЕЋА У САОБРАЋАЈУ**

**ЗАВРШНИ ИЗВЕШТАЈ О ОЗБИЉНОЈ НЕЗГОДИ**

Авион	<i>CESSNA FRA 150L</i>
Регистарска ознака:	<i>YU-DOX</i>
Власник авиона:	СТС Авијација д. о. о.
Корисник авиона:	КВК “Соко”
Место озбиљне незгоде:	г.о. Сурчин, г. Београд, атар Горње Поље
Датум озбиљне незгоде:	24. 09. 2013. године
Време озбиљне незгоде:	17:37 часова ( <i>LT</i> )

Београд, фебруар 2019. године

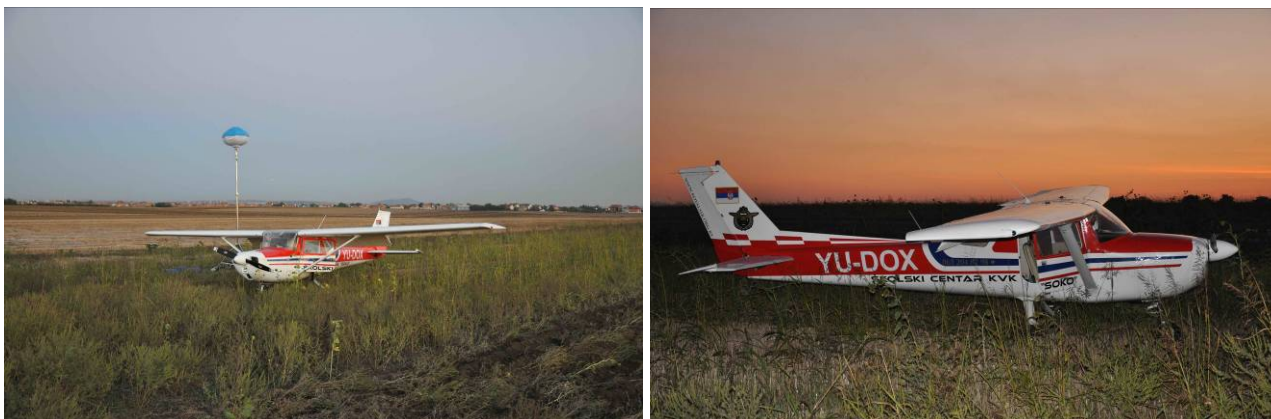
а) б)  
Слика 1.11.1. Авион YU-DOX на месту принудног слетања

На Сликама 1.11.1 а) и б) види се авион на месту где је принудно слетео. Током визуелног прегледа авиона утврђено је да авион није оштећен, а чланови посаде нису били повређени.

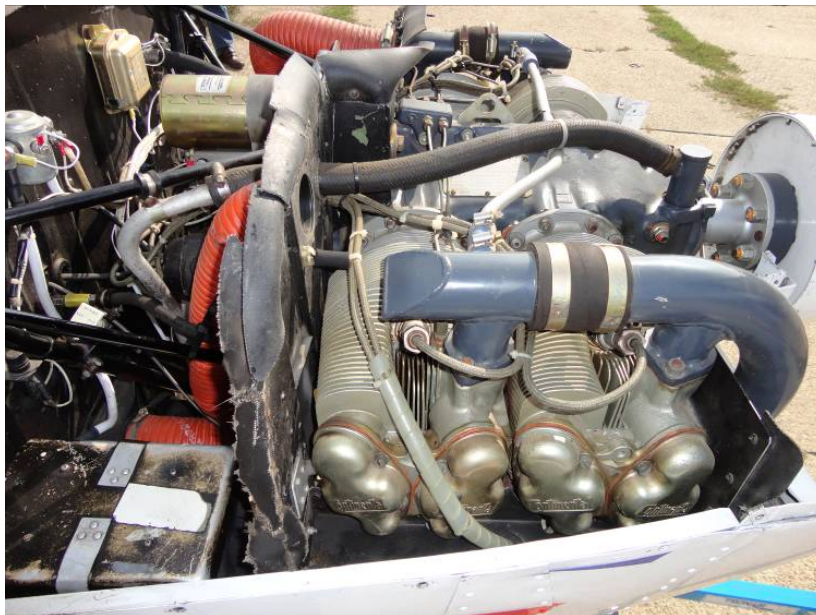
*Слика 2.4.2.1. Спољашњи изглед мотора*

Као резултат визуелног прегледа мотора и провере испуштене количине горива, констатован је следећи закључак:

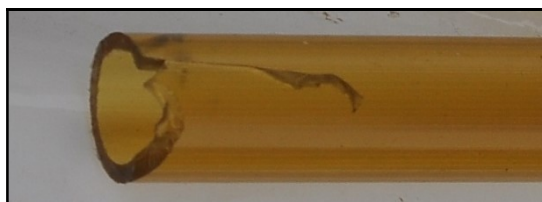
Слика 2.4.4.3. Оштећење мерне цевчице

У току провере мерне цевчице установљено је њено оштећење на врху, које је отежавало њену употребу (део који се затварао притиском прста након потапања у резервоар). Оштећена површина није обезбеђивала потпуно затварање врха цевчице тако да гориво које је требало да покаже ниво горива у резервоару по вађењу из резервоара цурело и брзо губило ниво. Из овог разлога читавање количине горива је било отежано. У току прегледа извршено је скраћивање цевчице и обезбеђено је њено нормално функционисање (Слика 2.4.4.3.).

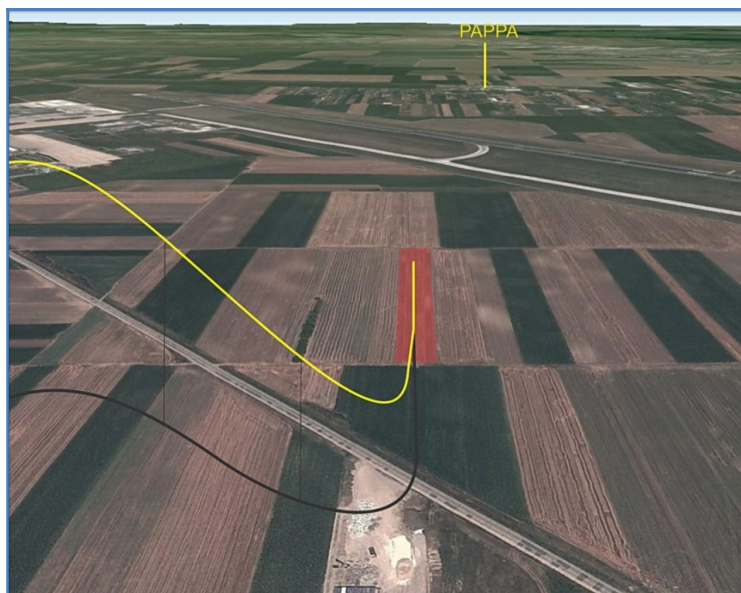
Слика 2.6.2.1. Путања авиона приликом принудног слетања

Из левог заокрета бира погодну површину, извлачи пуна закрилца (флапс) и слеће на њиву у правцу ветра са угашеним мотором без последица на посаду и авион (Слика 2.6.2.1). Зауставља се на крају њиве поред колског пута на удаљености око 500 метара од жичане ограде аеродрома „Никола Тесла“. У 15:37:13 (UTC) посада потврђује контроли летења да су безбедно слетели поред аеродрома. У току слетања и касније посада и контрола летења су размениле пар депеша. На основу времена јављања слетања и времена полетања лет је трајао 1 сат и 39 минута, односно 1 сат и 38 минута са радом мотора.

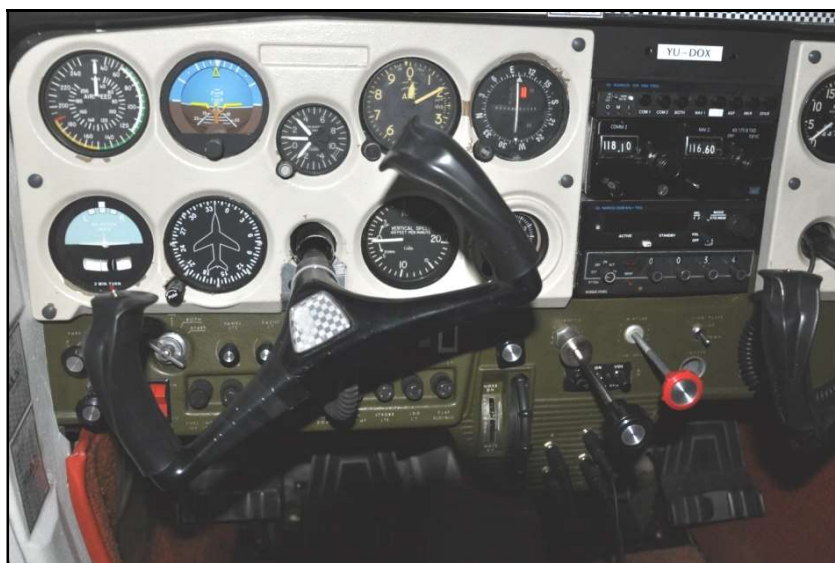
Слика 2.6.2.2. Кабина авиона на месту незгоде

Пилот инструктор летења је поступио по поступку отказа мотора предвиђеног упутством *Flight Manual REIMS/CESSNA FRA150L, Edition No.1, November 1971, Pg 3-5* (Слика 2.6.2.2.).
