РЕПУБЛИКА СРБИЈА
ЦЕНТАР ЗА ИСТРАЖИВАЊЕ
НЕСРЕЋА У САОБРАЋАЈУ

ИЗВЕШТАЈ О ИСТРАЗИ УДЕСА АВИОНА

Авион :	Twin Commander 680F
Регистарска ознака:	YU-BRV
Година производње:	1963.
Серијски број:	680F-1290-133
Власник:	Фортис Аир д.о.о.
Корисник:	Фортис Аир д.о.о
Место удеса:	Аеродром "Ечка", г. Зрењанин
Датум удеса:	08. 12. 2013. године
Време удеса:	12:05 (LT)

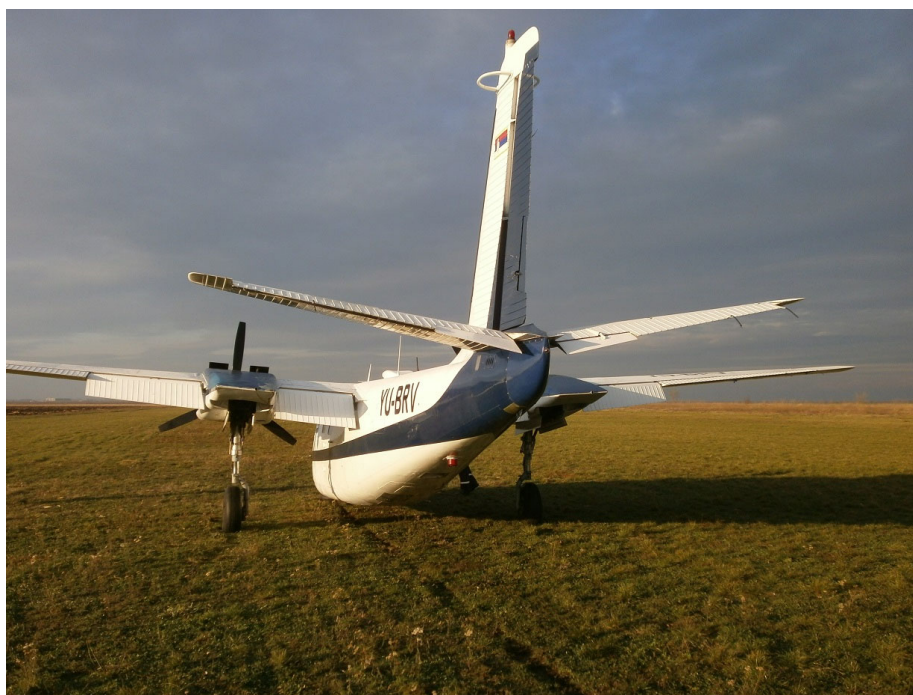
Slika 1.

Пилот није успео да командама испарира - врати авион у осу слетања дуж ПСС. У сталном скретању у лево авион се зауставио на ПСС, ближе левој ивици ПСС у односу на осу ПСС, са спуштеним носом авиона и подвијеном носном ногом стајног трапа под леву страну носа авиона, а око 200 метара од првог додира са тлом приликом слетања.

Носна нога стајног трапа била је делимично одваљена од конструкције и подвијена под леву страну носа/предњег доњег дела авиона.

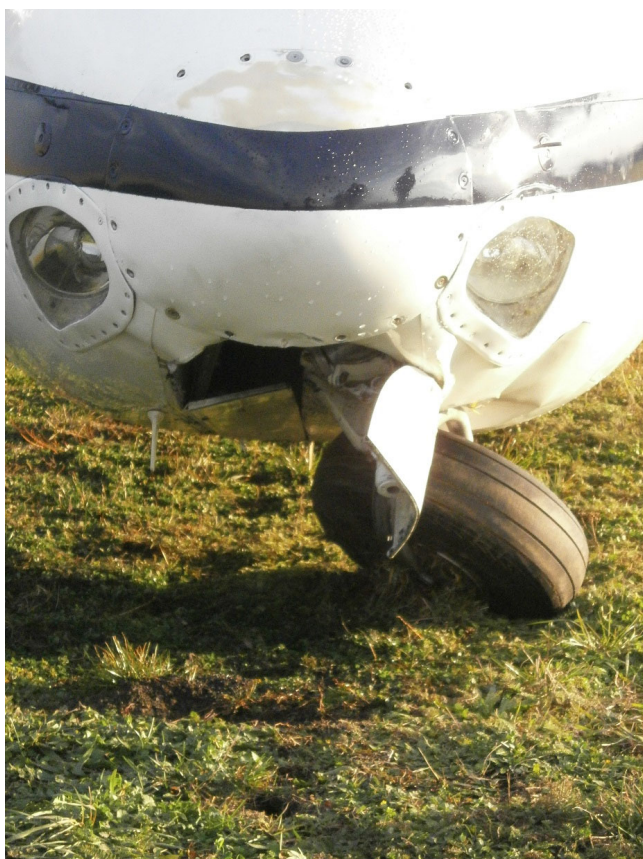
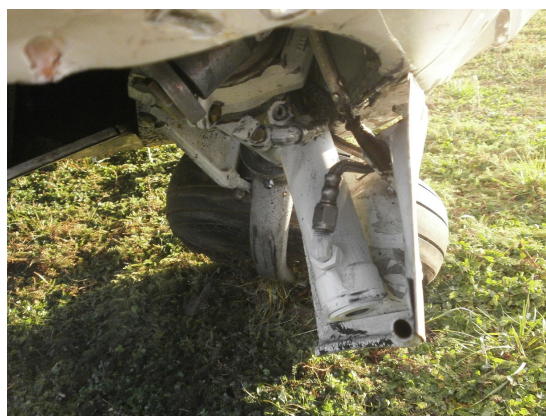
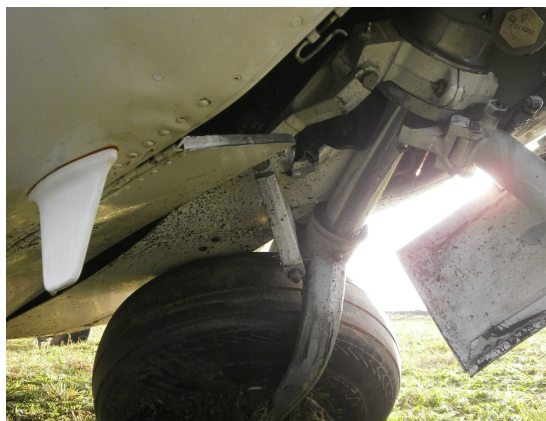
Слика 2.

У овом удесу, авион је претрпео оштећења која су лоцирана у предњем доњем делу трупа, а настала су услед делимичног кидања везе носне ноге и структуре авиона. (слика 1. и слике 2 а), б) и в)).

Ово преоптерећење довело је до делимичног кидања везе носне ноге из структуре авиона и подвијања носне ноге под леву страну носа авиона.

Препоручује се ванредан преглед рада хидро система за управљање точком носне ноге стајног трапа.

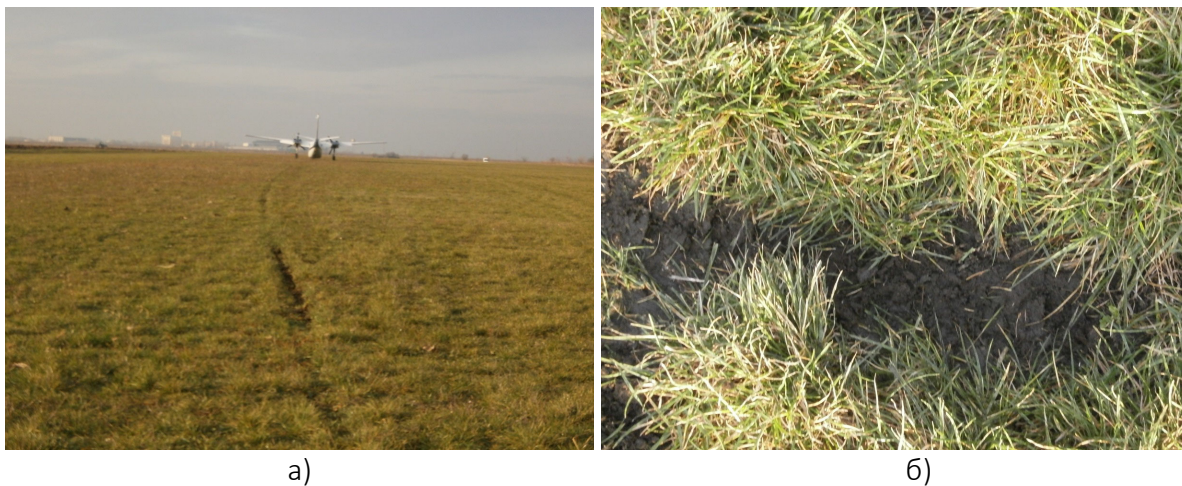
Слика 3.

ПСС је била затворена за коришћење док није извршен увиђај од стране истражитеља Центра. Након увиђаја, авион је одвучен и паркиран у хангар аеродрома "Ечка", док су радници аеродрома санирали оштећења на ПСС – трагове носне ноге стајног трапа у дужини од око 100 метара са једном већом рупом и браздом (Слика 3. а) и б)).

Анализом трагова на ПСС, тачак носне ноге стајног трапа у контакту са тлом приликом слетања, био је закренут у лево под углом већим од 15° и блокиран у том положају, што је условило константно скретање у лево.

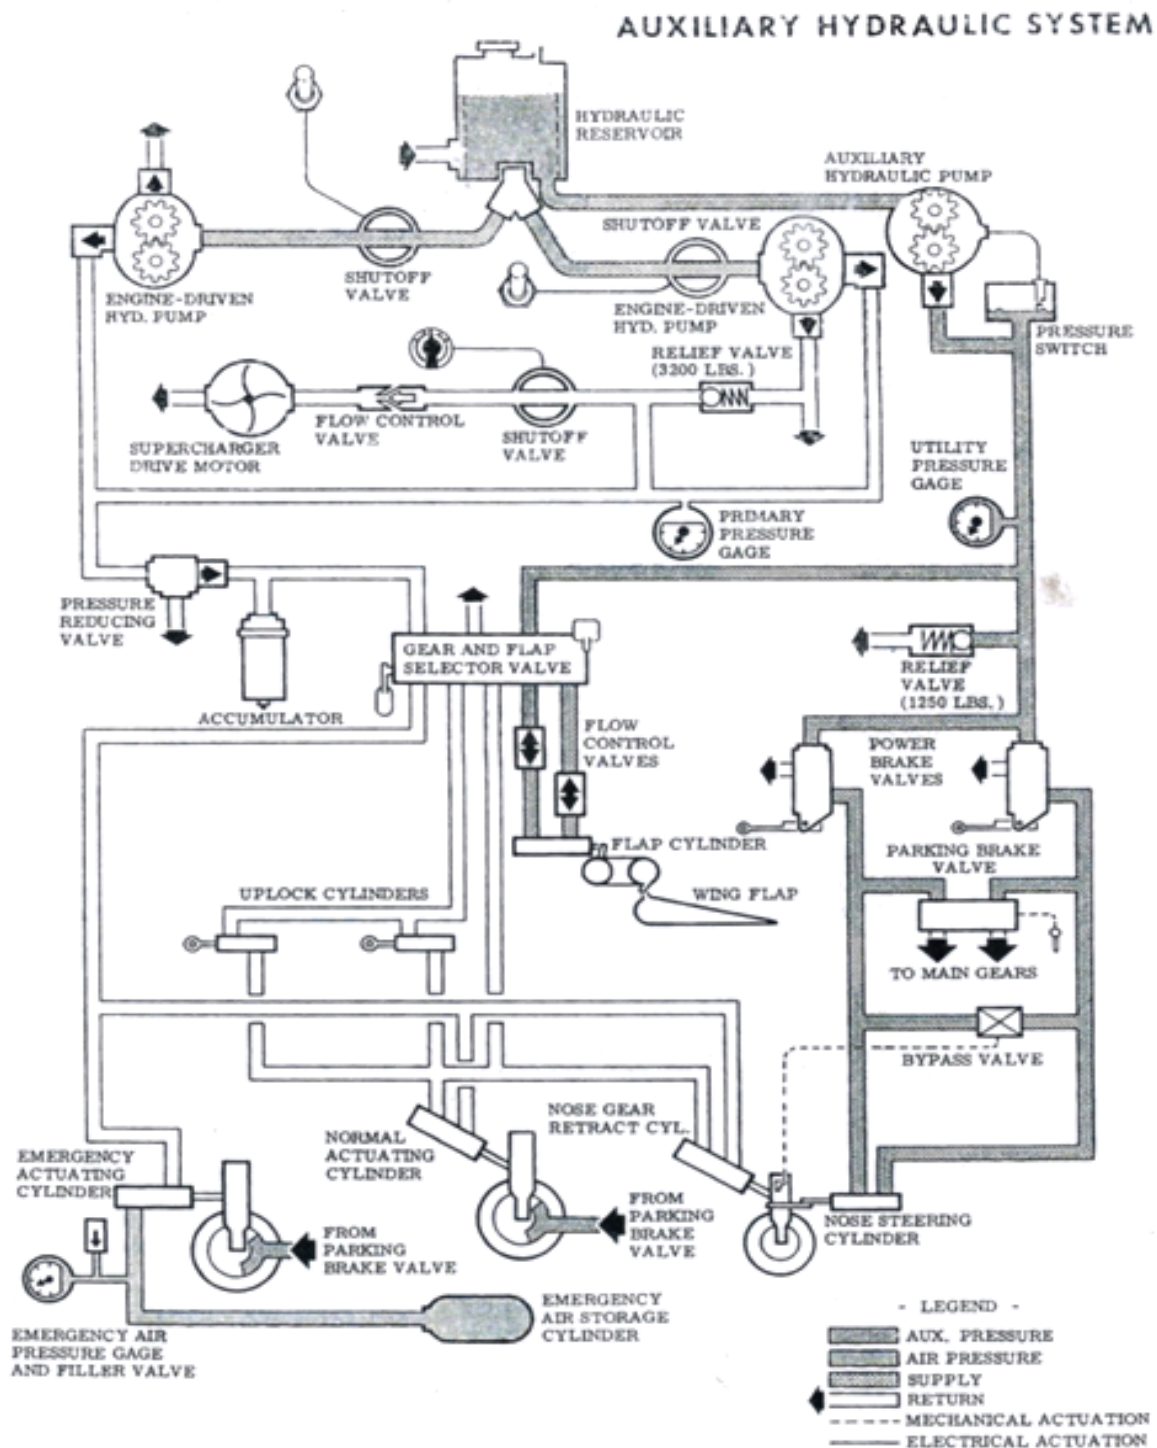
Слика бр. 4

Помоћни хидро систем погоњен електричном пумпом напаја хидро цилиндричне закрилаца, кочиони систем и у позицији затворено бајпас вентила за управљање носним тачком ("*Nose gear steering bypass valve*") односно управљачки цилиндар носног тачка – видети Сliku бр. 4.

Приликом увлачења стајног трапа након полетања у другом лету дошло је до неправилног рада хидро система за управљање носним точком, као вероватна последица нешто мањег напона у електро систему, поред осталих могућих разлога.

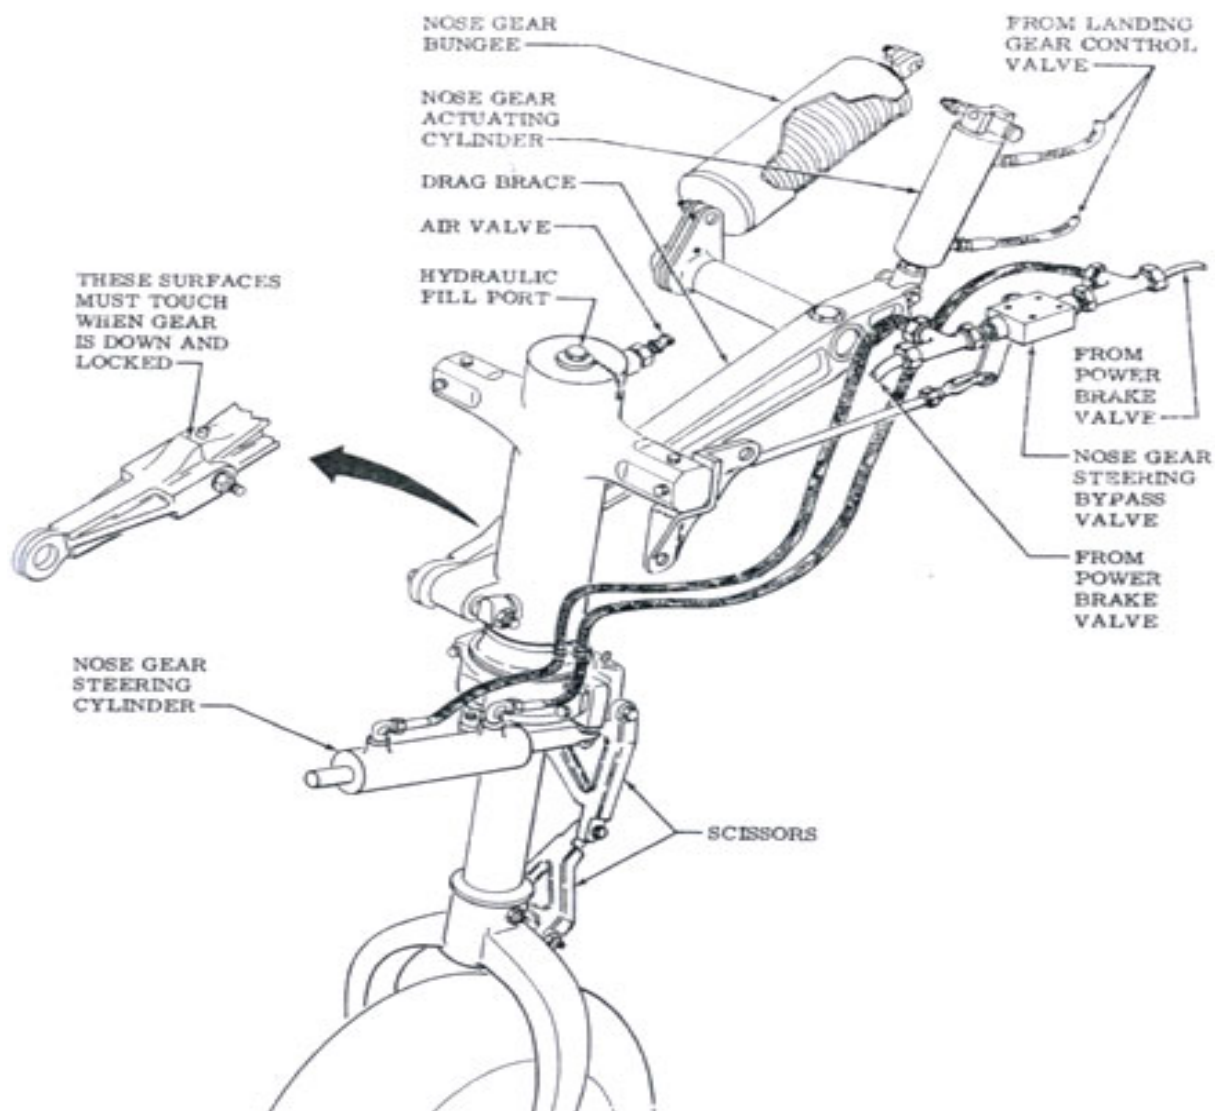
Слика бр. 5

Носну ногу у случају недостатка хидро притиска извлачи спирална опруга – "Bungee". Видети слику бр. 5.

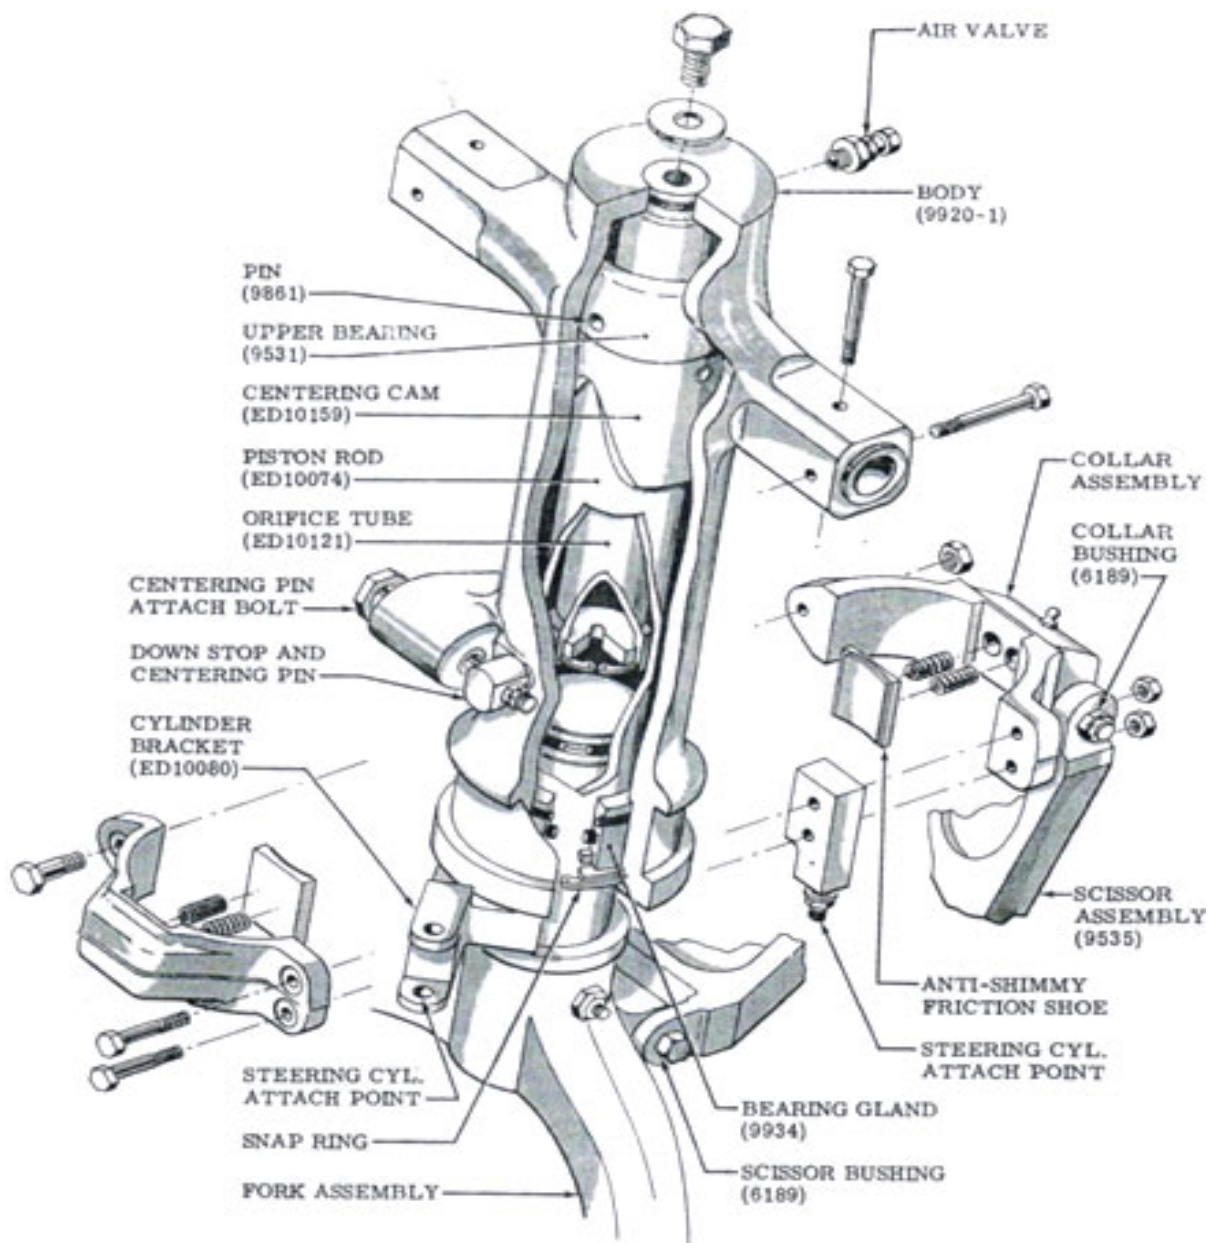
Слика бр. 6

У увученом положају носне ноге бајпас вентил је отворен, а хидро цилиндар управљача заузима неутралан положај диктиран чауром за центрирање ED10159 унутар тела и клина на клипњачи ноге ED10074, који су видљиви на Слици бр. 6.

Провером и анализом конструкције и система носне ноге стајног трапа нису установљени трагови замора материјала.
