ДИРЕКТОРАТ  
ЦИВИЛНОГ  
ВАЗДУХОПЛОВСТВА  
РЕПУБЛИКЕ СРБИЈЕ

## ЗАВРШНИ ИЗВЕШТАЈ О УДЕСУ

Параглајдер:	<i>OZONE MANTRA M4</i>
Власник параглајдера:	Физичко лице
Корисник параглајдера:	Физичко лице
Место удеса:	Гвоздац - Бајина Башта
Датум удеса:	09. 03. 2013. године
Време удеса:	13:50 (LT)

Београд, мај 2013. године

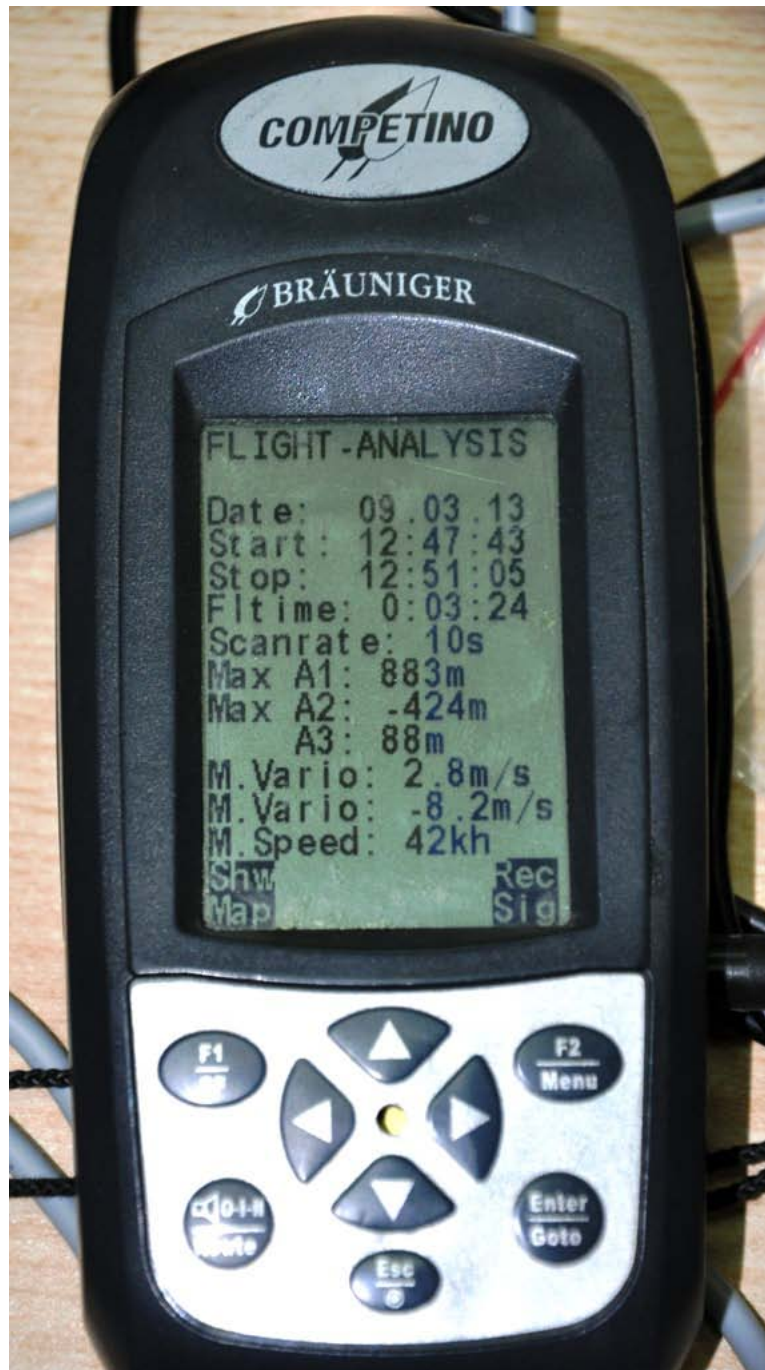
Слика 1. Очитани подаци са регистратора лета (UTC Time)

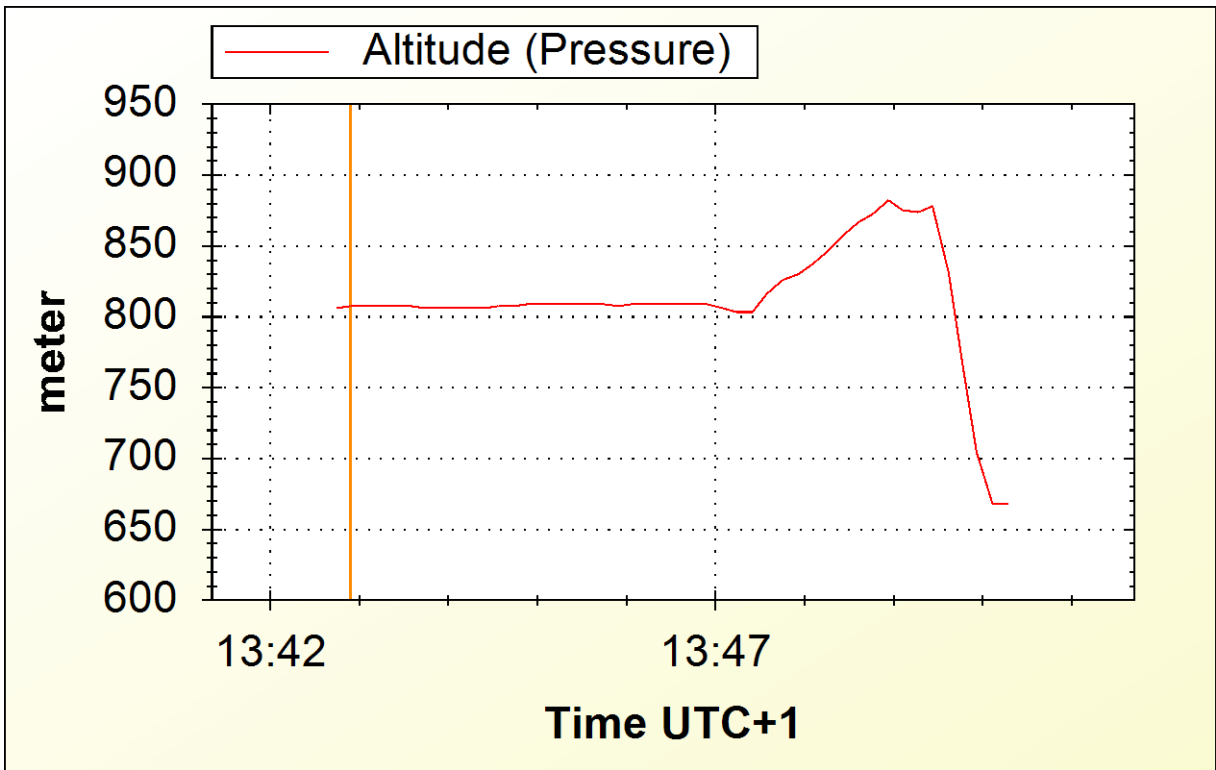
Слика 2. Графички приказ висине током лета (IGC file)

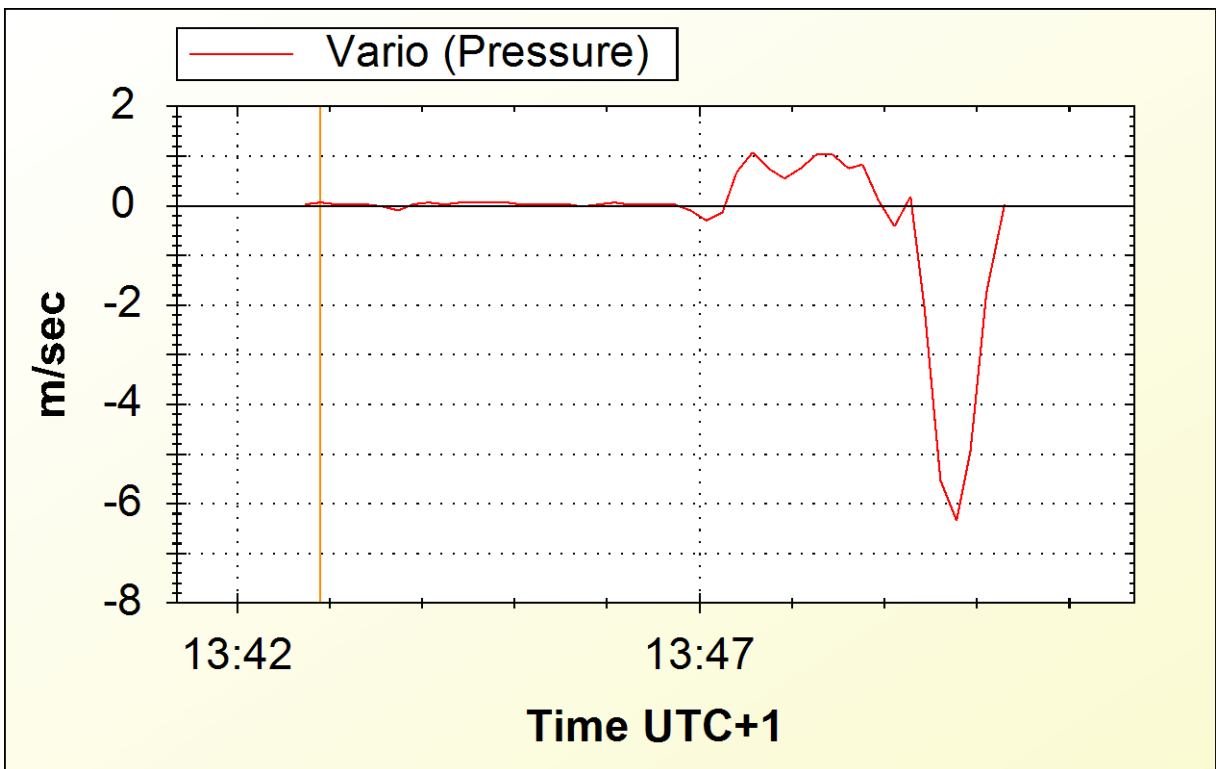
Слика 3. Графички приказ пењања/понирања током лета (IGC file)

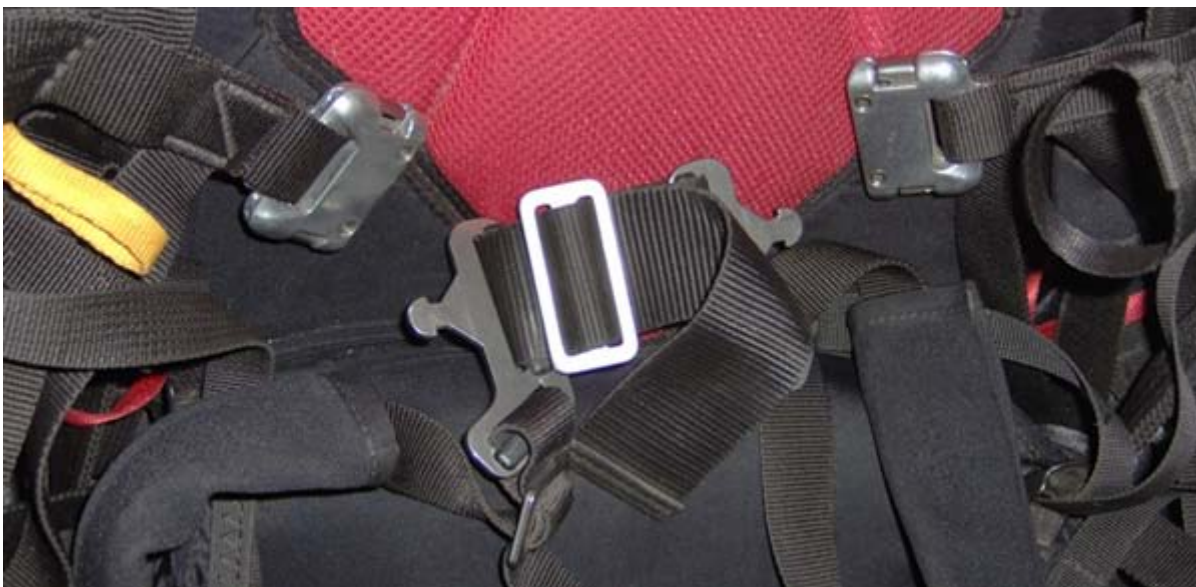
Параглајдер је након што га је пронашао један од локалних мештана, склоњен са места на ком је пронађен и смештен у пртљажник путничког возила од стране једног од пилота који су на дан удеса са настрадалим пилотом били на летењу, након чега су га у току увиђаја преузели службеници ПС Бајина Башта. Према изјави пилота који је изузео параглајдер са места на ком је пронађен, он га је без прегледа или фото/видео снимања сместио у пртљажник, док је други пилот по сопственој изјави приликом предаје параглајдера службеницима ПС Бајина Башта уочио да металне копче/линкови оба ножна обихвата нису закачена, тј. спојена са грудним обухватом, док је део система који служи као носач летачких и комуникационих уређаја био закопчан.

Слика 4. Затечено стање копчи/линкова ножних и грудног обухвата

- Пропуст настрадалог пилота параглајдера приликом припреме за лет, тј. незакачињања ножних и грудног обухвата система веза.

- Немогућност визуелног уочавања стања копчи/линкова ножних и грудног обухвата система веза након закопчавања дела система који служи као носач летачких и комуникационих уређаја.
- Дошло је до стварања облака *Си* (кумулуса) што је условило спуштање ваздука у околини термичких стубова и варијацију ветра по правцу и интензитету која је била изражена због утицаја орографије.

01/13-1 Приликом брифинга о ванредним ситуацијама анализирати овај случај и подсетити пилоте параглајдера да приликом извођења припреме за лет посебну пажњу обратe на претполетно стање опреме, између осталог на закопчаност и подешеност система веза. Такође, увести обавезно двоструку проверу. Проширити сигурносни курс са поступцима у ситуацијама када се ово деси. На пример: столирати параглајдер на самом полетању, док смо још на малој висини; или, ухватити се за гуртне и снагом руку покушати да се седне у нормалан положај, па се онда закопчати; анализирати туђа искуства у сличним ситуацијама, итд.

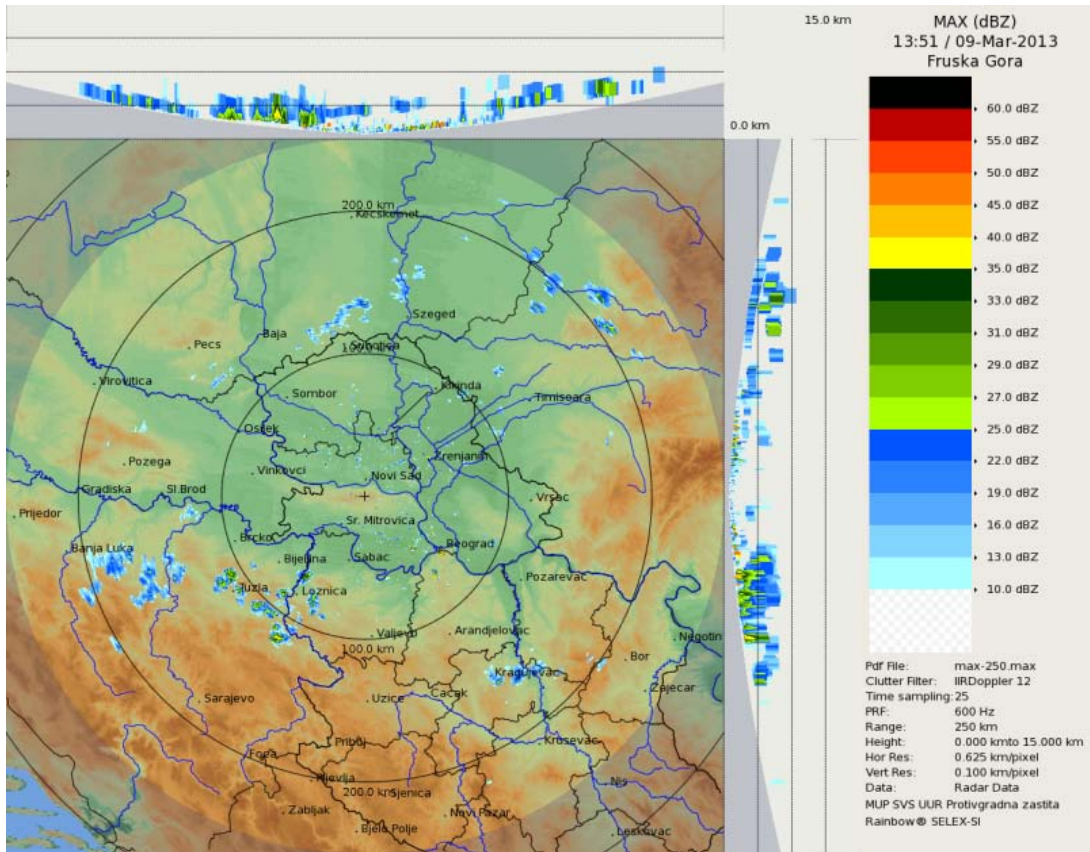
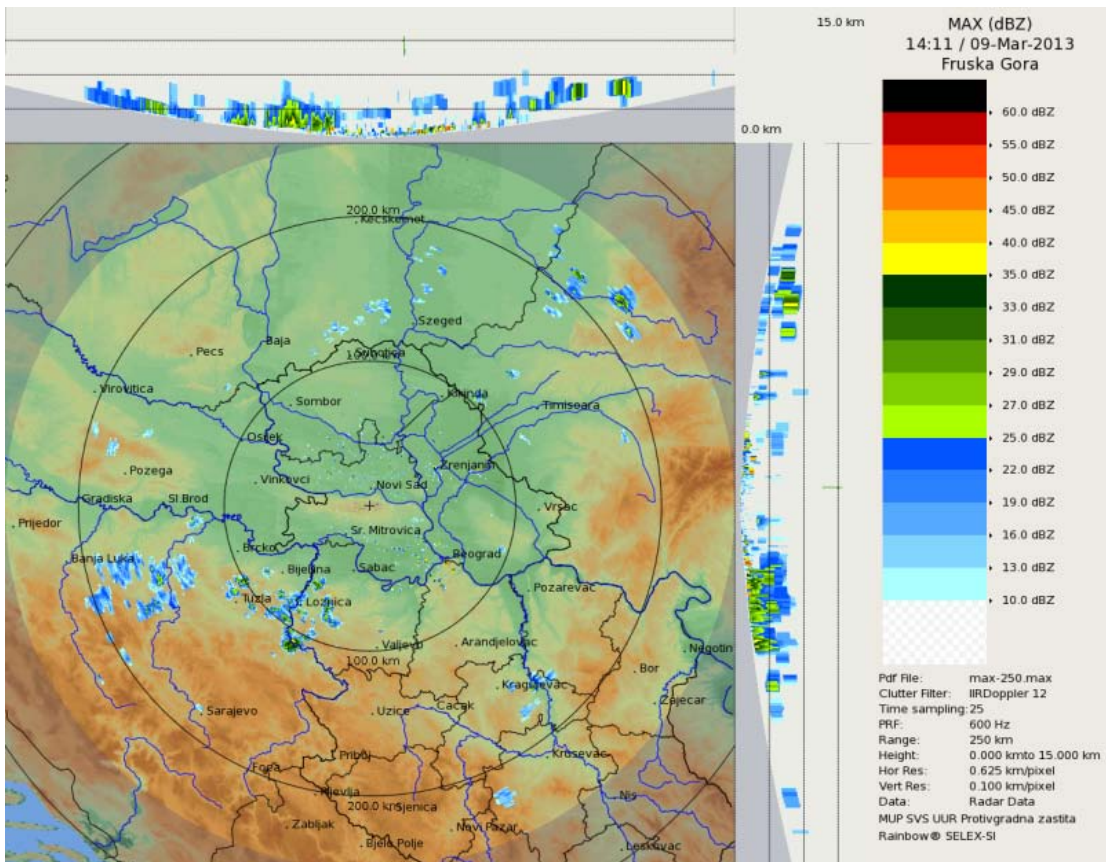
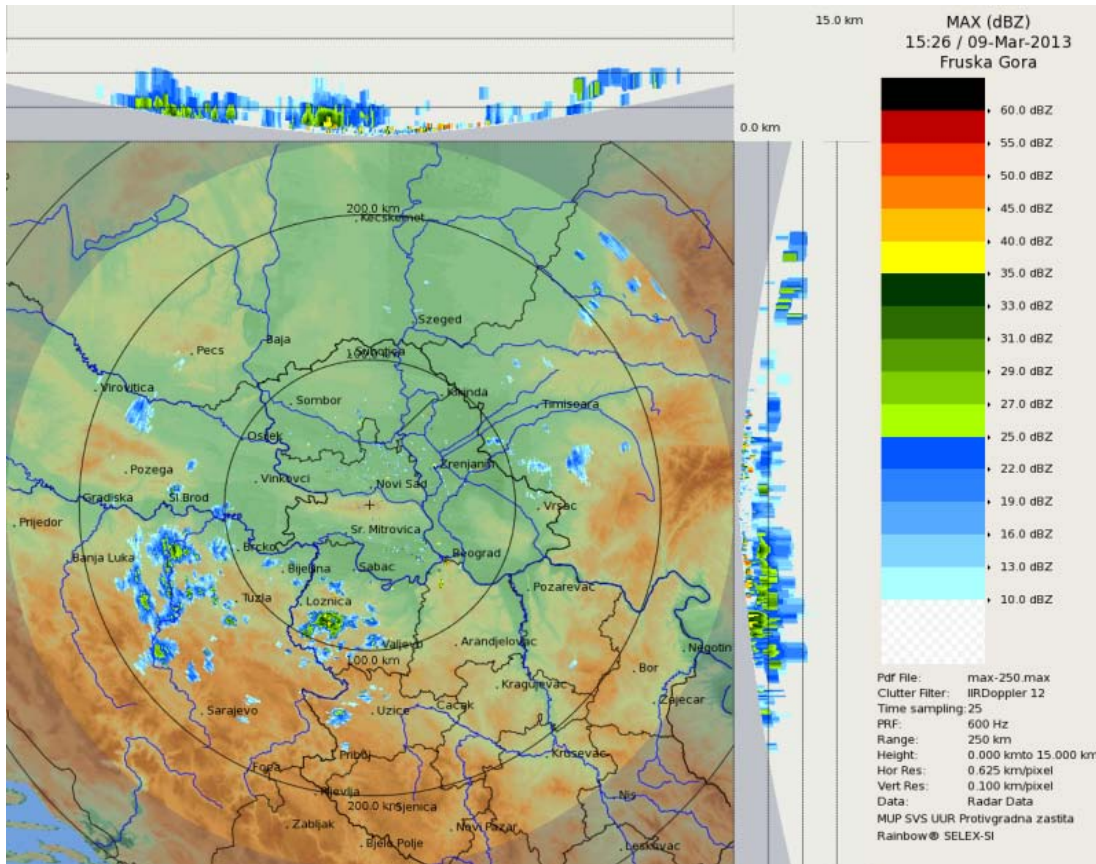
Слика 5а, 5б, 5в. Радарски снимци

Са достизањем температуре конвекције (температура на којој почиње вертикално кретање ваздуха и појава термике) дошло је до стварања облака *Сi* (кумулуса) што је условило спуштање ваздуха у околини термичких стубова и варијацију ветра по правцу и интензитету и појаву удара.

Појава облака кумулуса *Сi* укључује и термичку турбуленцију у околини и на граници термичких стубова, у зависности од интензитета вертикалних брзина и брзине ветра која изазива постављање термичких стубова под углом мањим од 90°.

На радарским снимцима може се уочити интензивирање конвекције и кумулусне облачности са тенденцијом прелазка у кумулусе конгестусе, што је приказано жутом бојом на снимку.

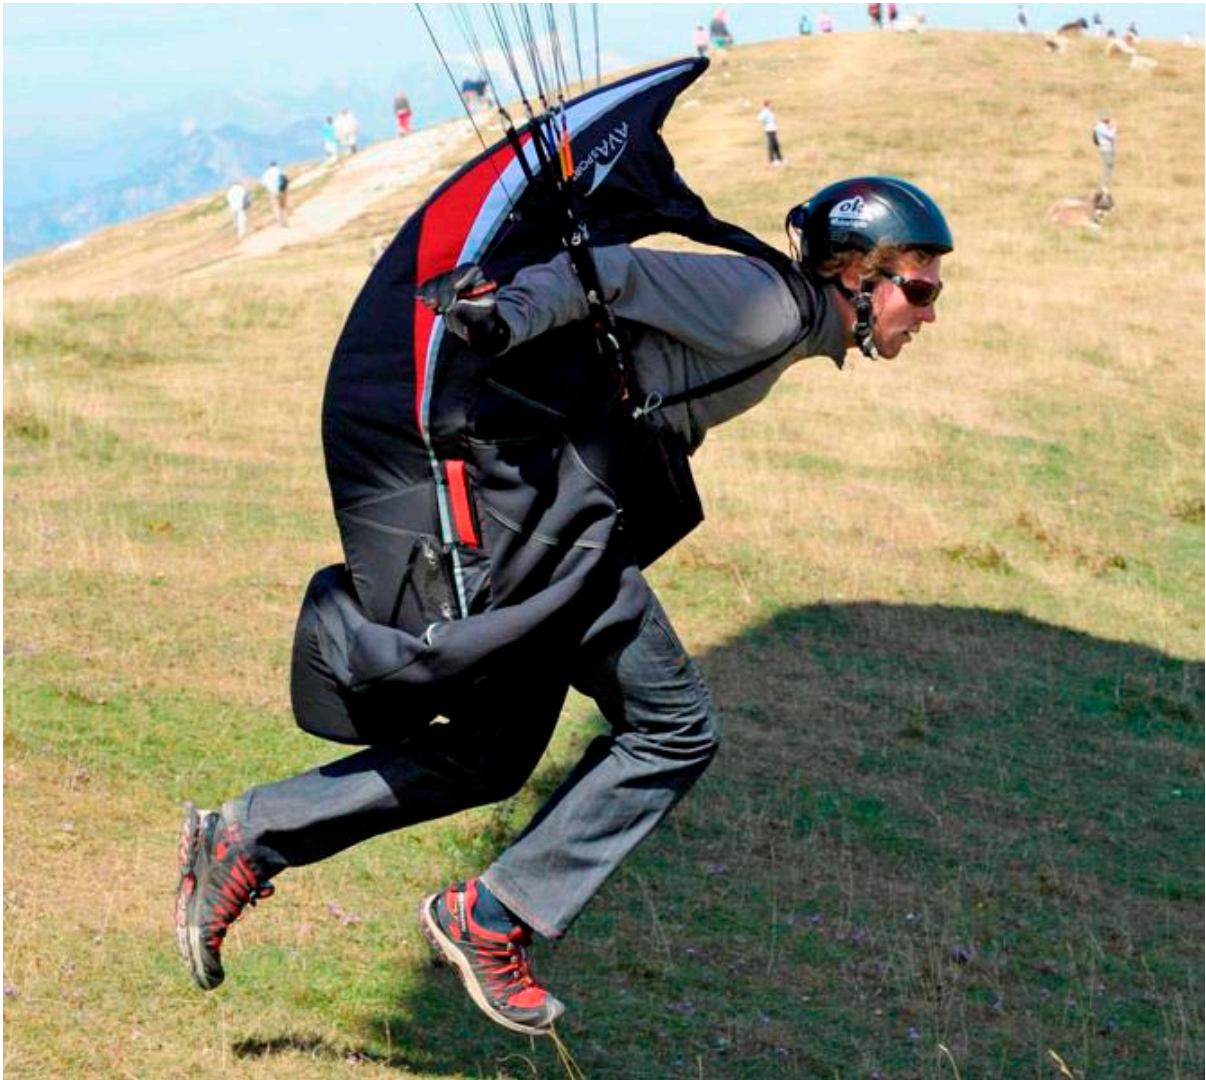
*Слика 6. Техника полетања системом веза коришћеним приликом удеса*

Непосредно након полетања настрадали пилот параглајдера је због сопственог пропуста у припреми за лет, тј. незакачињања ножних и грудног обухвата, делимично исклизнуо из система веза и задржао се највероватније на бочним везама које су му се нашле испод мишки.
