**РЕПУБЛИКА СРБИЈА  
ЦЕНТАР ЗА ИСТРАЖИВАЊЕ  
НЕСРЕЋА У САОБРАЋАЈУ**

**ИЗВЕШТАЈ О ИСТРАЗИ УДЕСА АВИОНА**

Ваздухоплов:	<i>CESSNA-182M</i>
Регистарска ознака:	<i>LZ-BVP</i>
Година производње:	1969.
Серијски број:	182-59666
Власник:	Правно лице
Корисник:	Правно лице
Место удеса:	Аеродром „Рудине” ( <i>LYSP</i> ) - С. Паланка
Датум удеса:	18. 12. 2013. године
Време удеса:	13:35 ( <i>UTC</i> )

Јул 2020. године

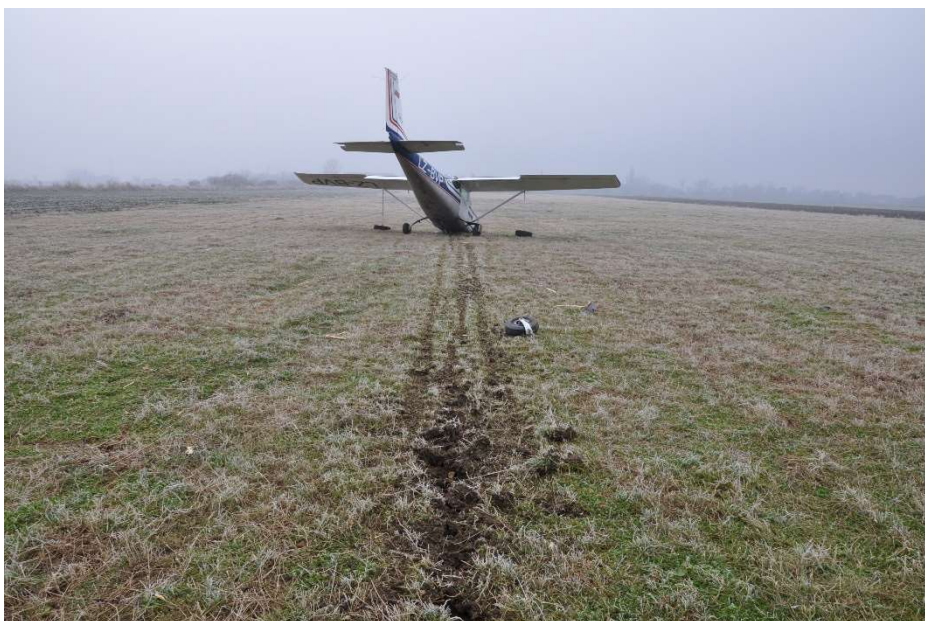
Слика 1.

Приликом слетања пилот је прелетео већи део ПСС и спустио авион на мање од 100m од супротног прага ПСС. Како је преостала дужина ПСС била недовољна за заустављање авиона, авион је излетео са ПСС у правцу слетања на обрадиву површину у наставку ПСС. Пошто је површина у наставку ПСС била неравна и тло растресито, авион је два пута одскочио од тла, при чему је дошло до лома носне ноге. Авион се зауставио на растојању од око 250m од прага 11 (слика 1). По заустављању посада је самостално напустила авион.

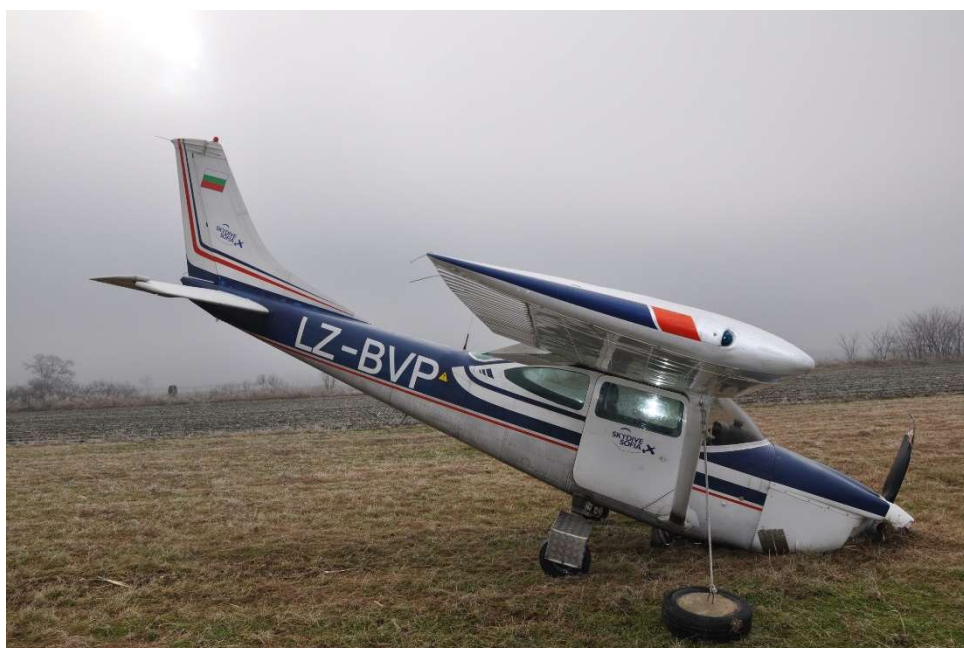
Слика 2.

Авион је тешко оштећен. Услед удара о растресито тло дошло је до лома конструкције носне ноге, лома елисе, тежих оштећења капотажа мотора, као и предњег доњег дела трупа авиона.

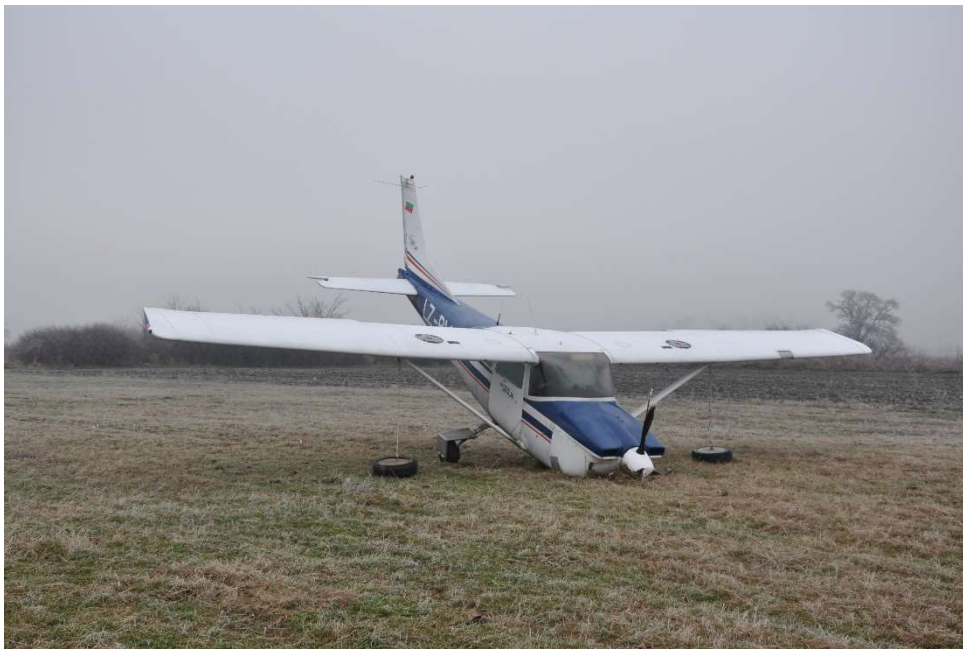
Слика 5.

На основној стази ПСС и даље ван ње, гледајући у правцу протрчавања, постоје 3 критична контакта носне ноге са тлом. Видљиви су нормални трагови тачкова на ПСС и удубљења на подлози у наставку ПСС, која је неравна. Такође, постоје и трагови удара елисе у земљу, до којих је дошло након лома носне ноге. Авион се након заустављања налазио ван ПСС на растојању од око 250m од прага 11, окренут око вертикалне осе у смеру казаљке на сату за око 25° у односу на правац кретања и са спуштеним предњим делом на доле, тако да се предњи доњи део трупа ослањао на подлогу. Авион је био правилно обезбеђен. Услед удара о растресито тло дошло је до тежих оштећења авиона - лома конструкције носне ноге, лома елисе, оштећења капотажа мотора, као и предњег доњег дела трупа авиона. Тло је било влажно.

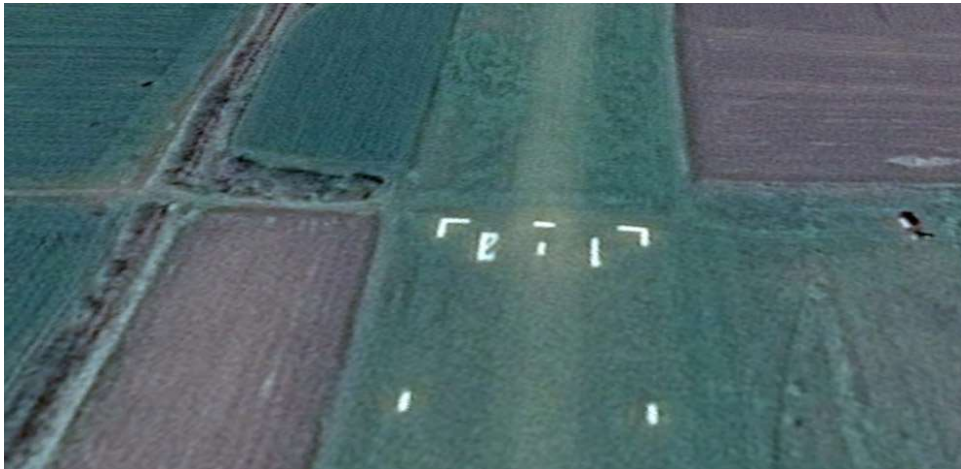
Слика 8.

- ПСС влажна, спољна температура око 4° C;
- Бочне ивице ПСС и прагови ПСС добро обележени и уочљиви;
- Аеродромским приручником нису адекватно дефинисане димензије основне стазе ПСС као и карактеристике околног терена - односно, у делу приручника *Састав тла и употребљивост аеродрома* напомиње да се да се у продужетку ПСС налазе оранице, а што не одговара стању на терену.
- У продужетку ПСС, односно у делу основне стазе која се налази непосредно уз праг 11 уочљиво је знатно удубљење терена које је настало, највероватније, као последица кретања возила и људи (слика 8.);

- Извршена је преправка ознака прагова ПСС са 30/12 на 29/11, а не замена старих ознака новим (слика 8.).

- а) изврши проверу стања ПСС и околне површине на аеродрому „Рудине”, Смедеревска Паланка. Стање ПСС мора да буде у складу са важећим прописима.
- б) размотри увођење процедуре за проверу отворености аеродрома дестинације приликом најаве прелета код пружаоца услуга.
- в) у *VFR AIP* у подацима о аеродрому разумљивије дефинише радно време аеродрома „Рудине”, као и осталих аеродрома на територији Републике Србије који на такав исти или сличан начин дефинишу радно време.
- г) размотри промену коришћења фреквенције 122.50 на аеродрому „Рудине”, Смедеревска Паланка као и на другим аеродромима како се један радни канал не би користио од стране више корисника у ваздушном простору укључујући и војни саобраћај.
- д) изврши измену и допуну одговарајућих прописа како би се дефинисало да код аеродрома са травнатом ПСС, подлога ПСС и основне стазе ПСС морају да буду стабилизоване.

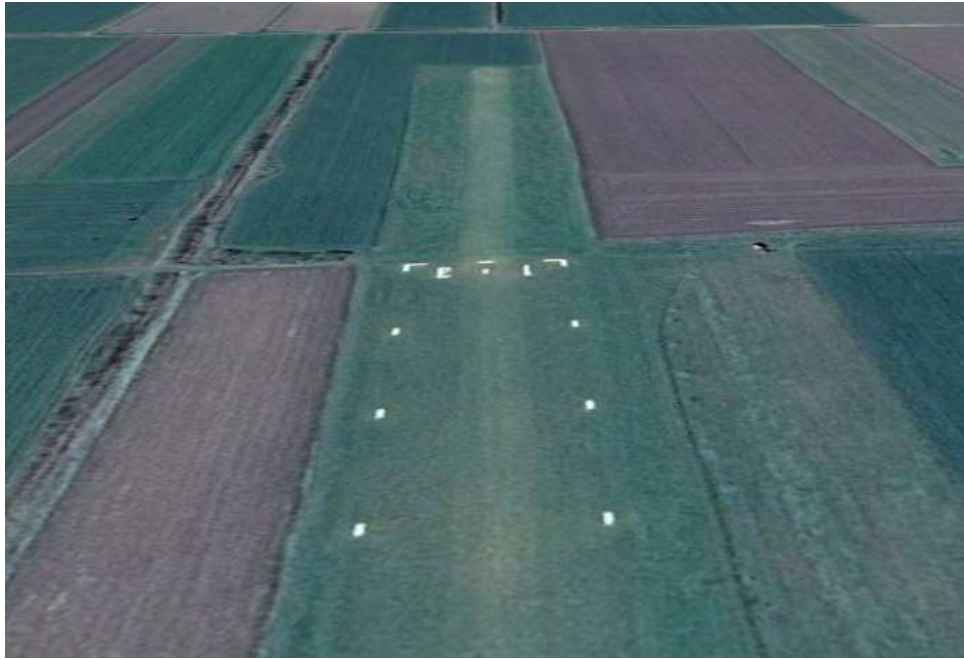
Слика 9.

По изјави сведока авион се налазио на већој висини у односу на уобичајени прилаз ваздухоплова те категорије. Ваздухоплов је доведен на виши профил за слетање из правца што је проузроковало знатно дужи прорачун у односу на нормално слетање. Највероватније таквој процени је могла да допринесе и чињеница да са нешто веће висине, површина у наставку ПСС изгледа стабилизовано иако се налази ван означене ПСС (слика 9). Треба нагласити да су бочне ивице ПСС и прагови ПСС били правилно означени (осим делимично ознака прагова) и уочљиви како са земље тако и из ваздуха.

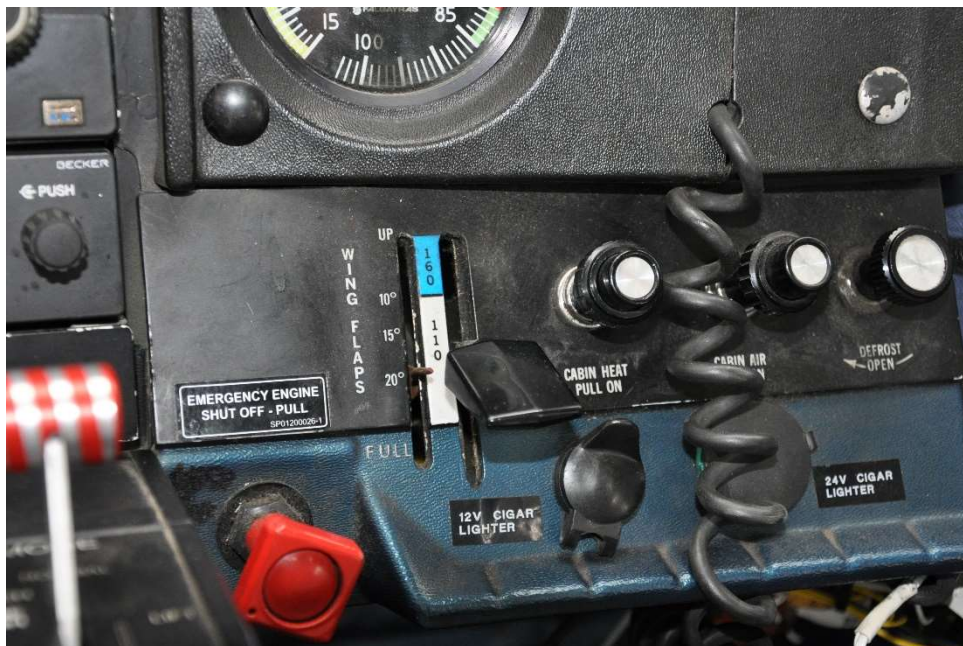
Слика 10.

Пилот није извршио продужавање на следећи круг услед неуспелог прилаза, а фаза додира при слетању из правца је била на око 100m непосредно пред крај ПСС. Због мокре траве на ПСС, слабог коефицијента кочења у односу на подлогу и пристајања на крају ПСС авион у фази протрчавања је излетео са ПСС на основну стазу и даље ван ње.

Пилот није применио поступак слетања на кратку стазу и/или влажно тло. Закрилца су на авиону након удеса била у положају 20°. То је све одговарало припреми за нормално слетање.

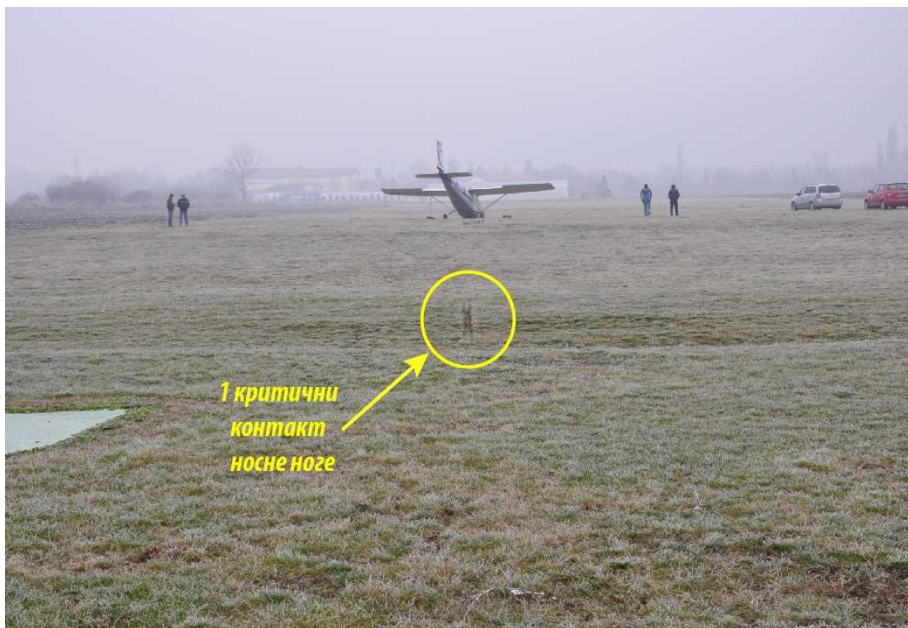
Слика 12.

При изласку са ПСС у зони основне стазе авион наилази на попречно удубљење где имамо први критичан контакт (1. контакт) носне ноге са површином која представља растресито тло, што проузрокује скок авиона (дубљи траг на слици 12.).

**3.1.6.** У зони основне стазе ПСС непосредно уз праг 11 налази се попречно удубљење. Ово удубљење је проузроковало скок авиона и повећало ризик оштећења ваздухоплова који је излетео са ПСС.

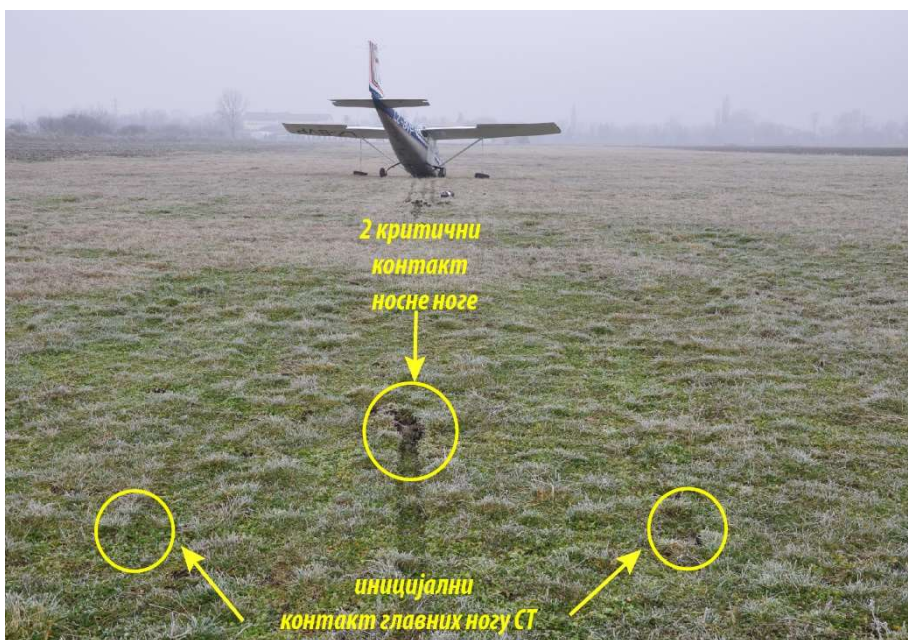
Слика 13.

После скока авион је прво носном ногом ударио у травнату површину, а затим и главним ногама стајног трапа (2. контакт). Тада је и дошло до делимичног лома конструкције носне ноге.

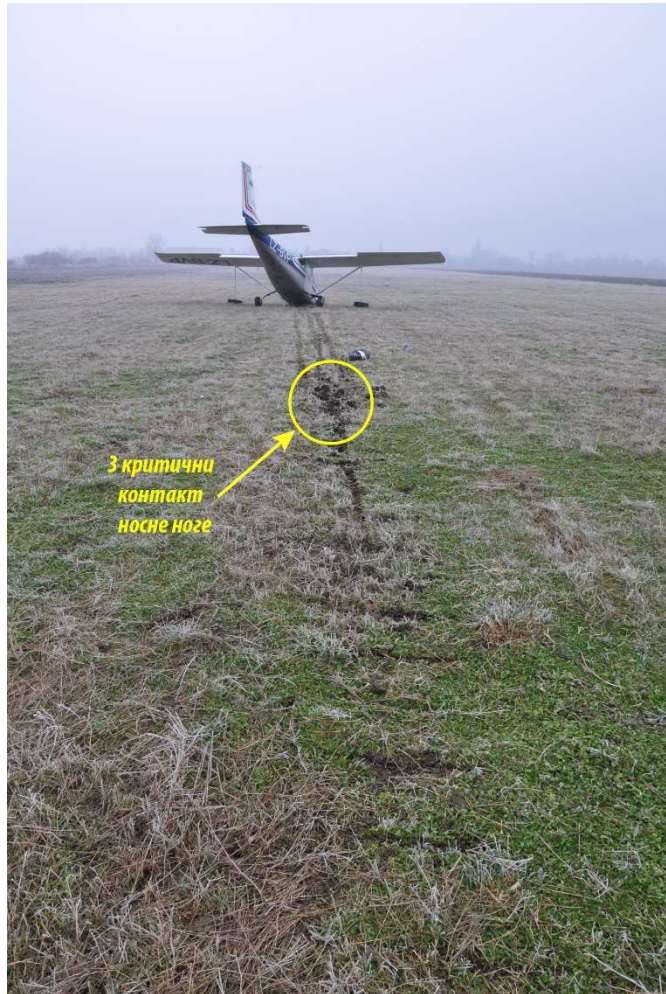
Слика 14.

Након тога дошло је до краткотрајног подизање носа авиона услед инерције, који је за кратко наставио протрчавање на точковима главног стајног трапа, а затим је дошло и до коначног спуштања носа авиона. Због оштећења носне ноге наступило је даље окретање авиона око попречне осе које је проузроковало контакт елисе са површином земље. Тада је дошло до оштећење кракова елисе. Приликом трећег контакта са растреситом нестабилизованом земљом (3. контакт) дошло је до набијања и потпуног лома конструкције носне ноге.

Услед контакта доњег дела капотажа мотора и кракова елисе, као и смањења динамичке енергије авион се занео око вертикалне осе у смеру казаљке на сату за око  $25^\circ$  и зауставио на растојању од око 250m од прага 11 полетно слетне стазе.
