**РЕПУБЛИКА СРБИЈА
ЦЕНТАР ЗА ИСТРАЖИВАЊЕ
НЕСРЕЋА У САОБРАЋАЈУ**

ИЗВЕШТАЈ О ИСТРАЗИ УДЕСА

Ваздухоплов:	ултралаки ваздухоплов
Врста:	моторни змај аматерске израде
Регистарска ознака:	нерегистрован
Серијски број:	непознат
Власник:	физичко лице
Место удеса:	рејон села Враново - о. Смедерево
Датум удеса:	08. 01. 2014. године
Време удеса:	14:31 (LT)

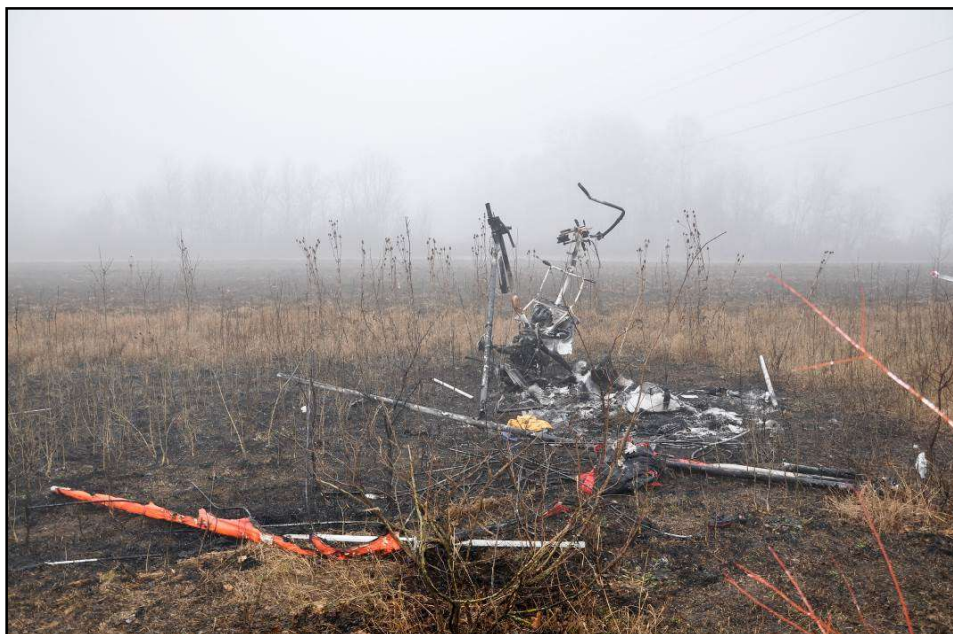
Приликом удеса моторни змај је потпуно уништен.

Фотографија 1: Олупина моторног змаја након удеса

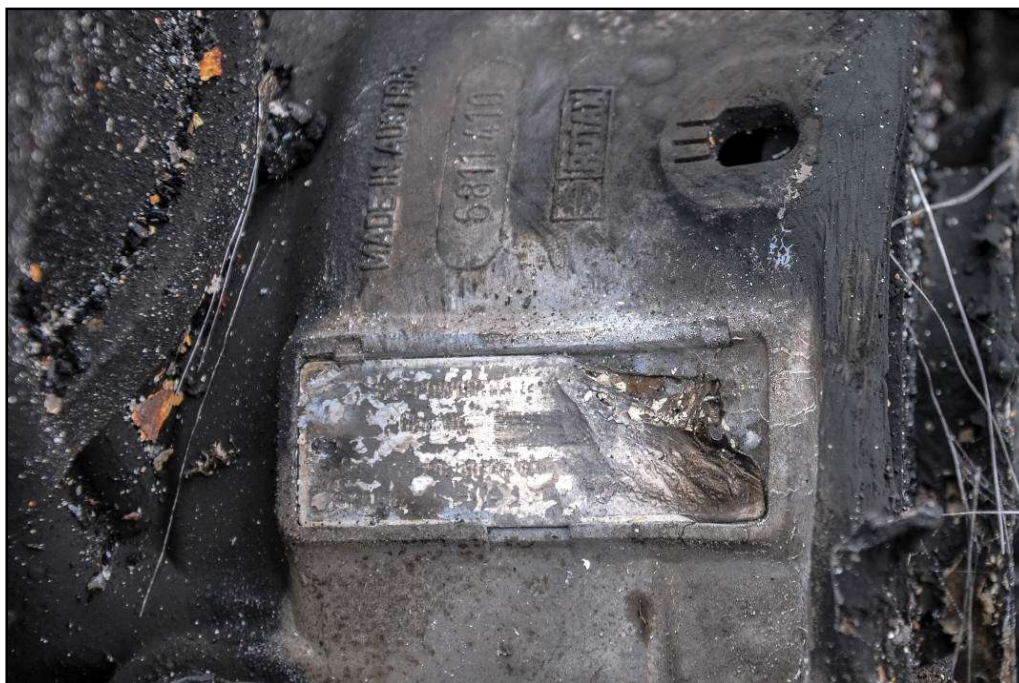
Фотографија 3: Уништена евиденциона плочица мотора

Напомена: Радној групи није била доступна документација о експлоатацији и одржавању мотора уграђеног на моторни змај. Мотор је поседовао плочицу са серијским бројем која се у делу серијског броја истопила услед дејства високе температуре пожара насталог након удеса.

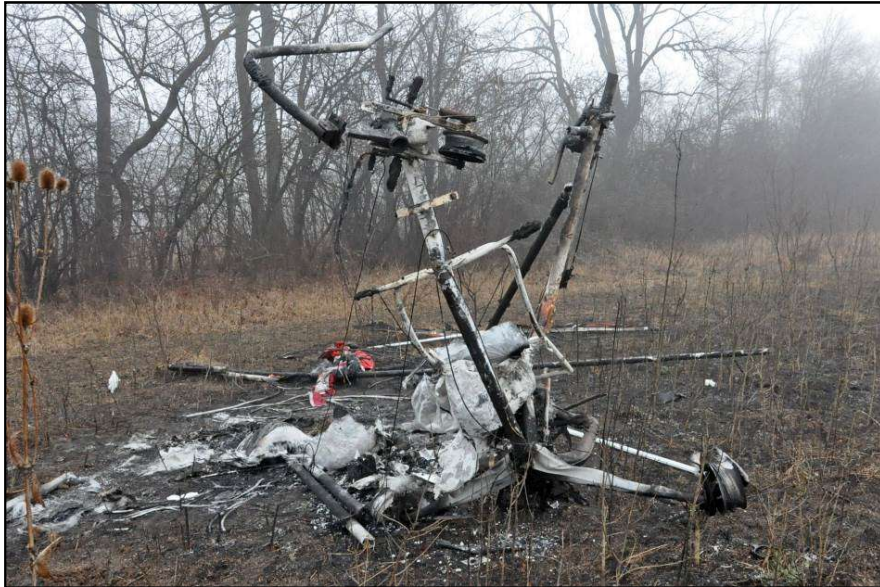
Група за увиђај Центра за истраживање удеса на месту удеса затекла је олупину која није померана, осим што је однето тело настрадалог. Фотографија бр. 5.

Фотографија 5: Олупина моторног змаја

У удесу је дошло до избијања пожара. Највероватније, услед удара у далековод и последичног јаког струјног удара у ваздухоплов у лету, долази до паљења ваздухоплова. По удару ваздухоплова о тло, под дејством горива и лако запаљивих и горивих материјала, пожар се пренео на цео ваздухоплов и околно растиње. Није било деловања противпожарних екипа. Пожар се сам угасио временом, није се проширио услед влажне околине и средине. Фотографија бр. 5.

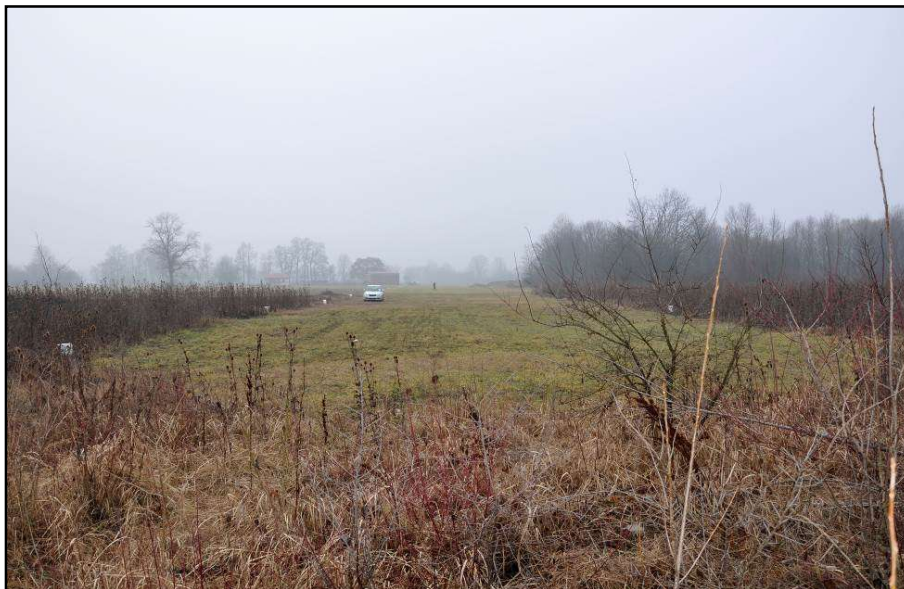
Импровизовано летиште налази се на имању власника ваздухоплова у атару с. Враново, о. Смедерево и није евидентирано и регистровано у регистру Директората Цивилног Ваздухопловства Републике Србије (ДЦВ). Летиште је удаљено од села Враново (црква у селу) на 2 км у курсу 098° . Оријентирне димензије писте су 280 метара дужина и 20 метара ширина. Правац протезања прави курс око $120^\circ/300^\circ$. Летиште не поседује основну стазу већ само писту. Поред прага 12 на запад налази се хангар за смештај ваздухоплова који нарушава бочни појас сигурности. Такође, на источној страни писте постоје препреке које нарушавају бочни појас сигурности. У правцу 120° на удаљености 155 метара од прага 30 протеже се двоструки 110 kV далековод чија висина фазног проводника на најближем стубу износи 20 метара и нарушава прилазну и одлазну равну писте. Фотографија бр. 6.

Фотографија 6: Терен са кога је обављено полетање

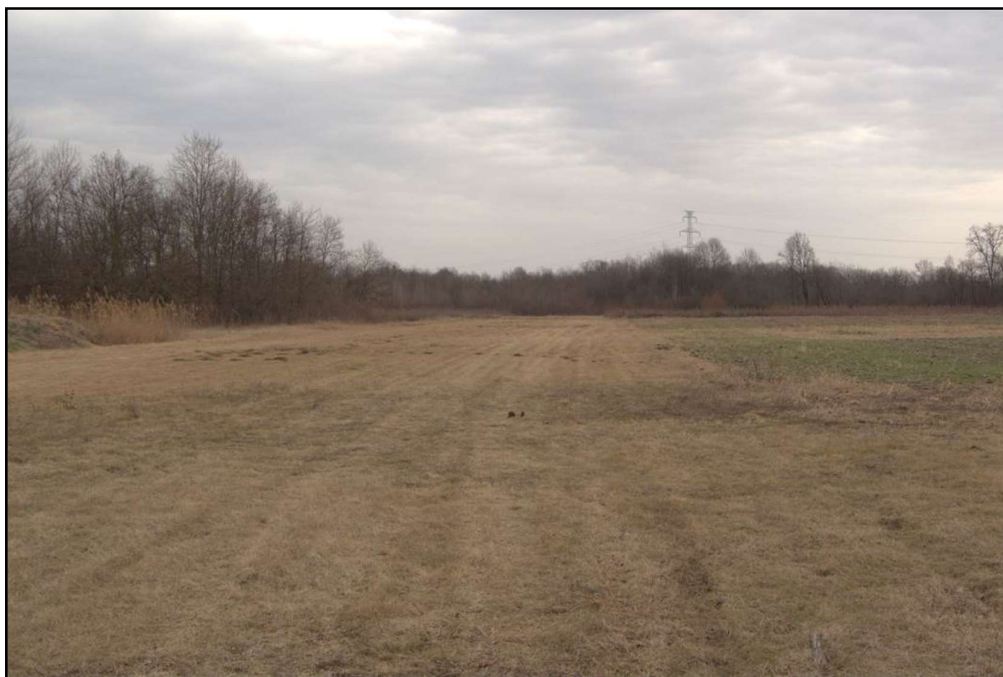
Поред прага 12 на западу налази се хангар за смештај ваздухоплова који нарушава бочни појас сигурности. Такође, на источној страни писте постоје препреке у виду растиња просечне висине око 10 метара (листопадна шума) које нарушавају бочни појас сигурности. У правцу 120° на удаљености 155 метара од прага 30 протеже се двоструки 110 kV далековод чија висина фазног проводника на најближем стубу износи 20 метара и нарушава прилазну и одлазну раван. Далековод се налази јужно од писте и протеже се приближно правцем исток – запад. Скица бр. 1.

Фотографија 7: Далековод као препрека за полетање у 12

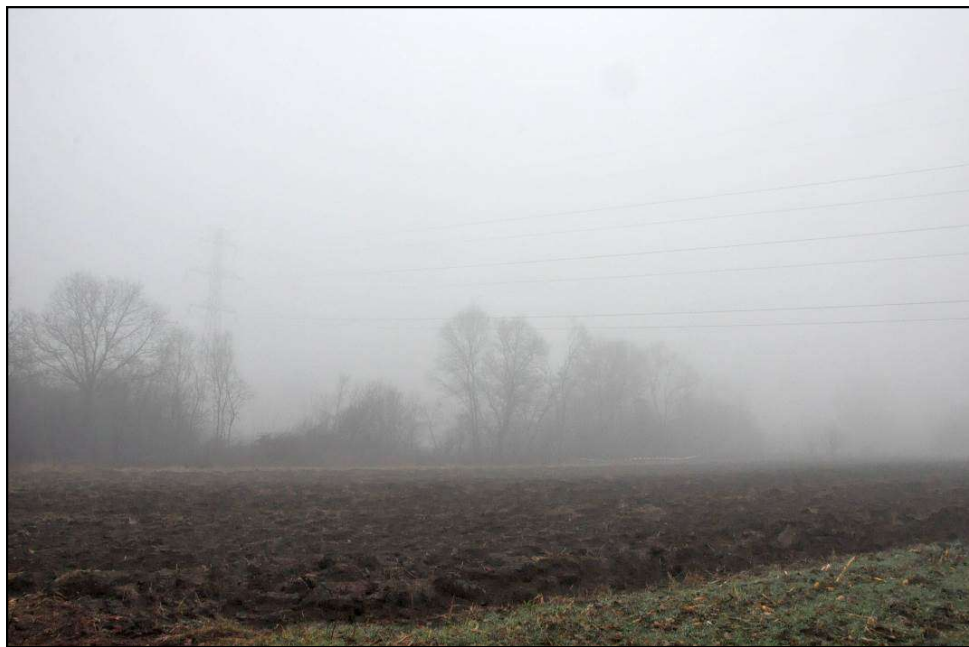
Фотографија 8: Далековод у који је ударио моторни змај и место пада

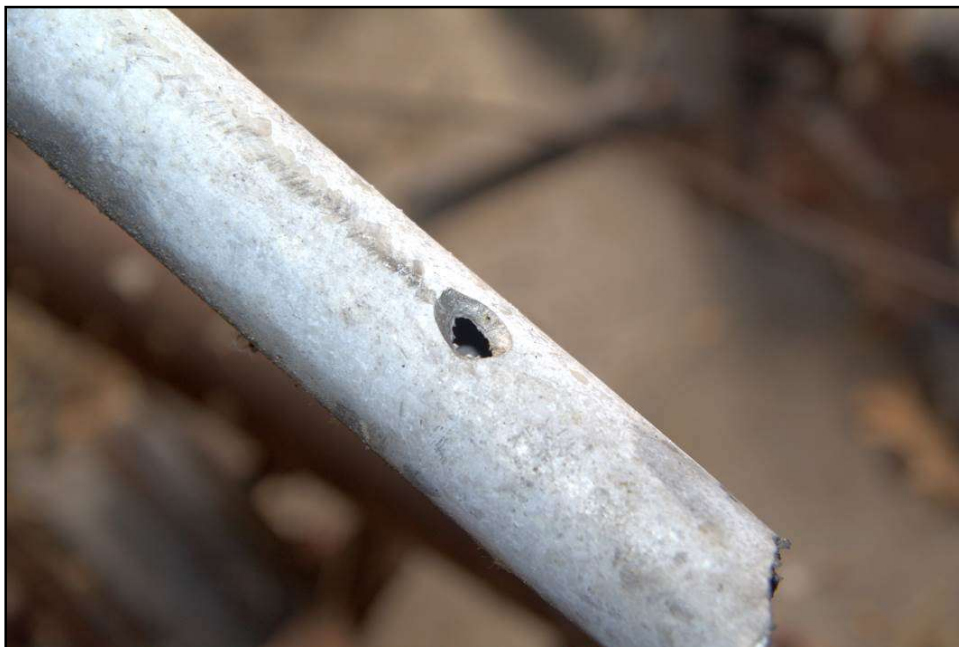
Фотографија 9: Место додира моторног змаја и жице далековода

високонпонског далековода била је око 15 метара. На основу трагова на олупини и оштећењима далековода моторни змај се у моменту удара налазио у десном заокрету и извршио је први додир са средњом десном жицом и носном цеви троколице, фотографија 9. У моменту спајања крила са другом жицом високонапонског далековода долази до кратког споја и ослобађања огромне енергије која пали гориво и гориве делове моторног змаја и највероватније наноси смртне последице лицу. Под дејством аутоматске заштите далековода долази до искључења далековода. Аутоматска заштита далековода у јако кратком времену (микросекунде), поново пушта струју у циљу контроле кратког споја. Пошто детектује кратак спој коначно искључује далековод из система преноса струје. Овакво уређење аутоматске заштите узрокује и други јаки струјни удар на ваздухоплову. Постојање десног нагиба говори да је лице вероватно превише касно уочило жице далековода и почело маневар избегавања. Такође, лет на малој висини указује да је лице вероватно имало проблем са одржавањем видљивог контакта за земљом.

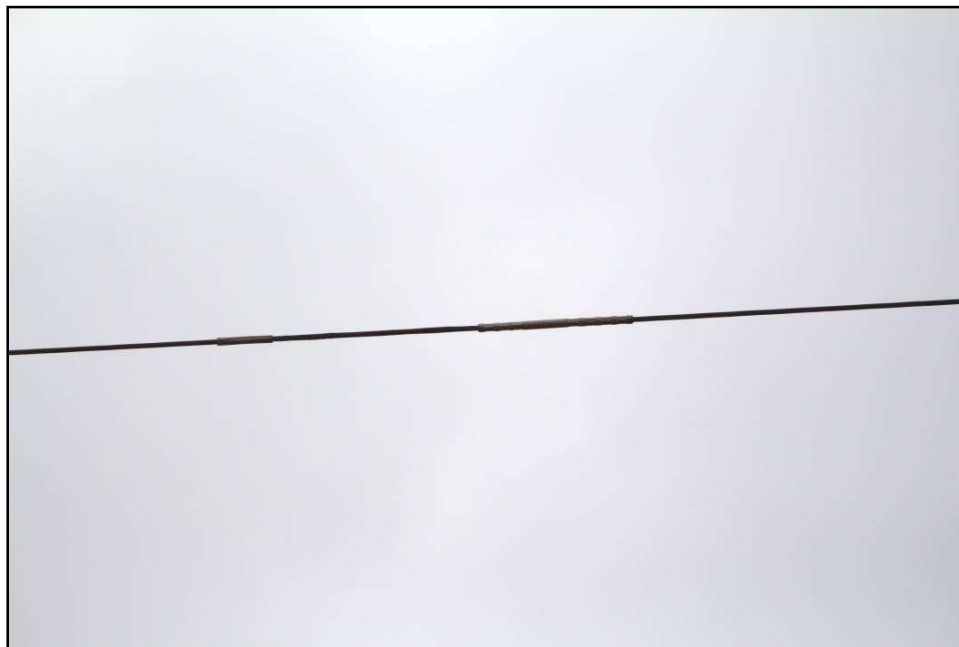
Фотографија 10: Место где је жица далековода оштећена

Под дејством механичких сила и јаког струјног удара долази до пуцања носне цеви и дела крила, чиме се нарушава конструкција моторног змаја. Моторни змај услед инерције брзине и силе удара ротира носом нагоре и ротирајући стрмо пада ка тлу. Моторни змај удара у тло десним крилом у великом десном нагибу и уз ломљење конструкције и окретање зауставља се ослоњен на елису и задње тачкове. Под дејством јаког струјног удара долази до пожара у лету који се наставља на тлу, првенствено сагоревањем горива из напуклог резервоара ваздухоплова. Пожар хвата и околно ниско растиње, али се не шири услед јаке влаге и самостално се гаси после вишесатног трајања. Скица бр. 3.

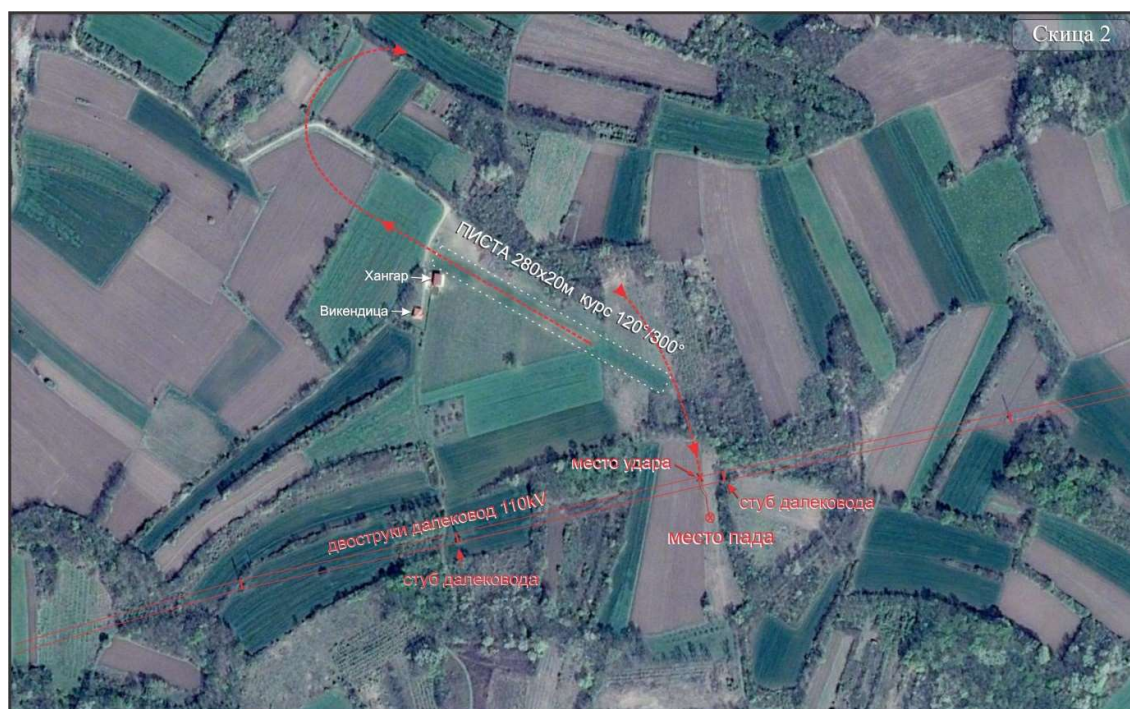
Скица 2.

На одлуку за извршење лета највероватније је утицало тренутно побољшање метеоролошких услова у току преподнева. Тог дана је после дуготрајне вишедневне магле, по изјавама сведока, дошло до делимичног побољшања видљивости. Окружен растињем које на летишту спречавају уочавање хоризонталне видљивости веће од 500 метара (преовлађујућа вредност видљивости оријентира је мања од 350 метара), а највероватније под убеђењем да је видљивост већа (видљивост коју је реално видео пре доласка на имање и која тада јесте била већа), лице после уобичајних радњи припреме моторног змаја врши полетање. Полетање највероватније врши у правцу 30, због северозападног ветра и навике условљене далеководом који представља препреку у правцу 12. После узлета вероватно уочава да је видљивост јако лоша, могуће је да и губи оријентацију услед лоших метеоролошких услова за лет. У покушају повратка на летиште и слетања, у 14.31 час удара у жице двоструког вишенAPONског далековода 110кV. Скица бр. 2.
