РЕПУБЛИКА СРБИЈА  
ЦЕНТАР ЗА ИСТРАЖИВАЊЕ  
НЕСРЕЋА У САОБРАЋАЈУ

## ЗАВРШНИ ИЗВЕШТАЈ О ОЗБИЉНОЈ НЕЗГОДИ

Корисник:	<i>Montenegro Airlines</i>
Ваздухоплов:	авион типа <i>Fokker F100</i>
Ознака регистрације:	40-АОМ
Серијски број:	11321
Датум озб. незгоде:	24. 02. 2014. године
Место озб. незгоде:	Аеродром „Никола Тесла“, г. о. Сурчин
Време озб. незгоде:	18:58 (LT)

Београд, децембар 2016. године

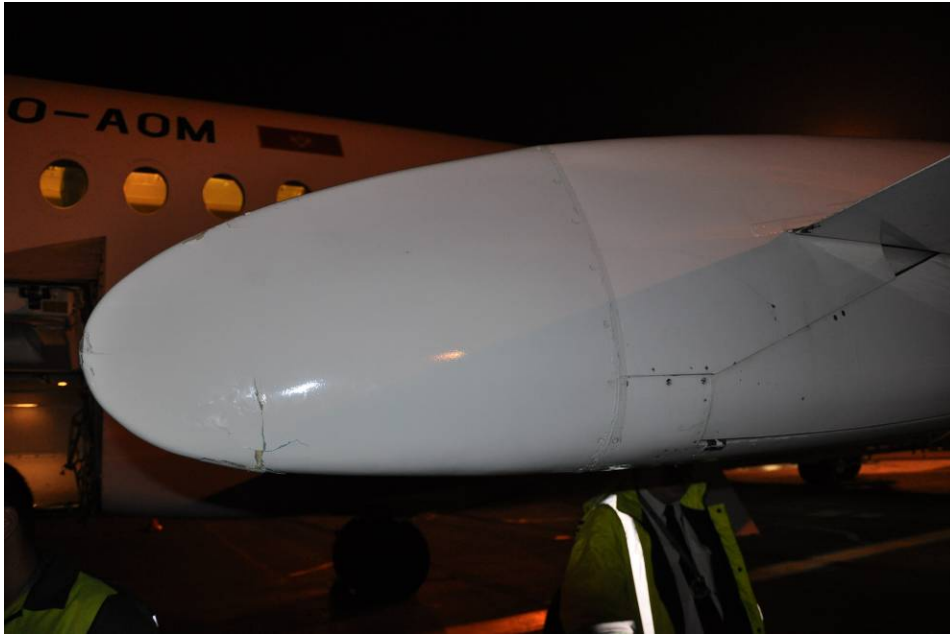
Увиђај је извршен истог дана након озбиљне незгоде и констатована су оштећења носача закрилаца десног крила ваздухоплова, која су приказана на фотографијама 1-5.

**Фотографија 1** - Носач закрилца десног крила ваздухоплова 4O-AOM, леви профил

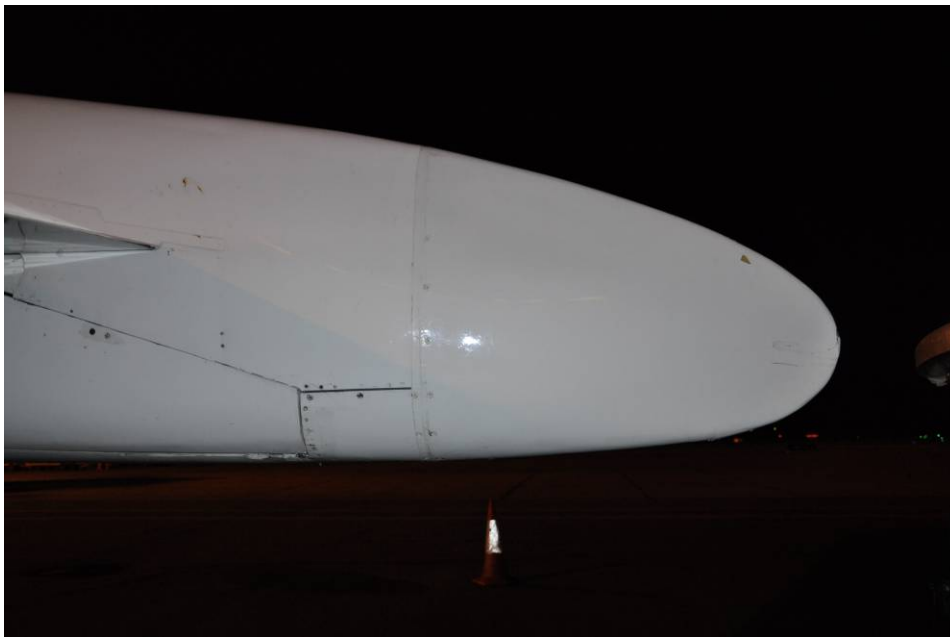
**Фотографија 2** - Носач закрилца десног крила ваздухоплова 4O-AOM, десни профил

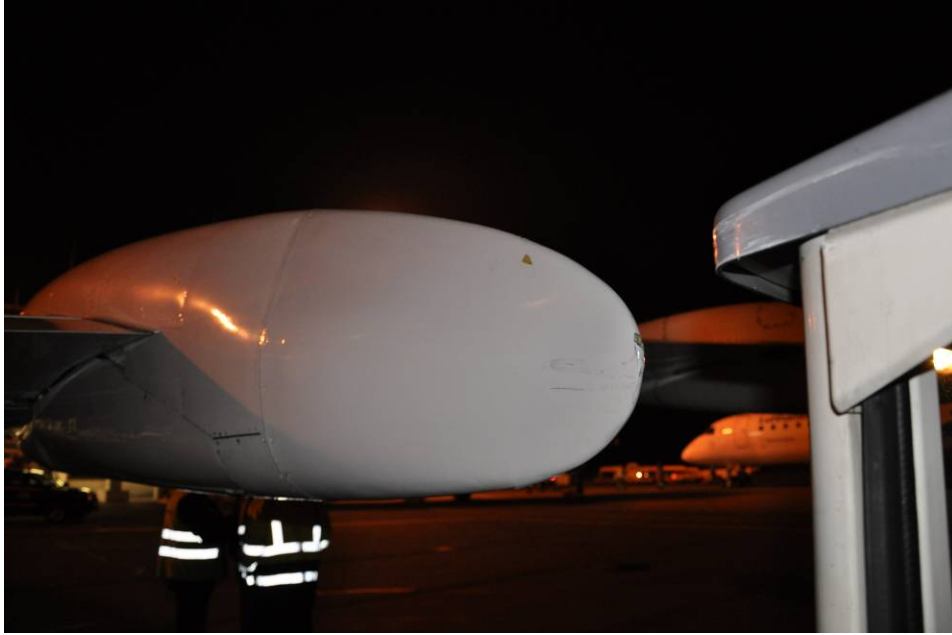
**Фотографија 3** - Носач закрилца десног крила ваздухоплова 4O-AOM, са предње стране

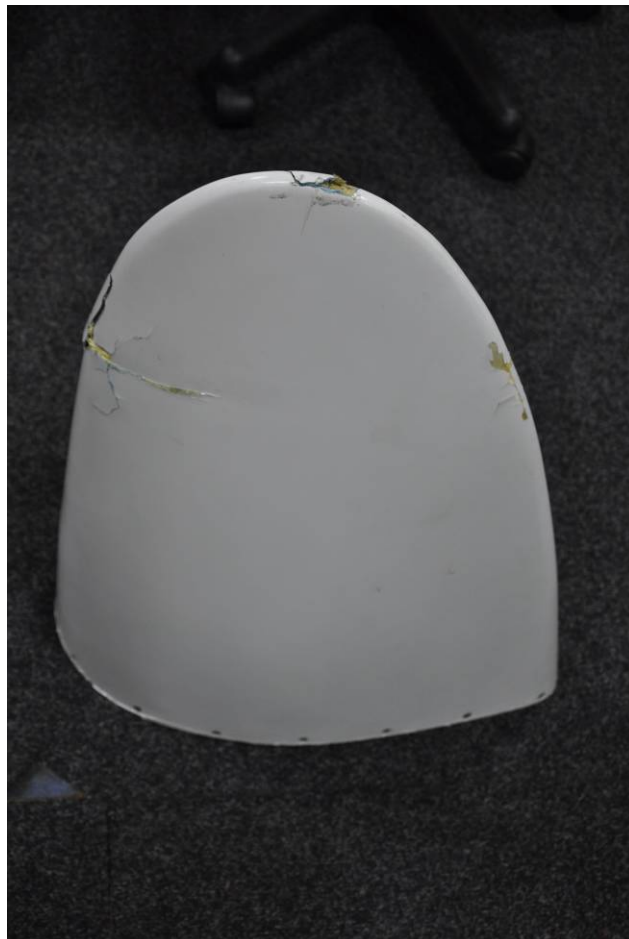
Фотографије 1-3 приказују оштећења са спољашње стране, док је на фотографијама 4-6 приказано оштећење и са спољашње и са унутрашње унутрашње стране које је снимљено након демонтаже оштећеног дела.

**Фотографија 4** – Оштећење носача закрилца са спољашње стране снимљено након демонтаже

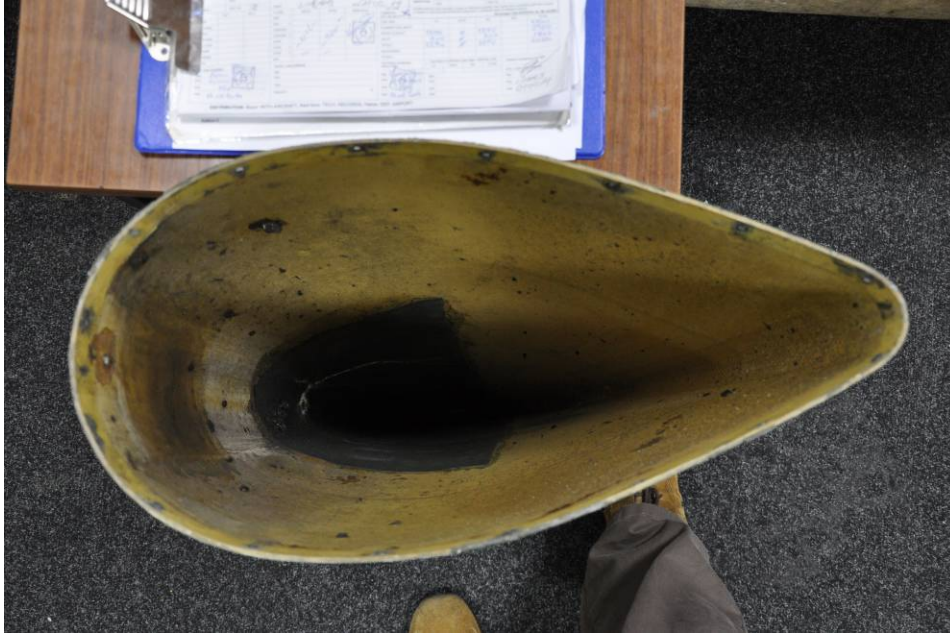
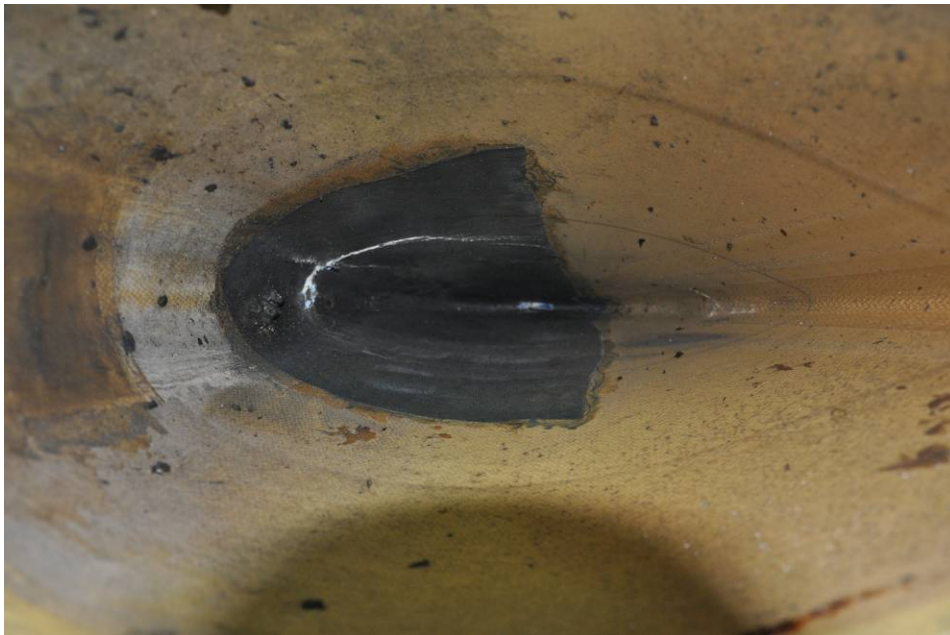
**Фотографија 5** – Оштећење носача закрилца са спољашње стране снимљено након демонтаже

**Фотографија 6** – Оштећење носача закрилца са спољашње стране снимљено након демонтаже

Снимци оштећења који су начињени након демонтације носача закрилца, са унутрашње стране (фотографије 5 и 6), указују да је део већ био репаран у истој зони у којој је дошло до оштећења и током ове незгоде. Јасно се види разлика у боји и материјалу са унутрашње стране носача закрилца. Ударац електротрактора по средини носача изазвао је и додатну пукотину, која се налази у истој зони. То наводи на мишљење да је иста могла настати као последица врсте материјала којим је носач претходно закрпљен услед веће кртости. Радна група није могла да изврши додатне провере обзиром да је оштећени део био неопходан за враћање авиона у употребу (видети 1.17.).

- Оштећени носач закрилца десног крила је претходно био репарирани у истој зони која је претрпела оштећења услед удара електротрактора.

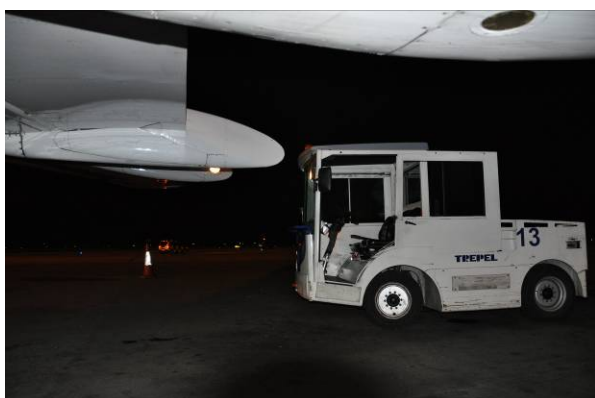
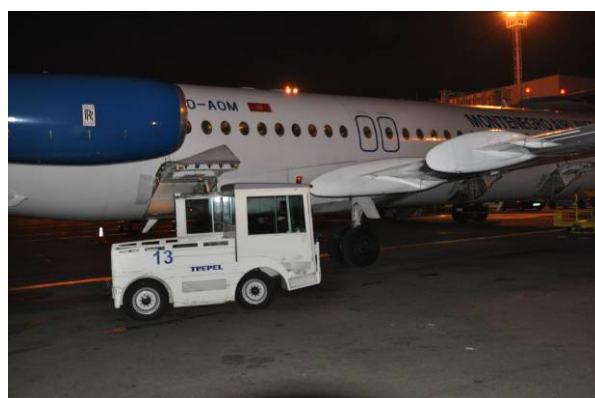
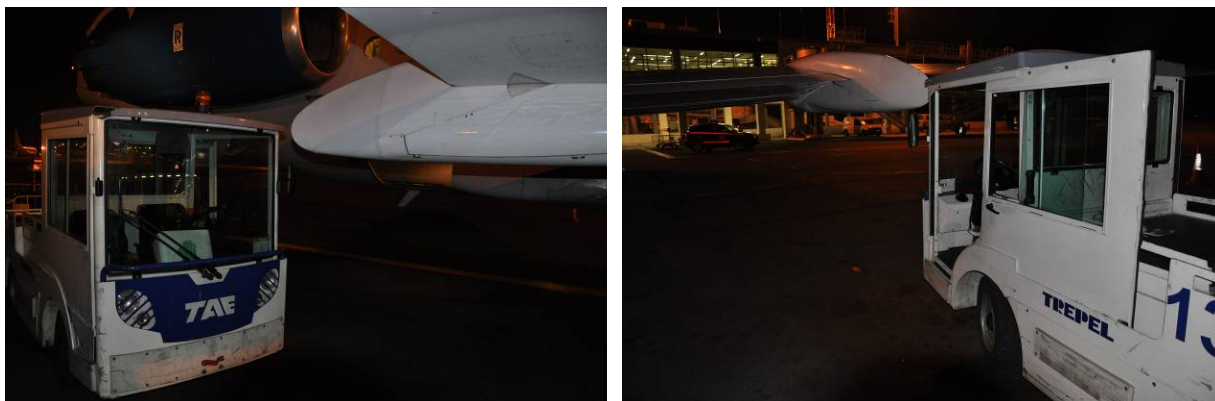
Положај ваздухоплова на позицији за паркирање приказан је на фотографијама 7 (а и б). Положај електротрактора у односу на ваздухоплов који је затекла Група за увиђај приказан је на фотографијама 8 (а-г) и 9. Према изјавама сведока, ваздухоплов и електротрактор нису померани са места незгоде након што је возач електротрактора установио шта се десило (након удара о ваздухоплов, возач електротрактора се мало удаљио како би установио и проценио степен оштећења).

**Фотографија 8** – Положај електротрактора у односу на ваздухоплов из различитих углова

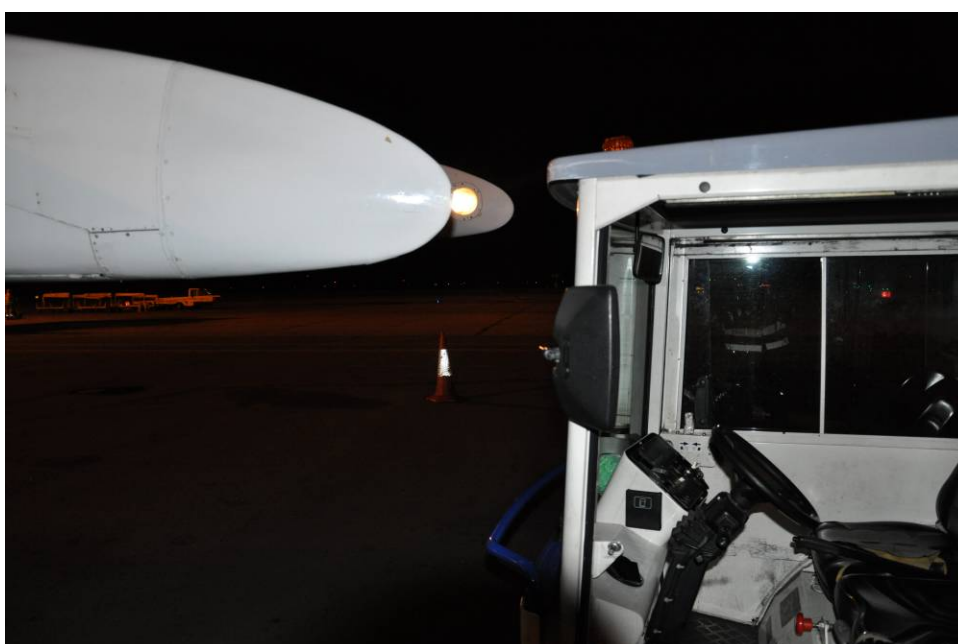
**Фотографија 9** – Положај електротрактора у односу на ваздухоплов из близине

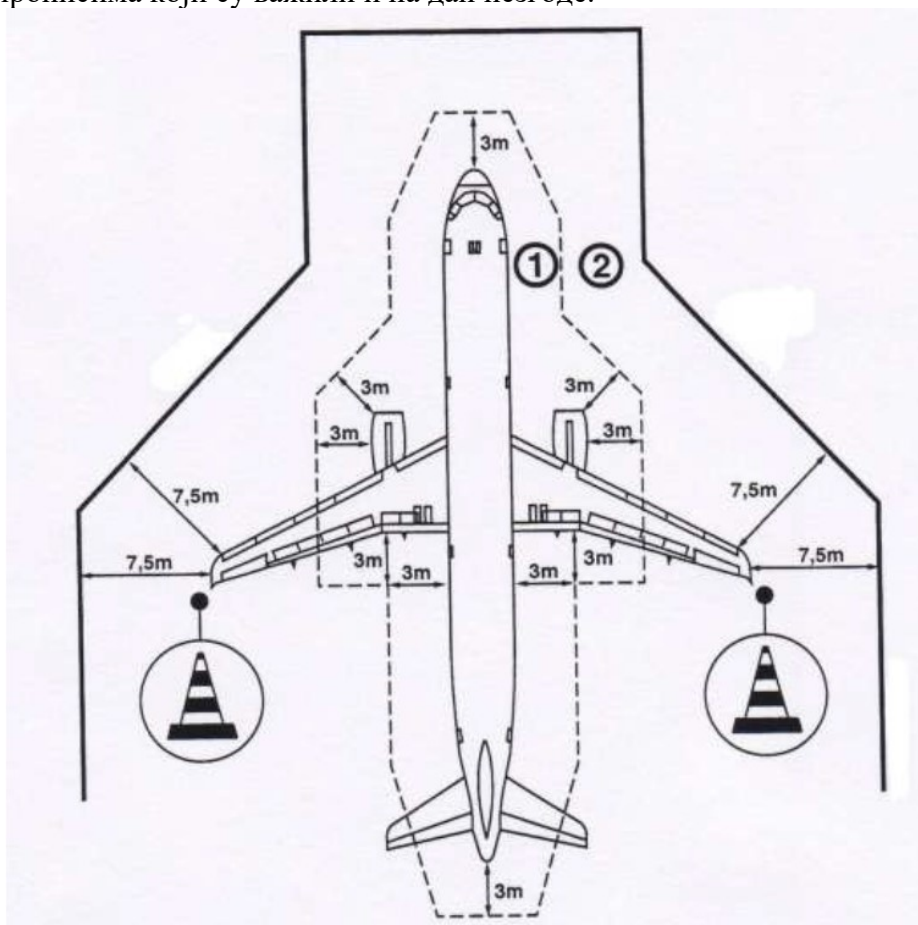
Слика 1 – Зона безбедности ваздухоплова

У Процедуре за прихват и отпрему ваздухоплова (7.2.5 - Обележавање паркинг позиција) дефинисана је зона безбедности ваздухоплова (ЕРА), која обезбеђује простор од 4,5м, односно 7,5м (у зависности од класе ваздухоплова), од најистуренијих тачака ваздухоплова. Зона безбедности се дели на ЕРА1 и ЕРА2 зону, као што је приказано на слици 1.

ЕРА1 се налази између најистуренијих тачака трупа и мотора ваздухоплова на растојању 3м и овој зони је дозвољен приступ само средствима којима је за опслуживање неопходан контакт са ваздухопловом. Осталим средствима је забрањен приступ, а уколико има потребе да улазе у ту зону, морају се откачити од возила и ручно маневрисати.

Имајући у виду да електротрактор није средство којем је „за опслуживање неопходан контакт са ваздухопловом“, присуство и кретање електротрактора у ЕРА1 зони сматра се повредом процедуре кретања у зони безбедности ваздухоплова.

- Да размотри увођење већег броја сати у теоријски и практични део иницијалне обуке за послове РАО, пре свега у деловима 5 и 6; и
- Да обрати посебну пажњу у теоријској и практичној провери знања која се тичу прописаног кретања у Зони безбедности ваздухоплова, пре свега забрани приступа ЕРА1 зони.

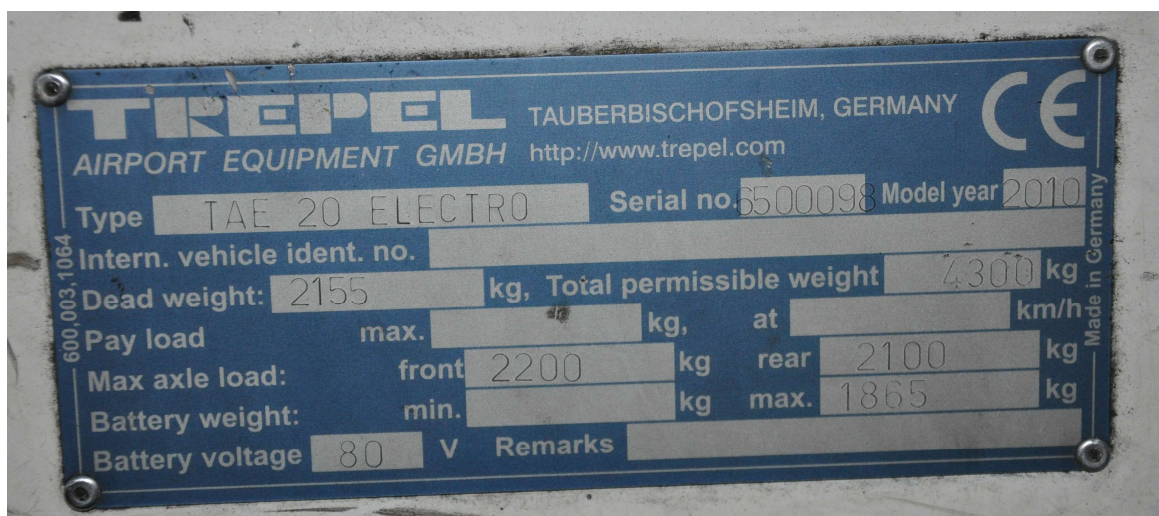
Фотографија 10 – Подаци о електротрактору инв.бр.13

На основу увида у документацију, на електротрактору инв. бр. 13 утврђене су следеће неисправности 23. 2. 2014. и 23/24. 2. 2014. године:

- Недостатак десног ретровизора,
- Незадовољавајући квалитет задњих пнеуматика,
- Поцепано седиште,
- Неисправна брава на левим вратима.
