**РЕПУБЛИКА СРБИЈА
ЦЕНТАР ЗА ИСТРАЖИВАЊЕ
НЕСРЕЋА У САОБРАЋАЈУ**

ИЗВЕШТАЈ О ИСТРАЗИ УДЕСА

Авион:	ултралаки авион МХР-140 ТУМАСО
Регистарска ознака:	YU-A019
Година производње:	2011.
Серијски број:	101122-AEE-0070
Власник:	„MAG-PLASTIC” Д.О.О. СМЕДЕРЕВО
Корисник:	„MAG-PLASTIC” Д.О.О. СМЕДЕРЕВО
Место удеса:	Аеродром „Радинац” Смедерево (LYSD)
Датум удеса:	25. 02. 2014. године
Време удеса:	14:35 (LT)

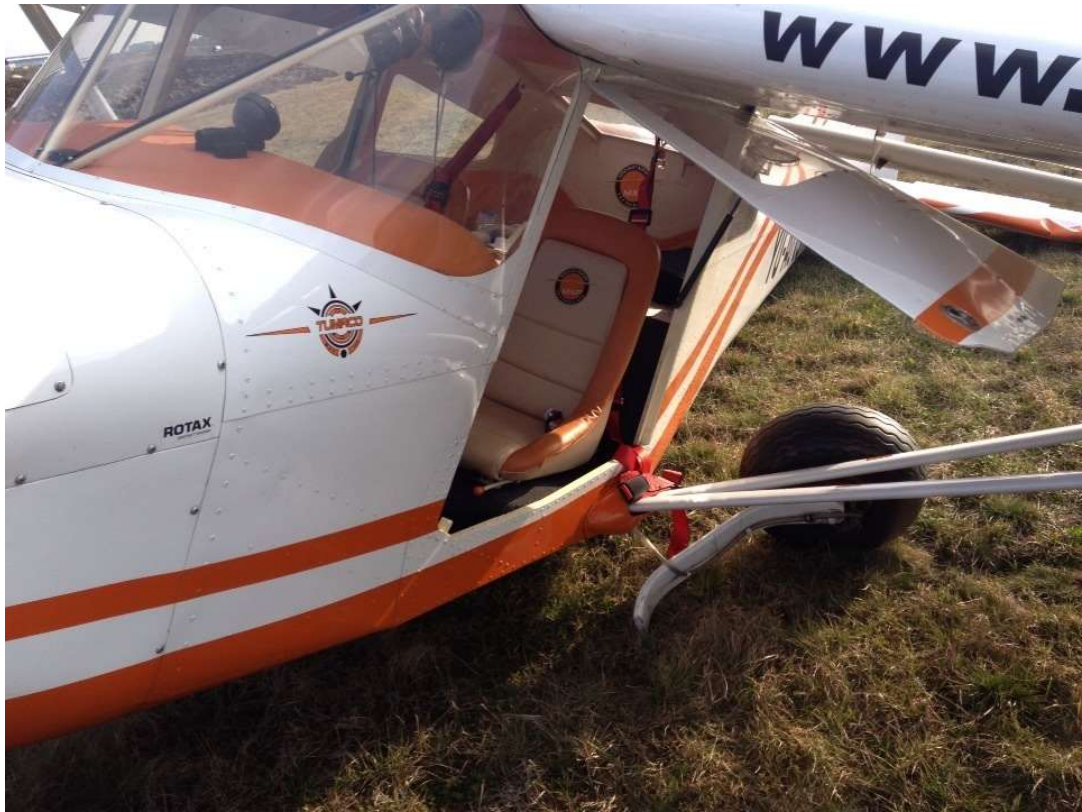
Приликом овог удеса ултралаки авион типа MXP-140 TUMACO, регистарске ознаке YU-A019, је теже оштећен – приликом удара о тло, дошло је до лома носача левог стајног трапа и оштећења левог хоризонталног стабилизатора.

Слика 1. Оштећење стајног трапа на месту удеса

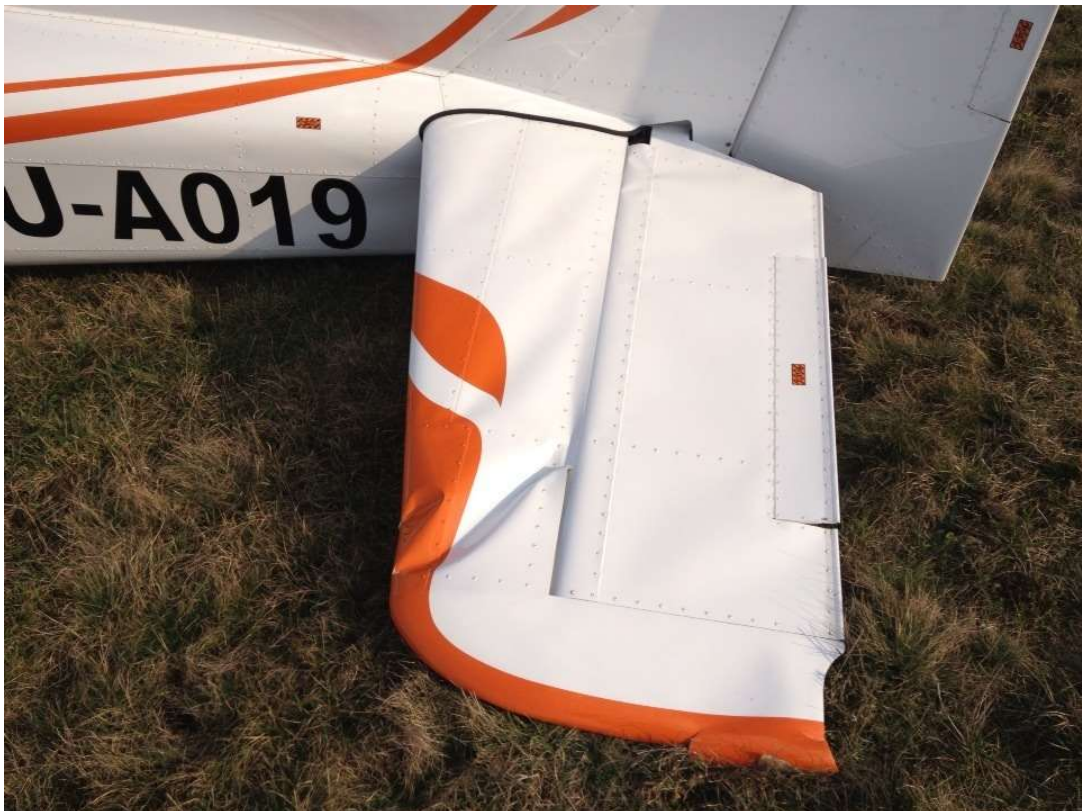
Слика 2. Оштећење хоризонталног стабилизатора

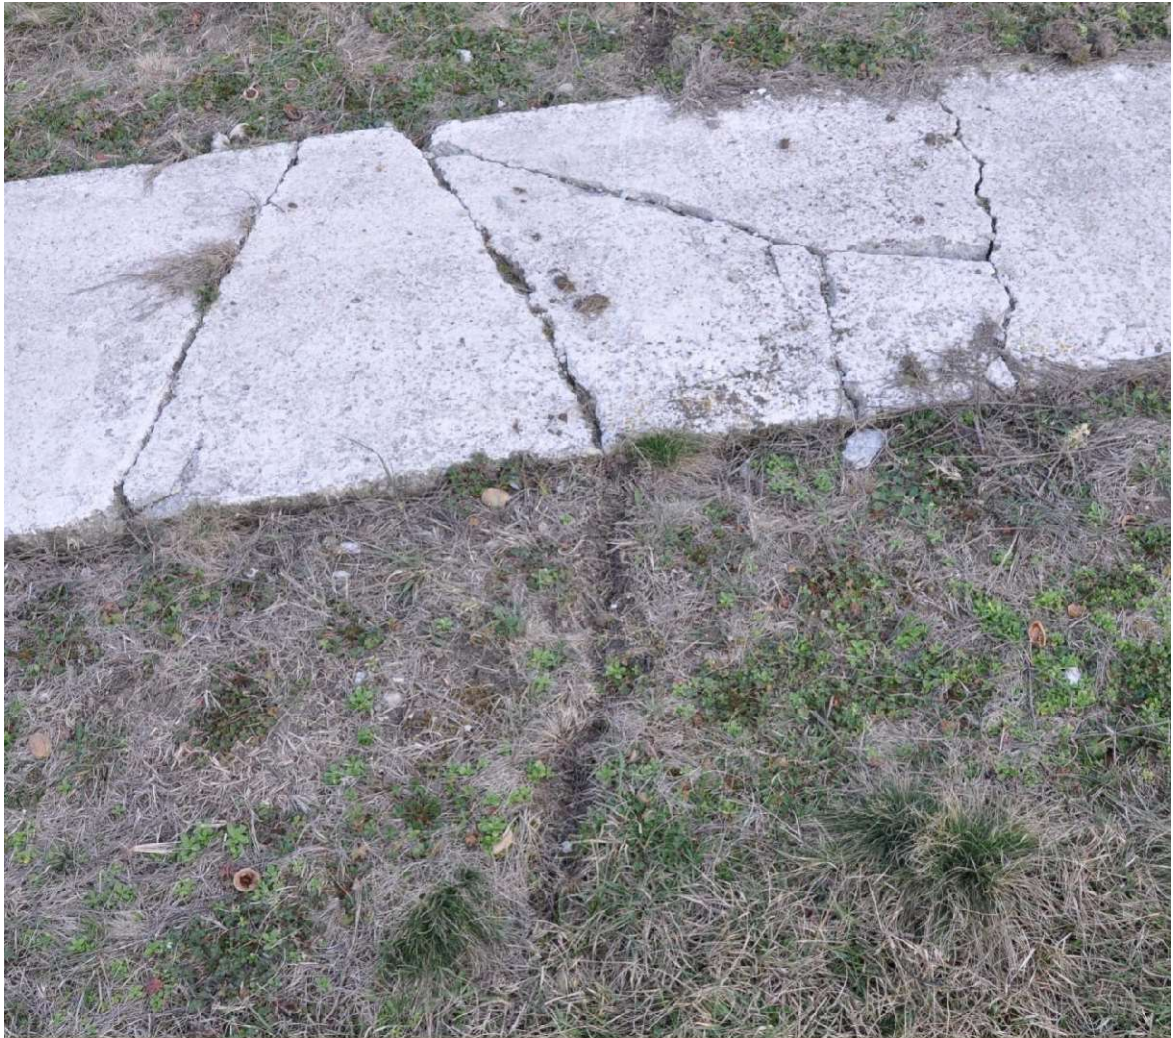
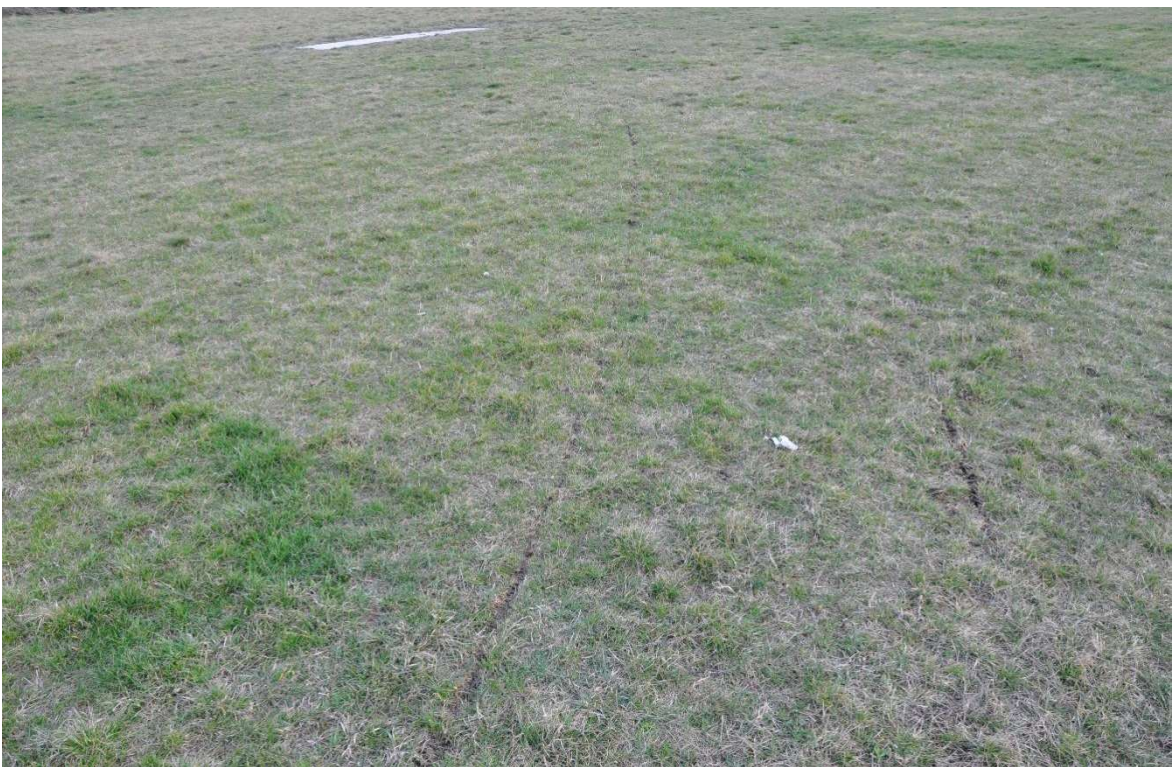
У току вршења увиђаја на месту удеса, радна група је уочила трагове које је авион оставио на ПСС, у виду удубљења у земљи, који воде од прага 18 у десну страну у односу на ПСС (Слика 5).

Слика 5. Трагови на ПСС

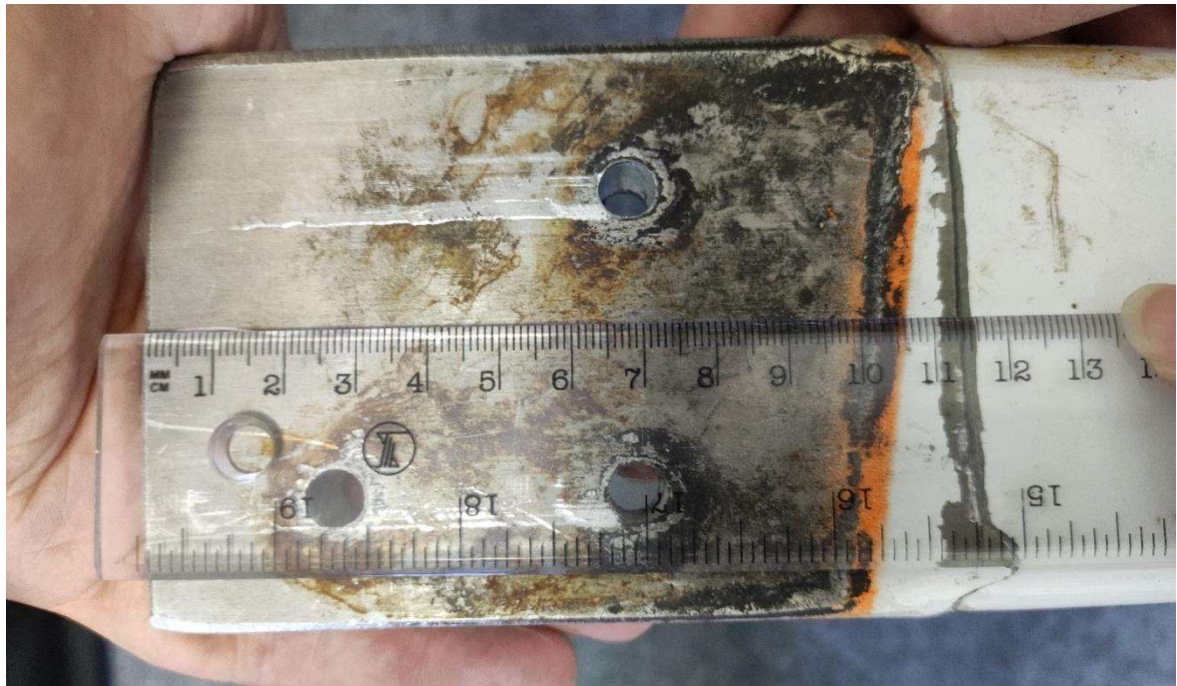
Линија прелома се налази на 114 мм од вертикалне ивице ноге стајног трапа (слика 6), на самом почетку радијуса савијања плоче, а у непосредној близини престанка везе са трупом (40 мм од везних отвора, наранцаста линија на нози стајног трапа), као што се може видети на сликама 7 и 8.

Слика 6. Горња страна леве ноге главног стајног трапа

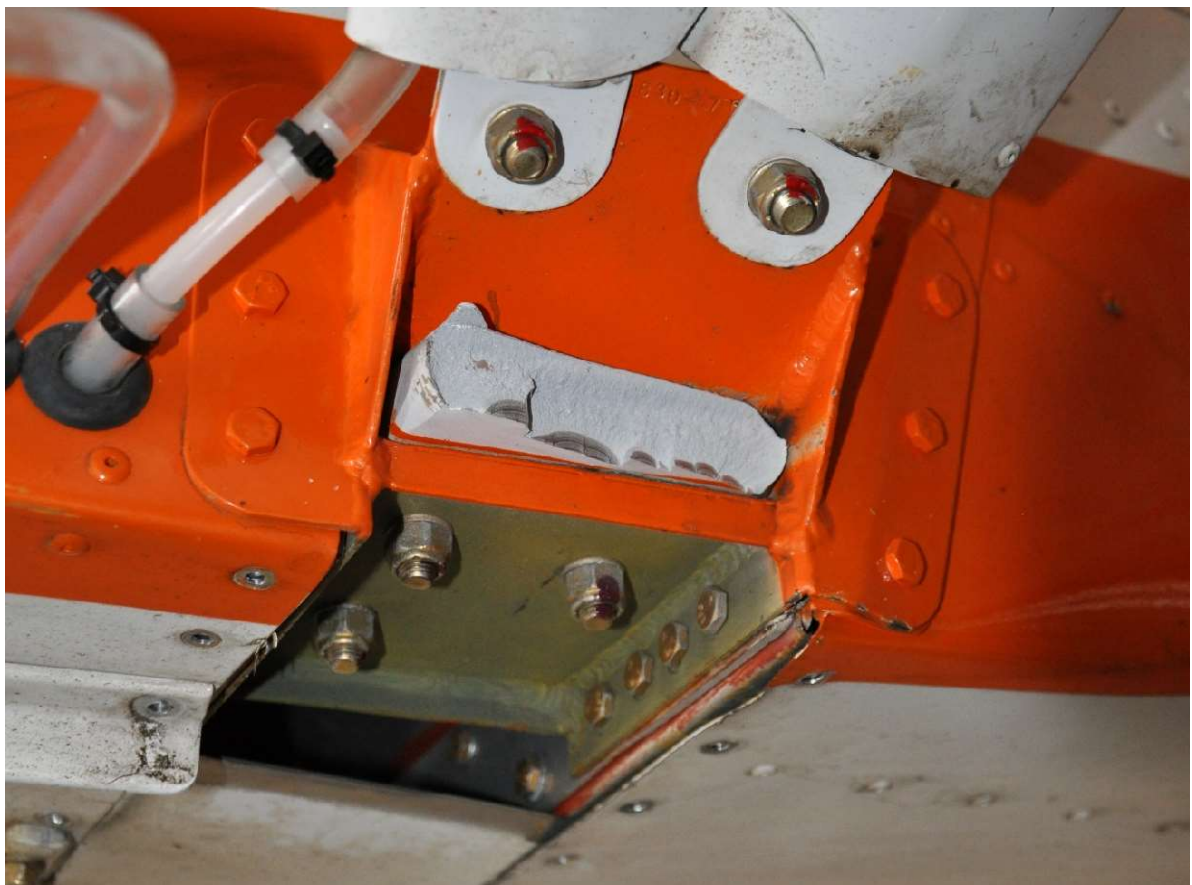
На овом типу ваздухоплова, упорница крила је преко везног лима спојена са ногом главног стајног трапа, а које су спојене за елементе структуре трупа ваздухоплова. Главна нога стајног трапа је за везни лим везана са три вијка (слике 6 и 7).

Слика 7. Део леве ноге главног стајног трапа везан за труп авиона.

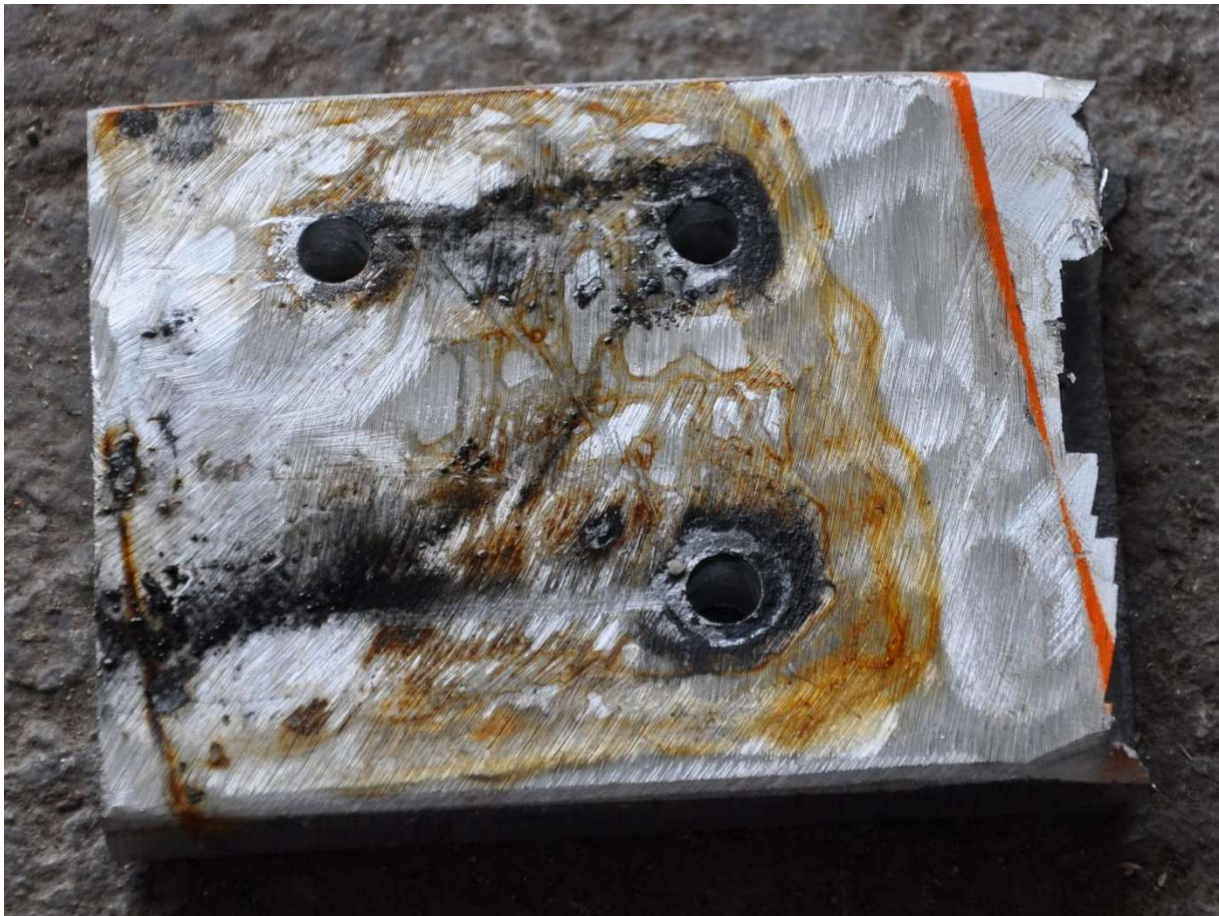
Приликом прегледа поломљене ноге стајног трапа, радна група је установила да су са доње стране леве ноге стајног трапа, на спољашњој површини, а у делу везе ноге стајног трапа са трупом уочљиви трагови дораде ручним електричним алатом (угаоном брусилицом), као што се може видети на слици 8. Према усменој изјави произвођача

ваздухоплова, након предметног удеса је извршена интерна анализа проблема и том приликом је установљено да је дошло до мањег дефекта приликом израде „кутије” (везног лима) која представља везу ноге стајног трапа са трупом, односно да је површина кутије у мањем делу била неравна, те је уместо једнаког распореда оптерећења на целој додирној површини кутије и ноге стајног трапа дошло до неравномерног оптерећења на датој контактної површини. Дато повећано оптерећење у зони контакта кутије и осовине ноге стајног трапа временом довело до замора материјала и на крају пуцања. Компанија „AERO-EAST EUROPE” Д.О.О. је након интерне анализе кориговала производни процес како не би долазило до појаве истог проблема. Провером већ произведених авиона је установљен сличан дефект, без угрожавања безбедности летења, након чега је извршена замена дефектног дела (кутије).

Слика 8. Трагови дораде

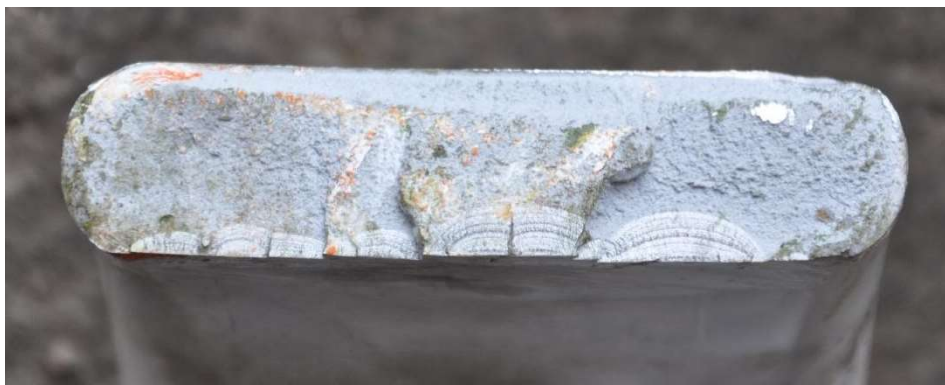
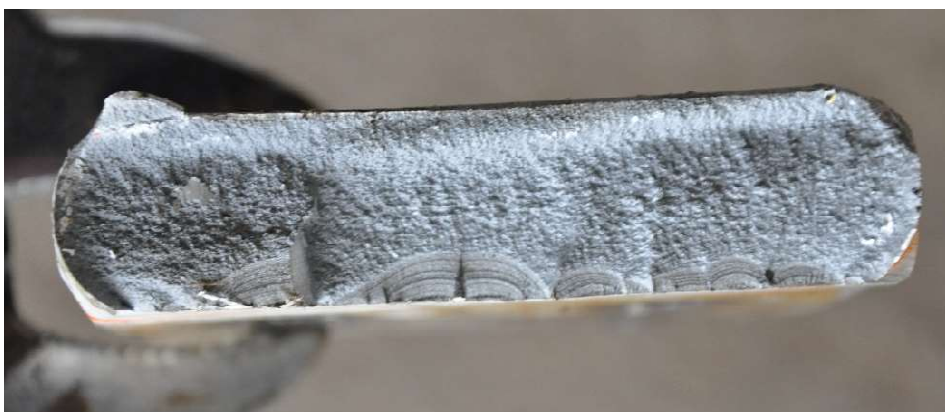
У попречном пресеку лома, који је приказан на сликама 9 и 10, са доње стране уочљиве су зоне карактеристичне за замор материјала, и зона карактеристична за лом услед деловања динамичког оптерећења, такозвана ситнозрнаста структура материјала (жилави лом).

Слика 9. Попречни пресек лома савијеног дела ноге стајног трапа

Слика 10. Попречни пресек лома равног дела ноге стајног трапа

Израда кутије, односно везног споја стајног трапа са трупом авиона је такав да је највећа концентрација напона услед деловања оптерећења фокусирана на линији лома. Замор материјала настао услед експлоатације довео је до појаве оштећења материјала и иницијалних прскотина на левој нози стајног трапа на линији лома.

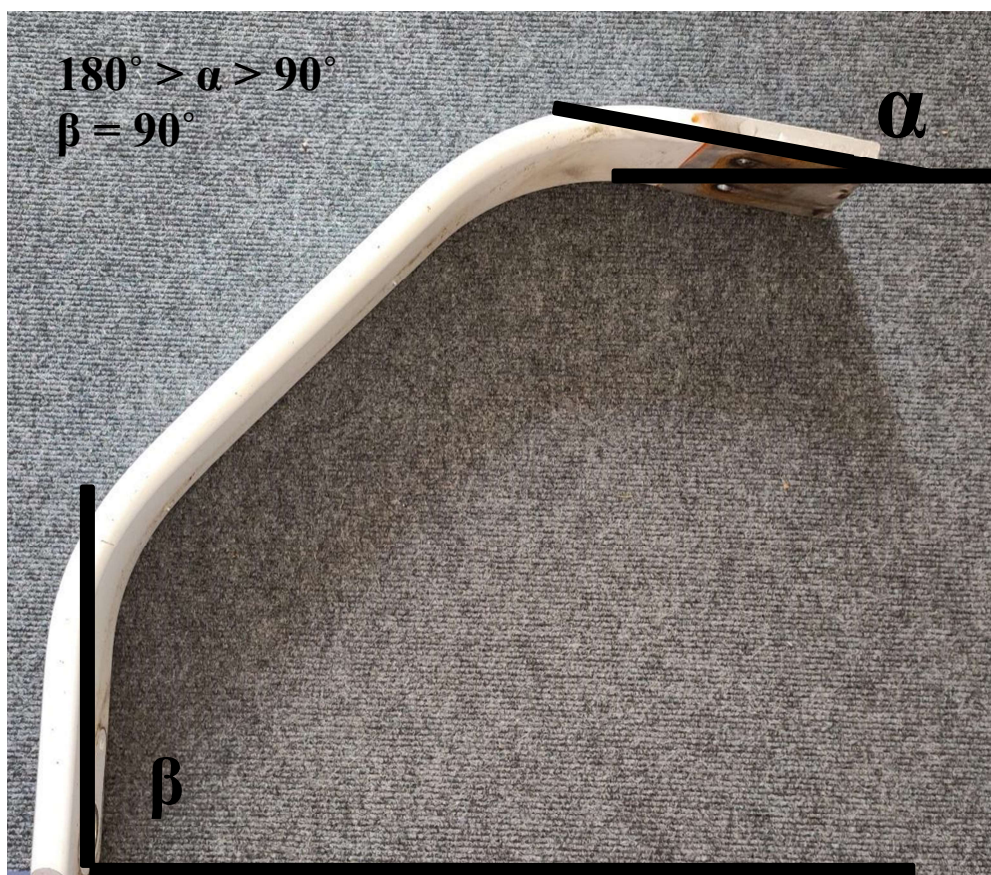
Када се нога стајног трапа постави тако да крај на који се качи точак стоји управно у односу на хоризонталну подлогу (слика 13), може се приметити да крај који је везан са трупом није паралелан са подлогом. У овом случају, раван део који се везује за труп, са хоризонталом образује туп угао одређене вредности, што приликом деловања сила реакције подлоге доводи до асиметричног сабијања и истезања влакана, а што се испољава асиметричним деловањем оптерећења. Услед ове асиметричности оптерећења, влакна на доњој површини се чешће истезу од оних на горњој површини, што доводи до концентрације оптерећења на доњој површини ноге стајног трапа. Односно, оптерећење не расподељује равномерно дуж споја кутије и ноге главног стајног трапа. Ово објашњава појаву замора материјала на доњој површини у попречном пресеку лома.

Слика 13. Положај ноге и њених крајева у односу на хоризонталну подлогу

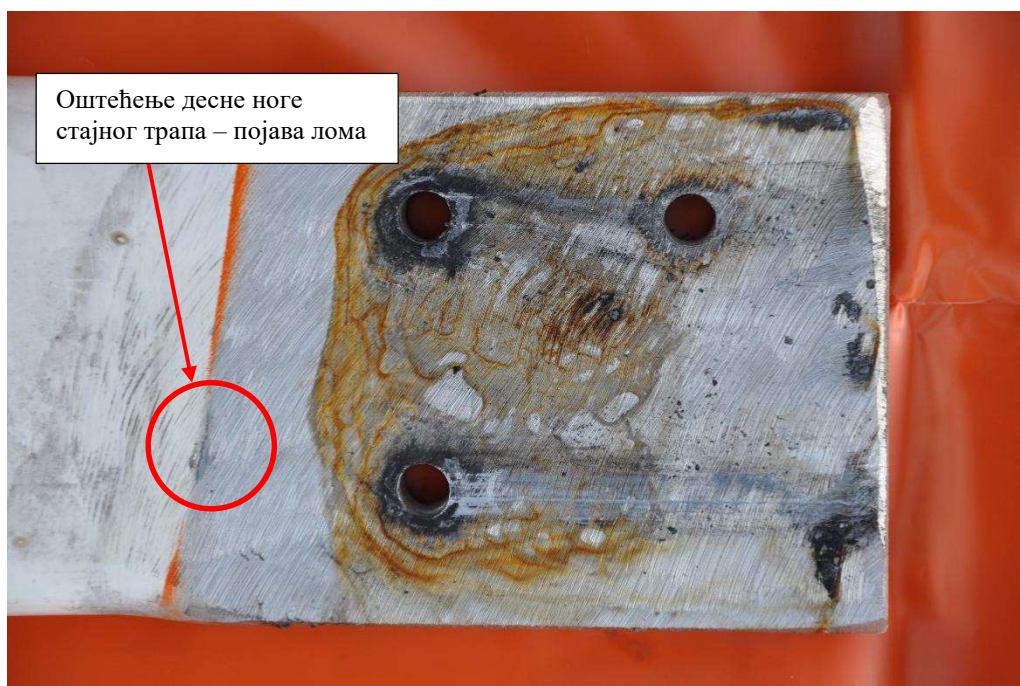
Прегледом десне ноге главног стајног трапа, која није оштећена у удесу, такође се могу видети трагови дораде ручним електричним алатом са доње стране. На једном месту је приметно оштећење услед продора диска угаоне бруснице, дужине 14 мм, ширине 1 мм, непознате дубине (слика 14), што је допринело појави прскотине која у једном делу прати трагове дораде ручним електричним алатом.

Слика 14. Десна нога главног стајног трапа, веза са трупом.

а) да код свих власника овог типа авиона на територији Републике Србије изврши NDT инспекцију на оштећења у зони контакта стајног трапа са трупом авиона на ултралаком авионима MXP-140 TUMACO који су пловидбени у Републици Србији.
