РЕПУБЛИКА СРБИЈА
ЦЕНТАР ЗА ИСТРАЖИВАЊЕ
НЕСРЕЋА У САОБРАЋАЈУ

ИЗВЕШТАЈ О ИСТРАЗИ УДЕСА АВИОНА

Авион : *Piper PA-44-180T Seminole*
Регистарска ознака: *YU-BWW*
Година производње: 1982.
Серијски број: 44-8207014
Власник: „*NEW AGE INVESTMENTS Co.*” д. о. о. Београд
Корисник: „*Linx Aviation*” д. о. о. Београд
Место удеса: аеродром „Радинци”, град Смедерево (*LYSD*)
Датум удеса: 11. 06. 2014. године
Време удеса: 06:50 (*UTC*)

Јун 2020. године

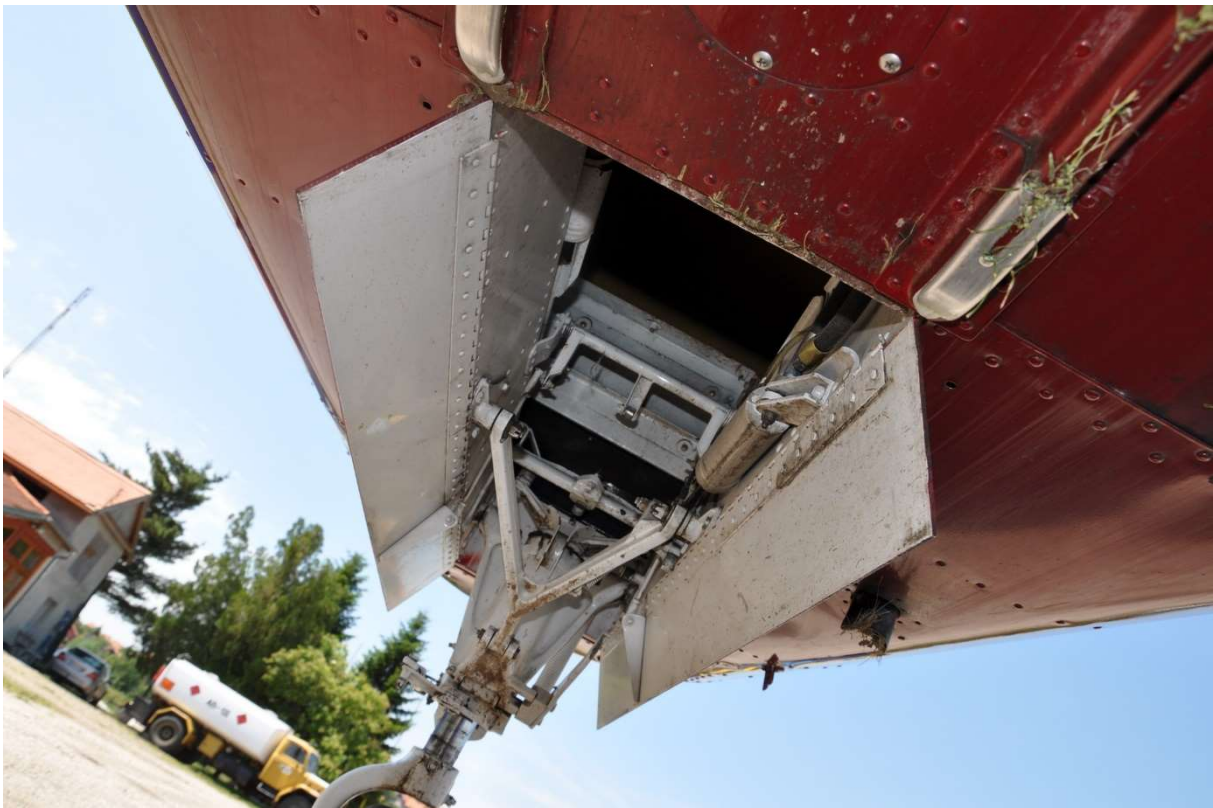
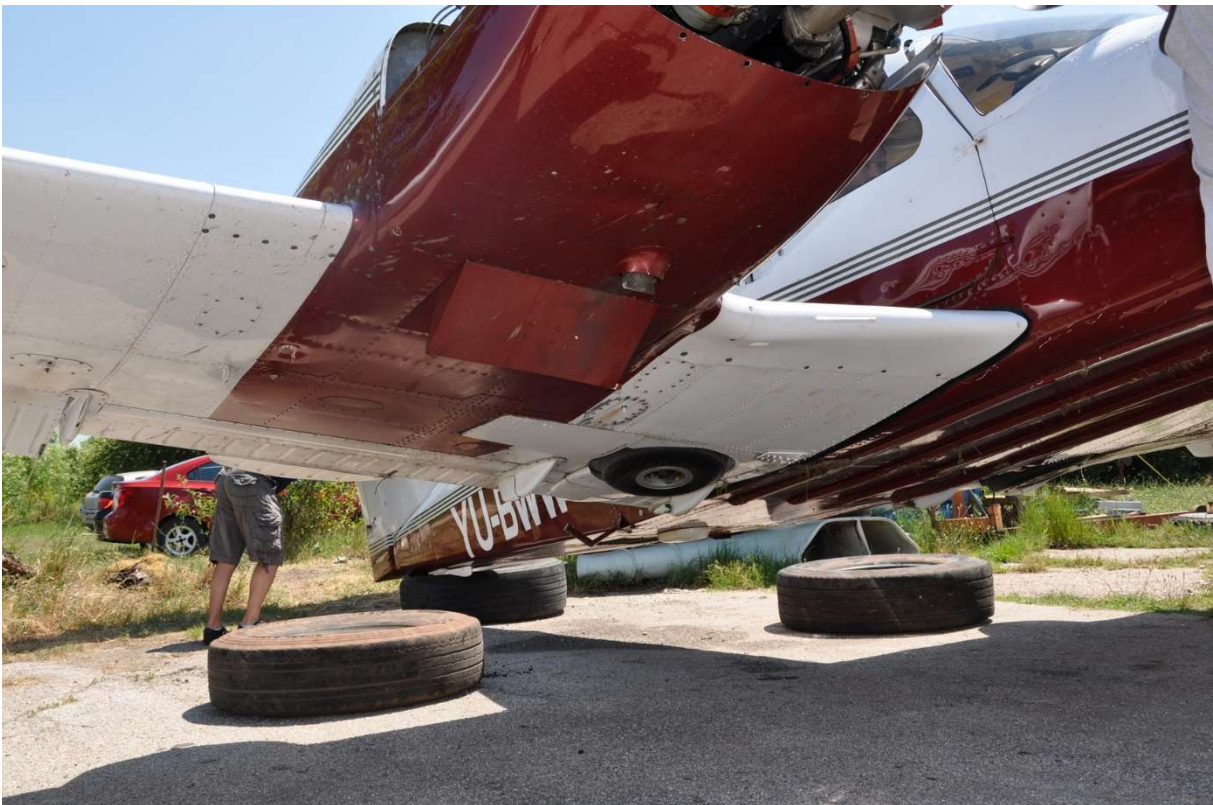
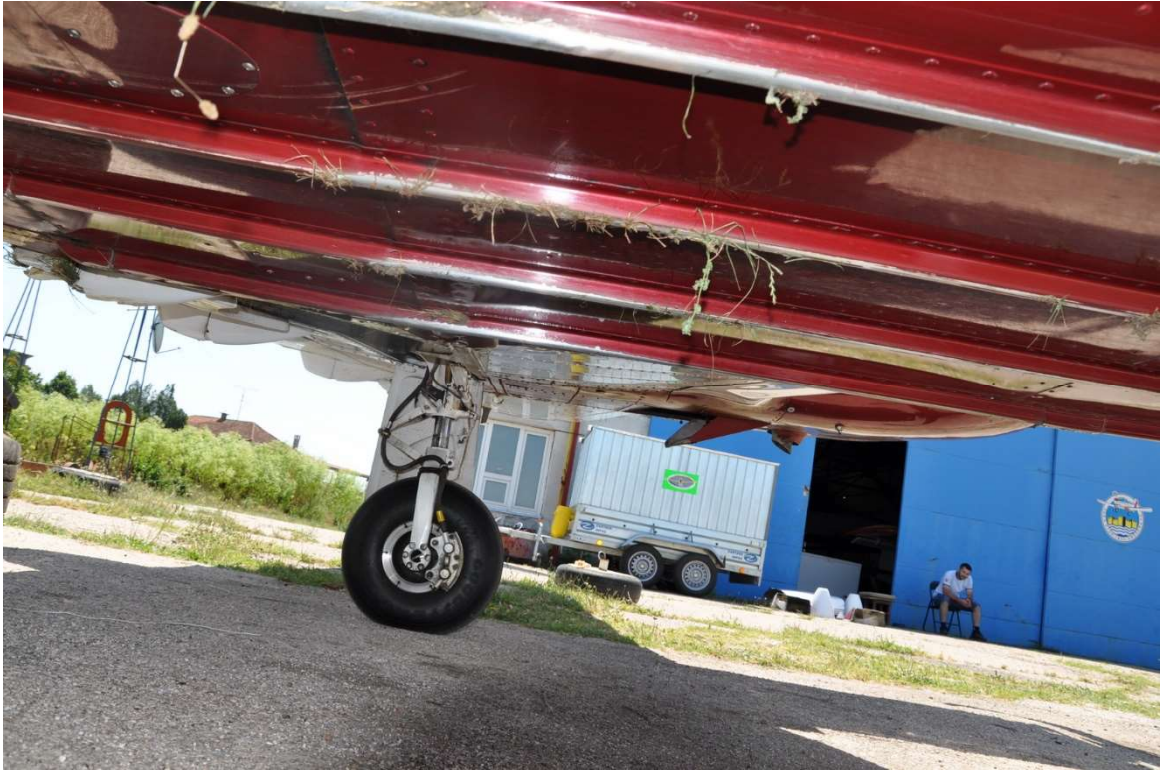
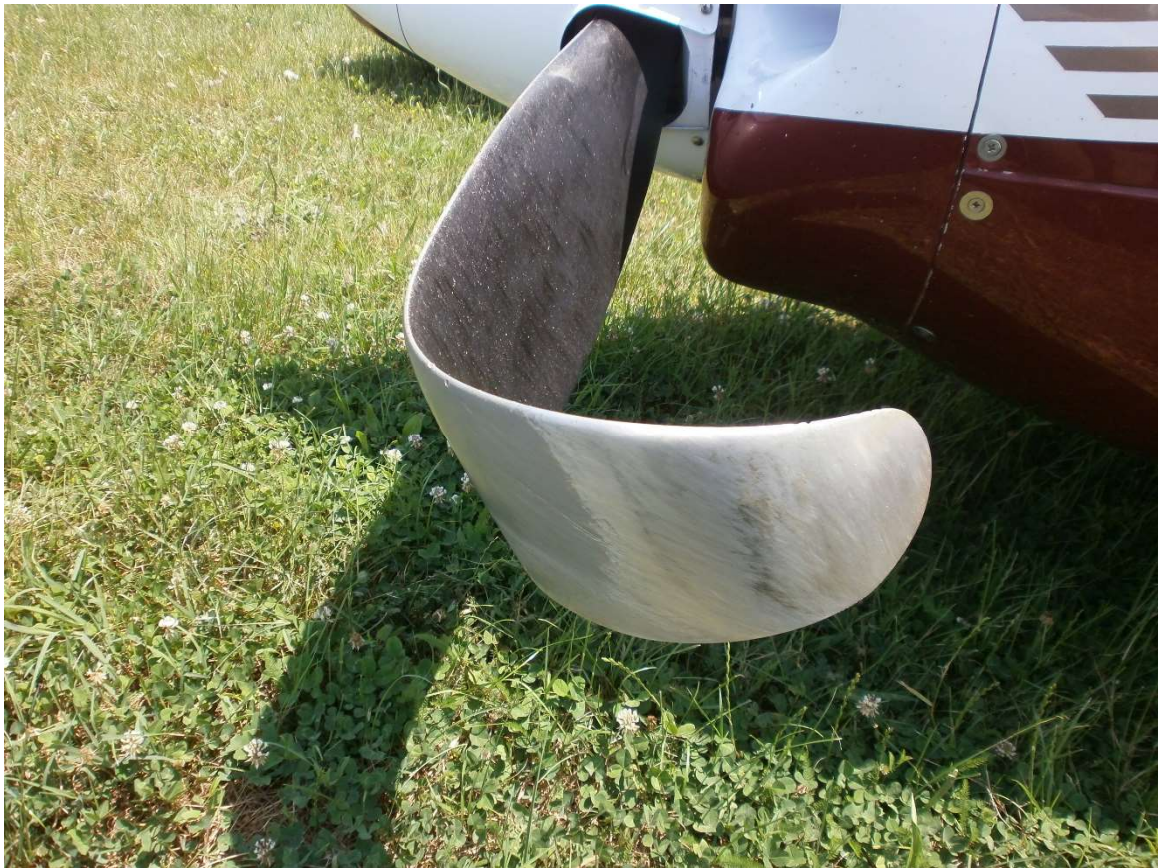
Авион је теже оштећен. Поред кракова елисе који су оштећени услед контакта са тлом, оштећен је и доњи део трупа авиона. (слике 1, 2, 3 и 4).

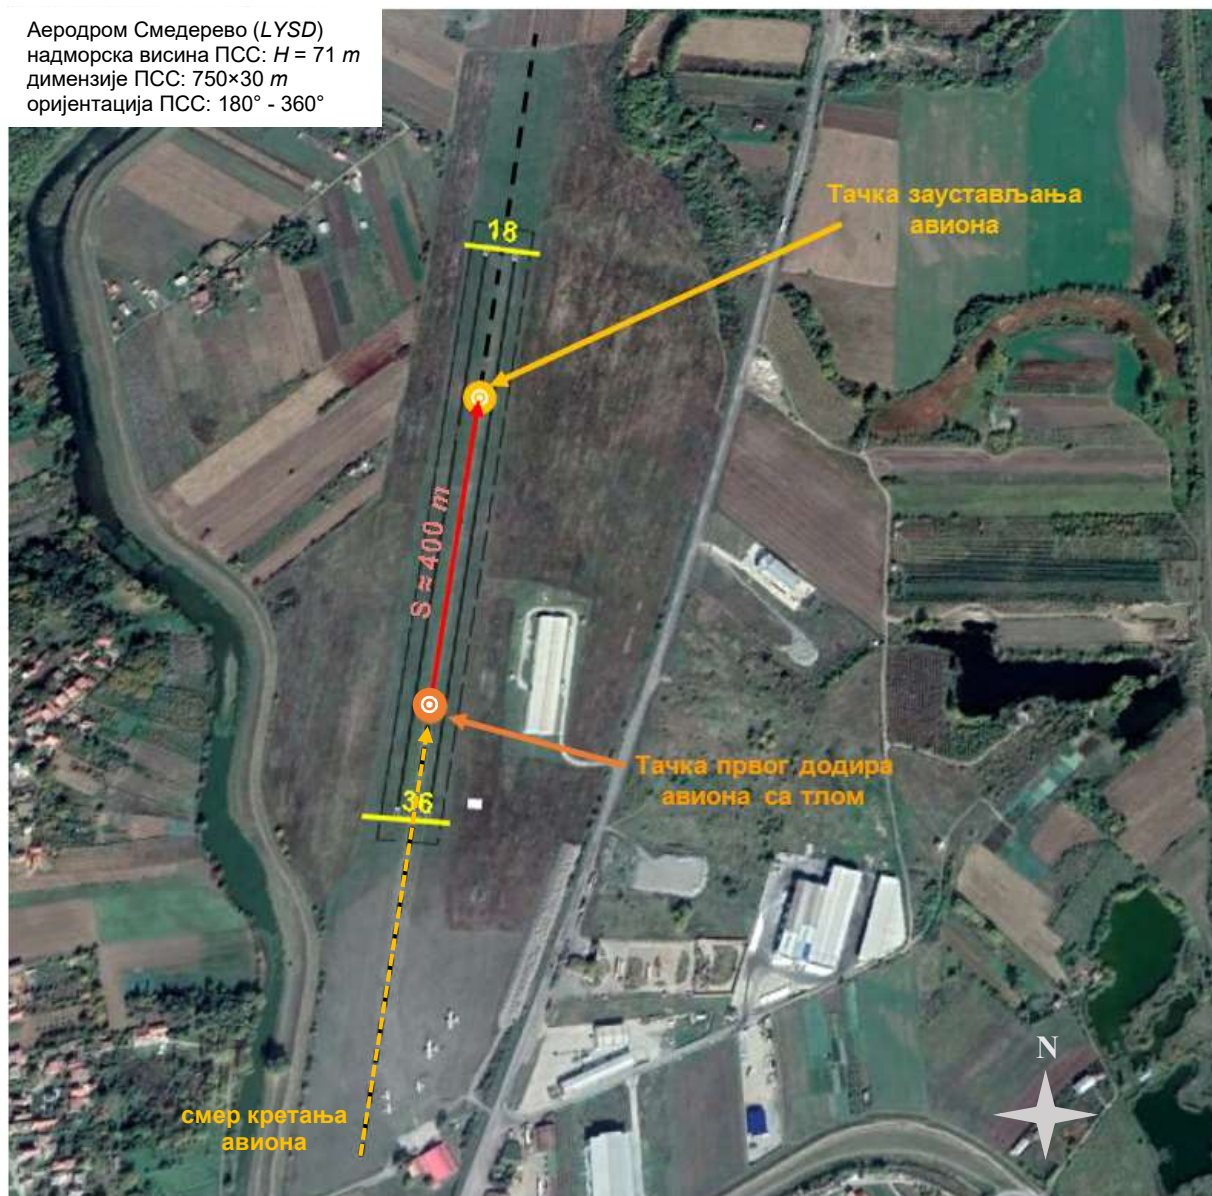
Слика 5.

Авион је први контакт са ПСС остварио на око 150 метара након прага 36. Скоро једновремено у контакт са тлом су прво ступиле елисе, а након тога и оплата доњег дела трупа авиона. Клизајући по оплати трупа и задржавајући правац слетања, авион се зауставио на око 400m од првог додира са ПСС, односно око 200 метара пре прага 18. (слика 4, слика 5 и слика 6).

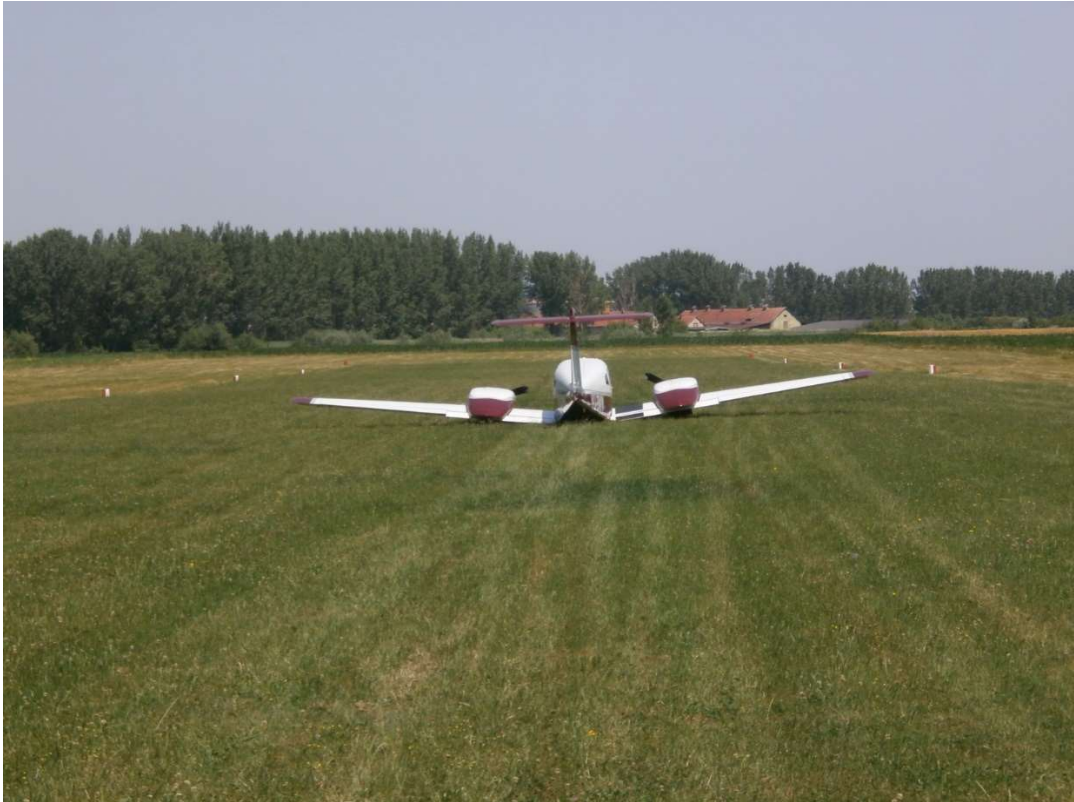
Слика 6. Положај авиона у односу на крај ПСС

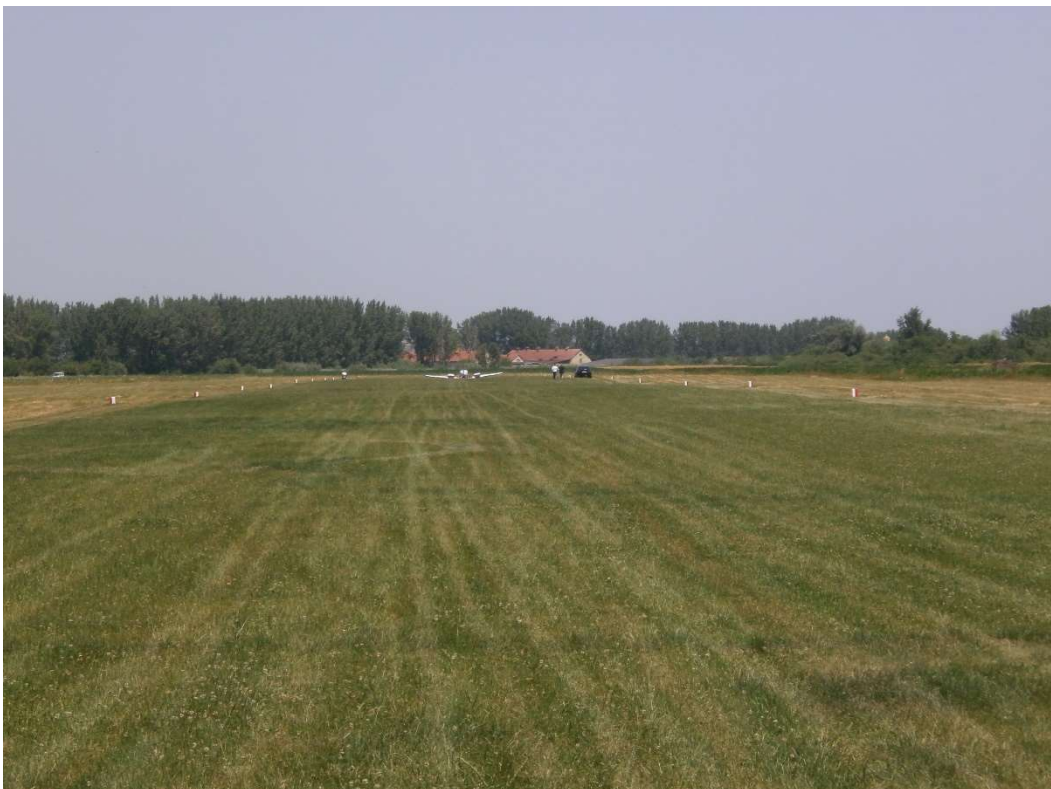
Слика 7. Положај авиона у односу на тачку првог додира са тлом

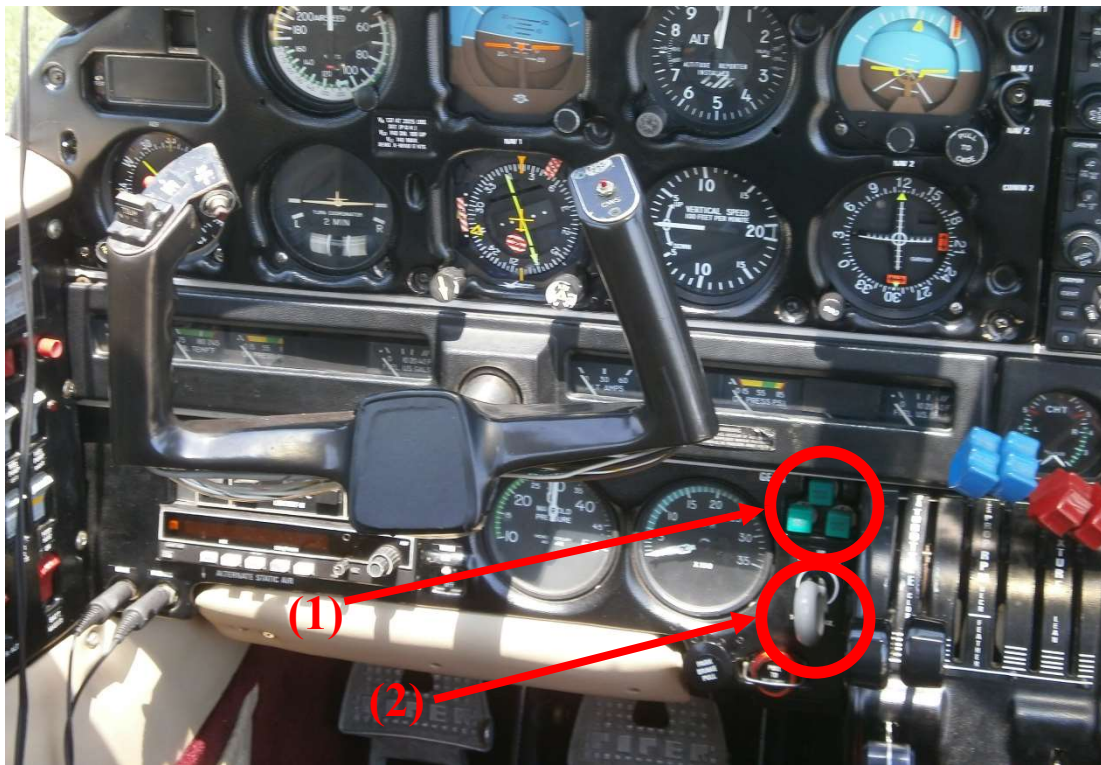
По доступним изјавама, пре вежбе у школском кругу када се десио удес, инструктор и пилот-ученик су радили и вежбе отказа једног мотора (*one-eng in-op*), при чему се звучна сигнализација неизвучености стајног трапа често оглашавала. Према изјави пилота-ученика, инструктор је помоћу одговарајућег електричног осигурача искључио сигурносну звучну сигнализацију јер га је иритирао звук.

Инструктор, након завршетка вежби отказа једног мотора, није укључио електрични осигурач и на тај начин посада је остала без могућности аутоматског звучног упозорења да стајни трап није извучен. Пилот-ученик у својим изјавама такође напомиње да је инструктор био видно деконцентрисан, избачен из такта и нервозан током лета услед међуљудских односа које има у својој организацији, из припреме за лет, као и да је стекао утисак да је инструктор проверу извучености стајног трапа урадио рутински јер је приликом извођења претходних вежби сваки пут проверио и потврдио да је стајни трап извучен.

Радна група је након удеса, током истражног поступка, извршила функционалну проверу свих критичних система авиона, укључујући и систем увлачења и извлачења стајног трапа, са повезаним сигнализацијама. Том приликом је установљено да су сви системи исправни и да раде у складу са прописаним правилима и у оквиру нормалних параметара – стајни трап се увлачио и извлачио по командама, док је сигурносна сигнализација давала одговарајуће светлосне и звучне сигнале.

Слика 9. Положај светлосне индикације извучености стајног трапа (1) и ручице за команду извлачења/увлачења стајног трапа (2)

а) Приликом обуке за стицање или обнављање ваздухопловних овлашћења, као и током провере кандидата од стране испитивача, потребно је да се слушаоцима скрене пажња на поштовање стандардних оперативних поступака и процедура а нарочито да приликом обављања летова није дозвољено искључивати сигурносне системе ваздухоплова.

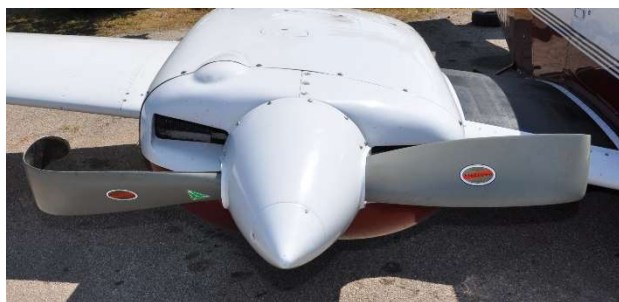
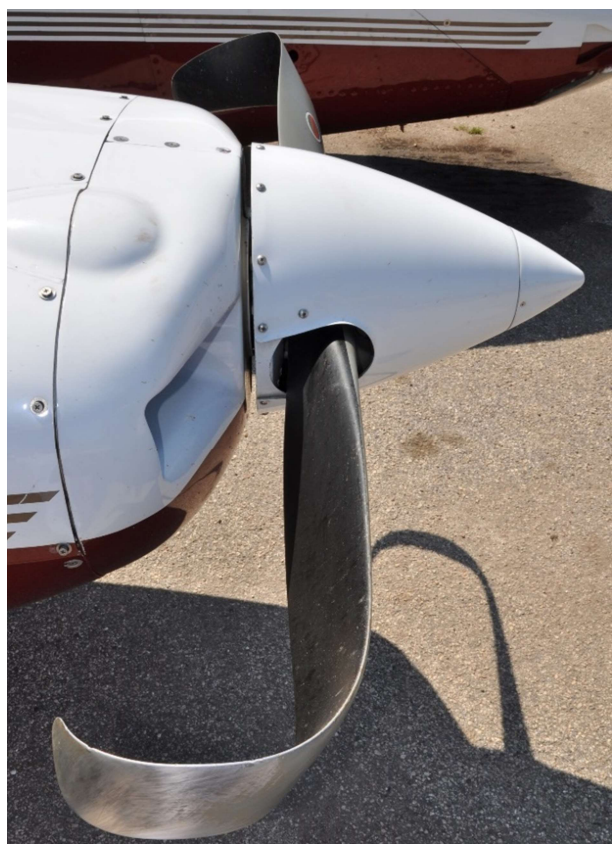
Слика 10. оштећење елисе десног мотора

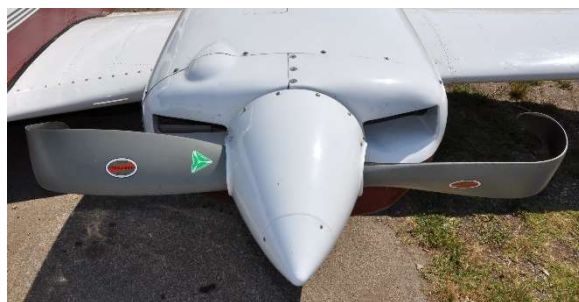
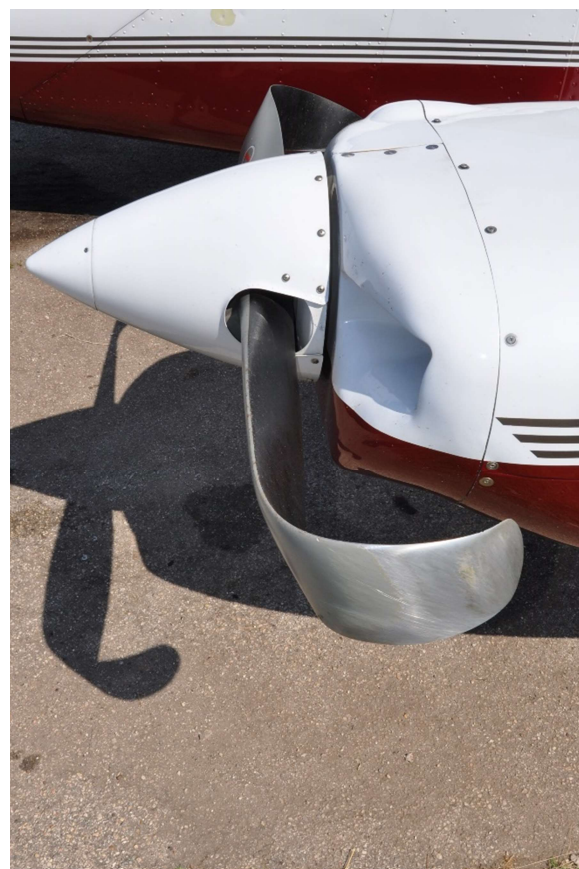
Слика 11. оштећење елисе левог мотора
