РЕПУБЛИКА СРБИЈА
ЦЕНТАР ЗА ИСТРАЖИВАЊЕ
НЕСРЕЋА У САОБРАЋАЈУ

ИЗВЕШТАЈ О ИСТРАЗИ УДЕСА АВИОНА

Авион:	PZL М-18 "Dromader"
Регистарска ознака:	YU-BNG
Година производње:	1983. године
Серијски број:	1Z-010-14
Власник:	JAT-Привредна авијација д.о.о.
Корисник:	JAT-Привредна авијација д.о.о.
Место удеса:	Аеродром „Лисичији јарак“, г. Београд
Датум удеса:	26. 06. 2014. године
Време удеса:	16.25 (LT)

Април, 2018. г.

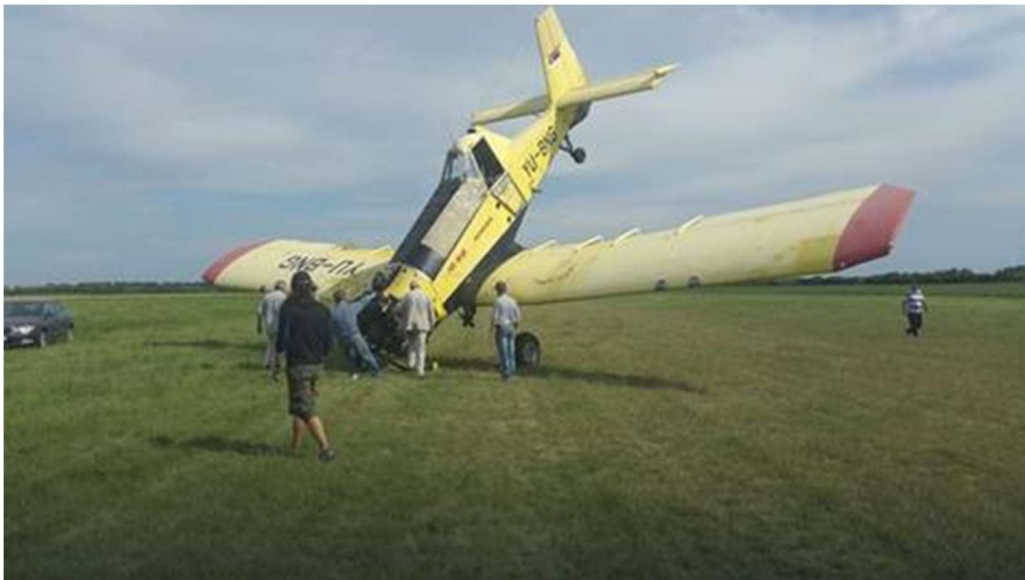
Након краћег клизања на носу и качења елисом по травнатој ПСС, око 16.25 часова авион се зауставио у нагнутом положају ослоњен на елису, предњи део трупа и мотор, са високо подигнутим репом.

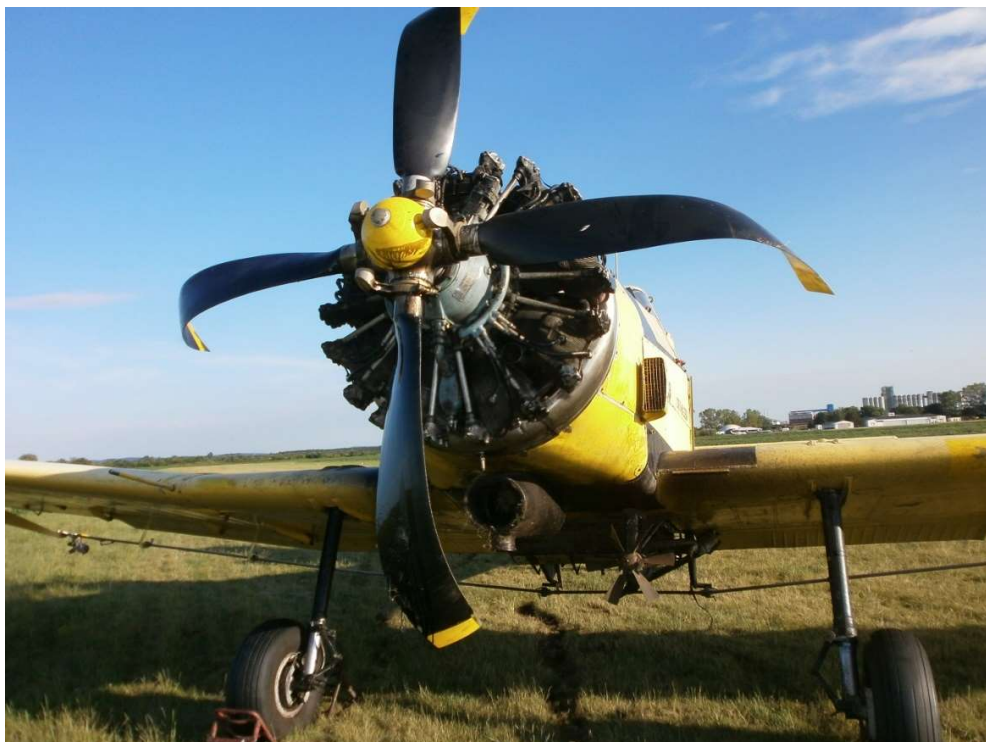
Елиса и мотор авиона су претрпели знатна оштећења, док је на предњем доњем делу (носу) авиона и хладњаку уља који су при заустављању закачили тло, дошло до мањег оштећења. Након удеса, мотор и елиса су морали да буду замењени.

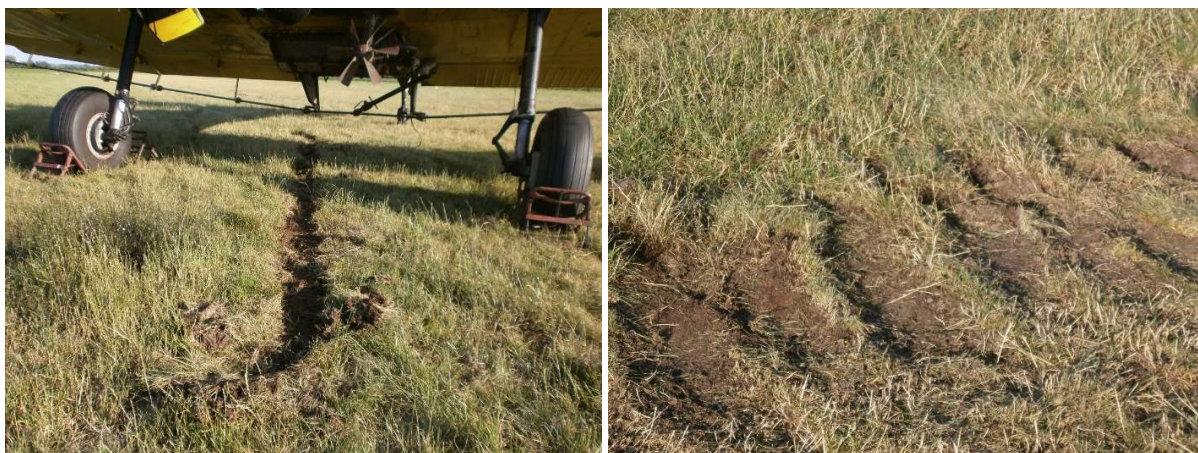
У правцу ПСС иза авиона били су видљиви трагови ударања елисе о тло, са "копањем" елисе кроз тло, као и трагова хладњака уља који су "урезани" у тло.
