**РЕПУБЛИКА СРБИЈА
ЦЕНТАР ЗА ИСТРАЖИВАЊЕ
НЕСРЕЋА У САОБРАЋАЈУ**

ИЗВЕШТАЈ О ИСТРАЗИ УДЕСА

Ваздухоплов:	ултралаки ваздухоплов
Врста:	ултралаки авион Skyleader JA 600
Произвођач:	JHLAVAN airplanes, Чешка Република
Регистарска ознака:	YU-A030
Серијски број:	6 227 249 T
Власник:	„НС ИНВЕСТ” д. о. о. - Нови Сад
Корисник:	„ДТД Рибарство” д.о.о. - Бачки Јарак
Место удеса:	летелиште ДТД – Бачки Јарак
Датум удеса:	11. 10. 2014. године
Време удеса:	13:10 (LT)

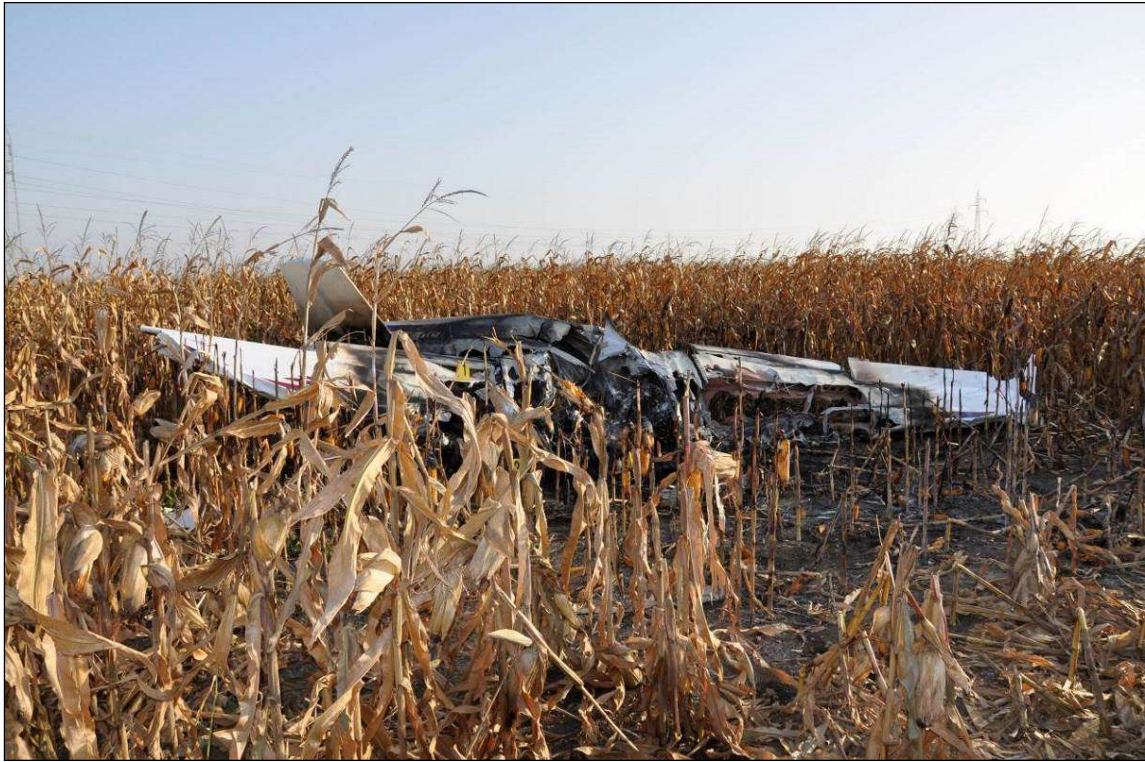
Приликом удеса ултралаки авион Skyleader JA 600, регистарске ознаке YU-A030, је потпуно уништен.

Фотографија 1: Олупина ултра лаког авиона након удеса

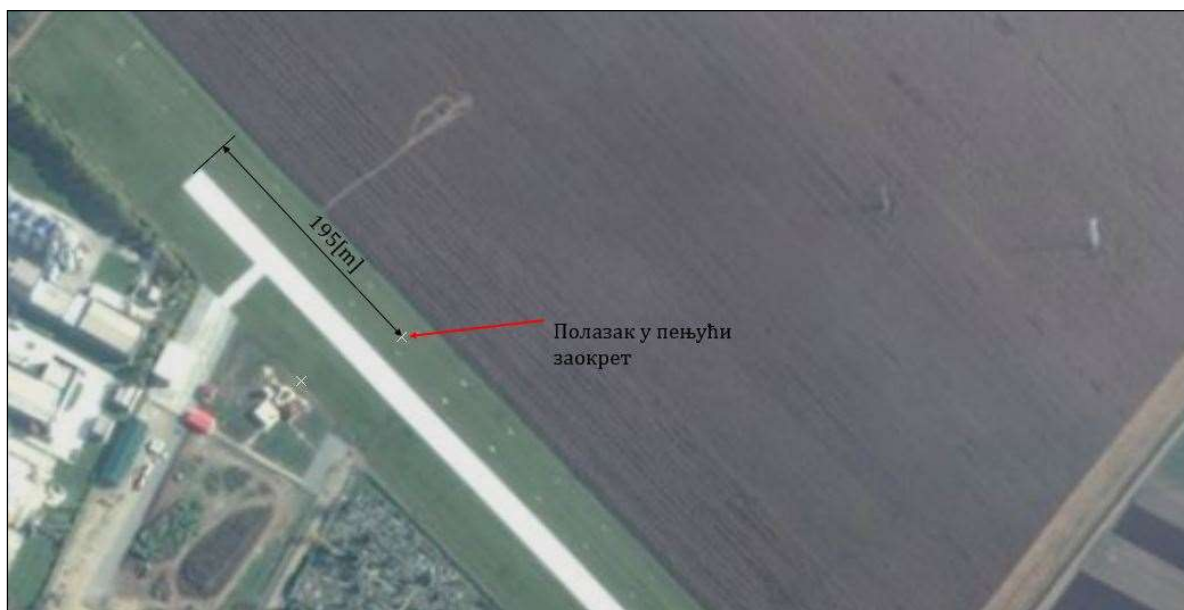
Позиција авиона у тренутку поласка у десни заокрет у пењању, висина и положај авиона у равни, одређена је на основу изјава очевидаца. Висина авиона је процењена на приближно 5 m.

Слика 2: Место поласка авиона у заокрет у пењању

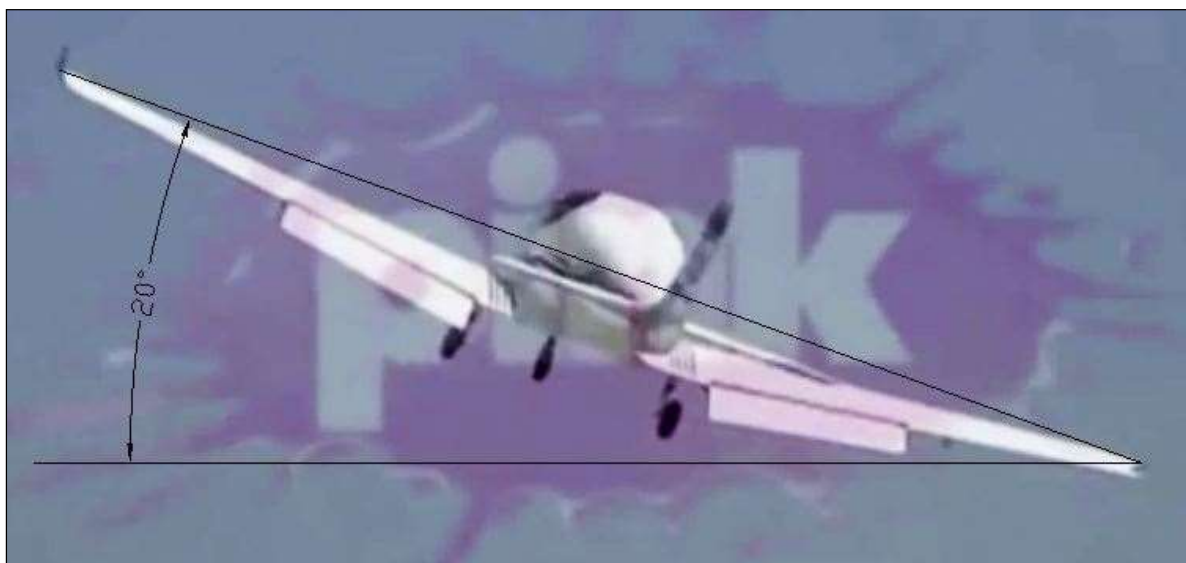
На основу снимка је могуће измерити угао нагиба, при чему промена нагиба до тренутка ангажовања авиона има осцилујући карактер са променама и до 7 степени. У тренутку непосредно пред ангажовање авион има приближно исти нагиб као на почетку снимка (слика 3).

Слика 3: Нагиб авиона на почетку снимка

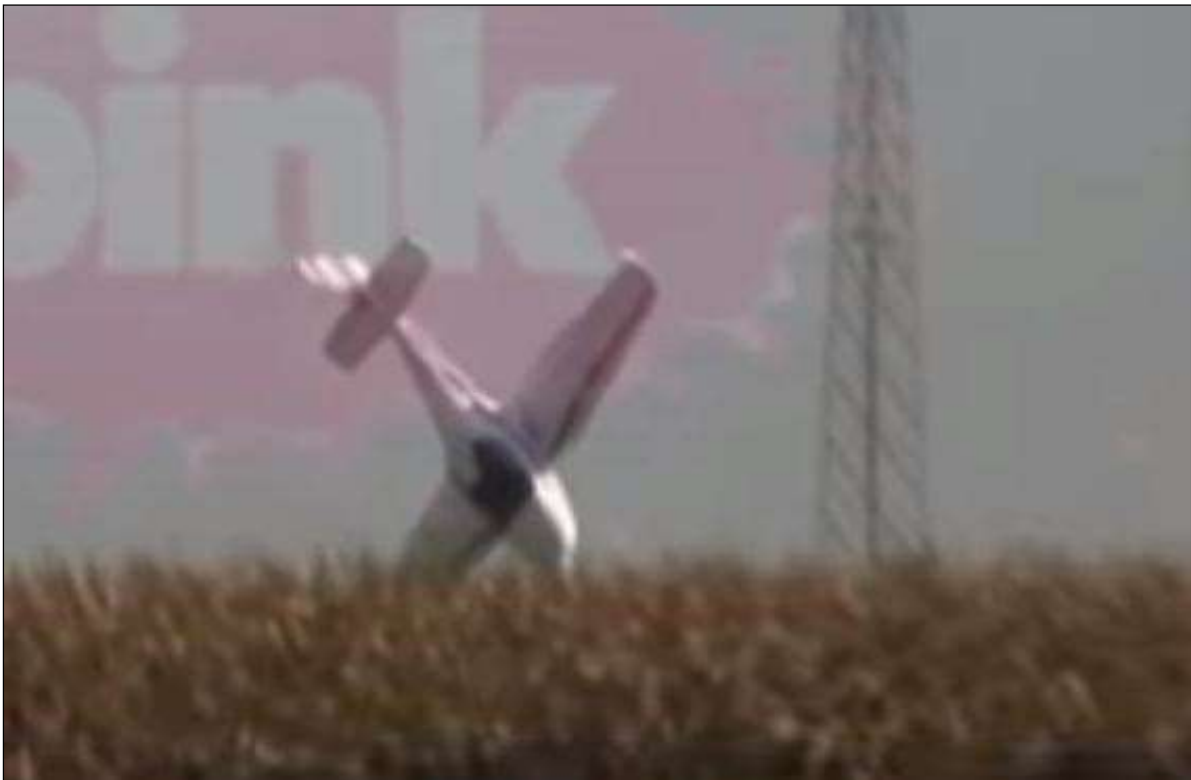
Слика 3: Положај авиона непосредно пред удар о тло

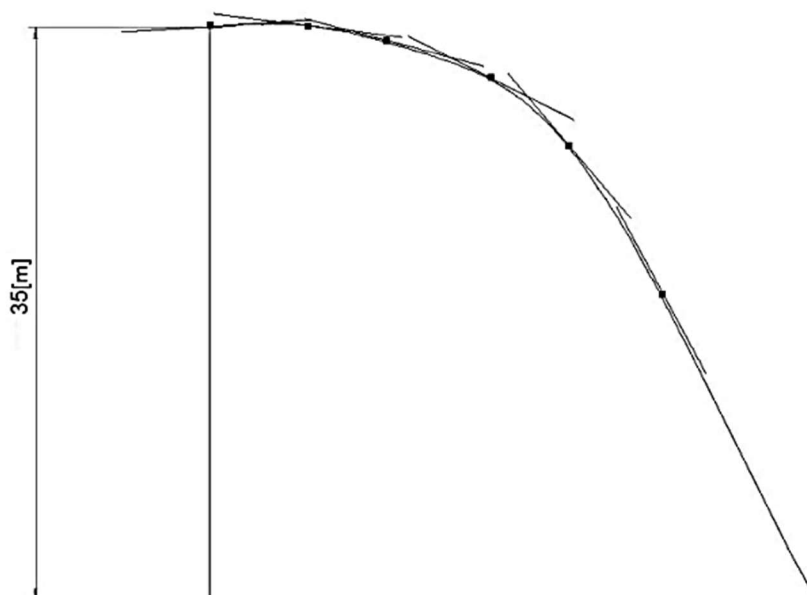
На основу израчунатих параметара одређена је висина у тренутку ангажовања. Конструисањем путање у програму САТИА на основу углова који су дати у Прилогу 2. добија се облик трајекторије где се дужина трајекторије S уноси у програм који аутоматски мења размеру трајекторије. Након промене размере добијена је стварна висину авиона у тренутку ангажовања (слика 6).

Слика 5: Равански (2D) приказ трајекторије након ангажовања
Висина у тренутку ангажовања износи $h = 35 \text{ m}$.

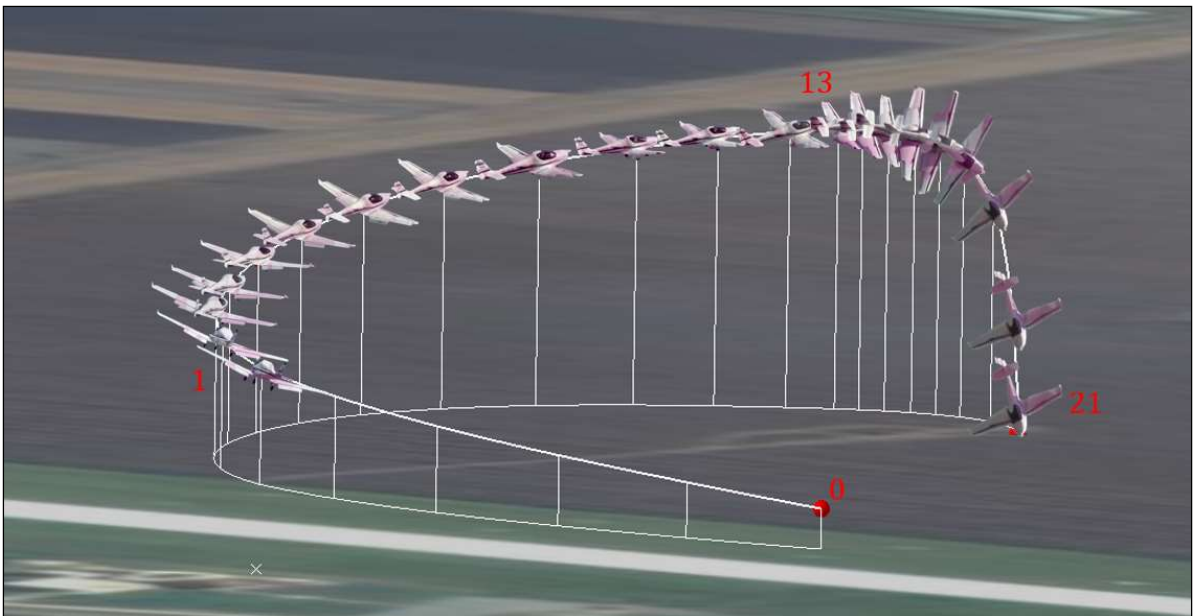
Позиције авиона (слика 17) су нумерисане и усклађене са табелом бр. 3 (Прилог 3) из које је могуће прочитати параметре за сваку од позиција.

Први део путање после продужавања означен бројевима од 0 до 1 одвијао се са умереним углом пењања где летелица задржава стационарне услове пењања са нагибом који се континуално мења до позиције 1. Летелица је затим прошла кроз позицију означену бројем 1 и наставила са даљим пењањем са костантним нагибом и углом пењања до позиције 3. У позицији 3 је приметна употреба крмила правца која је остварена употребом педала потискивањем десне ноге.

Слика 17: Трајекторија авиона у простору са уцртаним положајима авионима

Авион је наставио са заокретом у пењању до позиције 8 са мањим променама нагиба и видним отклоном крмила правца, и доласком у позицију 9 авион има тенденцију смањења нагиба употребом крилаца праћену смањењем нападних углова. Након смањења нападних углова и транзиције авиона из услова пењања у услове са малом вертикалном

брзином пропадања (позиције 9, 10 и 11), пилот је командовањем довео авион у позицију 12 тако што изазива повећање нагиба и нападних углова. Летелица се кратко задржала у описаном положају из кога је прешла у наглу промену положаја праћену променом нагиба и скретања, позиција 13.

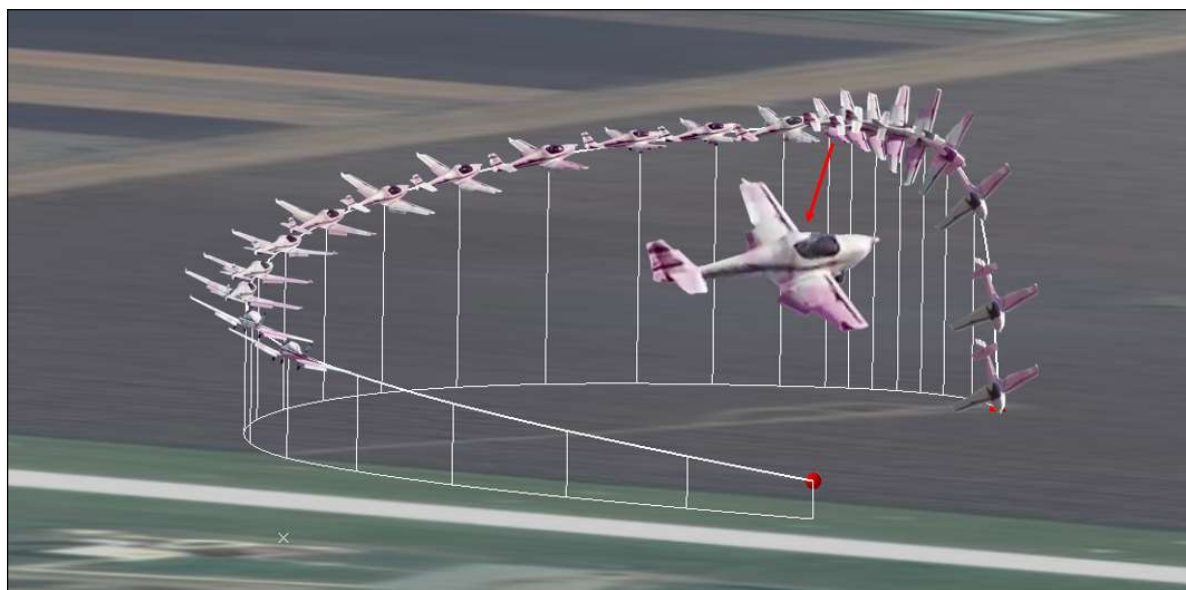
Слика 18:Авион у тренутку ангажовања

У тренутку наглог ангажовања - место на путањи означено бројем 13 приметан је отклон крмила правца који је у непромењеном положају почевши од позиције 8, а поред тога приметан је и отклон крилаца у страну супротну од смера ангажовања летелице што указује на труд пилота да употребом крилаца спречи нежељено ваљање у десну страну, страну повећања нагиба (слика 18). Немогућност пилота да ваљање заустави крилцима сведочи о лету авиона на критичним нападним угловима, где је клизање, проузроковано отклоном крмила правца, изазвало разлику у узгону на левом и десном полукрилу, а самим тим и ваљање у десну страну праћено скретањем због разлике у отпору левог и десног полукрила. Кретање које настаје слагањем скретања и ваљања је заковитно кретање које доводи авион у неуправљиве услове лета са дефицитом висине. Кретање авиона након иницирања заковитног кретања (почетна фаза ковита) настаје од тренутка када авион нагло мења нагиб са истовременим скретањем (позиција 13), и промена нагиба доводи авион у услове вертикалног кретања надолу што вектор брзине измешта из равни симетрије и мења нападни угао на хоризонталном репу. Сила на хоризонталном репу изазива скретање, ротира авион око вертикалне осе, где са том променом и променом нагиба који расте, утиче на авион тако што повећава угао стрмине. Ротација око вертикалне и уздужне осе (скретање и ваљање респективно) изазива кретање на путањи облика спирале које престаје у тренутку удара о тло. Промена курса авиона за време кретања авиона по спирали је приближно 180 степени. Ако се вратимо на почетак путање где анализом сваког положаја од позиције 1 до ангажовања упоредимо прорачунски добијену брзину доћи ће се до чињенице да брзина све време опада за време пењања. Познајући стрмину путање, промену брзине на путањи и промену вучне силе за елису променљивог корака да би авион постигао висину у тренутку ангажовања, снага мотора која је употребљена у току пењања износи **60% максималне снаге мотора**.
