Република Србија  
ЦЕНТАР ЗА СТРАЖИВАЊЕ  
НЕСРЕЋА У САОБРАЋАЈУ

## ИЗВЕШТАЈ О ИСТРАЗИ УДЕСА АВИОНА

Авион :	CESSNA F172G
Регистарска ознака:	YU-DSD
Година производње:	1965. године
Серијски број:	F172-0181
Власник:	Аеро-клуб "Смедерево", Смедерево
Корисник:	„ЈАТ привредна авијација” д.о.о. Београд
Место удеса:	Атар села Рудно, планина Голија
Датум удеса:	20. 10. 2014. године
Време удеса:	15:33 (LT)

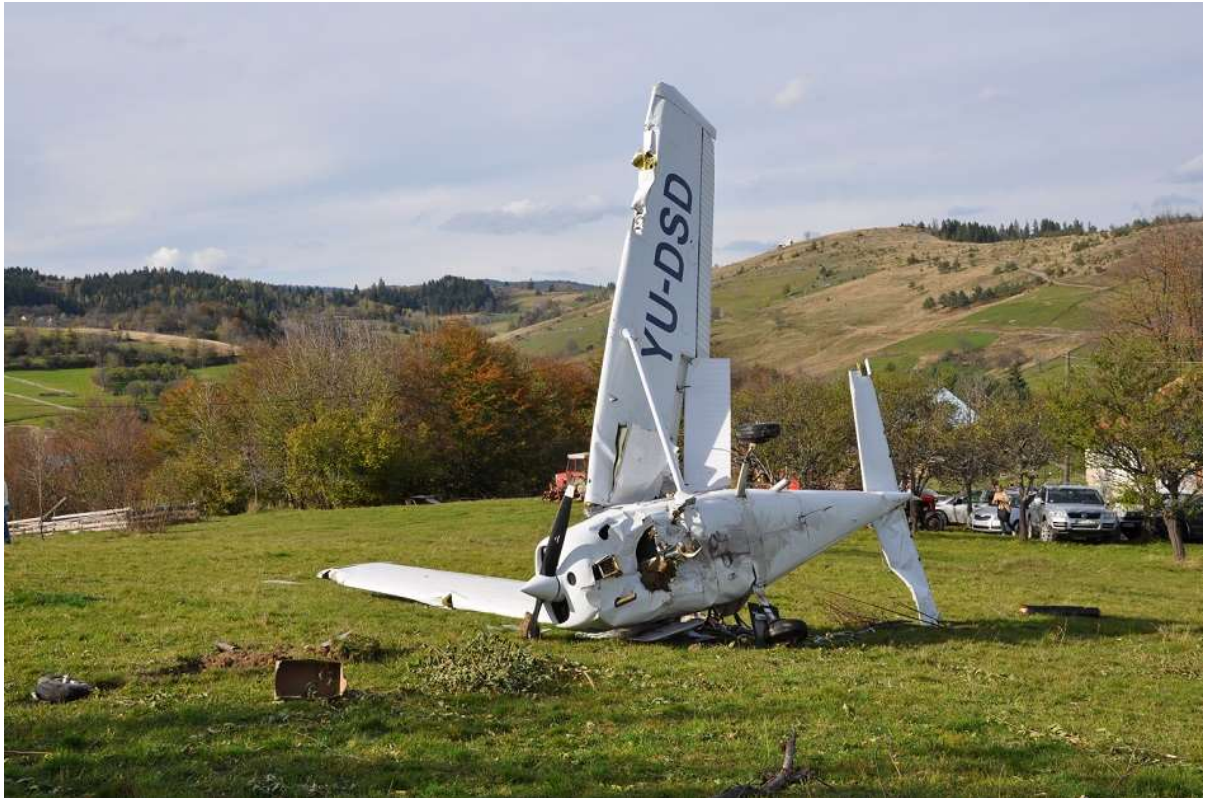
Слика 1. Место удеса

Услед инерције и ефекта нагиба терена, авион се окренуо око попречне осе и истовремено се обрнуо око уздужне осе на десну страну и у том положају се зауставио на око 100 метара од насељене куће. Авион је након заустављања остао да лежи на десном боку, са одломљеним десним крилом у опруженом положају, које је остало само оплатом везано за авион и са високо подигнутим левим полукрилом.

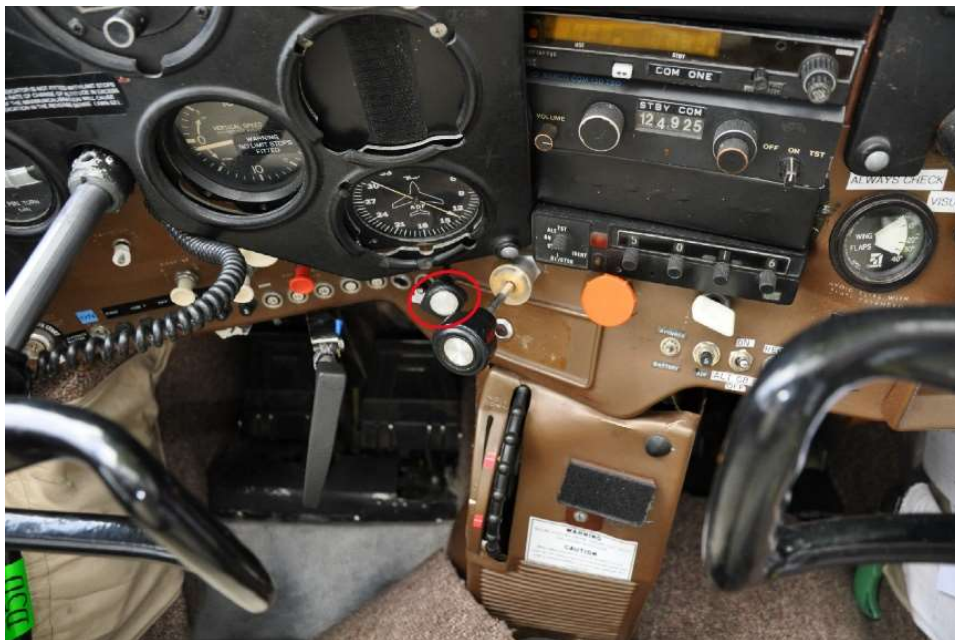
Слика 5. Слика кабине забележена након удеса

Сумњајући на присуство леда у карбуратору, пилот је повукао ручицу грејача карбуратора до краја ка себи и мотор је успоставио нормалан рад (Слика бр. 5). Мотор је након укључивања грејача карбуратора нормално радио око два минута, након чега су обртаји на мотору поново почели да опадају, а мотор је наставио са неправилним радом.

У таквим условима авион је изгубио вучну силу и дошло је до даљег нежељеног губитка висине. Највећа очитана висина са GPS уређаја износи 2.494 метара (8.182 стопе) која је забележена у тридесетој минути лета. Након тога авион је константно губио висину и због немогућности одржавања авиона у хоризонталном лету, пилот је донео одлуку да изврши принудно ванаеродромско слетање. Грејање карбуратора је и даље било укључено и ручица грејања је у извученом положају све до краја лета – удеса (Слика бр. 5).

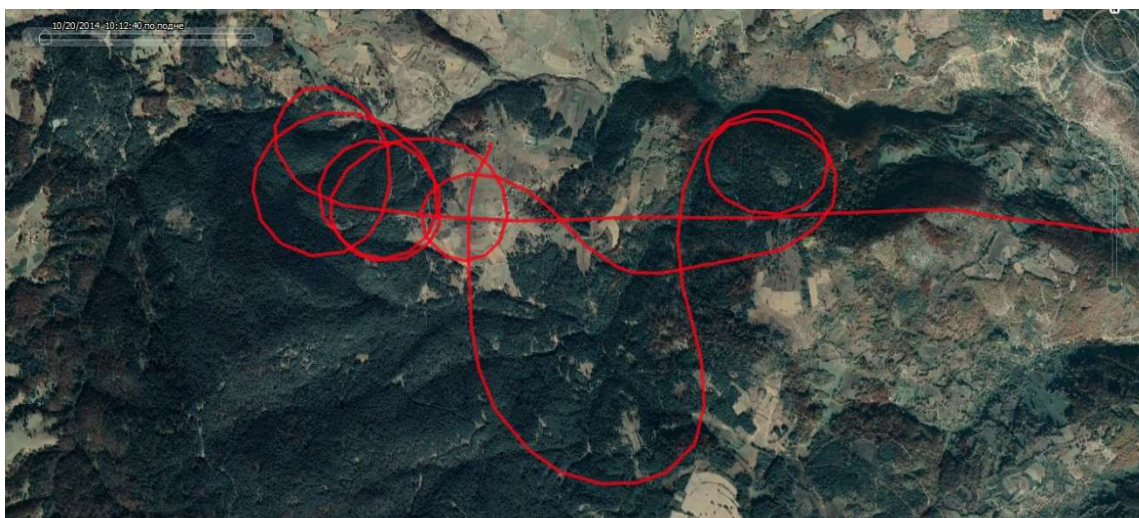
Слика 6. Хоризонтална пројекција трајекторије авиона на терену скинута са GPS уређаја који је био активан на авиону током лета.

Током избора терена за принудно слетање, пилот је у снижавању извео шест пуних заокрета (четири десна и два лева заокрета) у пречницима од 450 метара до 700 метара. У последњем маневру пилот је извршио заокрет са променом правца за  $180^\circ$  и пречником од 1100 метара ради изласка у правац слетања по курсу  $026^\circ$  на изабрани терен (Слика бр. 6). Висинска разлика од момента настанка проблема са мотором и почетка губитка висине (2.494 метара) и самог момента додиром са тлом (1.100 метара) износи 1.394 метара, а избор терена, снижавање и принудно слетање на изабрани терен трајало је око 18 минута. Пилот је изабрао терен са узбрдицом како би што пре зауставио авион.

Као што се и види на сателитском снимку, орографија и врста терена су биле доста сложене са тачке гледишта изабраног терена за принудно слетање (Слика бр. 6).

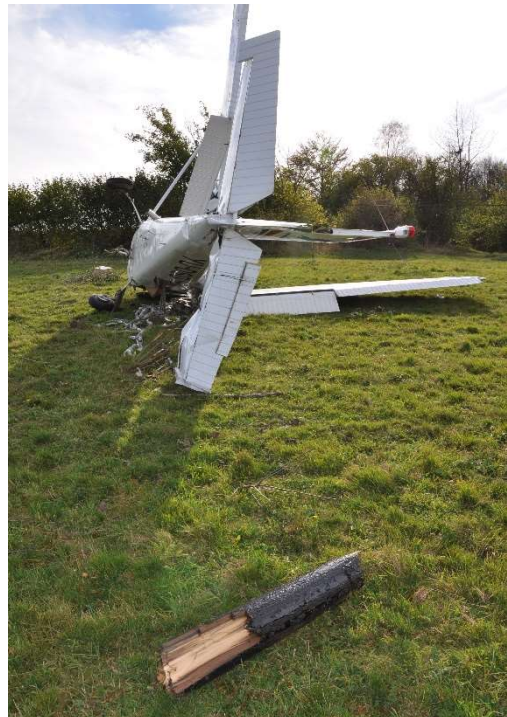
Слика бр. 7

Услед неочекиваног повећања брзине кретања, уместо да се на узбрдици заустави, авион је прешао преко врха узбрдице и наставио кретање низбрдицом. На око 120-130 метара од врха узбрдице авион је кореном десног крила ударио у дрвени телефонски стуб. Од силине ударца дошло је до лома упорнице десног полукрила, делимичног кидања десног крила у зони везе са центропланом и оштећења десног хоризонталног стабилизатора. Такође је дошло до пресецања телефонског стуба који су пројектовани да приликом ударца од стране моторног возила при брзини од 40 km/h и већој дође до његовог лома из безбедносних разлога. Ово је још један од доказа који указује да је авион након принудног слетања и протрчавања имао велику прогресивну брзину на шта је утицао рад мотора. (Слика бр. 7).

Према изјавама пилота и оператера, мотор је све време радио. Непосредно пре додира авиона са земљом, мотор је почео да ради пуном снагом. Губитком висине, авион је дошао у зону повећане густине и дотока довољне количине кисеоника у карбуратор да би се остварила потребна смеша за правилан рад мотора. Приликом увиђаја на месту несреће установљено је да је ручица гаса била у позицији FULL THROTTLE, а ручица висинског коректора у FULL RICH, што указује да је мотор радио при богатој смеси (слика 12.). Прегледом свећица након удеса радна група је утврдила да се на свећицама налази велика количина гаражи, што такође указује на рад при богатој смеси (слика 7.).

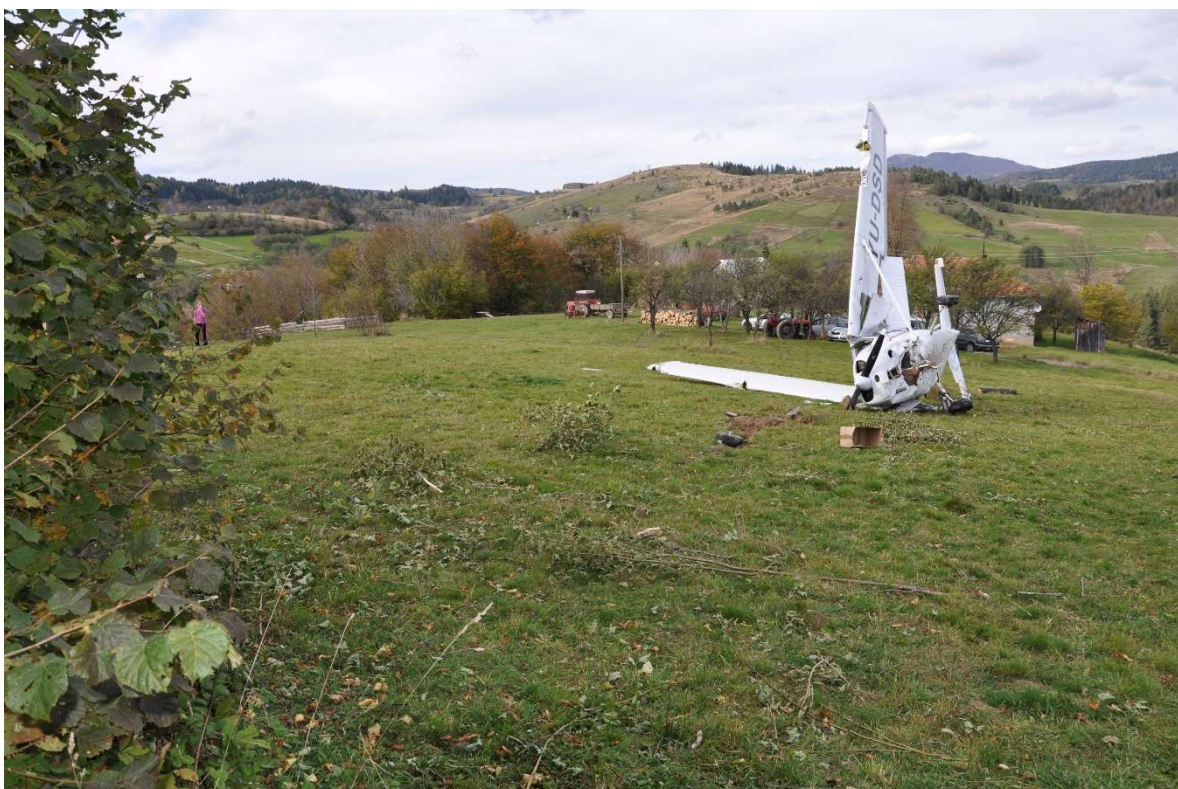
Слика 8

Услед инерције и ефекта нагиба терена, авион се окренуо око попречне осе, истовремено се обрнуо око уздужне осе на десну страну и у том положају се зауставио на око 100 метара од насељеног стамбеног објекта (Слика бр. 8).

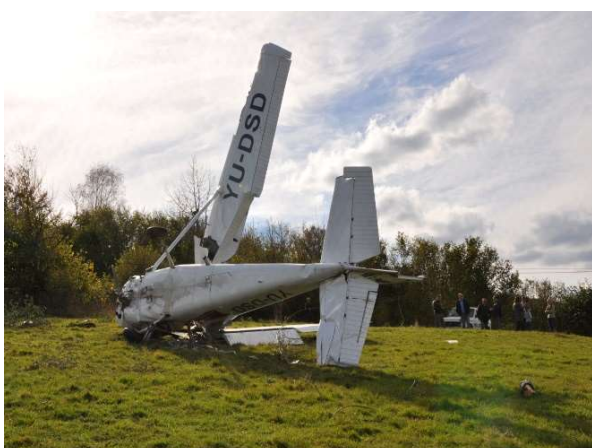
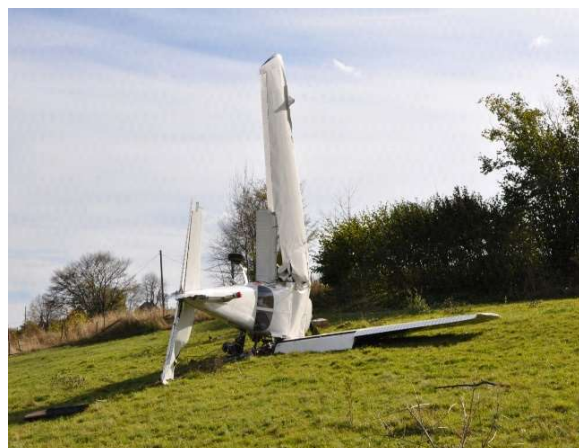
Положај авиона био је на десном боку, при чему је десно поломљено крило стајало у опруженом положају, оплатом спојено за авион и са високо подигнутим левим крилом, (Слике бр. 9 и 10). Посада је након заустављања самостално изашла из олупине авиона, искључила електро напајање, позвала помоћ и обавестила руководиоца летења на аеродрому Трстеник о удесу.

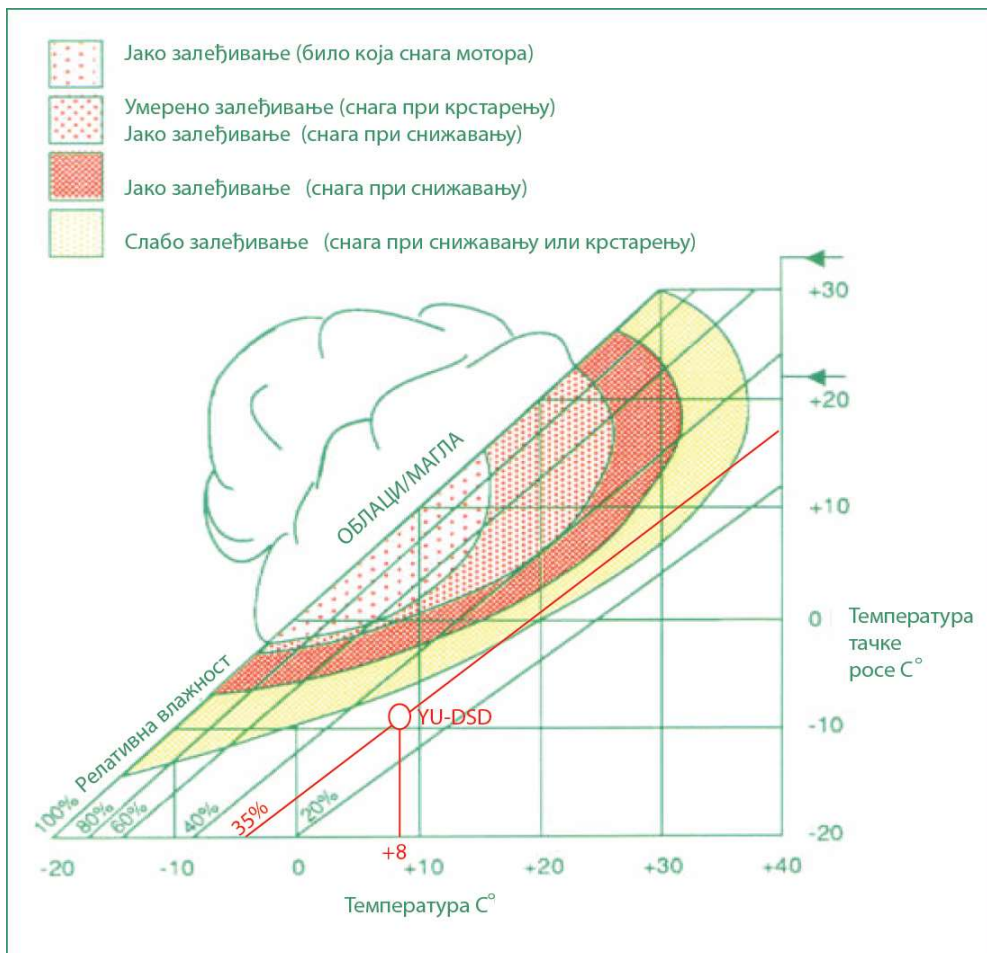
Слика 12. Дијаграм метео услова за одређивање степена могућег залеђивања

На основу пресека вредности температуре и релативне влажности ваздуха за дан 20. 10. 2014. године (дијаграм на слици 12.) може се закључити да није било услова за залеђивање карбуратора, односно услови су теоретски били минимални, па се из наведеног може закључити да метеоролошки услови нису били узрок настанка неправилног рада мотора.

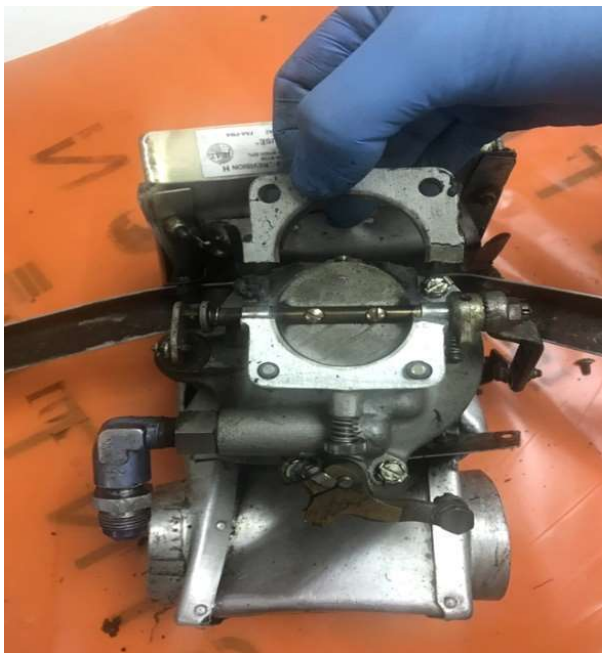
Слика 14.

Провером ходава ручице карбуратора, гаса, грејача карбуратора и висинског коректора, утврђено је да су исправни (слика број 14). Даљим растављањем карбуратора, утврђено је да су пловци карбуратора исправни (слика број 15).

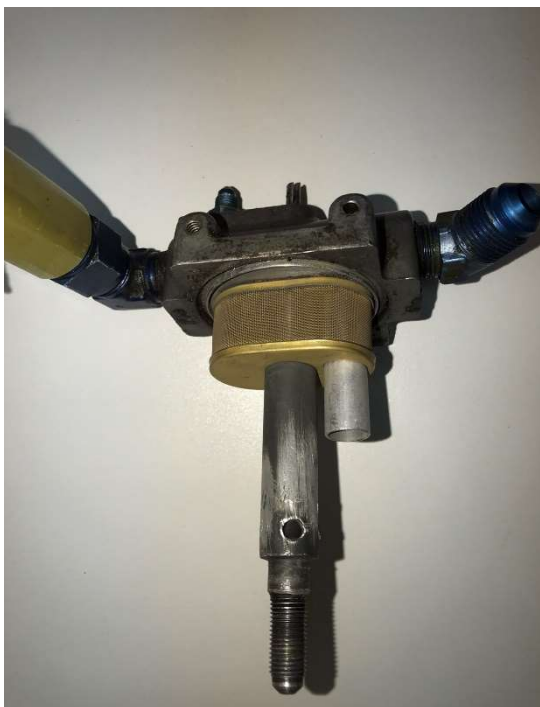
Слика 16.

Провером филтера горива, утврђено је да је чист и без прљавштине (слика број 16).

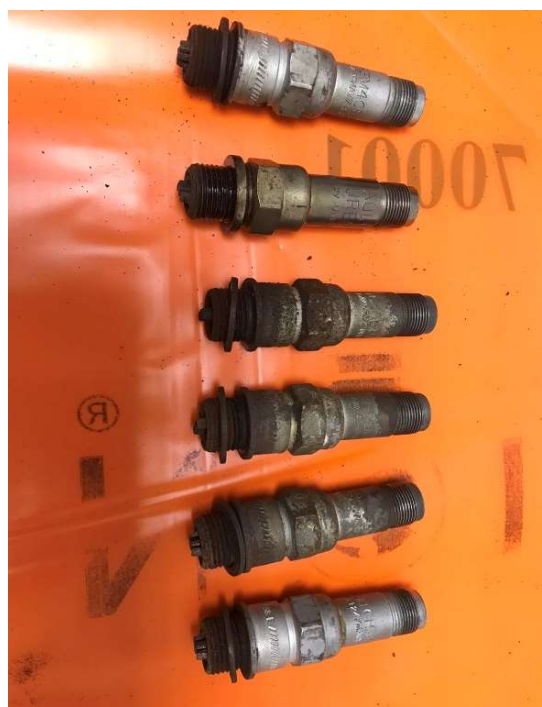
Слика 17.

Провером свећица, установљено је да су диоде зачађављене, односно да се на диодама налази већа количина гарежи. (слика број 17).

Смеша превише богата горивом се испољава неправилним, односно „грубим” радом мотора, појавом чађи на свећицама, ниским температурама издувних гасова, као и падом броја обртаја мотора. Са друге стране, уколико је смеша превише сиромашна горивом, долази до појаве детонација које узрокују неправилан рад мотора, прегревање и губитак снаге.

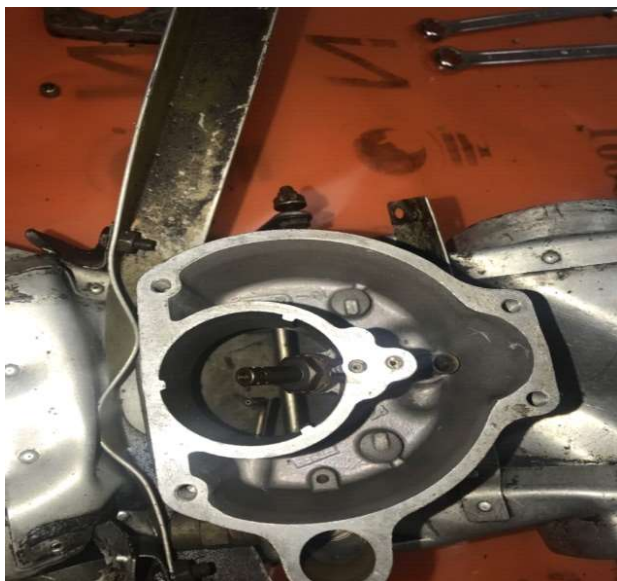
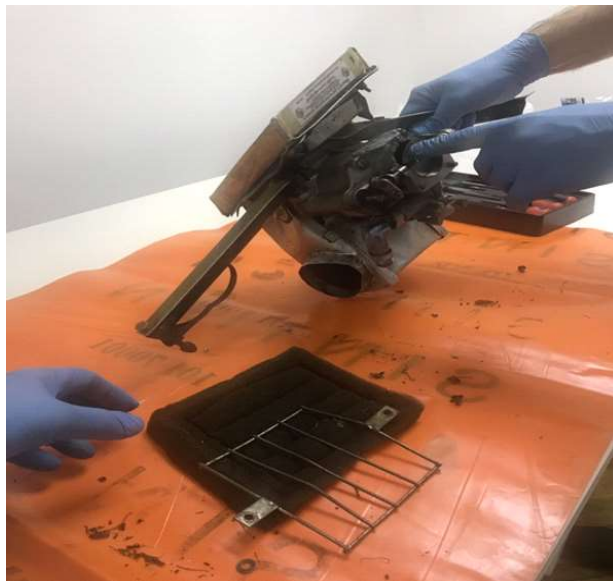
Провером растављеног карбуратора утврђено је да је карбуратор исправан и без присуства механичких нечистоћа (слике бр. 18 и 19).

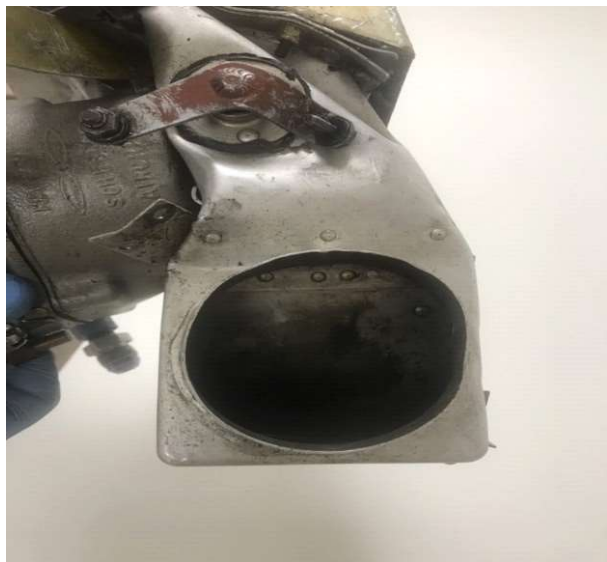
Слика 20.

Даљом провером демонтираних делова, утврђено је да је кућиште уводника ваздуха у карбуратору чисто (слика 20). Провером је утврђено да је филтер ваздуха замашћен и да се на филтеру ваздуха, по читавој површини, налазе нечистоће и масне наслаге. (слика 21).
