РЕПУБЛИКА СРБИЈА
ЦЕНТАР ЗА ИСТРАЖИВАЊЕ
НЕСРЕЋА У САОБРАЋАЈУ

ИЗВЕШТАЈ О ИСТРАЗИ УДЕСА АВИОНА

Авион :	<i>Cesna 310C</i>
Регистарска ознака:	<i>HA-CIF</i>
Година производње:	1959.
Серијски број:	39016
Власник:	Приватно лице
Корисник:	АТО „ <i>Pegaz Pilot Academy</i> “
Место удеса:	н. Ечка, о. Зрењанин
Датум удеса:	14. 02. 2015. године
Време удеса:	13:10 (LT)

Фебруар 2019. године

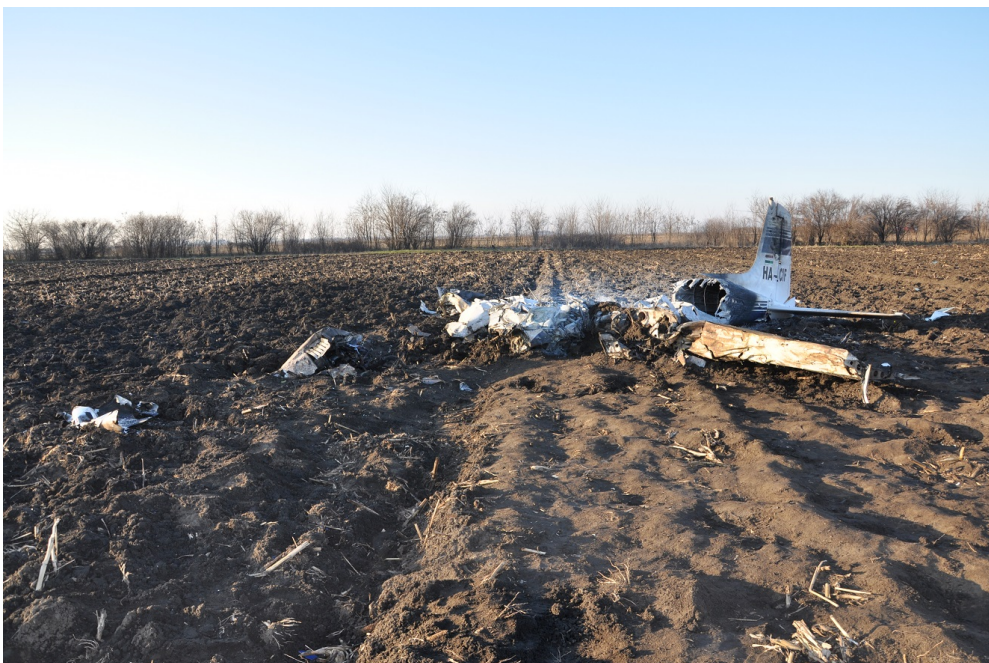
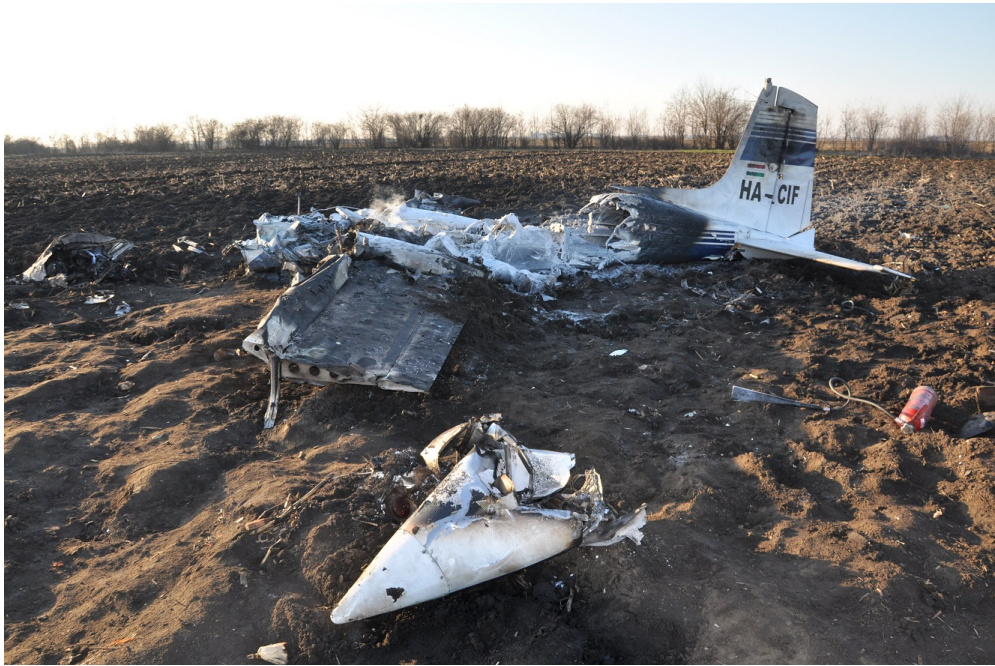
У овом удесу авион је потпуно уништен услед удара о тло и пожара који је одмах након тога наступио, највероватније због оштећења електроинсталације и цурења горива. (слика 1.3.1 и слика 1.3.2).

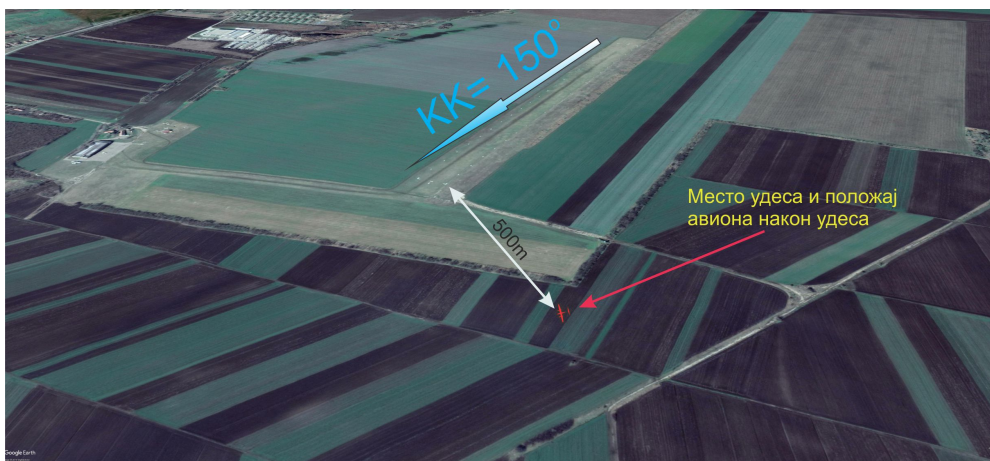
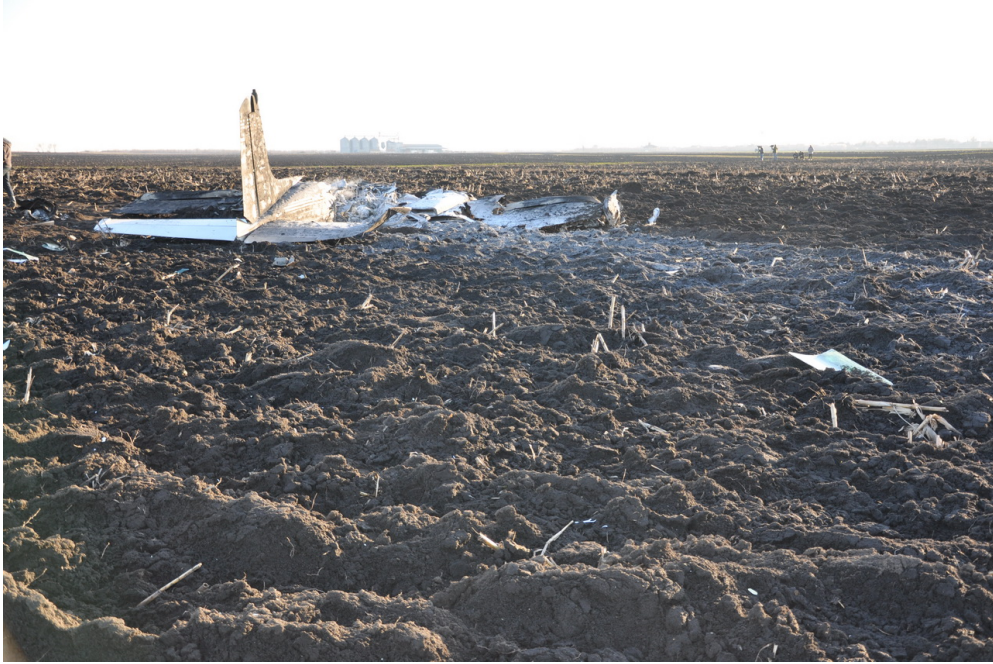
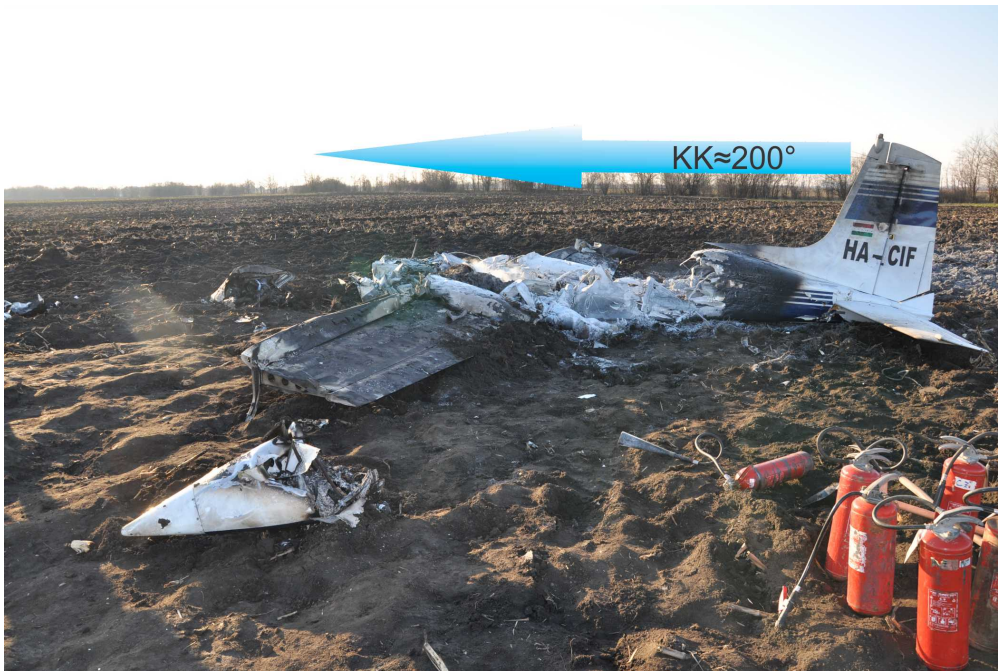
Авион је ударио о тло при углу $\theta \approx -60^\circ$ и са благим левим нагибом $\beta \approx -5^\circ$. Авион је остао на месту првог контакта са тлом и у правцу КК $\approx 200^\circ$ (слика 1.8.1, слика 1.8.2 и слика 1.8.3). Олупина авиона се налазила око 500 метара југоисточно од прага 33 полетно-слетне стазе аеродрома „Ечка“.

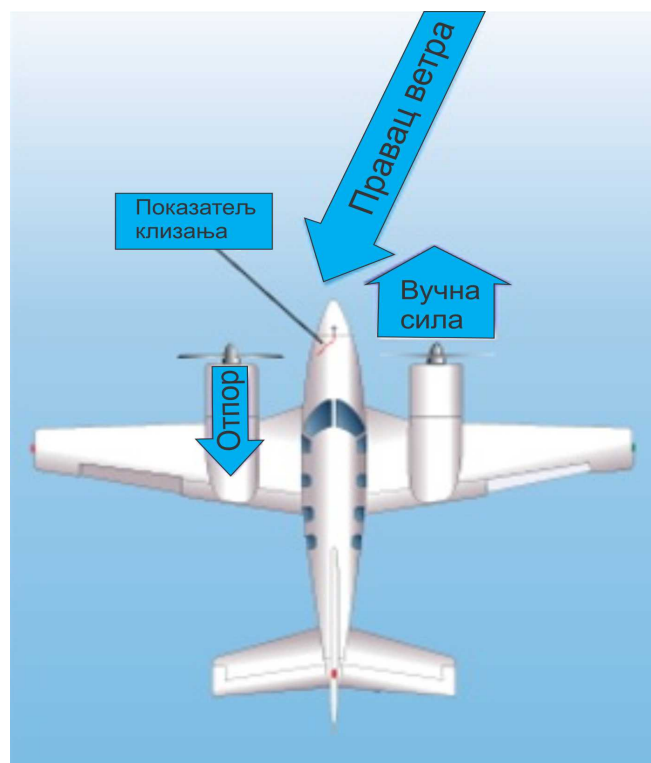
Слика 2.1.

Инструктор се предметног дана, 14. 02. 2015. године, у јутарњим часовима нашао са 2 пилота-ученика, са којима је планирано летење. Након извршене теоријске припреме за планиране летове и брифинга са пилотима-ученицима од стране инструктора, спроведене су прописане припреме пред лет посаде у саставу један пилот-ученик и инструктор. Након прегледа авиона од стране инструктора, у 09:30 часова (по дневнику летења АТО „Pegaz Pilot Academy“), посада у саставу инструктор и први пилот-ученик (који је учествовао у удесу) кренула је са првим летом, који је трајао 1 час и 25 минута. Током овог лета, посада није пријавила било какав проблем. Након првог лета, замењена је посада - уместо првог пилота-ученика, у посаду је укључен други пилот-ученик. Друга посада спровела брифинг и кренула са летењем, при чему је извршила 2 лета у укупном трајању од 1 час и 40 минута (први лет у трајању од 60 минута и други лет у трајању од 40 минута). Након овог летења, поново је промењен састав посаде - у посаду се вратио први пилот-ученик уместо другог пилота-ученика. Инструктор је извршио поновни брифинг, при чему је авион допуњен горивом (укупно је у авиону било око 100 галона горива, односно око 378 литара). Авион са посадом у саставу инструктор и први пилот-ученик је полетео у 12:50 часова, након чега се летење у школским круговима одвијало нормално и без икаквих проблема, све док посада није дошла до фазе увежбавања полетања са једним иноперативним мотором (укупно четврти лет инструктора и други лет првог пилота-ученика датог дана). У конкретном случају се радило о критичном (левом) мотору. Након прилаза и продужавања из фазе протрчавања за стазу 15 авион у нормалном углу пењања достиже висину $H_s \approx 100m$. На тој висини из непознатих разлога долази до наглог повећања левог нагиба и обарања носа авиона испод хоризонта до угла на доле $\theta \approx -60^\circ$. Ово кретање носа на доле је било спрегнуто/упарено ($-\omega_x = f(-\omega_y)$) са повећањем нагиба у леву страну ($-\beta$). У току овог маневра посада додаје гас десном мотору највероватније у циљу вађења авиона из оваквог кретања. Ово додавање гаса „живом“ мотору (десни мотор) у том тренутку је било погрешно, јер је произвело још веће ангажовање авиона у леву страну ($-\omega_z$) услед интезивног момента силе око z осе (слика 2.1), плус спрегнути момент у леву страну око x осе који је произвела реактивна сила елисе (слика 2.2).

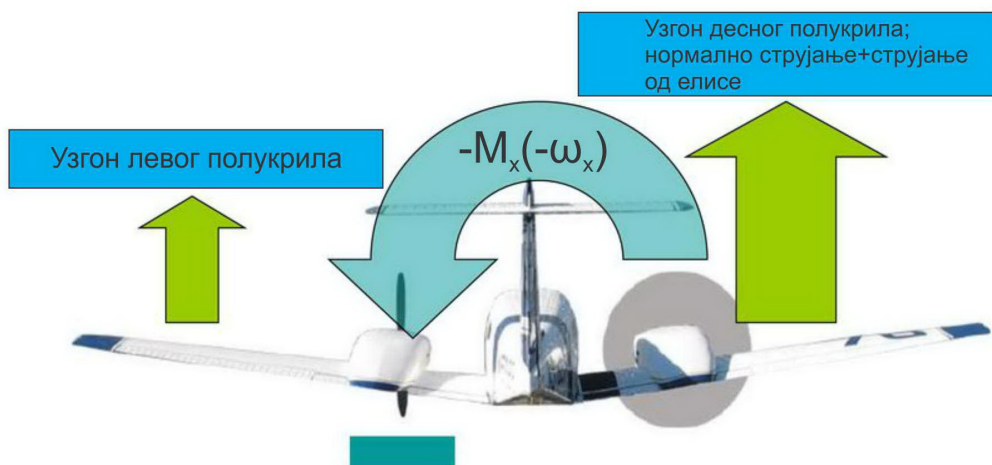
Слика 2.3.

Треба имати у виду да за конкретан случај додавање гаса десном мотору производи и већу брзину опструјавања десног дела полукрила, што у крајњем резултује и већим узгоном десног полукрила у односу на лево ($R_{ZL} < R_{ZD}$, слика 2.3). Ова несиметрија у силама узгона спрегнута са несиметричном вучном силом ствара резултујући момент силе који делује поспешујуће на лево „буре“ - ваљање (спрегнута кретања $f(\omega_x) \rightarrow f(\omega_y) \rightarrow f(\omega_z)$).

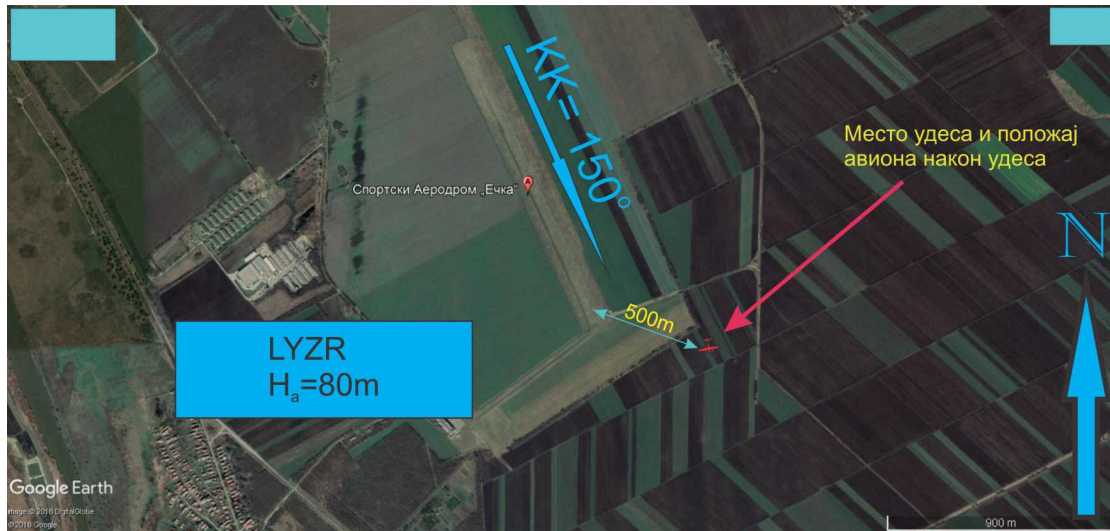
Слика 2.4.

У овим условима, при пењању, авион постаје врло скромно резистентан на увођење у ковит јер код сложених кретања авиона долази до ротација око свих оса авиона (ω_x , ω_y , ω_z). Отуда, сам маневар авионом је био сличан претковитном полуваљку са наставком стрмог ковитног кретања у леву страну. Након постизања угла на доле $\theta \approx -60^\circ$ и једног окрета у стрмом левом ковиту авион удара у површину земље приближно без нагиба (слика 2.4), око 13:10 часова.

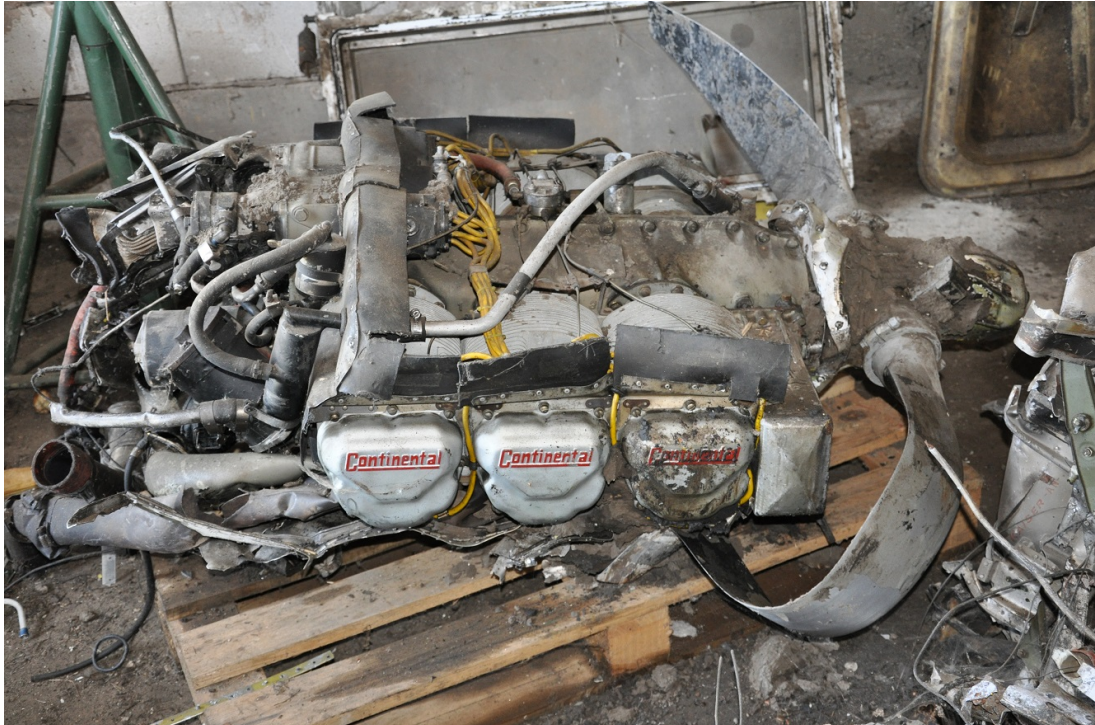
Слика 2.5.

Одмах затим долази до експлозије услед силине удара и паљења бензинских испарења. Прегледом остатака авиона уочљиво је да су кракови елисе са левог мотора искривљени на карактеристичан начин који указује на то да су обртаји тог мотора при удару о површину земље били врло мали или приближно реланту (слика 2.5).

Не може се тачно утврдити на ком режиму је радио леви, а на ком режиму десни мотор, али се може рећи да је постојала изразито велика диспропорција у режимима рада између њих. Ова диспропорција је довела до претковитног и ковитног кретања у комбинацији са погрешном и неблаговременом реакцијом посаде. У оваквим условима и на овој висини, постојала је врло мала вероватноћа да не дође до удеса.

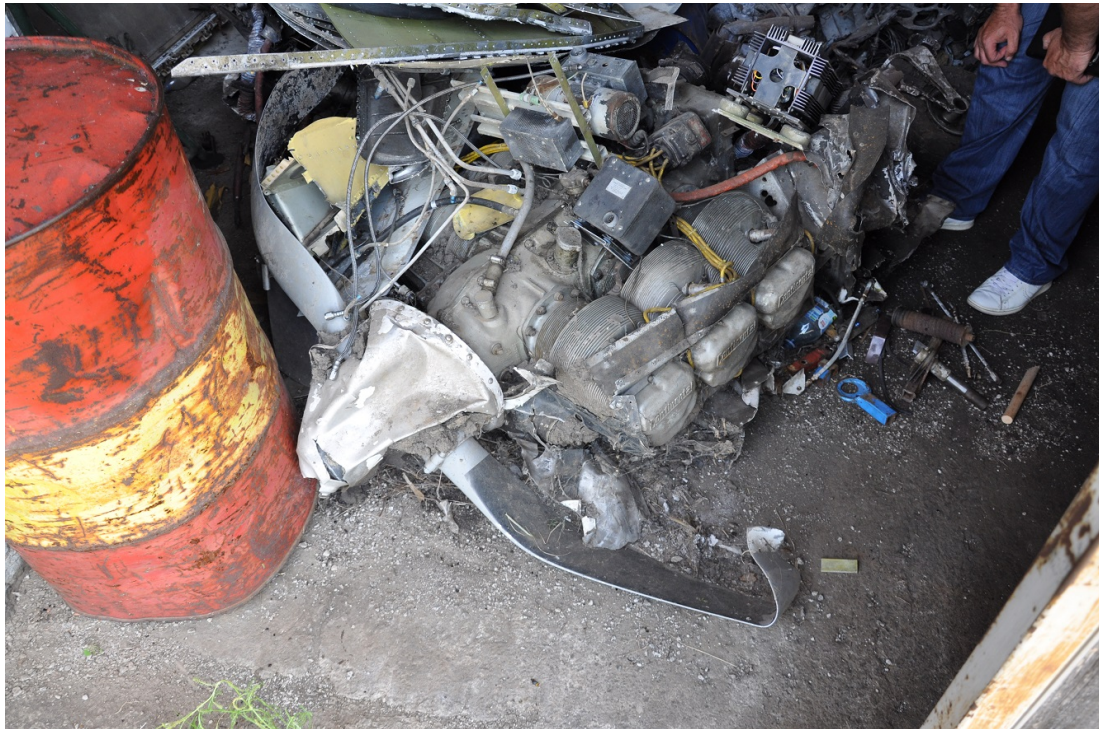
Слика 2.6.

Насупрот томе, кракови елисе која припада десном мотору изгледају као да је тај мотор у моменту контакта са површином земље радио на врло великим обртајима (слика 2.6).

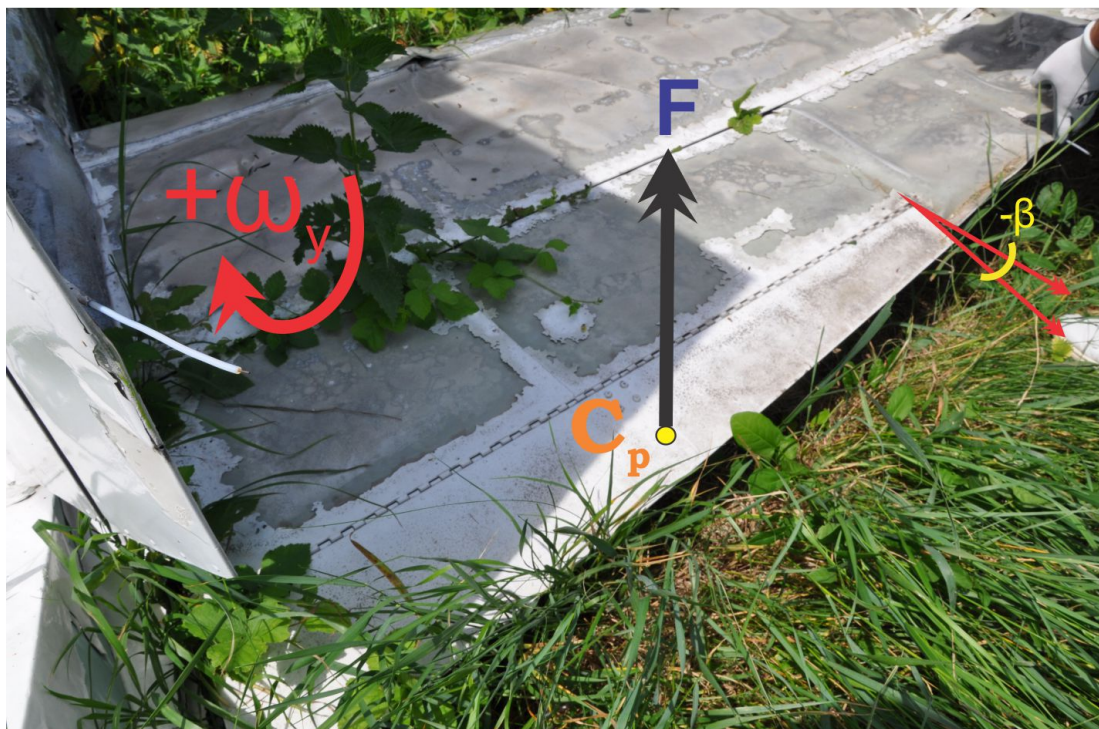
Слика 2.6.

Провером олупине, установљено је да су тримери хоризонталног и вертикалног стабилизатора у отклоњеним положајима (слике 2.6, 2.7 и 2.8).

Овакав положај тримера, угрубо гледано, може неповољно да утиче на конкретну ситуацију која се тиче увежбавања летења са критичним иноперативним мотором (левим) јер, условно речено, изазива момент око z -осе ($-\omega_z$). Надаље, услед отклона тримера хоризонталног стабилизатора на доле, овај момент би био спрегнут истовремено са моментом око y -осе ($+\omega_y$), што би резултовало у крајњем случају извесним пропињањем. Са оваквим тримовањем, авион би имао извесну тенденцију скретања у лево плус пропињање (обавезан пад брзине), што би увелико допринело слабијој резистентности авиона на увођење у леви претковитни ваљак и врло могућ леви ковит.
