**РЕПУБЛИКА СРБИЈА
ЦЕНТАР ЗА ИСТРАЖИВАЊЕ
НЕСРЕЋА У САОБРАЋАЈУ**

ИЗВЕШТАЈ О ИСТРАЗИ ОЗБИЉНЕ НЕЗГОДЕ ХЕЛИКОПТЕРА

Хеликоптер:	Robinson Helicopters Co. R44
Регистарска ознака:	YU- HFК
Година производње:	2004.
Серијски број:	10335
Власник:	ЛОТИКА д. о. о.
Корисник:	HELIMASTER д. о. о.
Место озбиљне незгоде:	н. Добановци, г. Београд, Република Србија
Датум озбиљне незгоде:	09. 07. 2015. године
Време озбиљне незгоде:	11:55 (LT)

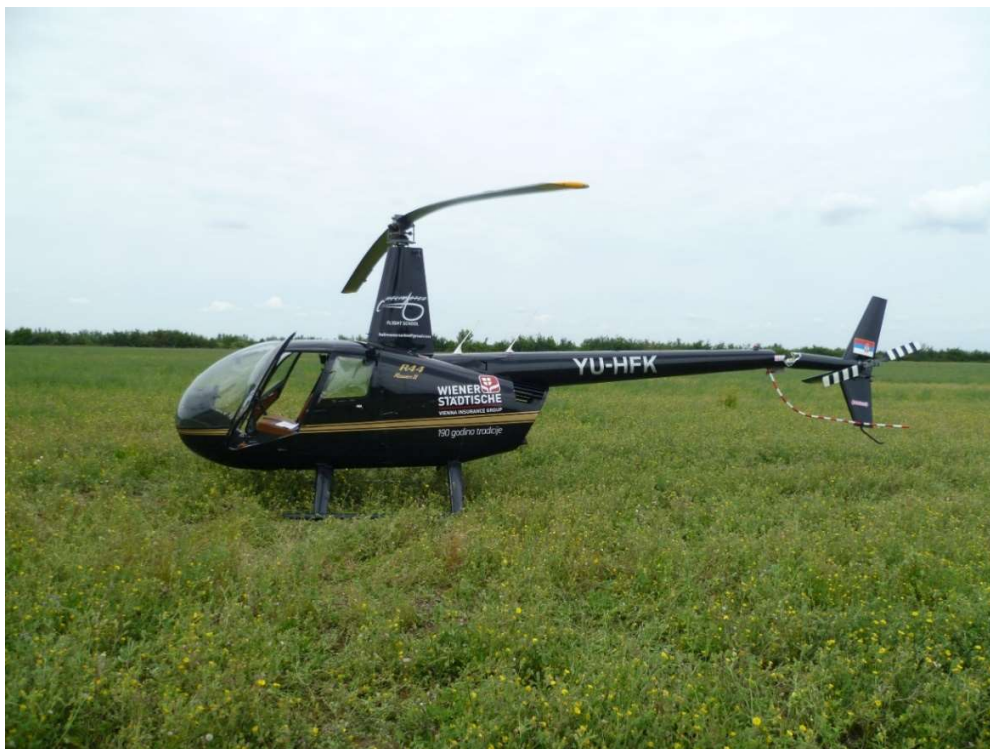
Слика 1

Током обиласка хеликоптера, пилот је установио оштећења лимене оплате на горњој страни репног конуса, на раздаљини која одговара дужини лопатица носећег ротора, као и трагове удара на крајевима обе лопатице носећег ротора хеликоптера.

На хеликоптеру је дошло до структуралних оштећења оплате на горњој страни репног конуса хеликоптера, на раздаљини једнакој полупречнику ротора хеликоптера (Слике 1, 2, 3 и 4) са траговима удара и малим оштећењима крајева лопатице ротора (Слика 5).

Смањењем скупног корака смањују се поставни, а самим тим и нападни углови лопатица носећег ротора хеликоптера, што доводи до смањења силе отпора и узрочно-последично до повећања брзине ротације. Повећање брзине ротације доводи до повећања аеродинамичке силе која изазива махање лопатица на горе. Уз претпоставку да је хеликоптер при слетању имао малу брзину унапред, махање на горе почиње у азимутном положају $\Psi=90^\circ$ и због фазног помака највећу вредност достиже у азимутном положају $\Psi=180^\circ$. Како хеликоптер R44 има двокраки полукрути ротор типа „клацкалица” са заједничким зглобом махања лопатица смештеним на главчини носећег ротора у оси ротације, то махање једне лопатице на горе директно изазива махање друге лопатице на доле, а то је у овом случају лопатица у азимутном положају $\Psi=0^\circ$ (изнад репног конуса). Ово доводи до нагињања равни диска и равни врхова лопатица носећег ротора (TRP) уназад, што за последицу има контакт врхова обе лопатице са репним конусом, а то доводи до претходно наведених оштећења на репном конусу.

- Накнадним прегледом мотора и регулатора обртаја нису установљене било какве неисправности.
- Оштећење репног конуса без оштећења стајних органа хеликоптера показује да је до истог дошло после додира тла као последица енергичнијег командовања колективном палицом – смањује скупни корак, што је довело до махања лопатица смештеним на главчини носећег ротора у оси ротације.

Узрок је енергичније командовање скупним кораком носећег ротора након слетања.

- а) Изврши контролу обуке у HELIMASTER д.о.о. и другим центрима за обуку пилота хеликоптера како би се иста одржавала у складу са Приручником за обуку предметног АТО.**
- б) Пропише додатну обуку за извођење ауторотације на хеликоптеру R-44, са посебним освртом на повећање броја обртаја мотора и ротора у лету, као и поступака које је потребно предузети након слетања из предострожности.**

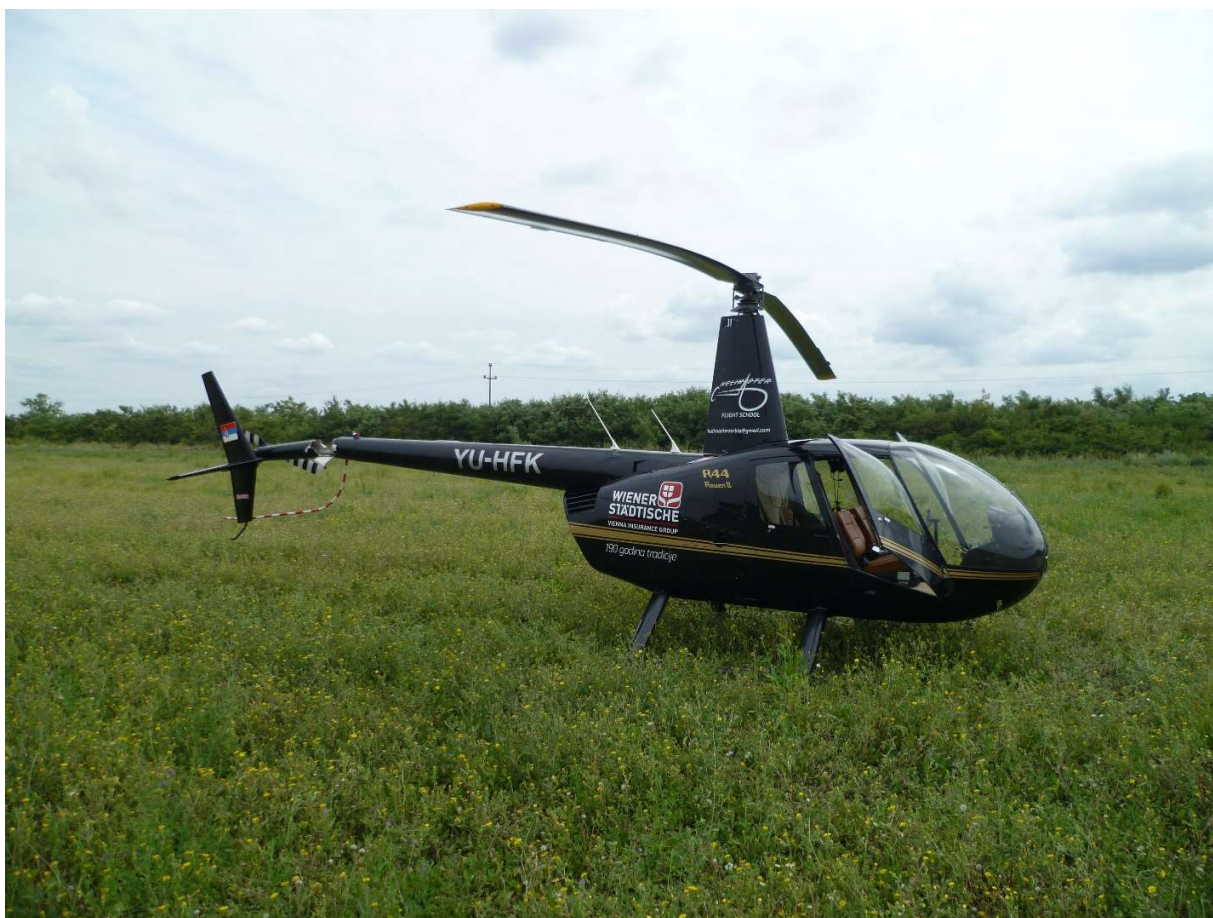
Слика 6

На летелишту „Мајур“ у Добановцима током увиђаја установљено је да је место слетања било адекватно за безбедно приземљење хеликоптера. Након прегледа околине места озбиљне незгоде и ваздухоплова утврђено је да није било трагова пожара или паљевина на мотору као ни других оштећења хеликоптера сем наведених у 1.3. (Слика 6)
