**РЕПУБЛИКА СРБИЈА
ЦЕНТАР ЗА ИСТРАЖИВАЊЕ
НЕСРЕЋА У САОБРАЋАЈУ**

ИЗВЕШТАЈ О ИСТРАЗИ УДЕСА АВИОНА

Авион :	Piper PA-28-140
Регистарска ознака:	YU-DMY
Година производње:	1965.
Серијски број:	20970
Власник:	Приватно лице
Корисник:	Приватно лице
Место удеса:	Атар с. Кумане, о. Велико Градиште
Датум удеса:	16.04.2016. године
Време удеса:	15:25 (LT)

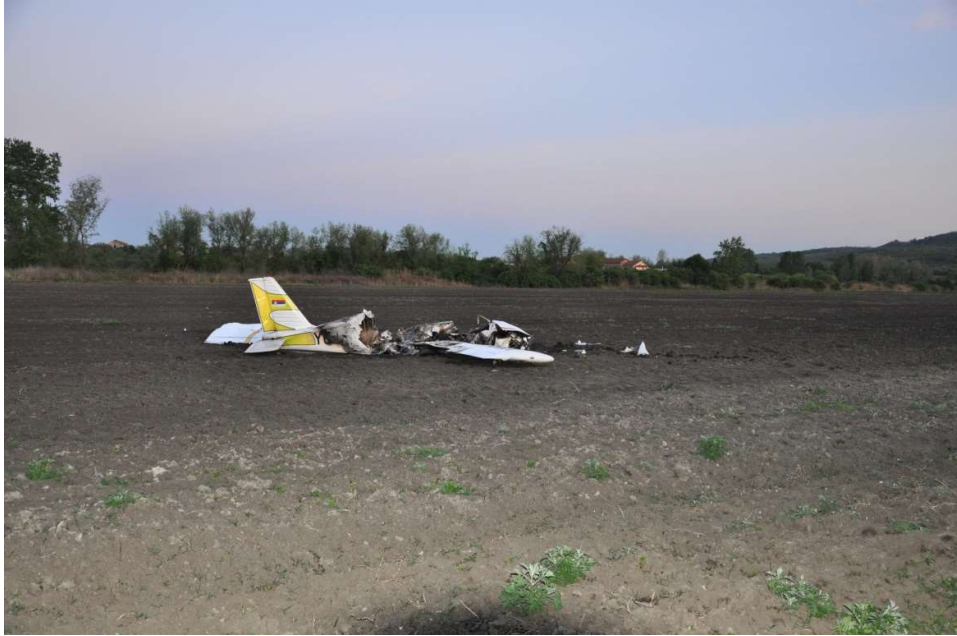
Слика 1

У овом удесу авион је потпуно уништен услед удара о тло и пожара који је одмах након тога наступио највероватније због оштећења електроинсталације и цурења горива (слика 1 и слика 2).

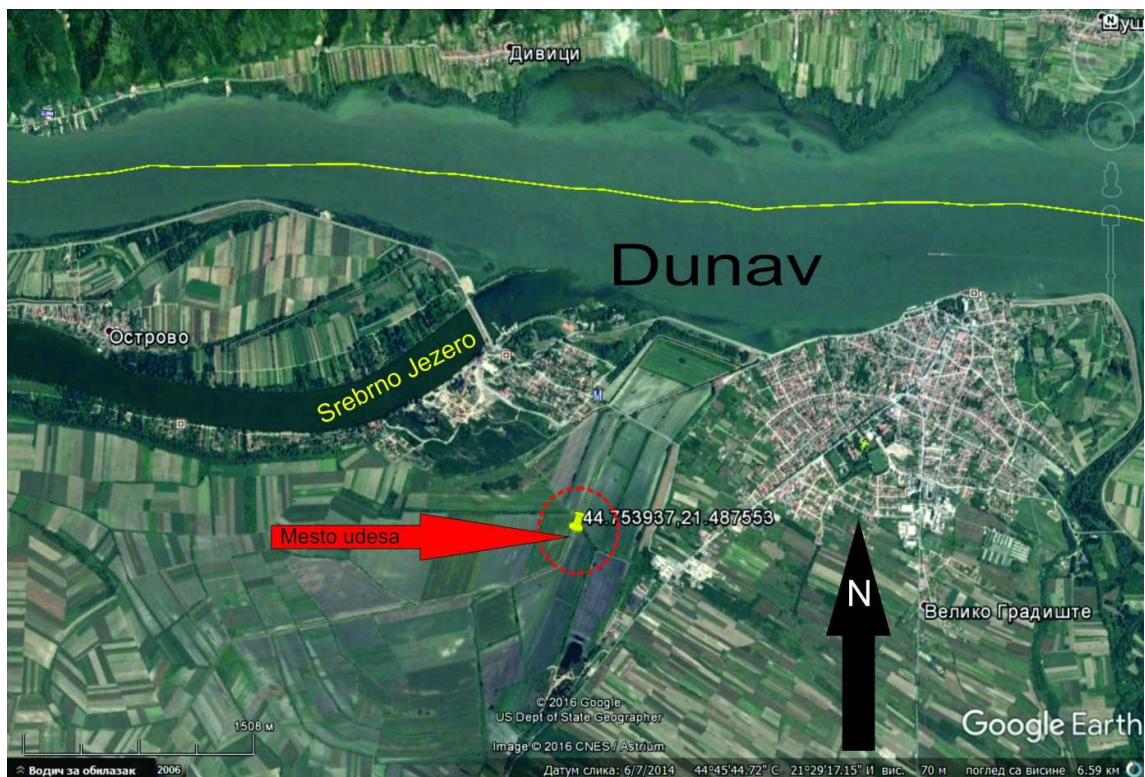
Слика 3

Авион је ударио о тло у приближно хоризонталном положају са благим левим нагибом (тло је нешто пре трупа додирнуло лево крило) на око 300m Ј-И од нерегистрованог летелишта. Авион је остао на месту првог контакта са тлом и у приближном правцу 250° (слика 3, слика 4 и слика 5).
