РЕПУБЛИКА СРБИЈА  
ЦЕНТАР ЗА ИСТРАЖИВАЊЕ  
НЕСРЕЋА У САОБРАЋАЈУ

**ИЗВЕШТАЈ О ИСТРАЗИ ОЗБИЉНЕ НЕЗГОДА АВИОНА**

Авион:	PZL М-18 "Dromader"
Регистарска ознака:	YU-BNV
Година производње:	1985. године
Серијски број авиона:	1Z-013-13
Власник:	Правно лице
Корисник:	Правно лице
Место удеса:	Аеродром „Лисичји јарак“, Београд
Датум удеса:	09. 08. 2016. године
Време удеса:	17.15 (LT)

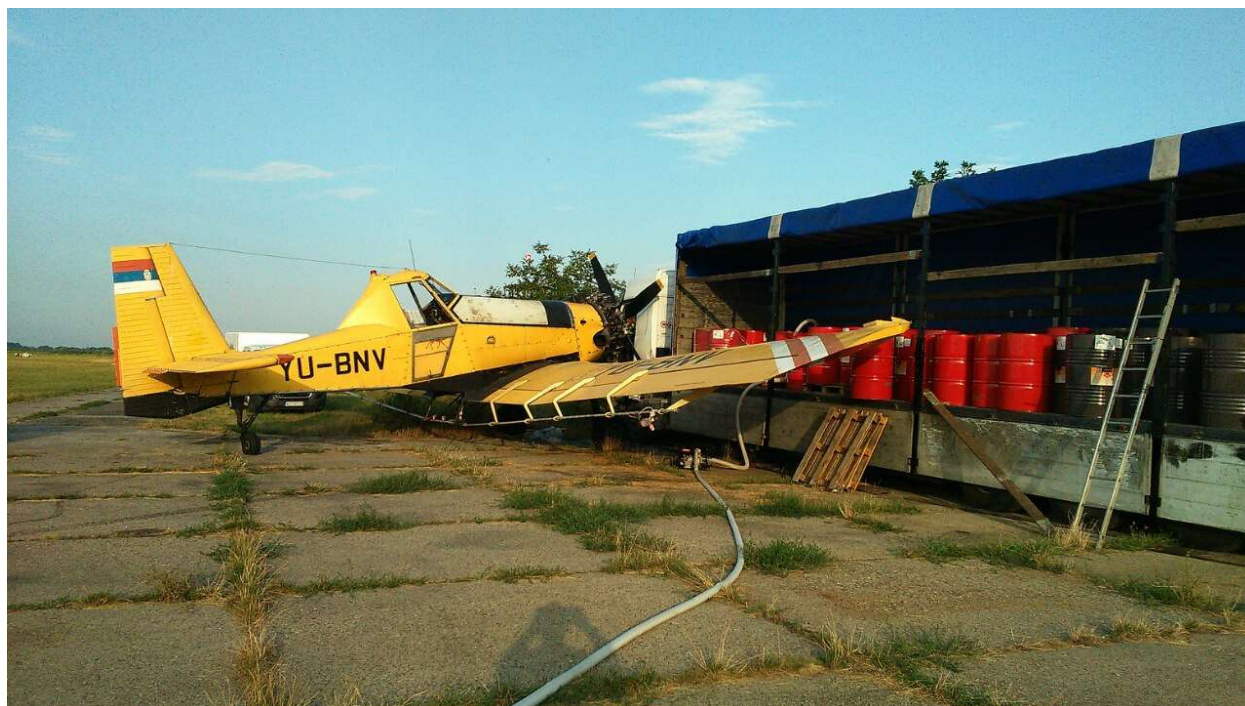
Приликом изласка из заокрета под углом од око 15 степени у односу на уздужну осу камиона, авион је ударио терминезоном десног крила у средишњи стуб приколице, услед чега ротира око десног крила и удара носом и елисом у кабину камиона.

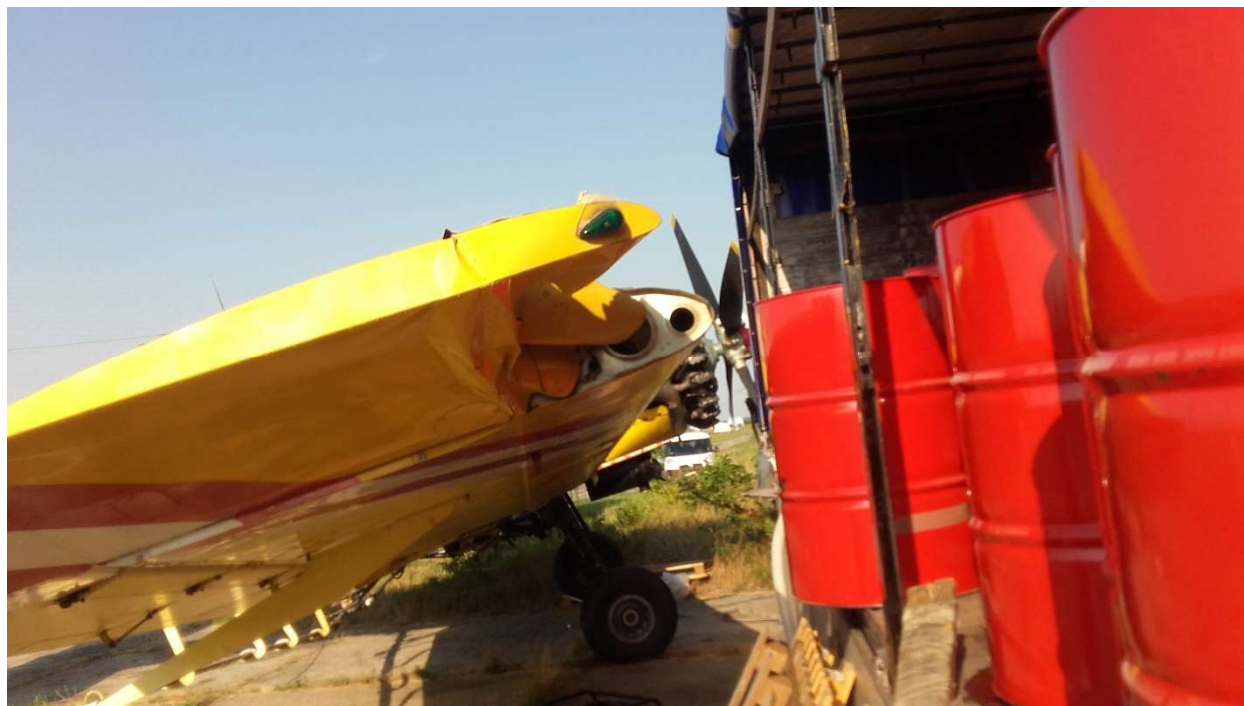
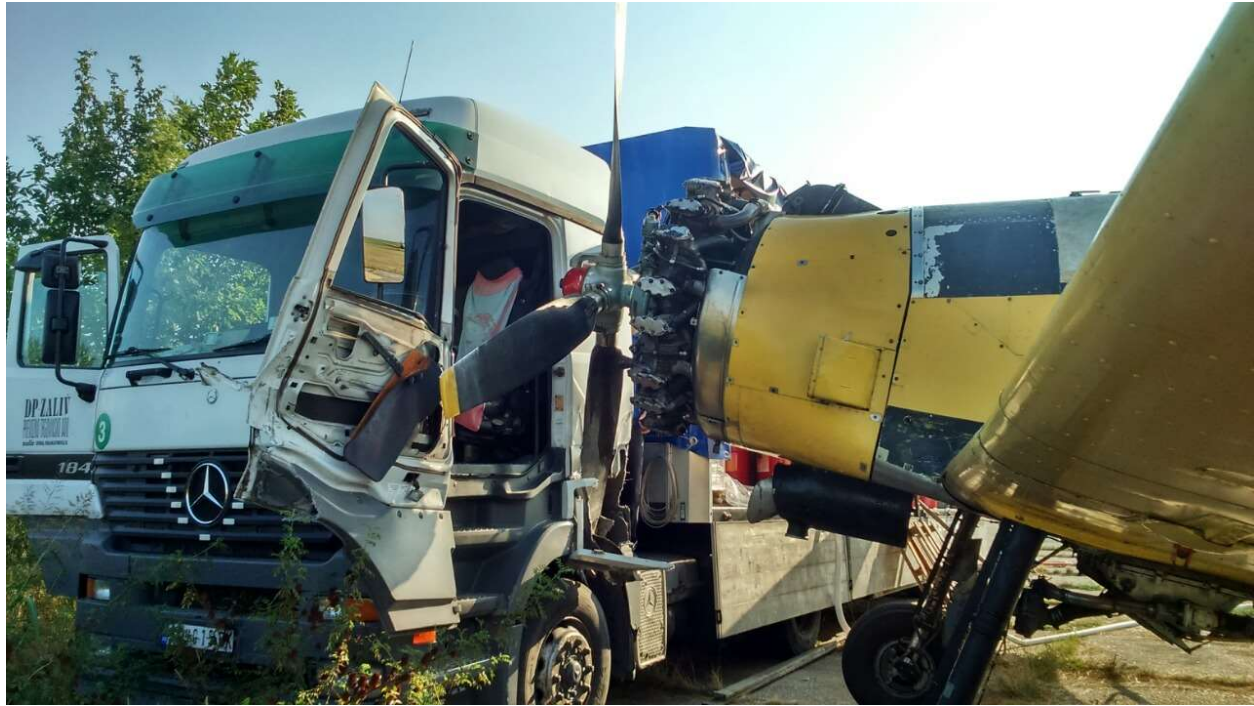
На авиону су оштећени, завршетак десног крила - терминезон и три крака елисе.

На месту незгоде настала је штета трећем лицу - на камиону је оштећен метални носач цераде и лева страна кабине камиона.

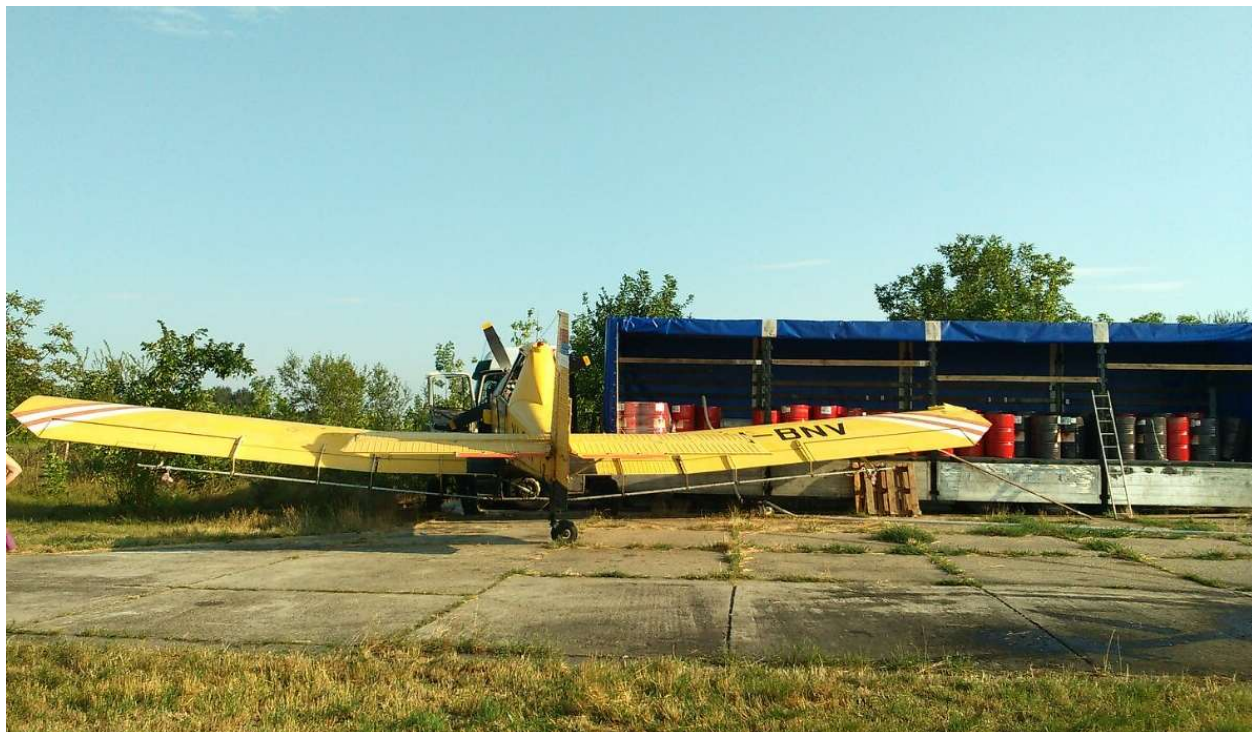
Авион се налазио на точковима, прислоњен елисом-носом на кабину камиона и десним крилом на приколицу камиона.

На површини бетонске платформе за пуњење авиона хемијским средством било је остатака флуида и трагова точкова.

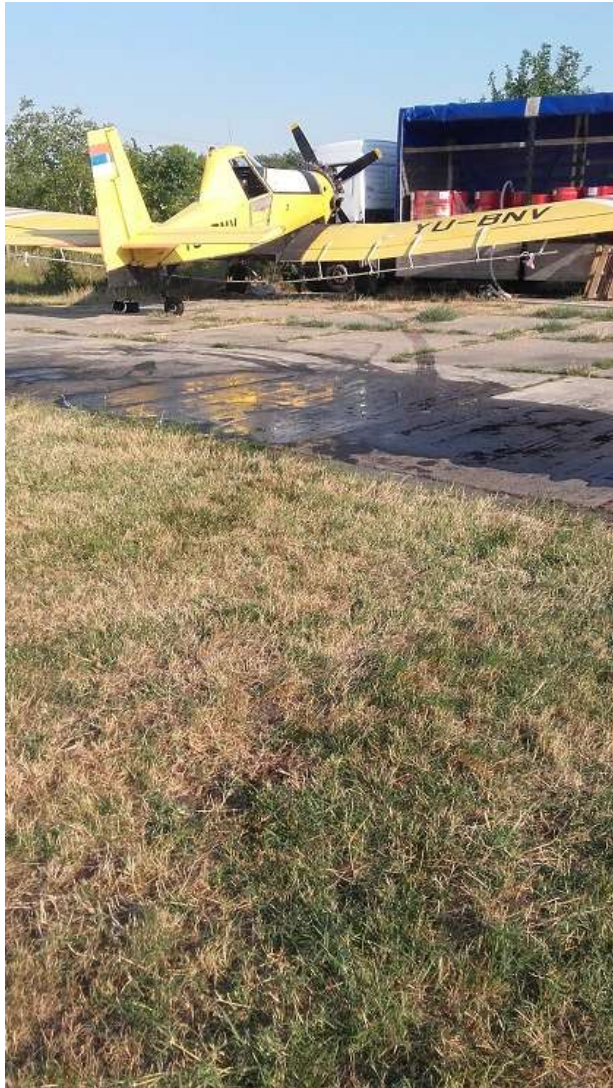
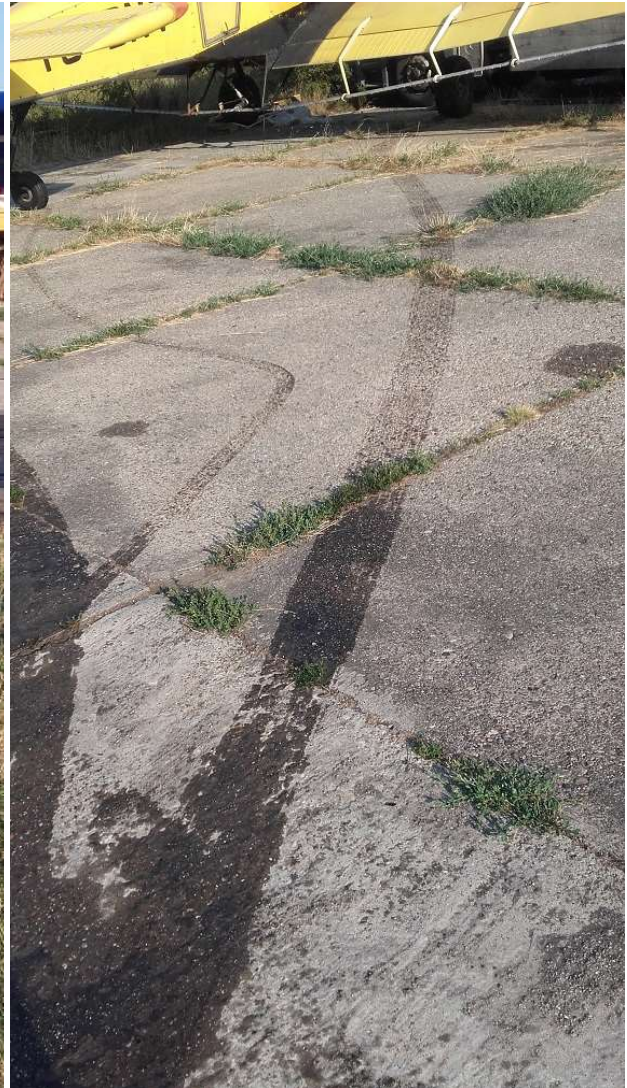
Приликом прилажења платформи, у позицији када је камион са приколицом био лево од авиона пилот је командовао заокрет улево, са додавањем гаса и уз употребу кочница, а у циљу окретања авиона за 180 степени и упаркиравања непосредно уз приколицу. Сво време током вршења прилаза камиону, пилот је био под надзором другог механичара који је требао да помогне у навођењу авиона. Током маневрисања авион је са травнате рулнице прелазео на бетонску платформу преко благо израженог бетонског сливника, при чему је бетонска површина у једном делу била влажа - контаминирана течностима. На површини платформе, нису примећени трагови проклизавања точкова током заокрета.

Приликом комплетирања заокрета, у његовом последњем делу, под углом од око 15 степени у односу на уздужну осу камиона са приколицом, авион је крајем десног крила - терминезоном, ударио о средишњи стуб приколице. Услед инерције добијене додавањем гаса приликом окретања и мање тежине празног авиона, авион се ангажује-ротира око десног крила те носом и елисом авиона удара у кабину камиона. Пилот је искључио мотор и активирао кочнице чим је ударио терминезоном у приколицу, али су дати поступци услед времена реакције пилота и времена одговора система авиона имали закаснили ефекат, тек непосредно пре или током самог удара у кабину камиона. Истовремено, ефекат кочница је био донекле умањен услед флуида на гумама прикупљеног приликом преласка преко влажног дела платформе.

Истрагом је утврђено да је непосредни узрок озбиљне незгоде погрешна процена пилота која се односи на бочну удаљеност авиона у доносу на камион пре започињања заокрета.

- журба пилота да буде ефикаснији на пуњењу хемијским средством, и
- неодговарајући поступак допуне авиона хемијским средством.

**03/2016 – 1:** Оператери су дужни да приликом извођења акције авио-третирања разраде безбедносну процедуру прилажења и навођења авиона на место утовара хемијским средствима узимајући у обзир све факторе који могу да утичу на безбедно извршење процедуре.
