**РЕПУБЛИКА СРБИЈА
ЦЕНТАР ЗА ИСТРАЖИВАЊЕ
НЕСРЕЋА У САОБРАЋАЈУ**

ИЗВЕШТАЈ О ИСТРАЗИ ОЗБИЉНЕ НЕЗГОДЕ АВИОНА

Авион:	Fokker Aircraft B.V. F28 Mark 0100
Регистарска ознака:	OE-LVE
Година производње:	1994. године
Серијски број:	11499
Власник:	Austrian Airlines AG
Корисник:	Austrian Airlines AG
Место озбиљне незгоде:	Република Србија
Датум озбиљне незгоде:	06. 11. 2016. године
Време озбиљне незгоде:	21:30 (LT)

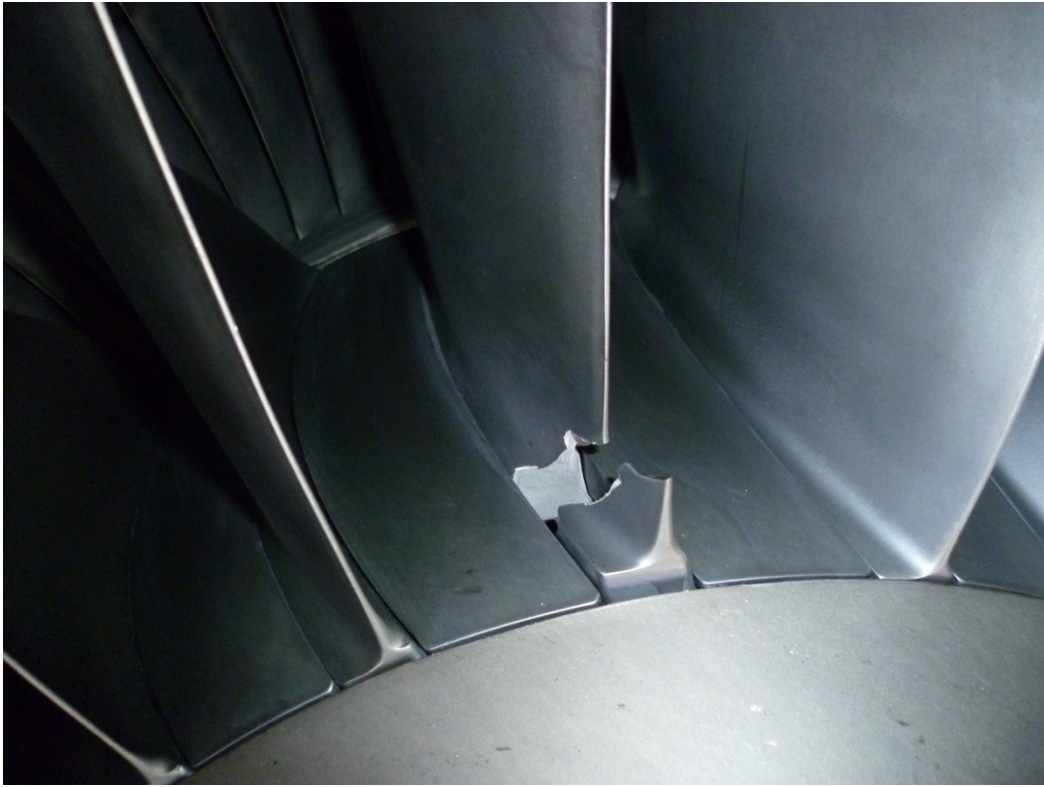
Слика 1

На авиону је дошло до лома и оштећења лопатице интерног броја 17 вентилатора мотора број 1 (Слика 1), као и мањих оштећења унутрашњег дела оплоте уводника мотора у зони кретања лопатица вентилатора.(Слика 2)

Оштећења су настала као последица проласка парчића одломљених са вентилаторске (фенске) лопатице интерног броја 17 кроз мотор (LPC Blade (Fan) JR31911, сер. броја RGD30916 са извршених 16392 циклуса).

- а) да ураде раздвајање мотора на авионима који су имали више од 12 наноса DFL средства и упаривање са моторима који су имали мање од 12 наноса DFL средства; и**
- б) да изврше замену сетова лопатица са прекомерним наносима DFL средства; и**
- в) да током експлатације мотора односно након замене сетова лопатица максималан број наноса DFL средства не буде већи од 12 (у складу са EASA AD 2018-0079), при чему је потребно да се јасно пропише начин наношења и метод надзора наношења DFL средства у складу са прирушницима произвођача мотора.**

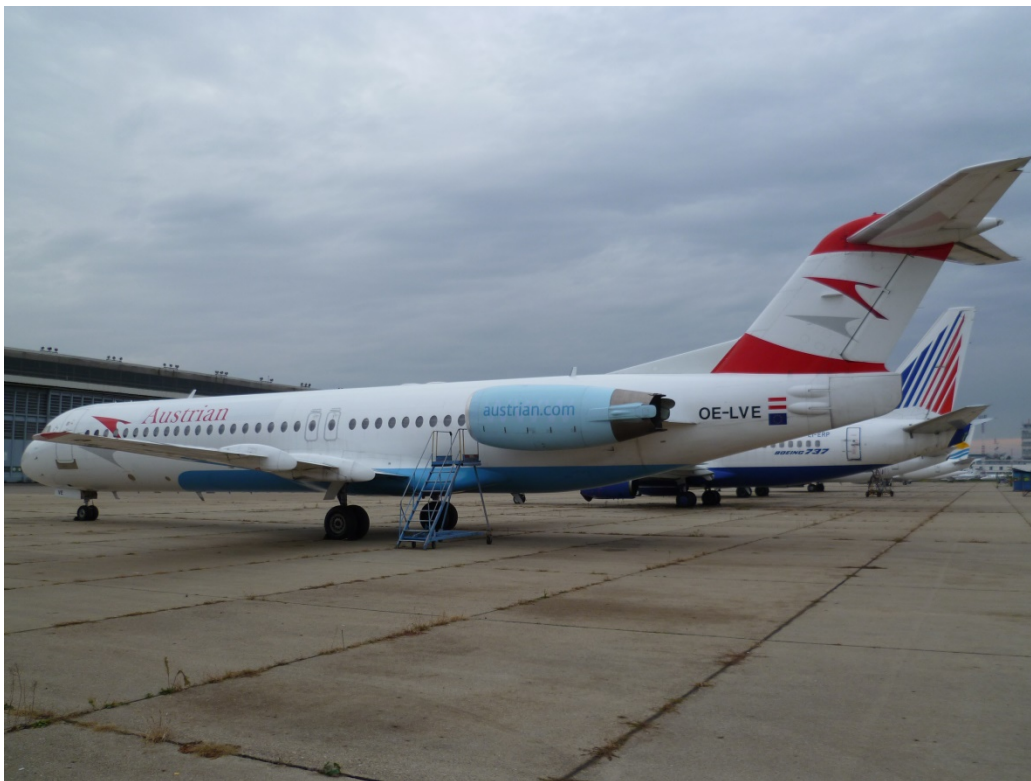
Слика 3

На паркинг позицији на аеродрому „Никола Тесла“ у Београду, током увиђаја, установљено је да није било трагова пожара или паљевине на мотору број 1, као ни других оштећења авиона. Сво оштећење је локализовано унутар самог мотора број 1. (Слика 3)

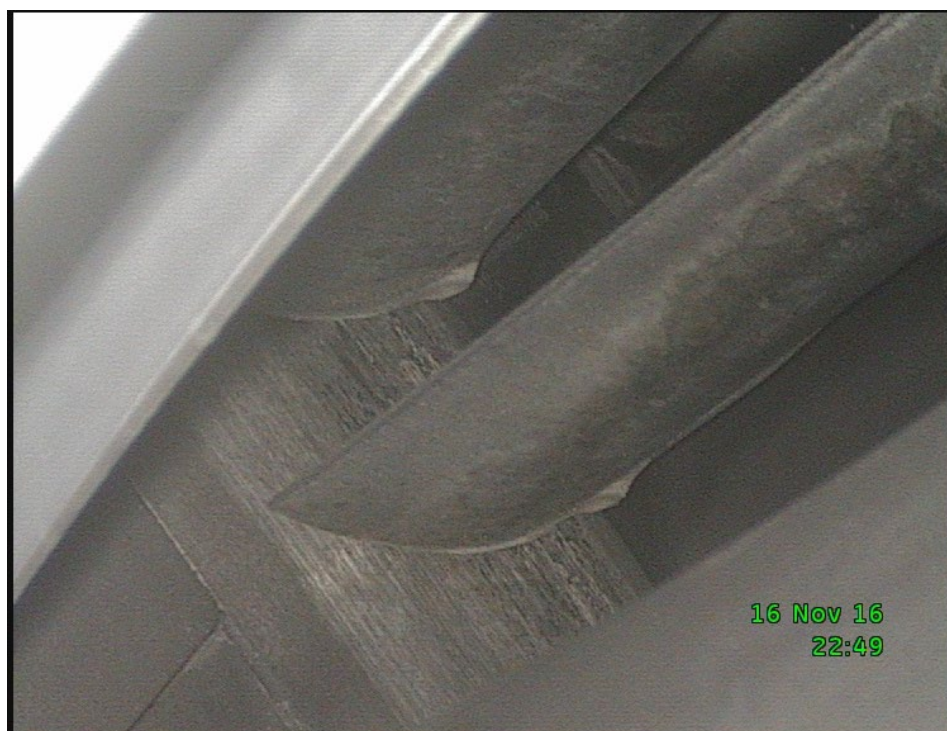
Слика 4

На мотору број 1 бороскопском инспекцијом установљена су оштећења статорских лопатица турбине ниског притиска.(Слика 4)

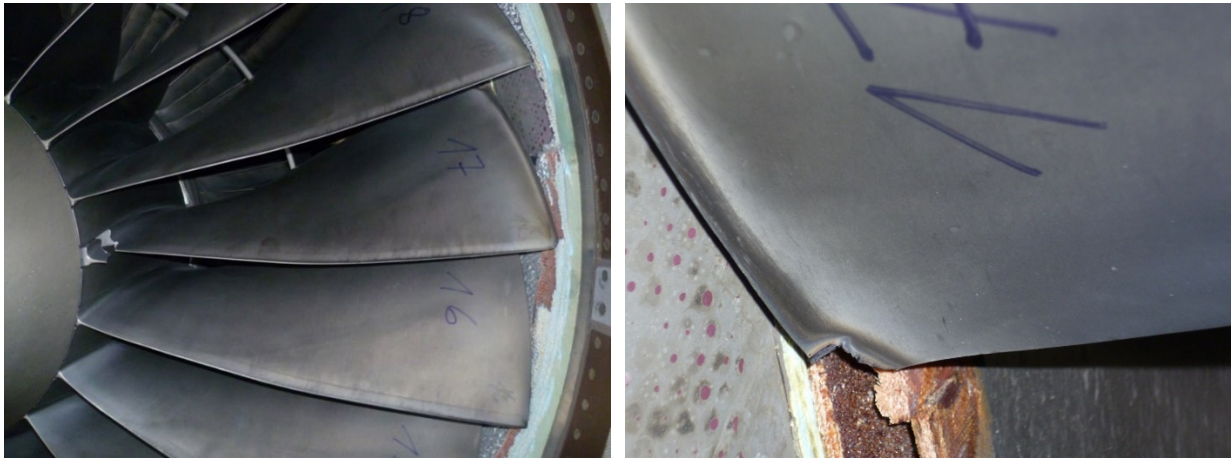
Слика 5

Детаљним визуелним прегледом мотора број 1 такође је установљено и оштећење унутрашњег дела оплате у зони кретања вентилаторских лопатица. Оштећења су настала као последица неконтролисаних вибрација сета вентилаторских лопатица а већином оштећене лопатице интерног броја 17. (Слика 5)

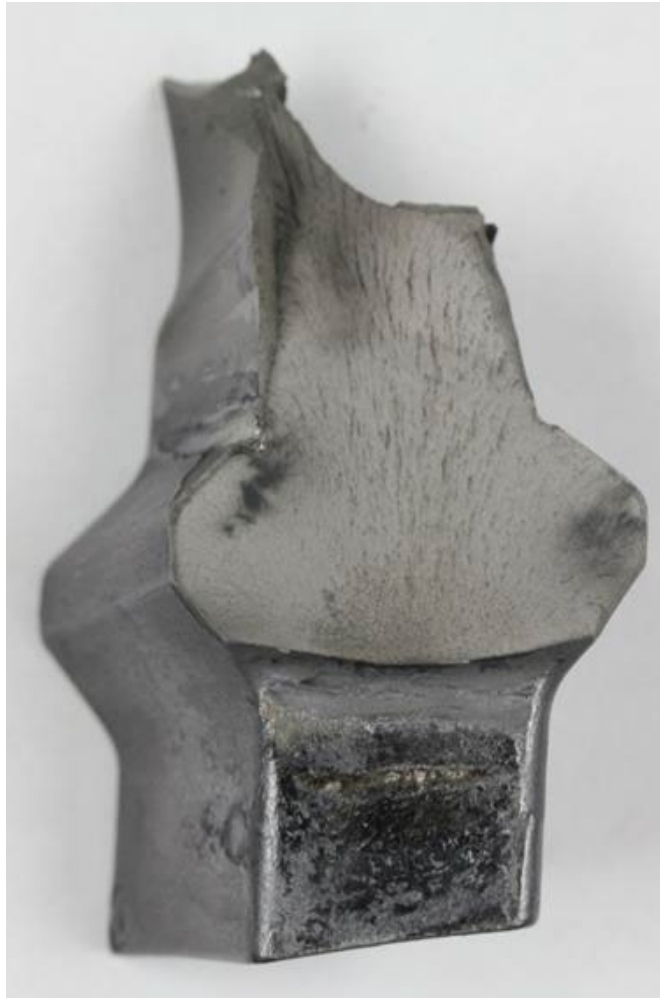
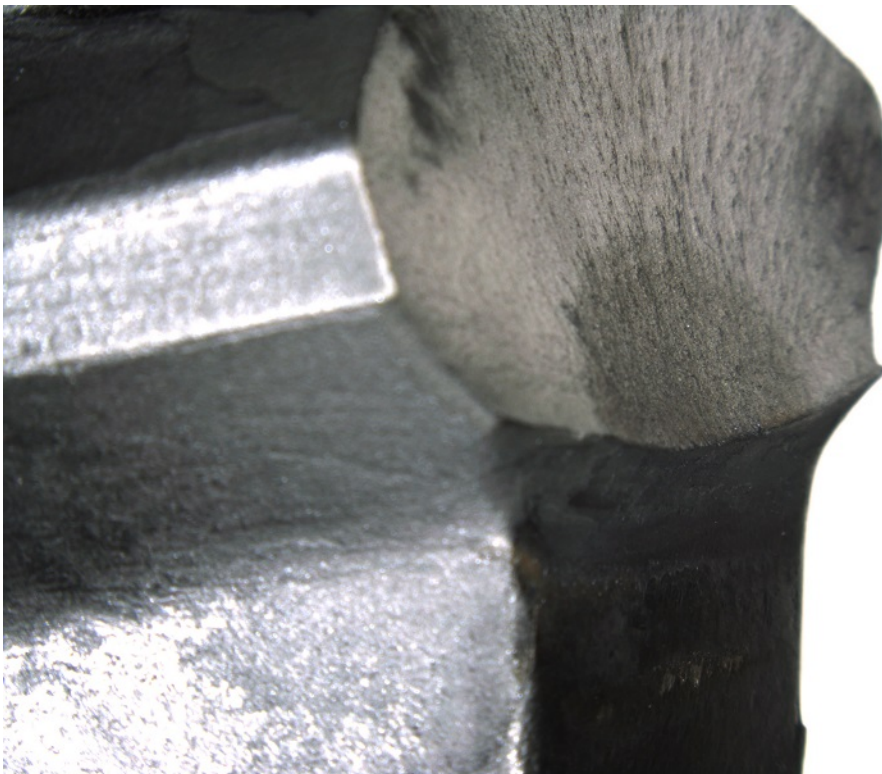
Такође су урађене анализе лопатице интерног броја 17 као и дела корена лопатице где је и настала иницијална прскотина. Анализе мотора су урађена у сарадњи са произвођачем мотора - Rolls-Royce. Анализе површине попречног пресека лома лопатице урађена су анализом напона и прорачунима, као и симулацијама оптерећења која су рађена и током пројектовања лопатице. Зона лома и површина испитивања и анализе дате су на **Сликама 6 и 7.**

Лопатице вентилатора имају ``граничник`` на предњем делу корена како би се обезбедило аксијално задржавање у диску при статичким условима и условима са малим брзинама. Лом лопатице број 17 довео је до одвајања граничника од лопатице, а што је омогућило аксијално померање лопатице у жлебу диска.

Анализом је утврђено да лопатица није пројектована да издржи велика аксијална оптерећења, јер при нормалном раду на овом делу лопатице нису присутна велика аксијална оптерећења. Аксијално померање лопатице је настало услед смањеног трења корена лопатице и жлеба на диску где лопатица належа.

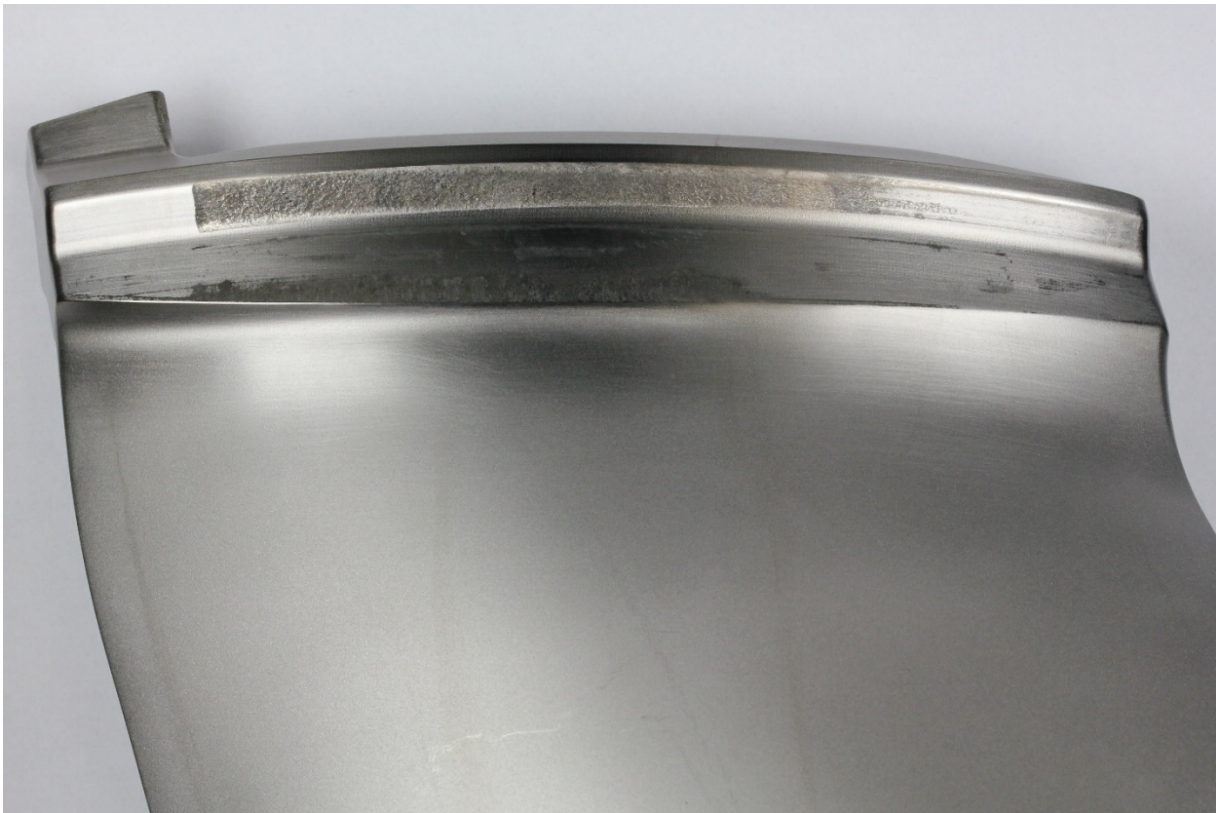
Како би на што адекватнији начин проценили утицај наноса DFL средства на динамику лома, како у фабрици произвођача, тако и накнадним проверама, извршене су анализе како поломљене лопатице, тако и других лопатица на предметном мотору број 1 (**Слике 8, 9 и 10**).

Слика 8 (површина корена неоштећене лопатице)

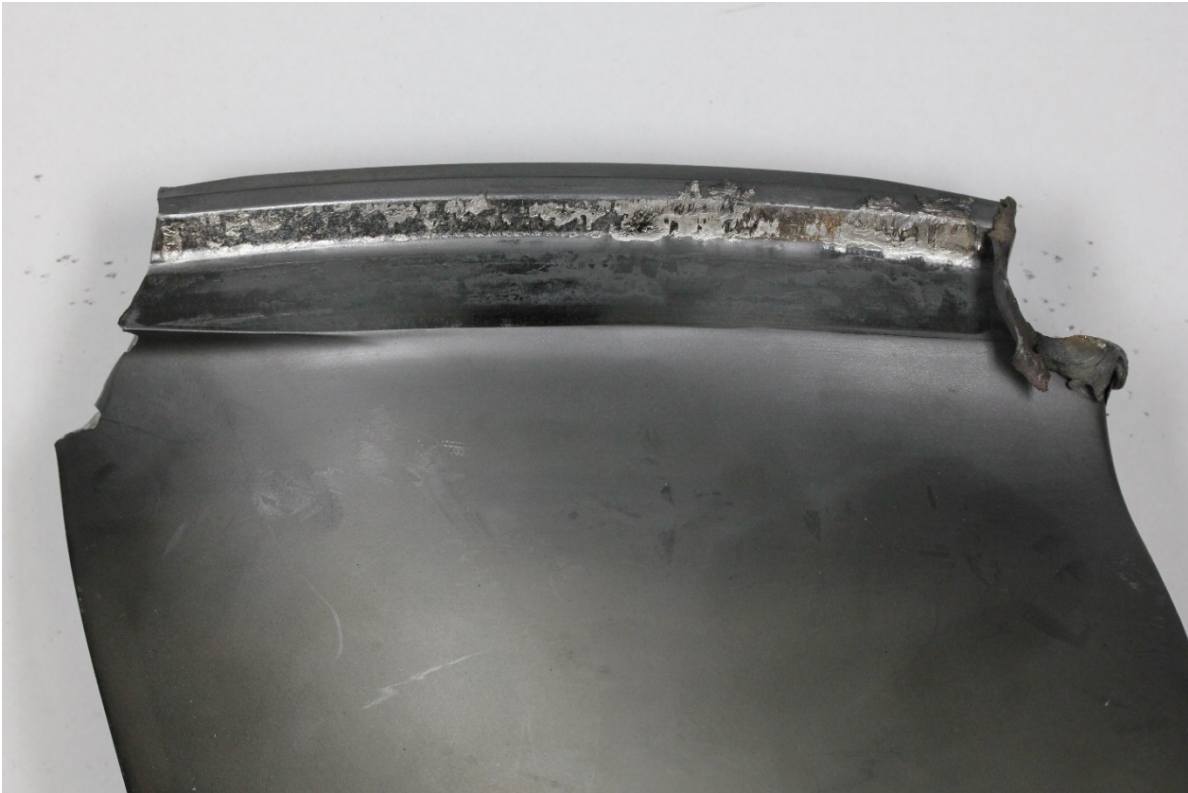
Дати налаз је у складу са констатацијом од стране произвођача мотора, како у незгоди која се догодила пре предметне озбиљне незгоде тако и током ове предметне озбиљне незгоде, да је лом на лопатици компресора ниског притиска у директној вези са бројем и дебљином наноса DFL средства.

Слика 9 (површина корена оштећене лопатице)

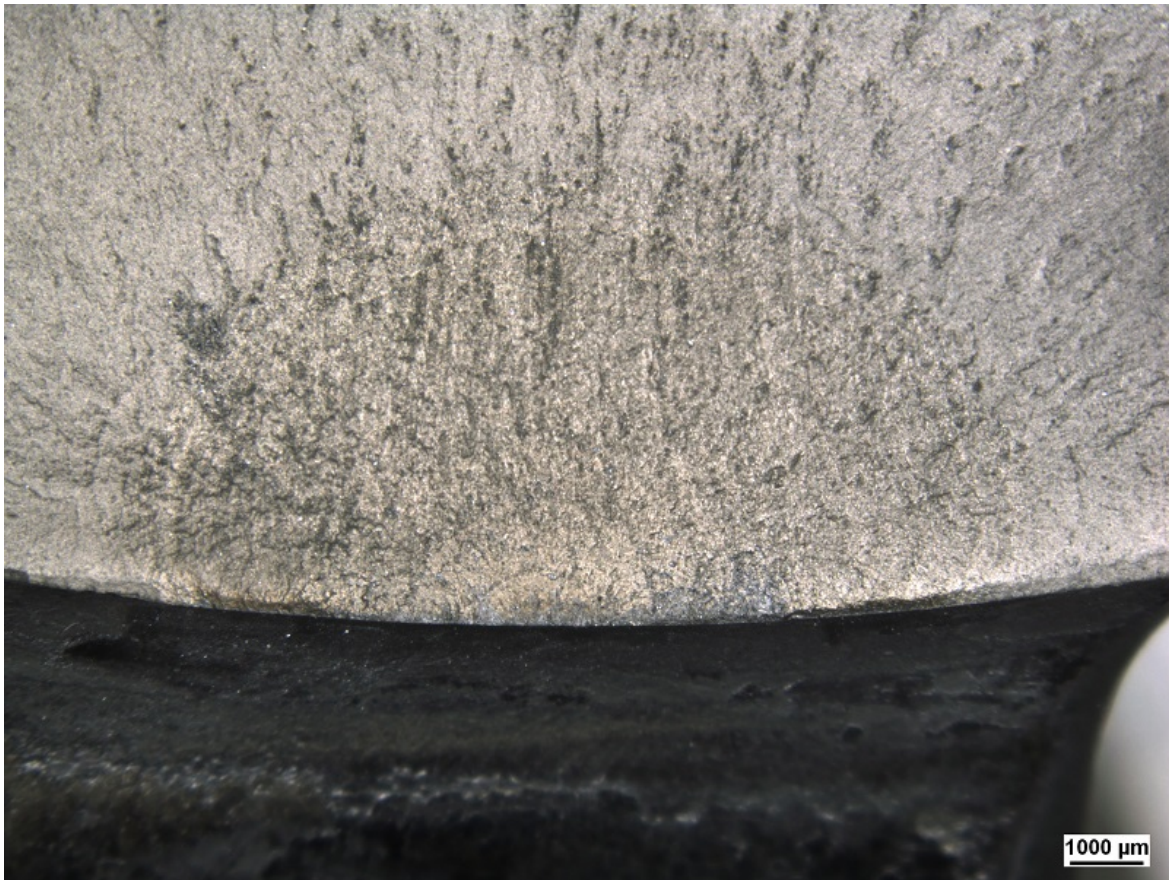
Лом је чист и хомоген. Почетни део прелома настао је услед замора, али је коначни лом настао тренутно као резултат оптерећења за које материјал није конструисан и као резултат великог аксијалног оптерећења.

Слика 10 (део поломљеног корена лопатице где се види динамика лома)
