РЕПУБЛИКА СРБИЈА
ЦЕНТАР ЗА ИСТРАЖИВАЊЕ
НЕСРЕЋА У САОБРАЋАЈУ

ОБАВЕШТЕЊЕ О ЗАТВАРАЊУ ИСТРАГЕ ДОГАЂАЈА
AIR SERBIA, AIRBUS A319, РЕГ. ОЗНАКЕ YU-APA
АЕРОДРОМ "НИКОЛА ТЕСЛА", БЕОГРАД, 04. 11. 2016. г.

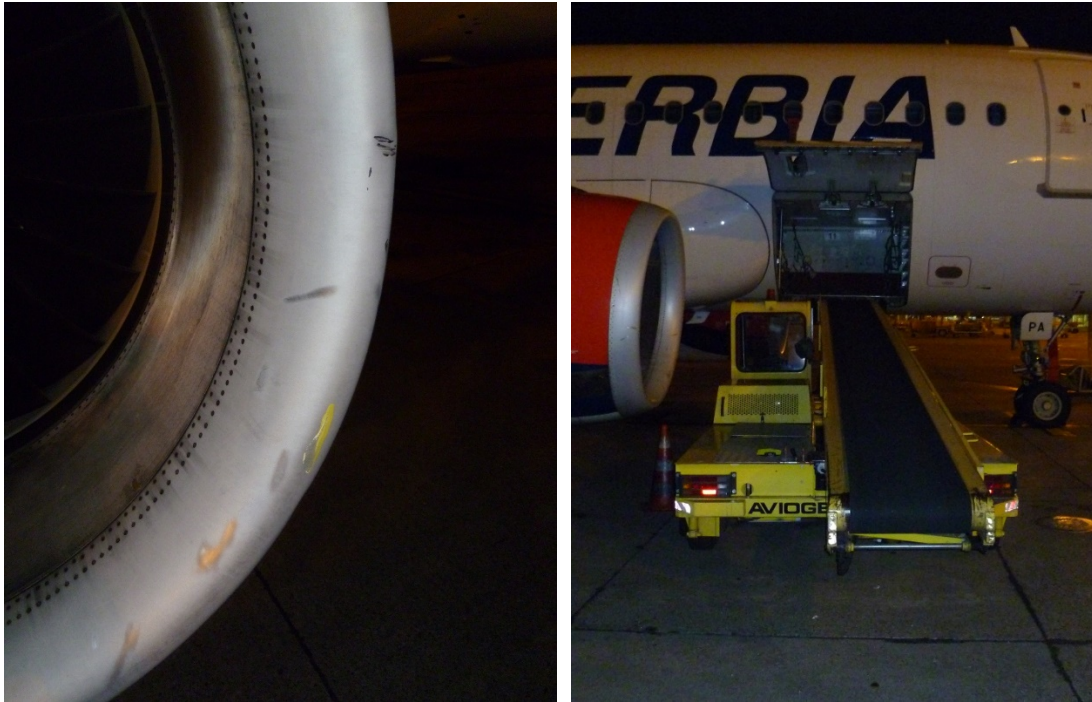
Дана 04. 11. 2016. године, на позицији "С5" аеродрома "Никола Тесла", град Београд, у 17:45 ч. (ЛВ) дошло је до удара трактора-елеватора за утовар пртљага (тип AVIOGEI NS 450, аеродром "Никола Тесла" инт. број 3) у мотор број 2 паркираног авиона компаније "Air Serbia", типа Airbus A319, регистарске ознаке YU-APA, који је припреман за лет број JU404 (Београд-Копенхаген). У тренутку догађаја у авиону се налазила посада авиона, као и путници који су се укрцавали. Нико од чланова посаде и путника није задобио повреде и сви су наставили лет другим авионом.

Дана 04. 11. 2016. године, током опслуге авиона оператера ``Air Serbia``, тип Airbus A319, рег. ознаке YU-APA, за лет ЈУ404, Београд (BEG/LYBE)-Копенхаген (CPH/EKCH), односно након утовара пртљага у предњи багажник предметног авиона, предрадник-возач трактора-елеватора за утовар пртљага, тип AVIOGEI NS 450 у власништву аеродрома ``Никола Тесла``, интерног броја – 3, добио је налог контролора опслуге авиона да помери трактор-елеватор од авиона. Том приликом, у близини трактора-елеватора није било другог лица које би помогло возачу трактора-елеватора у померању трактора-елеватора. Трактор-елеватор се налазио уз предметни авион, у положају за утовар пртљага у авион, паралелно са усисником мотора број 2 авиона. Предњи точкови (за управљање) на трактору-елеватору су били у равни са ивицама трактора-елеватора, односно у смеру – право. Иза трактора-елеватора, ван безбедносне зоне, налазиле су се приколице за превоз пртљага које су биле померене тако да трактор-елеватор може неометано да се удаљи од авиона. Возач је покренуо трактор-елеватор, спустио траку за утовар пртљага и усмерио предње точкове "у лево", те се након поласка и вожње са малом брзином уназад удаљавао од мотора број 2 авиона (односно ишао уназад и удесно). Како би исправио путању трактора-елеватора уназад, са циљем проласка кроз простор слободан између приколица за превоз пртљага, возач је окренуо предње точкове у другом смеру (у десно), чиме је трактор-елеватор кренуо да иде уназад и улево ка мотору број 2. Возач је схватио да је превише окренуо точкове, односно да није адекватно проценио положај трактора-елеватора у односу на мотор број 2 авиона, те је кренуо да коригује положај точкова, односно да их исправља. Убрзо, у 17:45 часова по локалном времену (ЛВ) трактор-елеватор удара носачем предњег левог ретровизора у оплату усисника мотора број 2 предметног авиона, у половини ближеј трупу авиона. Том приликом, долази до гребања горње шарке носача предњег левог ретровизора са

преносом боје на оплату усисника мотора, уз оштећење – огреботину дужине око 4cm и ширине 0.5-0.8 cm и дубине око 0.5cm, са благим увијањем околне површине око огреботине. Такође, око 50cm испод наведене огреботине, дошло је додира кабине трактора-елеватора о оплату усисника мотора број 2, са преносом боје трактора-елеватора у дужини од око 12cm и ширине до 1,5cm, без оштећења површине оплате усисника. Доња шарка носача предњег левог ретровизора је додирнула оплату усисника мотора број 2 око 5cm испод пренесене боје и око 4cm ван усисника, са благим трагом на оплати мотора и преносом боје.

- несвесно, без намере, возач трактора-елеватора је извршио прекомерну корекцију положаја предњих точкова трактора-елеватора док се кретао уназад, при чему је дошло до качења носача предњег левог ретровизора о оплату уводника мотора број 2 (десни) авиона рег. ознаке YU-APA;

- оштећења настала на оплати усисника мотора број 2 на авиону рег. ознаке YU-APA одговарају конструкцији носача предњег левог ретровизора трактора-елеватора;

- у тренутку удара трактора-елеватора о оплату усисника мотора број 2, трактор-елеватор се кретао малом брзином, обзиром да након првог контакта горње шарке носача предњег левог ретровизора (и огреботине), постоји само пренос боје кабине трактора-елеватора на оплату мотора број 2, без оштећења оплате, уз благи траг доње шарке носача предњег левог ретровизора на оплати мотора;
