Agencija za istraživanje nesreća u zračnom, pomorskom i željezničkom prometu

## **ZAVRŠNO IZVJEŠĆE**

### **O NESREĆI SPORTSKO REKREATIVNOG ZRAKOPLOVA KLASE I SILA 450, 9A-UZC**

**Aerodrom Zabok/Gubaševo, 26. svibnja 2016.**

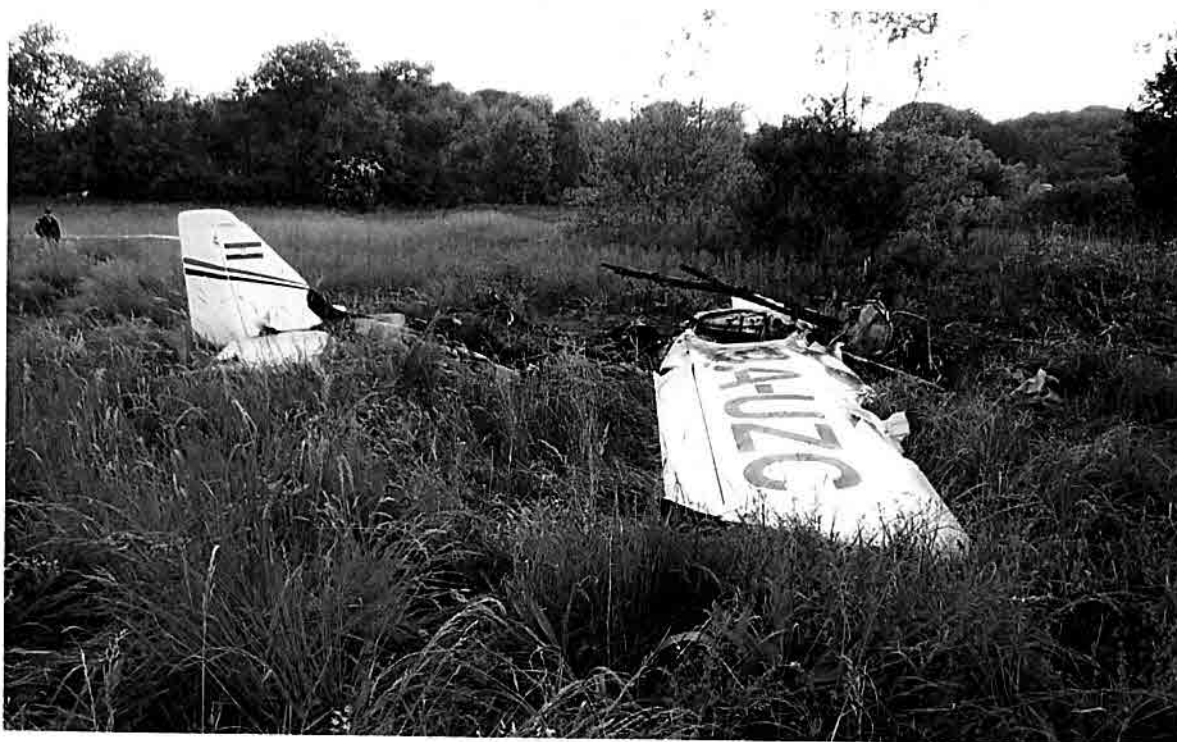
Avion je u ovoj nesreći potpuno uništen. Uslijed udara u krošnju drva i udara u zemlju, nastala su znatna mehanička oštećenja. U požaru koji je izbio nakon pada, potpuno je izgorio gotovo cijeli trup aviona (prednji dio, kabina te većina trupa osim krajnjeg stražnjeg dijela) i dijelovi krila uz trup.

Slika 2. Olupina zrakoplova 9A-UZC na mjestu nesreće

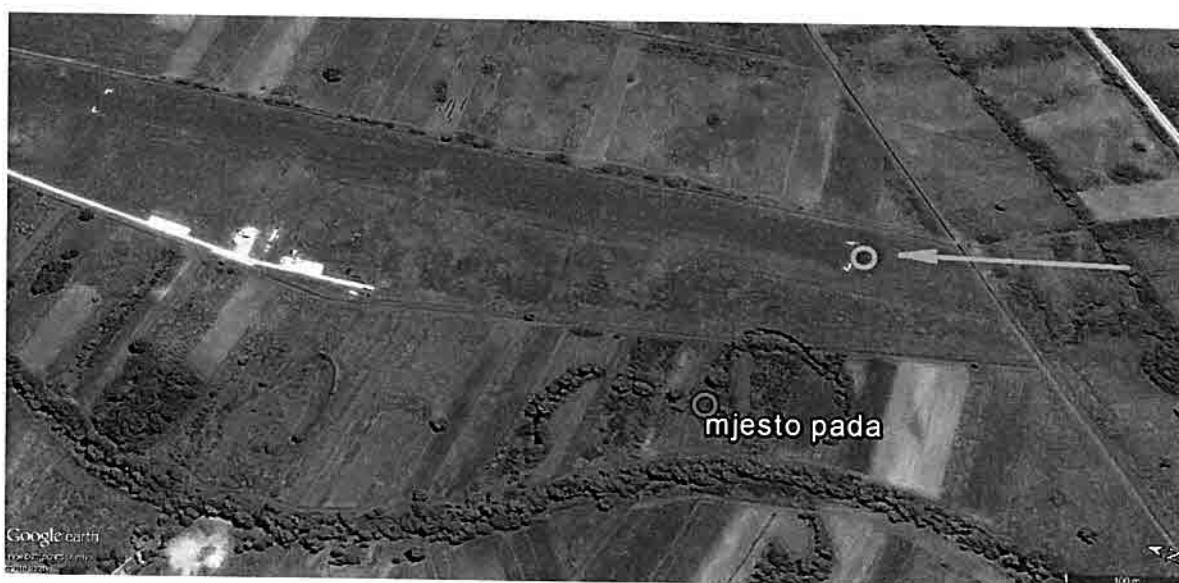
Zrakoplov 9A-UZC prilazio je uzletno sletnoj stazi iz smjera juga. Po tragovima na tlu, bilo je vidljivo da je dodir kotača s travnatom podlogom ostvaren neposredno prije početka staze. Zrakoplov se tu odbio od tla, nakon čega ga pilot više nije mogao kontrolirati. Nastavio je letjeti zanoseći se ulijevo te napravio zaokret od oko 180°. U niskom letu desnim krilom zapeo je za drvo, zarotirao se oko vertikalne osi i pao na travnatu površinu približno 200 m od staze. Nakon pada, avion je izgorio.

Na slici 5. prikazan je smjer prilaza 9A-UZC (zelena strelica), točka dodira kotača s tlom (zeleni kružić) i mjesto pada (crveni kružić).

Slika 5. – Smjer prilaza, točka dodira i mjesto pada

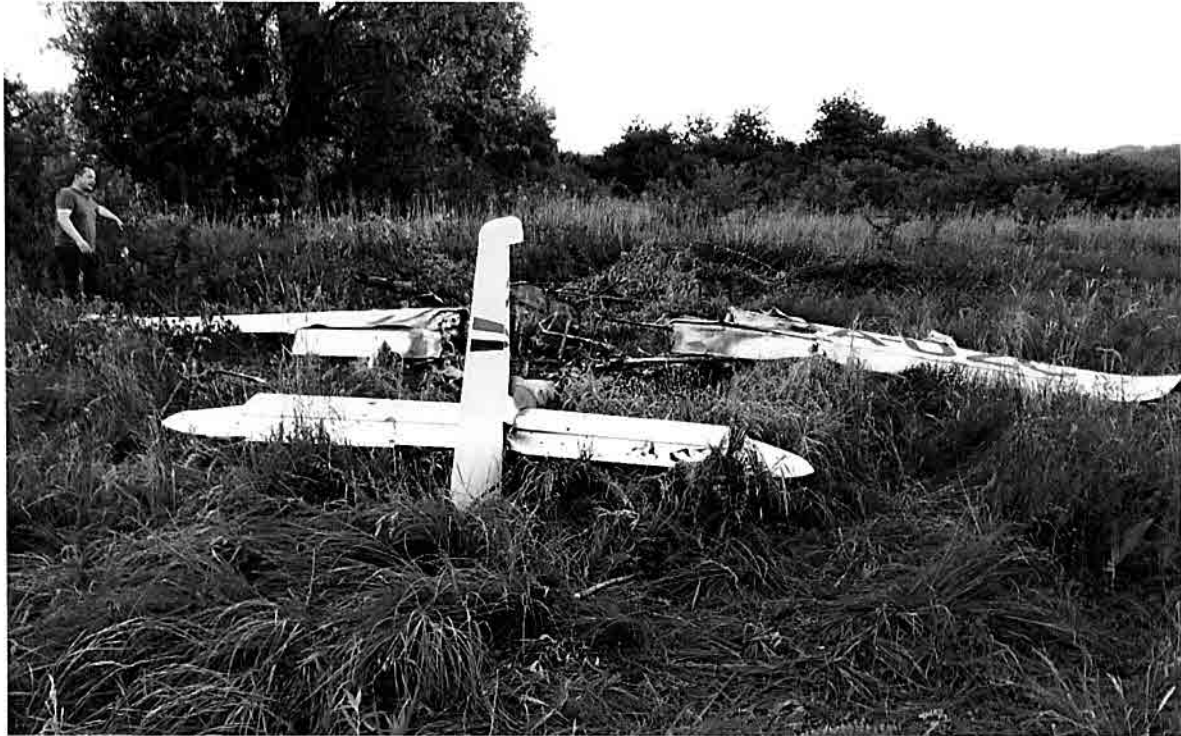
Na mjestu pada nagorena je visoka trava i polomljeno nekoliko grana na stablu u neposrednoj blizini. Ostaci zrakoplova narednih su dana uklonjeni s mjesta nesreće.

Slika 6. – Ostaci zrakoplova na mjestu nesreće
