**РЕПУБЛИКА СРБИЈА
ЦЕНТАР ЗА ИСТРАЖИВАЊЕ
НЕСРЕЋА У САОБРАЋАЈУ**

ИЗВЕШТАЈ О ИСТРАЗИ УДЕСА АВИОНА

Авион :	GALEB G-2A
Регистарска ознака:	YU-YAK
Година производње:	1968.
Серијски број:	23154
Власник:	Аеро клуб "Галеб Г-4"
Корисник:	Аеро клуб "Галеб Г-4"
Место удеса:	Аеродром „Ченеј“ (LYNS)
Датум удеса:	10. 04. 2017. године
Време удеса:	16:35 (LT)

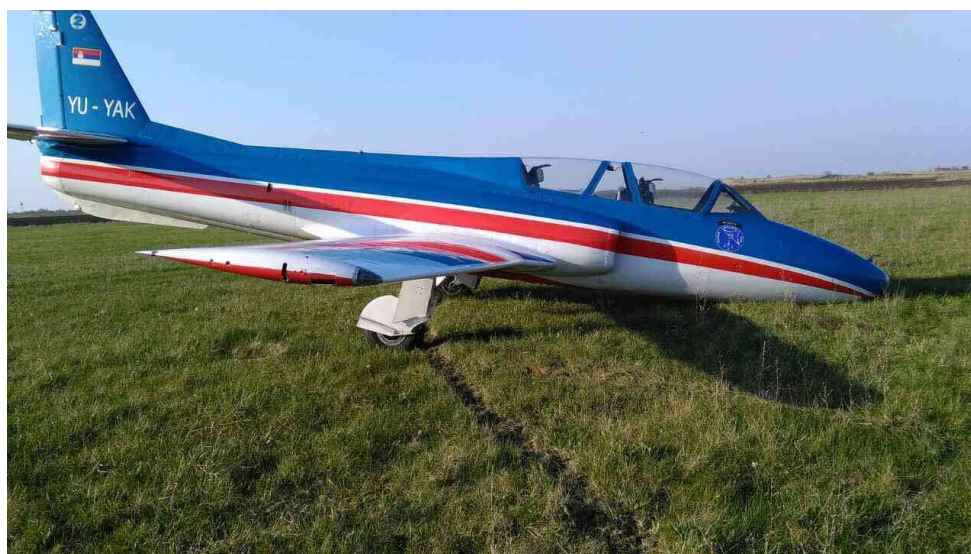
Слика 1.

По заустављању авиона пилот предузима стандардне радње у циљу обезбеђивања авиона пре напуштања авиона (гашење електро-мреже, затварање славине горива и тд). Након напуштања авиона, пилот о удесу телефоном обавештава АКЛ Батајница, а нешто касније и Центар. Пилот није претрпео повреде, док је авион претрпео тешка оштећења.

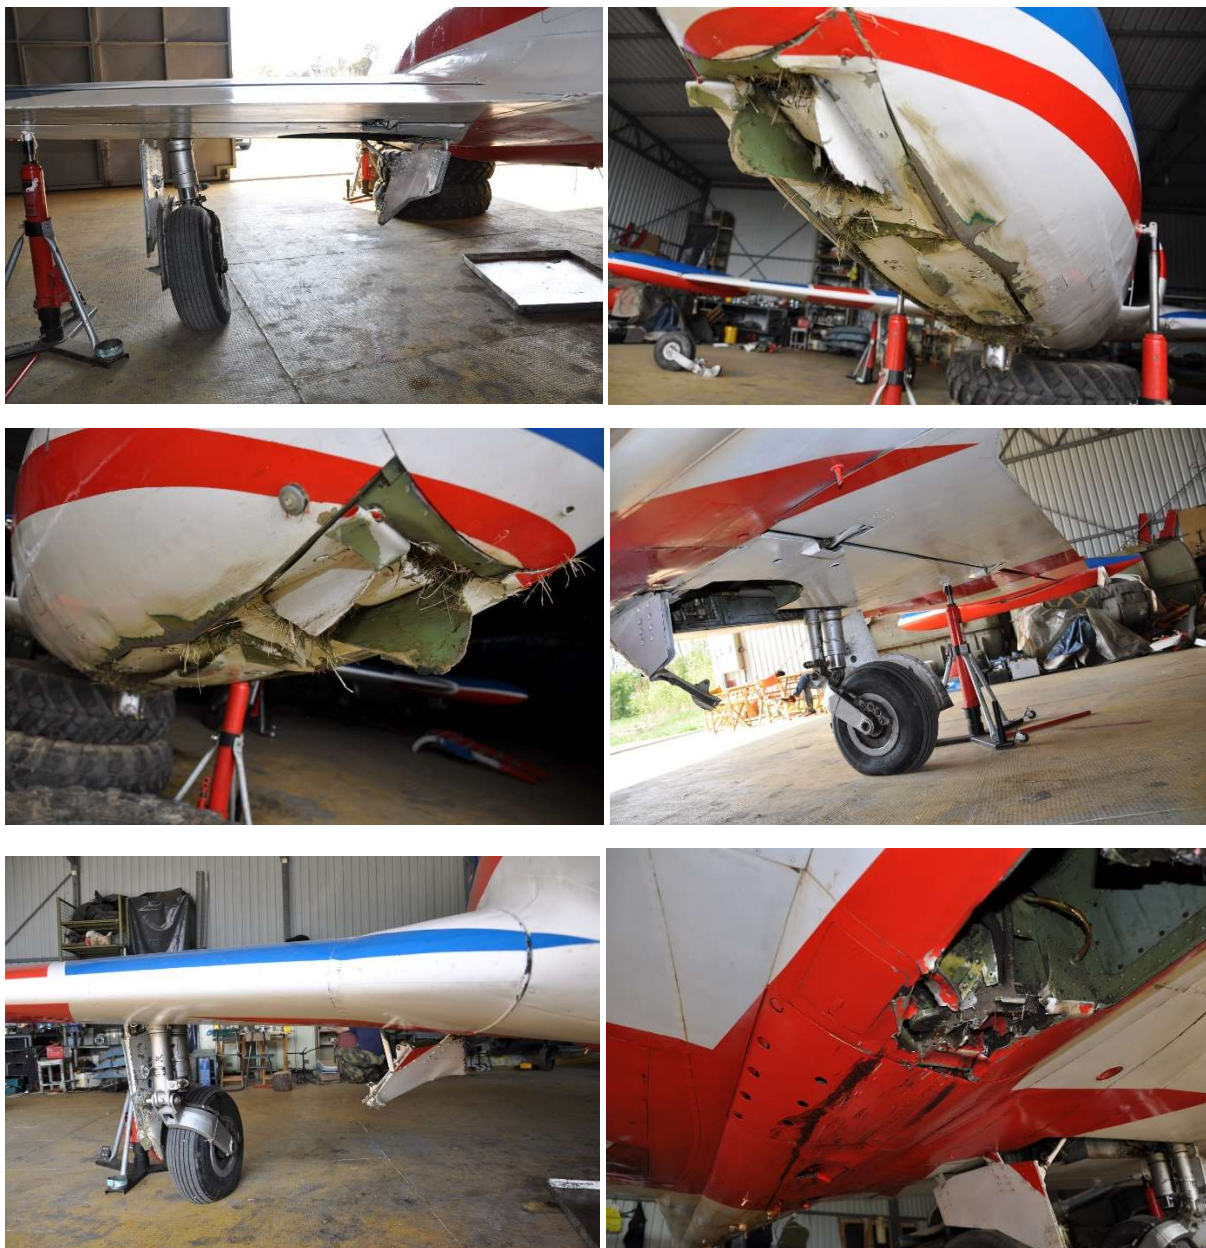
Слике 2.-7.

У овом удесу авион је претрпео знатна оштећења стајног трапа, крила, оплате, трупа и делова структуре (слике 2.-7.).

Обзиром на ниво оштећења кључне структуре авиона, посебно крила и оквира трупа авиона, сматра се да је немогуће поправити авион, како би био безбедан за извођење маневара као у експлоатацији до овог удеса.

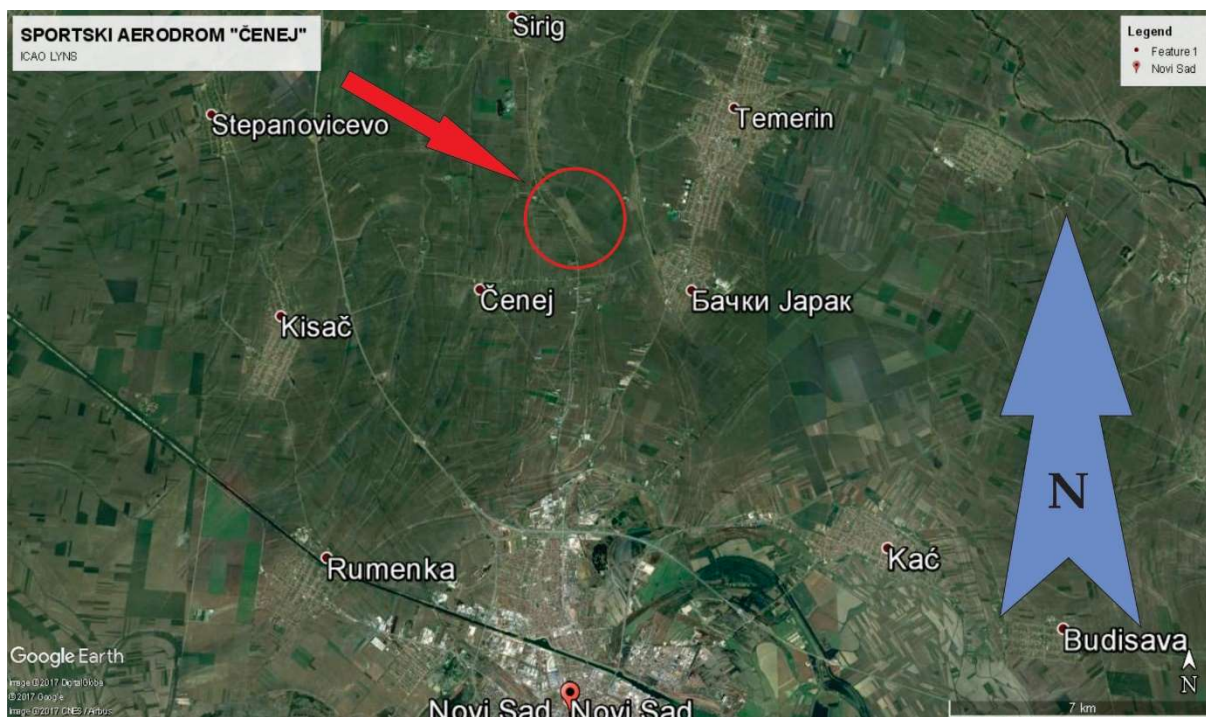
Слика 8.

Визуелним прегледом ПСС, нису установљени дефекти који би на било који начин допринели узроцима или току удеса.

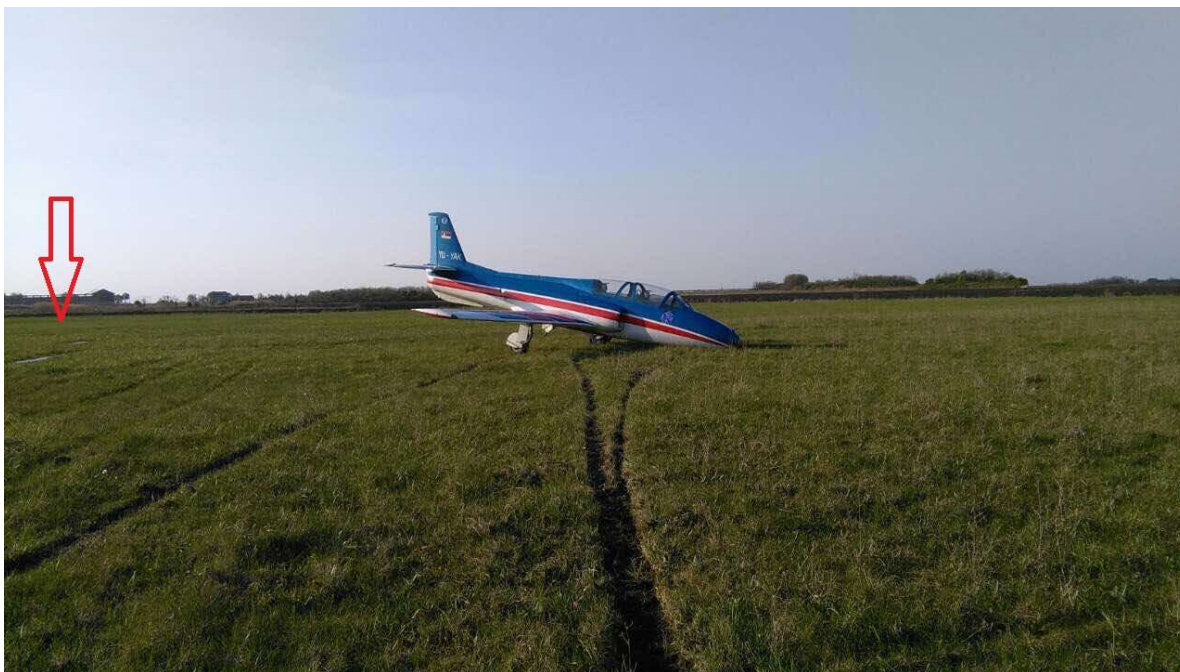
Слика 9.

Авион је након удеса остао да лежи на десној страни писте, гледајући у правцу слетања у правац 320 и средину саме писте, уз праг 14. На крају заустављања авион се заротирао у десну страну, тако да му је након заустављања нос остао окренут у курс $KK \approx 60^\circ$, односно око 100° у односу на правац ПСС (слика 9. - црвена стрелица обележава праг 14 на крају ПСС).

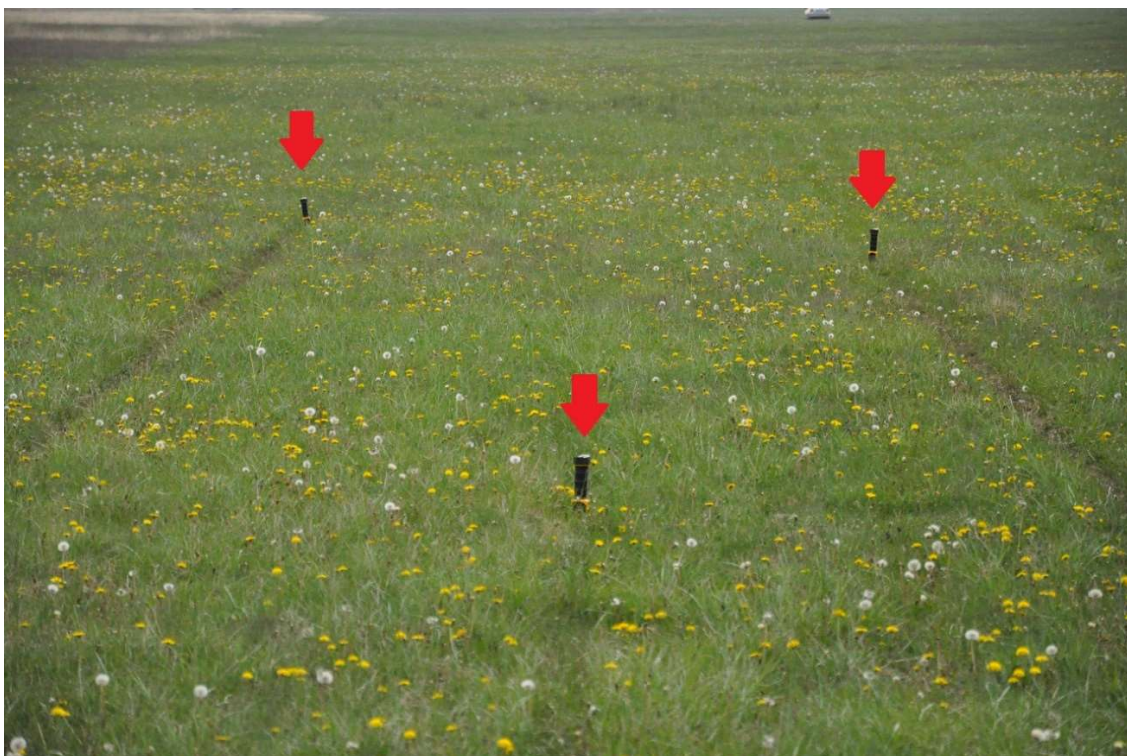
Слика 10.

Пилот је покушао покретање мотора у лету, али безуспешно. Док је покушавао да покрене мотор, пилот је усмерио авион ка ПСС аеродрома "Ченеј". Обзиром на положај авиона у односу на ПСС, висину на којој је био и брзину авиона, пилот је проценио да неће моћи да изврши цео школски/аеродромски круг како би слетео "у ветар" ПСС 14, те је одлучио да слети "низ ветар" на ПСС 32. Пилот извлачи стајни трап и флапсове, док у финалном прилазу ангажује и ваздушне кочнице како би смањио брзину авиона. Пилот није адекватно проценио угао прилаза и висину авиона у односу на ПСС, те спушта авион на половини ПСС, при чему авион није био у адекватном положају - све три ноге стајног трапа су скоро истовремено дотакле површину ПСС (слика 10.), док је брзина пропадања била већа од прописане, као и хоризонтална брзина.

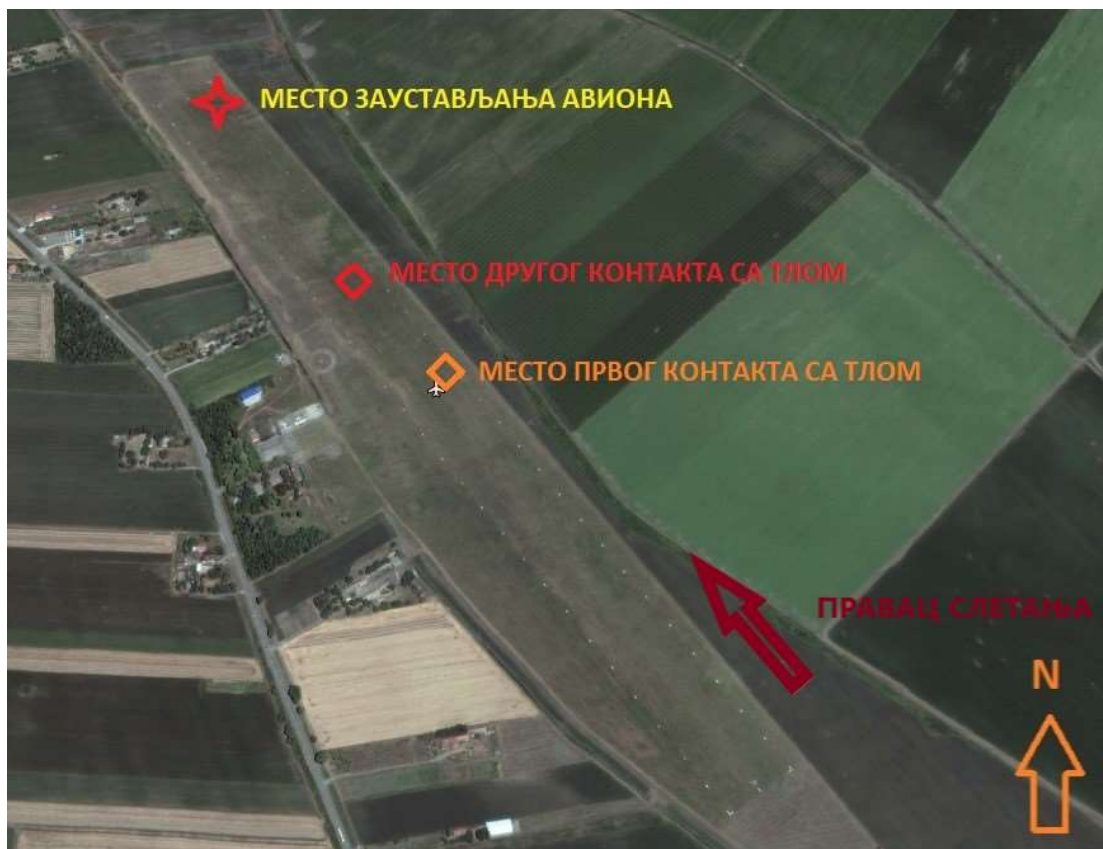
Слика 11.

Авион након 70-80 метара одскаче од тла, прелеће више од 100 метара и додирује површину ПСС по други пут у последњој трећини ПСС (Слика 11.).

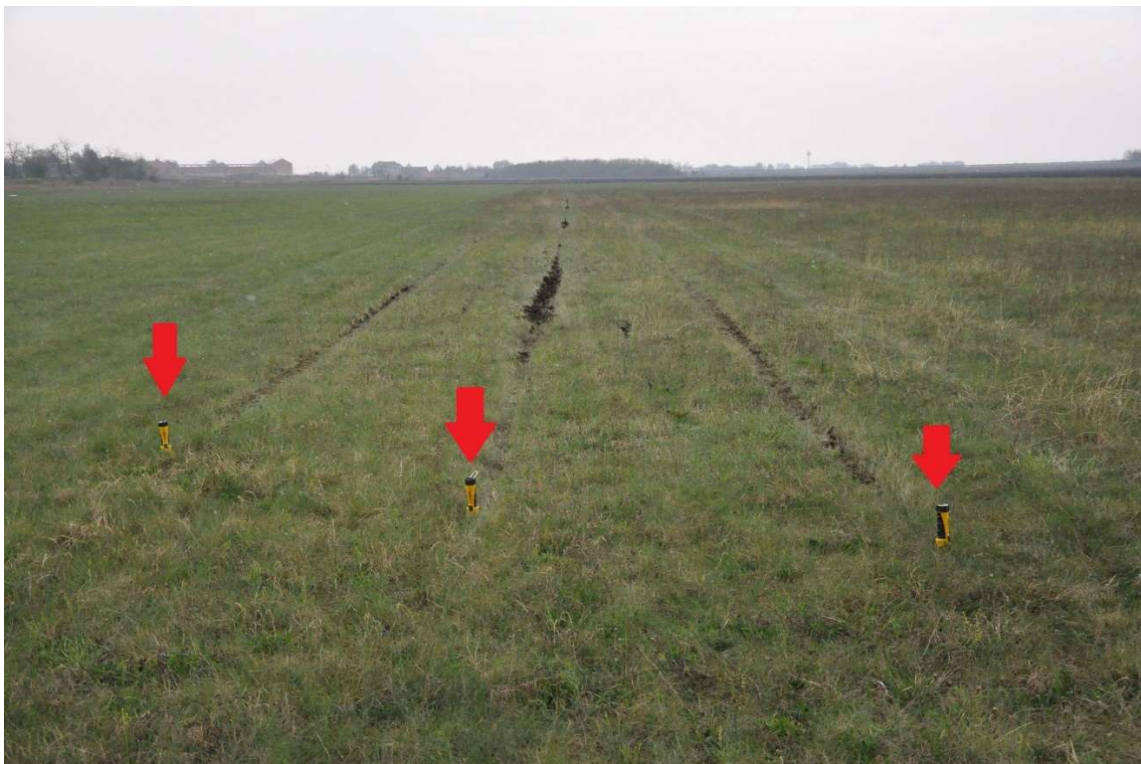
Слика 12.

Други контакт је остварен са усмеравањем авиона ка површини ПСС, што је индиковано додиром сва 3 точка стајног трапа у мање од 1 метар размака (Слика 12.).

Приликом оба додира са ПСС и вожења по истој, индиковано је интензивно кочење. Док је приликом првог додира пилот командовао авион тако да у скоро хоризонталном положају додирује површину ПСС, током другог контакта индиковано је усмеравање авиона ка површини ПСС, што је утврђено и тиме што је површину ПСС прво дотакао носни точак, па тек онда леви точак стајног трапа. У оба контакта, десна нога главног стајног трапа је прва дотакла површину ПСС.

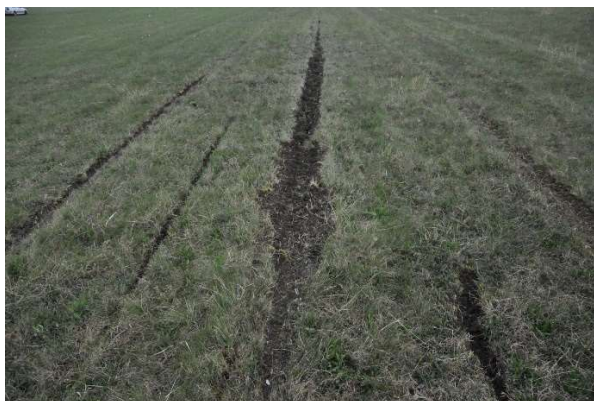
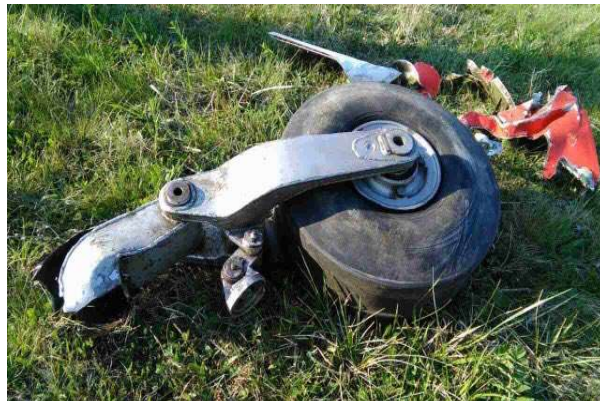
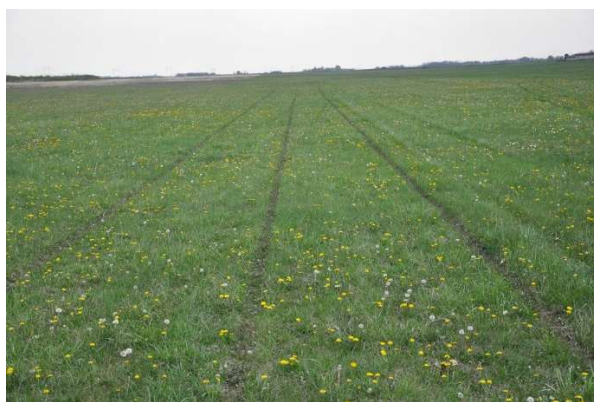
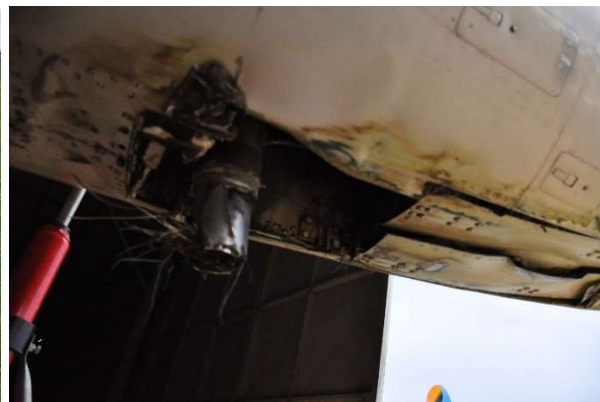
Слике 13.-16.

Услед сила које су деловале на стајни трап приликом слетања са већом брзином пропадања и нешто већом хоризонталном брзином, првенствено на носну ногу стајног трапа током другог контакта (за које иста није пројектована), долази до лома носне ноге стајног трапа у основи, као и тешких деформитета главних ногу стајног трапа и удара десног крила о тло, са оштећењима истог. Носна нога стајног трапа се одвојила од авиона, који је под инерцијом наставио са кретањем низ ПСС. Силу кочења је махом преузео остатак-осовина носне ноге стајног трапа, који је "орао" кроз површину ПСС. На ПСС постоји и трагови "орања" од стране других делова који су се налазили са доње стране трупа и крила - поклопци точкова и делови трапа. (Слике 13.-16.)

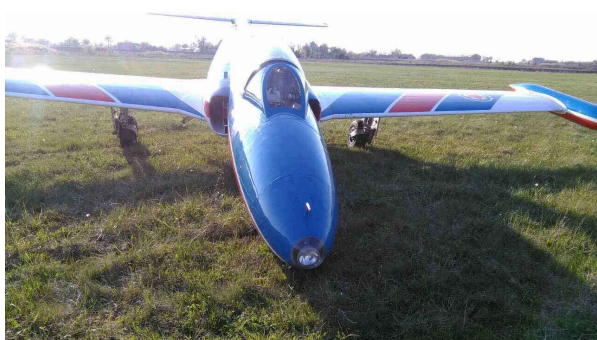
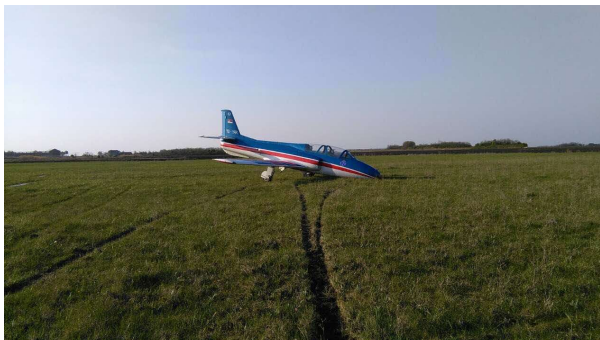
Слике 17. и 18.

Авион се зауставио при самом крају ПСС, на њеној десној страни, са тиме што је у последњих 5 метара начинио заокрет од $95-100^\circ$ у односу на правац кретања и ПСС (Слике 17. и 18.).

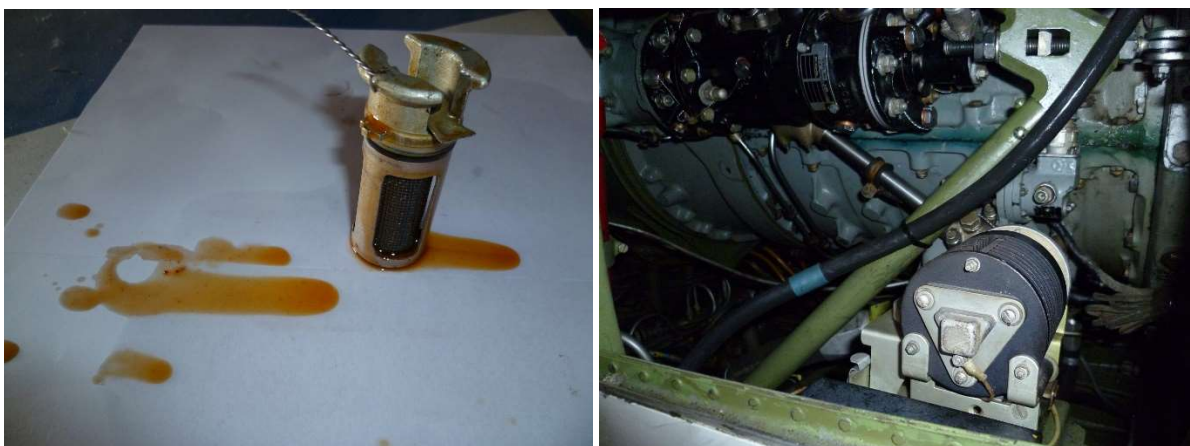
Слике 19.-20.

Што се тиче узрока техничке природе, радна група није нашла дефекте који би указали на узроке техничке природе. Проверени су сви доступни системи и нису установљени дефекти или недостаци који би могли да утичу или узрокују удес. Радна група је поједине системе горива проверила непосредном и посредном методом, ком приликом није нашла проблем у допремању горива до мотора. На мотору нису нађена оштећења или трагови који би показали било какав проблем у раду - недостатак горива, лоше гориво, улазак страног предмета и слично. (Слике 19.-24.)

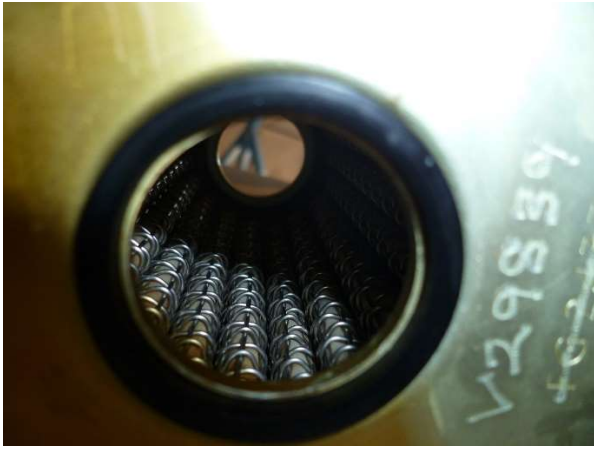
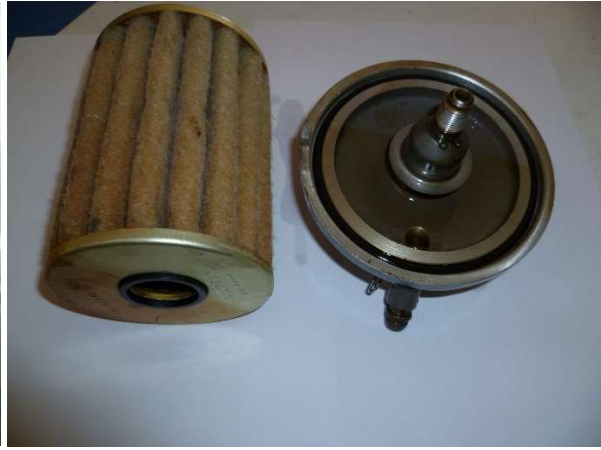
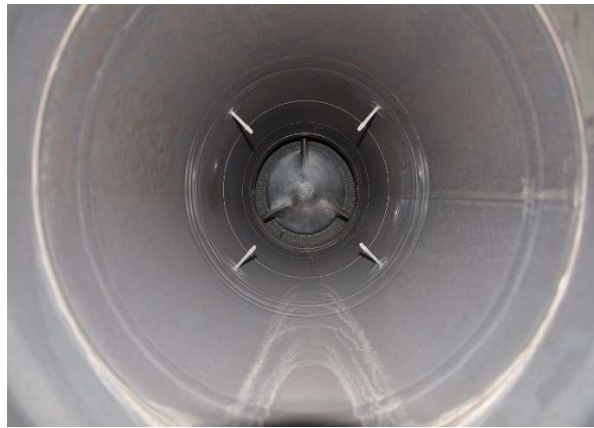
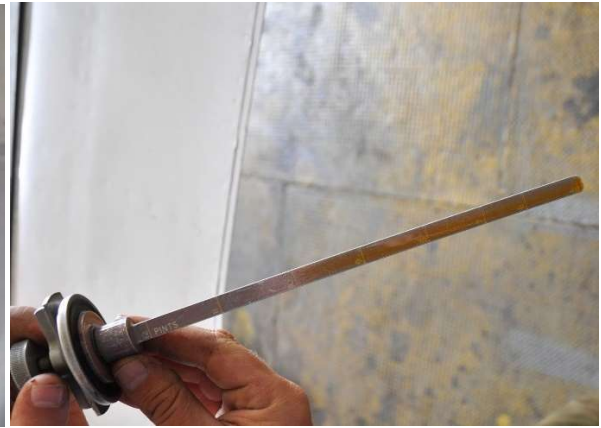
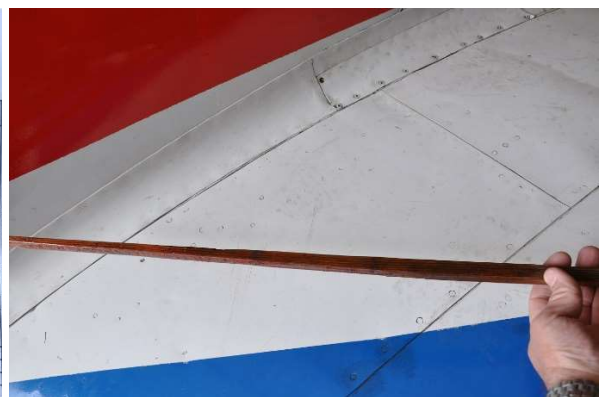
Слике 21.-26.

Горива је било довољно за извршење планираног летења, било је одговарајуће хемијске структуре и типа. (Слике 25. и 26.)
