РЕПУБЛИКА СРБИЈА
ЦЕНТАР ЗА ИСТРАЖИВАЊЕ
НЕСРЕЋА У САОБРАЋАЈУ

ЗАВРШНИ ИЗВЕШТАЈ О УДЕСУ

Једрилица:	Standard Cirrus VTC
Ознака регистрације:	YU-4265
Фабрички број:	184
Власник:	А. К. "Сремска Митровица"
Корисник:	А. К. "Сремска Митровица"
Датум удеса:	24. 06. 2017. године
Место удеса:	Атар с. Велики Радинци, о. Сремска Митровица
Време удеса:	15:00 ч. (LT)

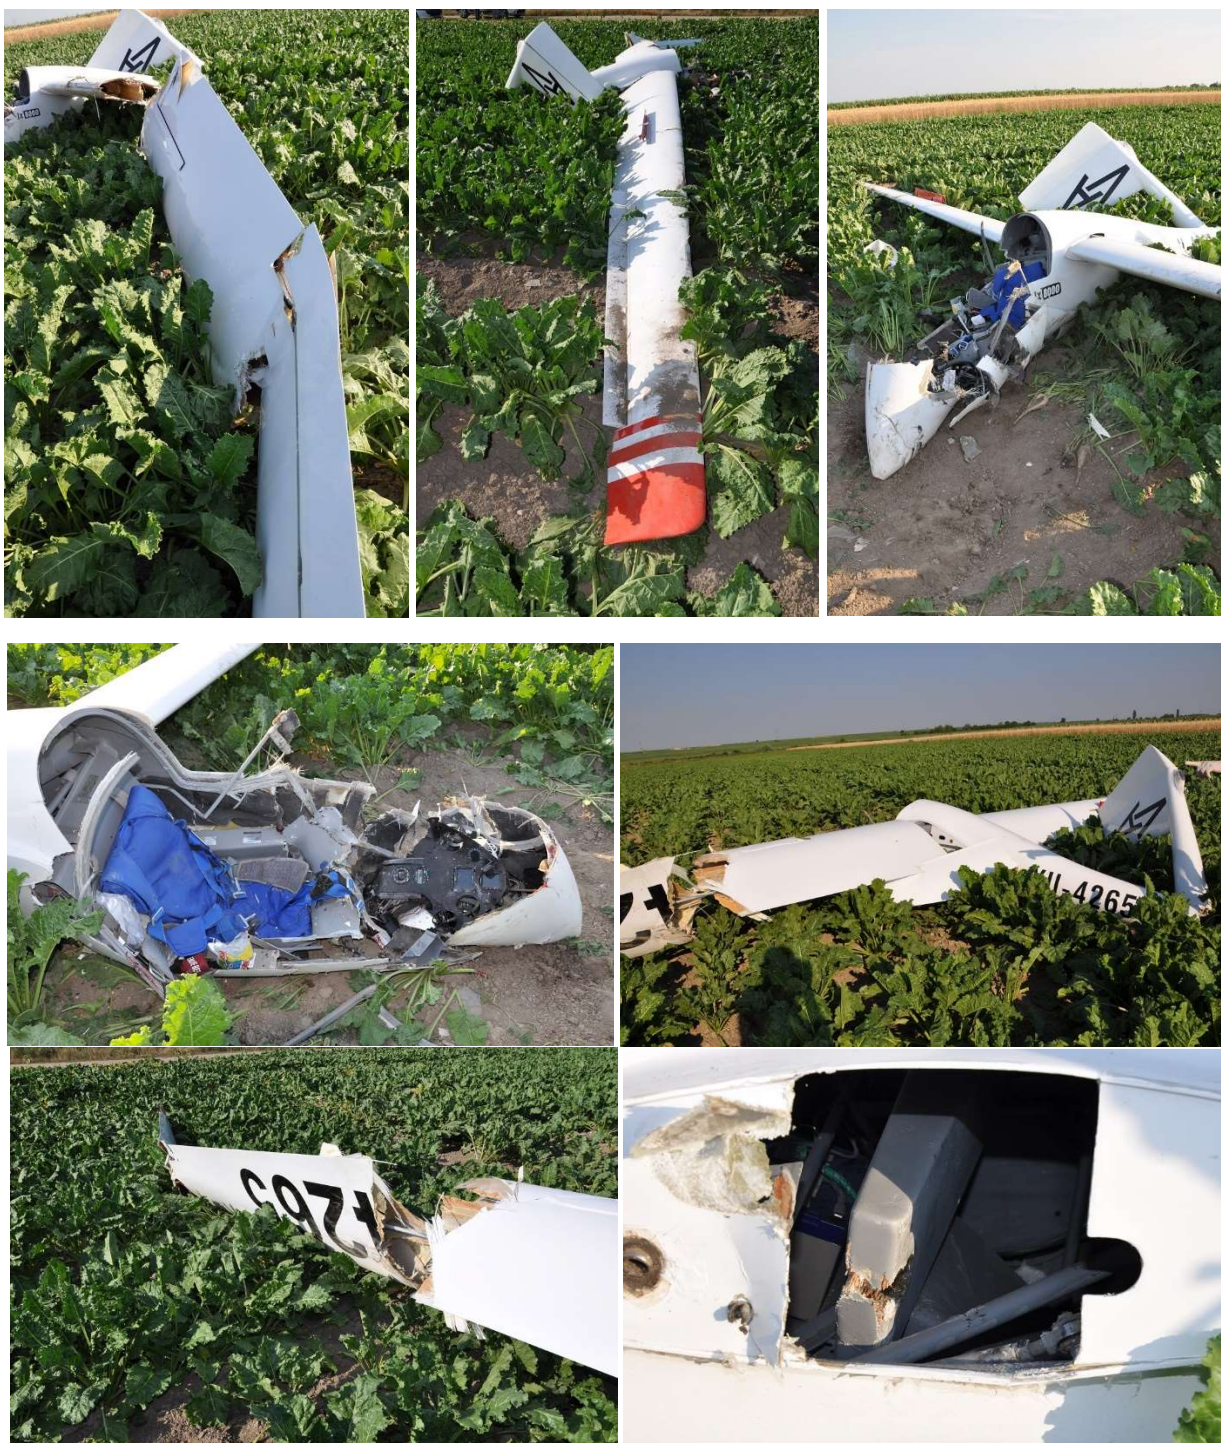
Услед удара о тло једрилица је претрпела изузетно тешка оштећења, са ломом свих битних конструкционих елемената - кабине, трупа и оба крила, чиме се сматра уништеном. Сви ломови су узроковани ударом једрилице при великој брзини и великим углом о тло.

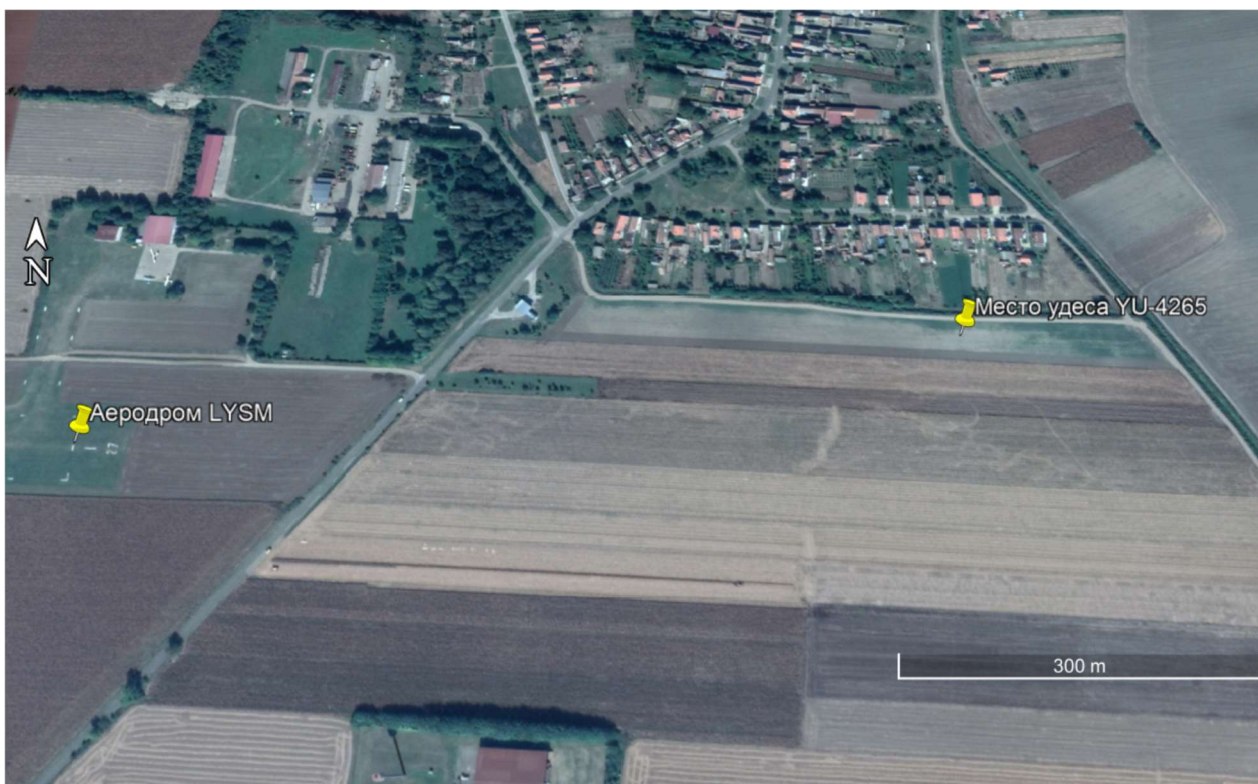
На месту удеса нема трагова који би указали на кретање једрилице у било ком правцу по тлу након удара о тло. Обзиром да је једрилица ударила о тло под великим углом, предњи део једрилице се укопао у земљано тло више од 10 cm, са појавом "кратера".

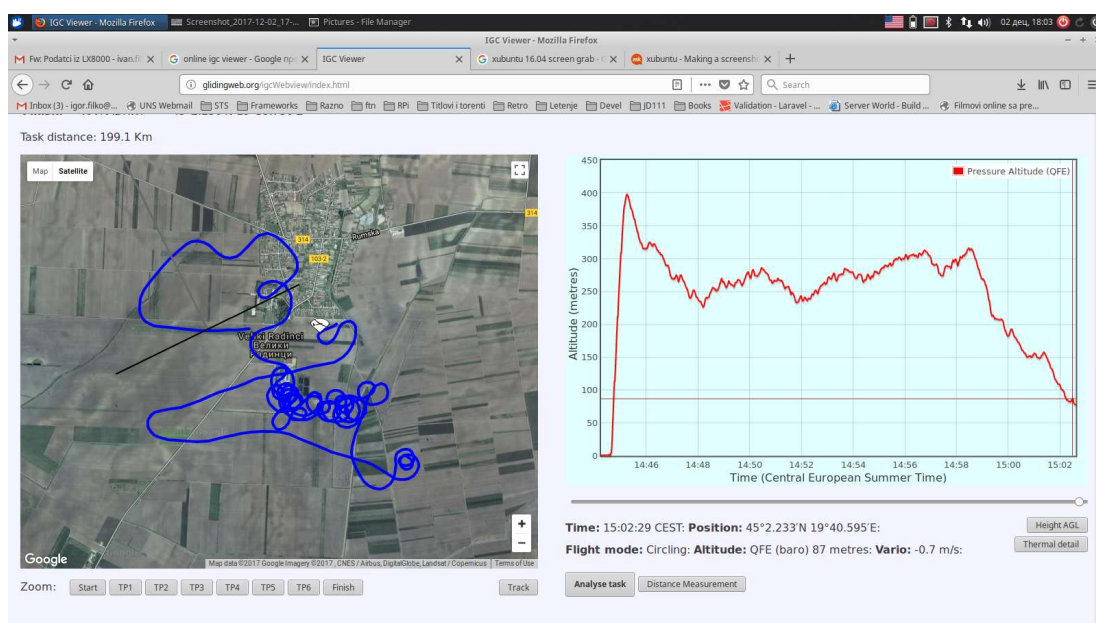
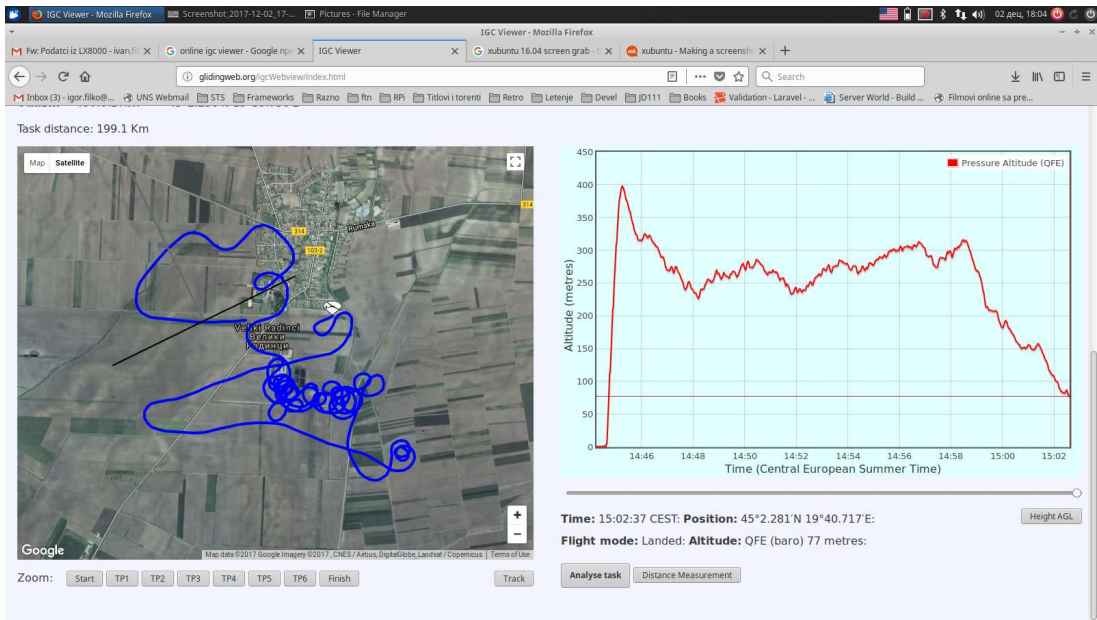
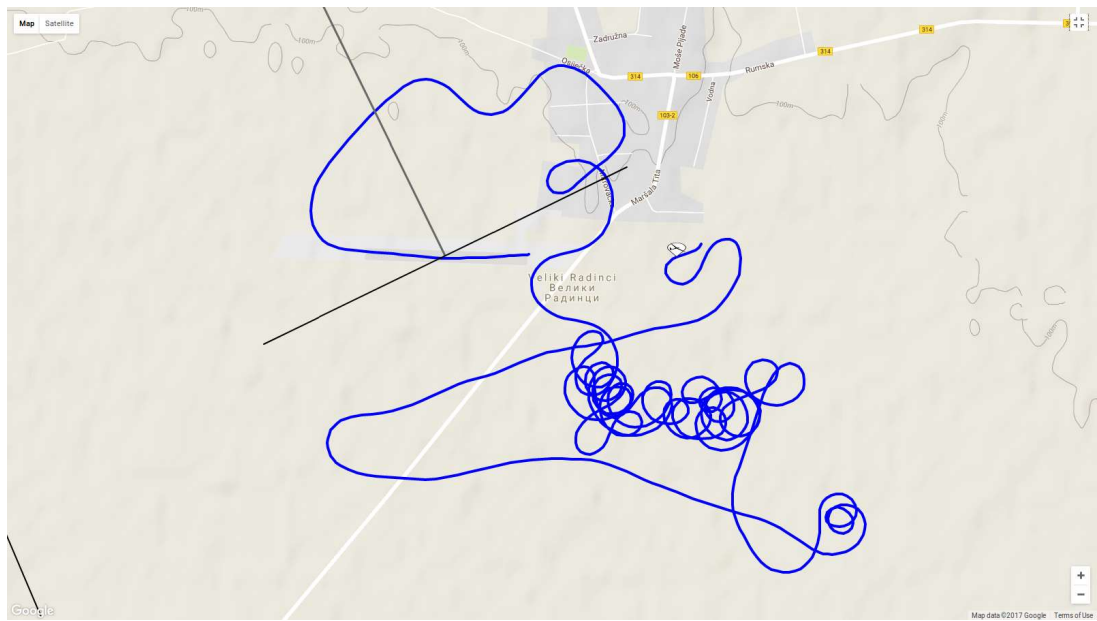
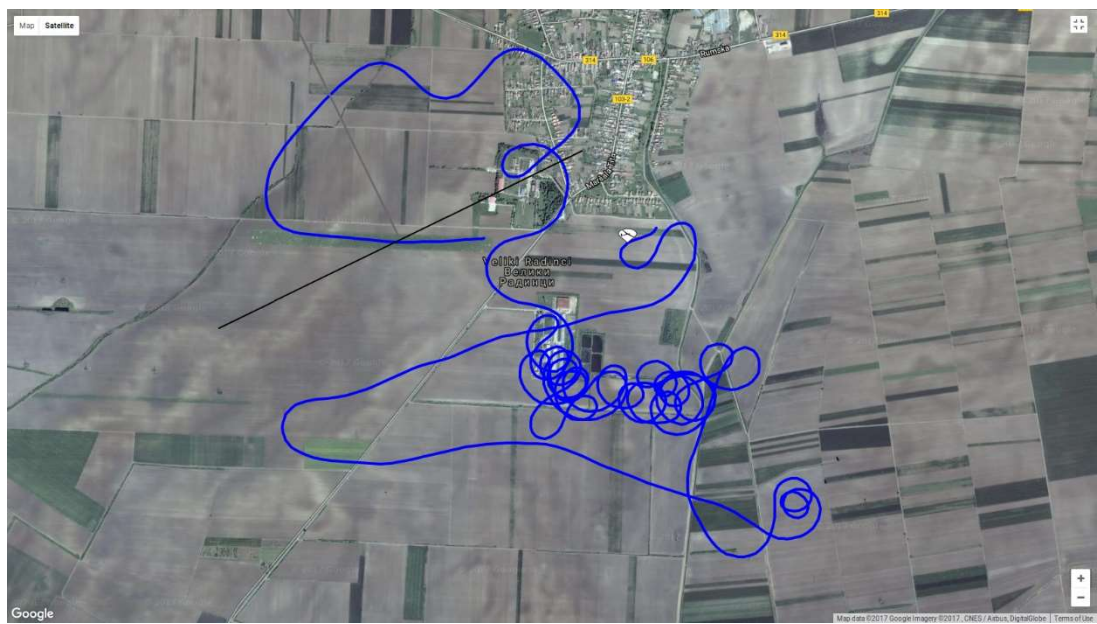
Након читавања од стране произвођача, добијени су следећи снимци:
