РЕПУБЛИКА СРБИЈА
ЦЕНТАР ЗА ИСТРАЖИВАЊЕ
НЕСРЕЋА У САОБРАЋАЈУ

ИЗВЕШТАЈ О ИСТРАЗИ УДЕСА ПАДОБРАНА

Падобран (гл. купола): *Parachutes de France SA - PRIMA 290*
Власник: Физичко лице
Корисник: Центар за обуку падобранаца "Феникс" - Београд
Место удеса: г. о. Палилула, н. Падинска Скела, г. Београд
Датум удеса: 30. 07. 2017. године
Време удеса: 13:00 (LT)

Београд, јануар 2018. године

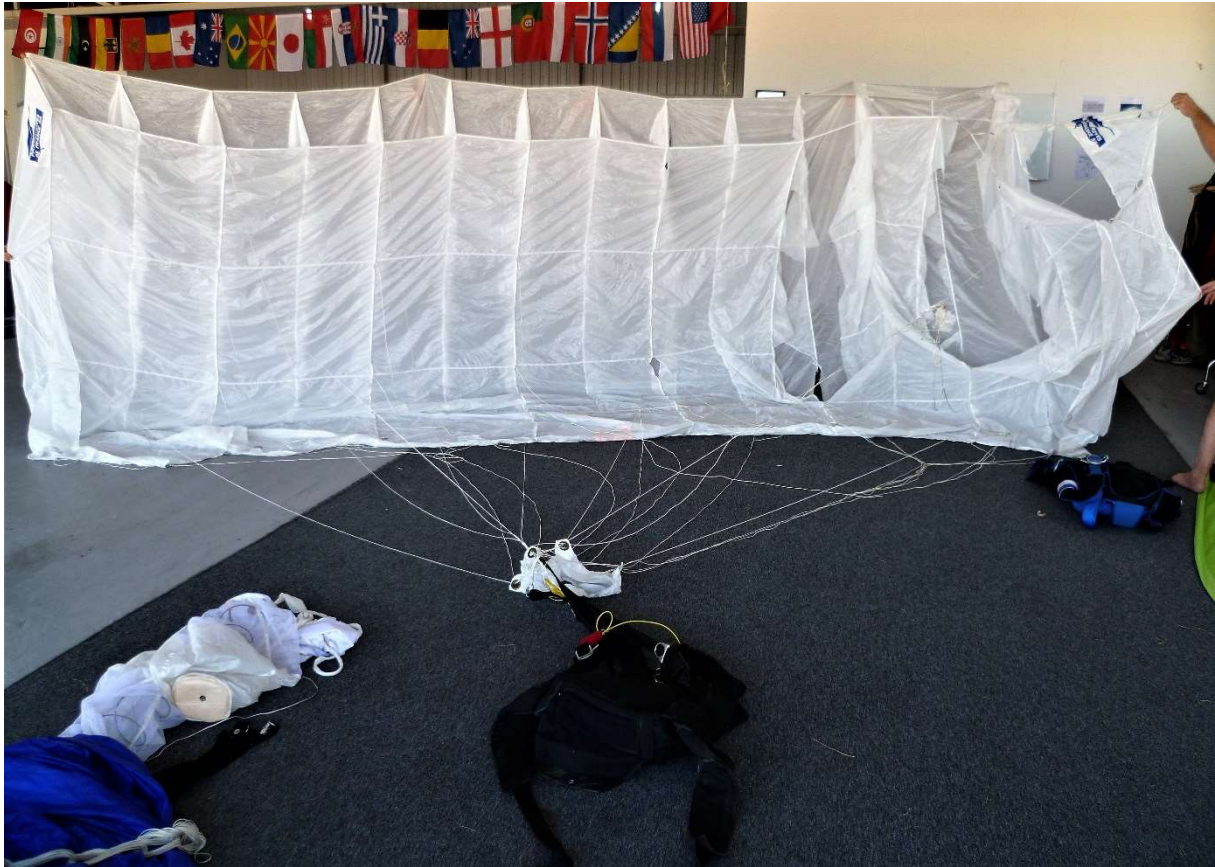
- Значајна оштећења материјала прве три леве коморе и дела носећих конопаца предње леве групе на резервној куполи падобрана (слика 1.)
- Трагови затопљења материјала на вези главне куполе падобрана са пилот-падобранчетом (слика 2.)
- Прекинут леви командни конопац главне куполе падобрана (слика 3.)

Слика 1. Оштећења на резервној куполи падобрана

Прегледом основних компоненти падобрана и падобранске опреме, којим је ученик-падобранац вршио скок током ког је дошло до удеса, утврђено је да нема оштећења и/или аномалија насталих пре предметног скока, а који су потенцијално могли допринети удесу. Оштећења наведена у тачки 1.3 (слика 1. и слика 2.) настала су током предметног скока а оштећење наведено у тачки 1.3 (слика 3.) као последица пружања помоћи након приземљења ученика-падобранца.

Приликом проласка слободне вреће резервне куполе кроз "потковицу", након њеног активирања од стране падобранског аутомата, конопци главне куполе захватају парче материјала левог стабилизатора резервне куполе из угла слободне вреће и праве око њега "*tension knot*". Слободна врећа наставља својом путањом али истовремено са ослобађањем конопаца резервне куполе из слободне вреће "*tension knot*" извлачи и бочни материјал леве предње стране резервне куполе.

Након ослобађања конопаца и материјала резервне куполе из слободне вреће, услед повећане брзине тела ученика-падобранца која је у појединим тренуцима могла и да превазиђе произвођачки лимит за резервну куполу, и материјала резервне куполе захваћеног "*tension knot*"-ом, долази до неравномерног и силовитог пуњења резервне куполе што за последицу има значајна оштећења материјала прве три леве коморе и дела носећих конопаца предње леве групе (слика 1.). Истовремено један број оштећених конопаца резервне куполе остаје заробљен у формираном "*tension knot*"-у заједно са парчетом истргнутог материјала резервне куполе.

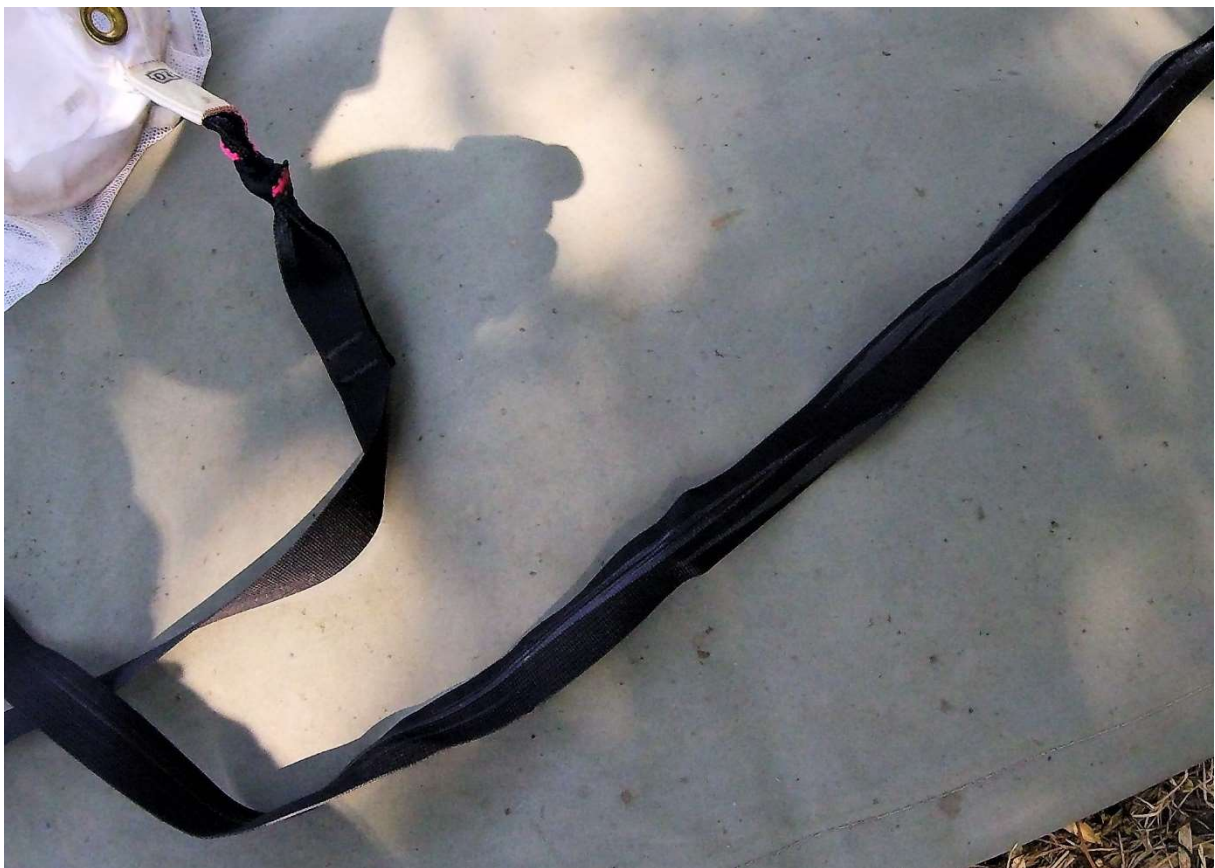
Слика 2. Трагови затопљења на вези главне куполе са пилот-падобранчетом

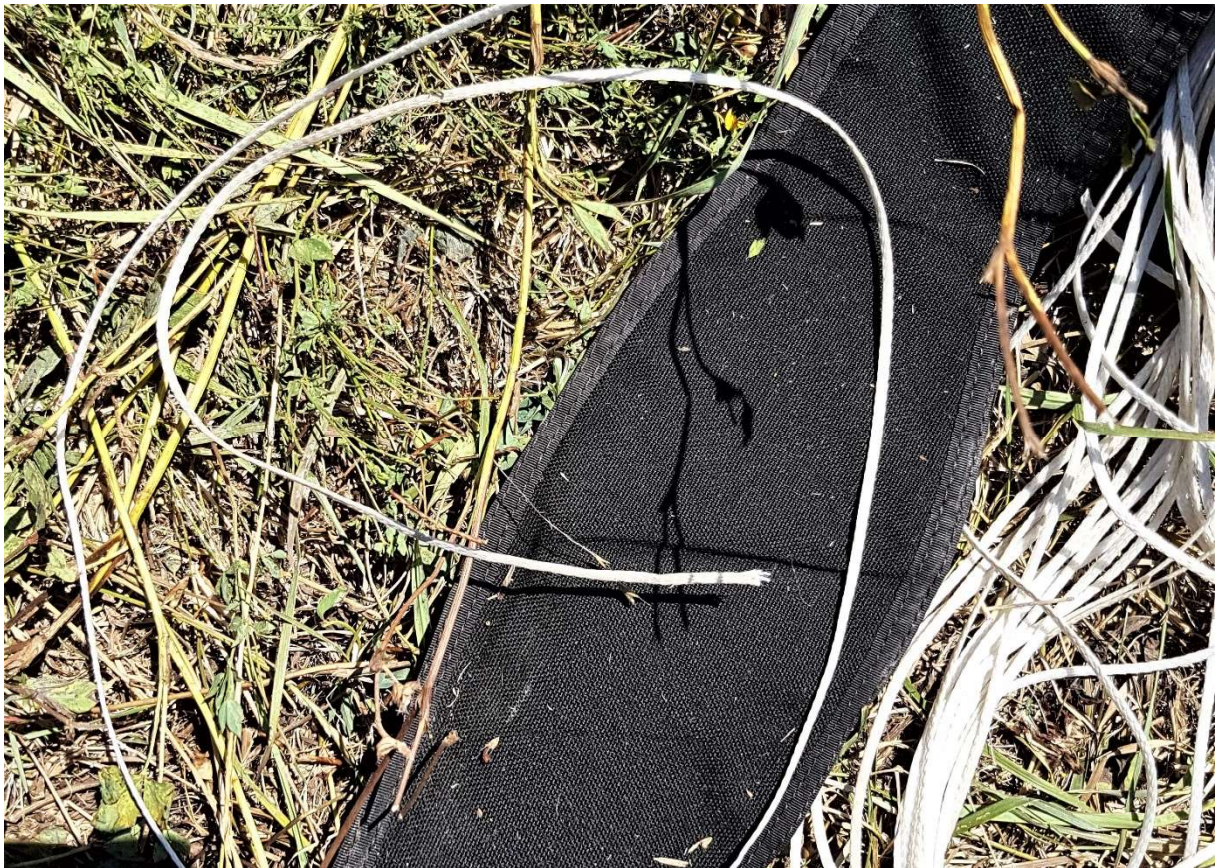
Слика 3. Прекид левог командног конопца главне куполе падобрана

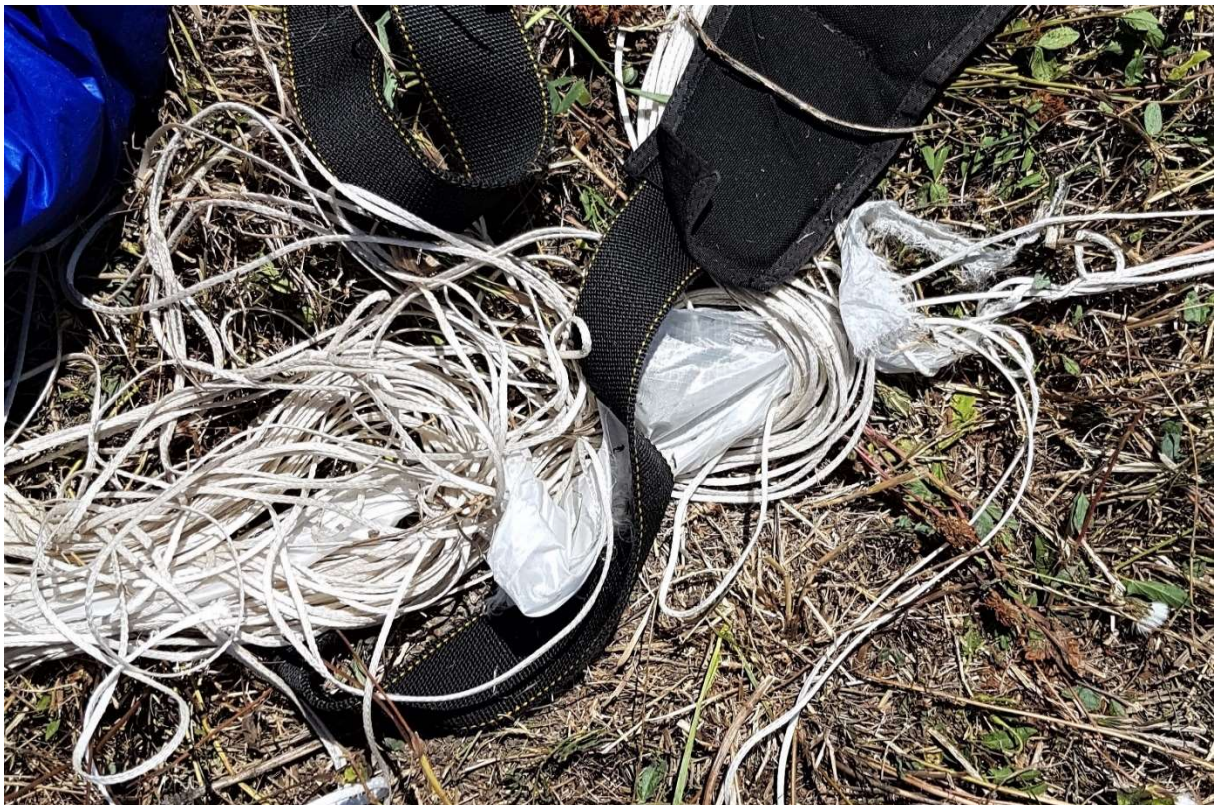
Главна купола налазила се непосредно испод ногу ученика-падобранца запакована у свом контејнеру на ком је био отворен поклопац тако да је материјал делом био ван контејнера са расутиим носећим конопцима. Командни конопци на слободним крајевима главне куполе били су у блокираном стању са обезбеђеним рукохватима. Одмах је уочен један прекинут конопцац главне куполе који је по речима мештана пресечен са њихове стране јер је сметао ученику-падобранцу (слика 3.). Пилот-падобранче главне куполе налазило се са десне стране ученика-падобранца тј. контејнера са потпуно растегнутом везом. У близини контејнера главне куполе налазило се чвориште које су чинили конопци главне и резервне куполе и парче истргнутог материјала резервне куполе (слика 5.).

Слика 5. Чвориште конопца гл. и рез. куполе и истргнутог материјала рез. куполе

Пресечена омча за затварање дела ранца резервне куполе (*CYPRES Closing Loop*) и активиран *Cutter* падобранског аутомата (*AAD*) указују да је до активирања резервне куполе дошло без вољне реакције ученика-падобранца тј. искључиво као последица дејства аутомата. Чињеница да је рукохват за активирање резервне куполе био у стању описаном у тачки 1.12 очигледно је последица удара тела ученика-падобранца о тло повећаном брзином пропадања, а затечено стање рукохвата за одбацивање главне куполе, *RSL*-а и 3-ринг система описано у истој тачки потврђује да није било никакве акције предузете од стране ученика-падобранца усмерене на њихову употребу. Недостатак ручице за активирање главне куполе највероватније је последица испуштања исте од стране ученика-падобранца након активирања главне куполе. Отворен поклопац контејнера главне куполе последица је удара контејнера о тло што потврђује и неколико раскинутих фронталних гумица, а излазак дела конопаца из бочних гумица које нису оштећене највероватније се догодио након активирања главне куполе куполе падобрана. Описана позиција пилот-падобранчета главне куполе у тачки 1.12 као и трагови земље и траве на систему веза са ранцем (*H/C*) указују да се ученик-падобранац након пуњења резервне куполе, а као последицом њеног оштећења, кретао повећаном брзином ротирајући телом у своју леву страну у ширем луку и да је контакт са тлом остварио левим боком тела претежно леђним делом, а мишљење изнесено у Обдукционом записнику подударара се са повредама које су могле настати као последица описаног. Чвориште које су чинили конопци главне и резервне куполе и парче истргнутог материјала резервне куполе (слика 5.) чинио је чвор који делује само под оптерећењем, тзв. "*tension knot*".

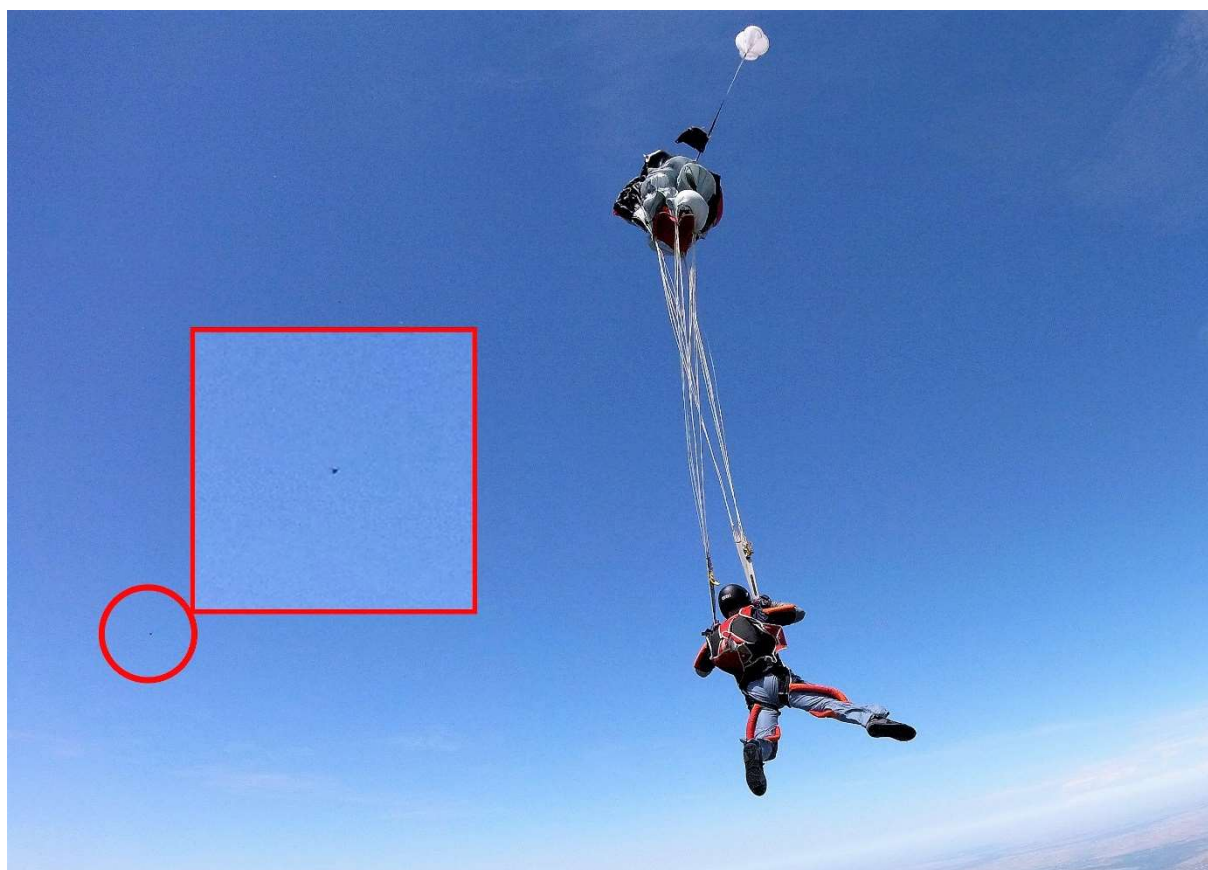
Током снимања фото/видео материјала који је начинио један од двојице падобранца који су искочили непосредно пре ученика-падобранца у кадру се од приближне висине сниматеља од око 1500 *m* па све до неких 900 *m*, нашао и ученик-падобранац. На почетним фотографијама може се разазнати само силуета тела ученика-падобранца на светло плавој позадини неба док се на каснијим, када се као позадина појављује тамнија земљина површина, могу разазнати и силуете контејнера и пилот-падобранчета главне куполе. И док се разазнаје само силуета тела (слика 6.) и касније када су уочљиве силуете контејнера и пилот-падобранчета главне куполе (слика 7.) положај тела ученика-падобранца константно се мењао с тим да је након појаве

Слика 6. Силуета ученика-падобранца током слободног пада

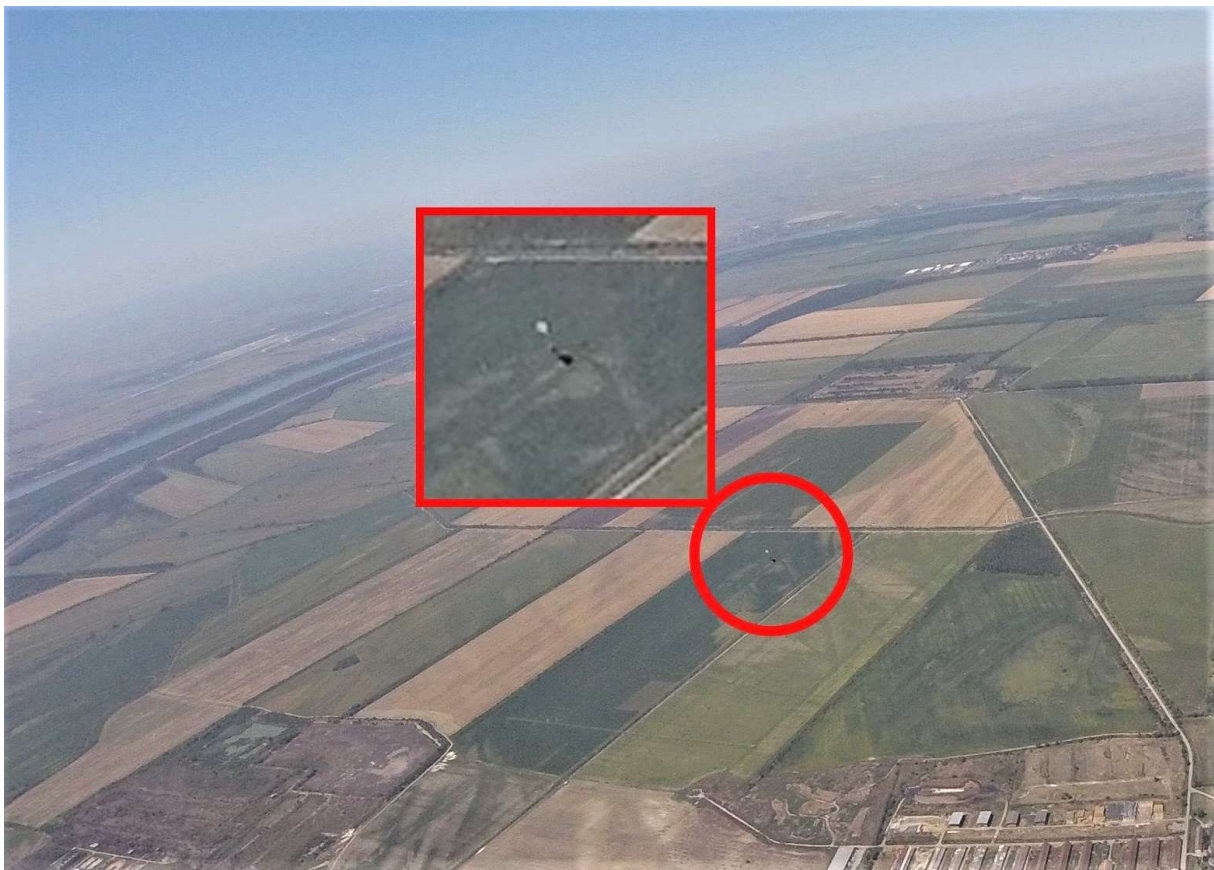
контејнера и пилот-падобранчета тело било оријентисано махом главом ка земљи. То доводи до закључка да се ученик-падобранац пре и у тренутку активирања главне куполе падобрана налазио у тумбању а да је након активирања дошло до качења везе контејнера и пилот-падобранчета главне куполе за ногу ученика-падобранца, на шта указују и трагови затопљења везе (слика 3.), и појаве ванредне ситуације тзв. "потковице". Како ученик-падобранац у претходним скоковима није имао проблема са стабилношћу тела у слободном паду и чињенице да је два месеца раније имао додатно искуство слободног пада у вертикалном ваздушном тунелу, тумбање је највероватније узроковано неблаговременим проналажењем рукохвата ручице за активирање главне куполе падобрана која је на конкретном систему веза са ранцем (H/C) позиционирана на доњем десном боку.

Слика 7. Силуете ученика-падобранца, контејнера и пилот-падобранчета гл. куполе
