РЕПУБЛИКА СРБИЈА
ЦЕНТАР ЗА ИСТРАЖИВАЊЕ
НЕСРЕЋА У САОБРАЋАЈУ

ИЗВЕШТАЈ О ИСТРАЗИ УДЕСА ПАРАГЛАЈДЕРА

Параглајдер :	"Advance - Alpha 6 31"
Година производње:	2016.
Серијски број:	5661P66826
Власник:	Физичко лице
Корисник:	Физичко лице
Место удеса:	пл. Копаоник, о. Рашка
Датум удеса:	04. 08. 2017. године
Време удеса:	12:30 (LT)

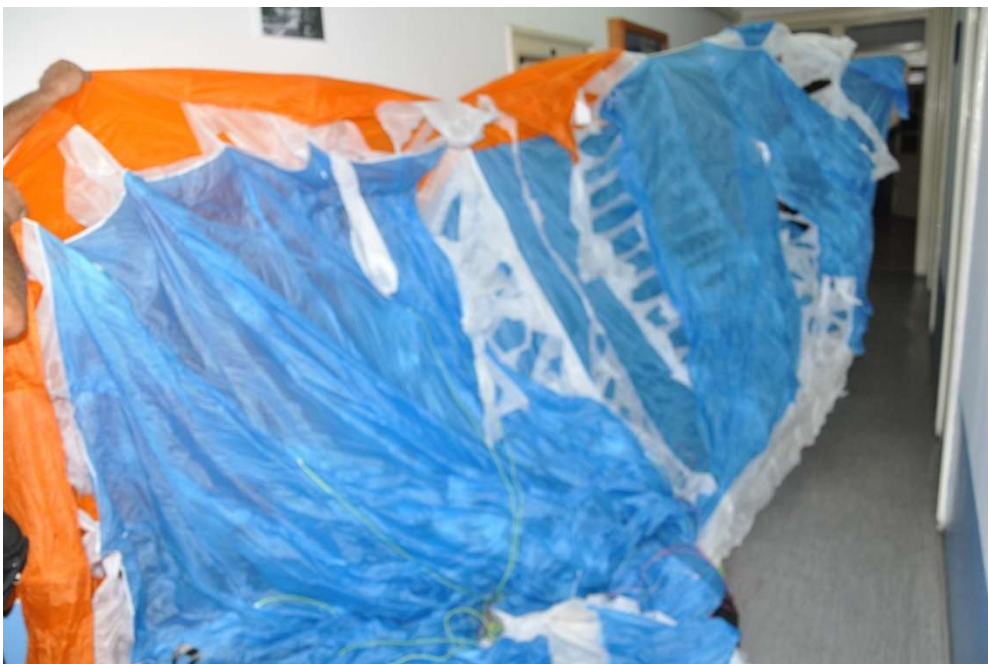
У овом удесу параглајдер је доживео велика оштећења (цепање платна крила) услед чега је постао неупотребљив за летење.

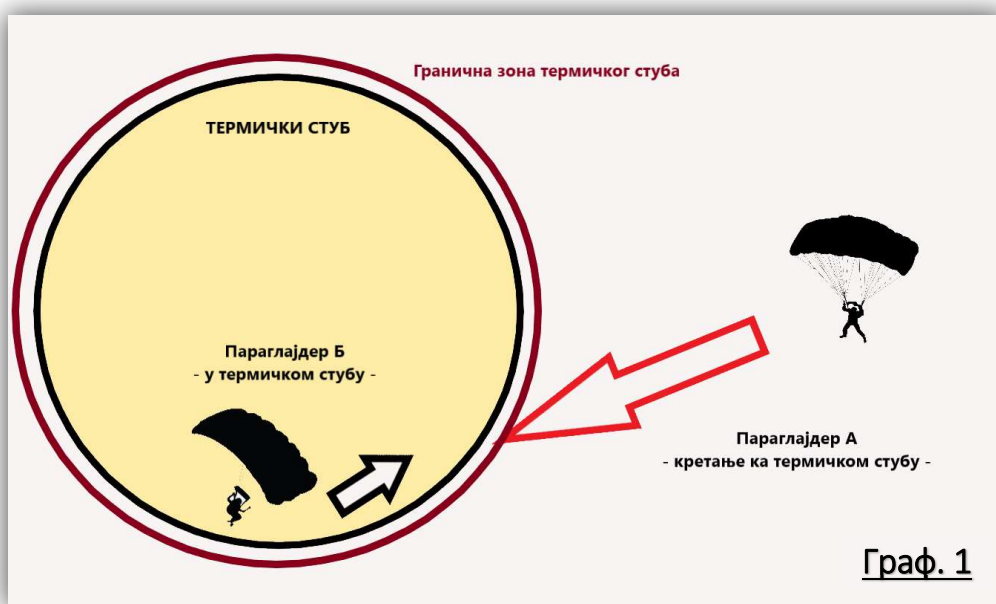
Група од десет параглајдериста из Пољске дошла је на Копаоник 3. августа 2017. године. Сутрадан, 04. августа 2017. године су са вођом пута, инструктором параглајдинга, изашли на терен - полетиште на падини Јадовник планине Копаоник, општина Рашка. Временски услови су били добри са извршење летења, са благим чеоним ветром у односу на правац полетања и благом термиком. Око поднева, када је процењено да се развила довољна термика, група је почела са летењем. Између 12:10 и 12:15 часова, полетео је настрадали пилот параглајдера. У том тренутку, у ваздуху су се налазила још два пилота параглајдера која су полетела пре њега. Сва тројица су једрили на падини и у термици. Пилот предметног параглајдера је лаганим кружењем и окретима тражио термику. После 10-15 минута, видевши да је пилот другог параглајдера нашао термички стуб, пилот параглајдера је кренуо удесно у односу на падину. Поставио је параглајдер (граф. 1 и 2, параглајдер А) у смеру ка термичком стубу, у путању лета другог параглајдера који је већ био у термичком стубу и правио леви заокрет (граф. 1 и 2, параглајдер Б).

Приликом прилажења термичком стубу, пилот параглајдера А није на адекватан начин проценио положај и висину на којој се налазио други параглајдер који се већ налазио у термичком стубу, те је својим параглајдером ударио у тело пилота другог параглајдера на висини нешто већој од 100м изнад тла. Приликом прилаза термичком стубу, пилот параглајдера А је гледао у различитим правцима (утврђено на основу снимка камере коју је носио на кациги), скидајући поглед са правца кретања и вероватно није обратио пажњу на утицај вертикалних струјања у граничном слоју уз термички стуб (граф. 2).

А) приликом летења, тј. једрења на падини и у термици подсети учеснике на правила летења.

Б) током обуке кандидата, за стицање или обнављање дозволе пилота параглајдера, скрену пажњу да параглајдериста никад не повуче команду у правцу у којем жели да лети, док није окренуо главу на ту страну, погледао и уверио се да нема неког другог пилота у близини - где би својим скретањем без гледања угрозио обојицу пилота.

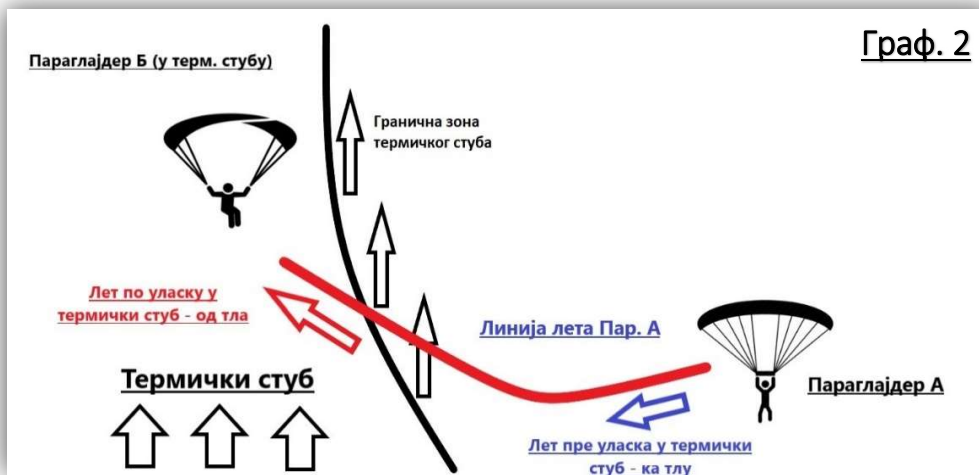
Услед судара, дошло је до великог оштећења параглајдера А, који је из тог разлога изгубио летне карактеристике. Након директног контакта два параглајдера, долази до краткотрајног пада оба параглајдера у везу, обзиром да је услед судара дошло до нарушавања летних карактеристика и параглајдера Б. Убрзо, долази до раздвајања параглајдера уз даље повећавање њихових оштећења. Пилот параглајдера Б је одмах након раздвајања активирао резервни падобран. За разлику од пилота параглајдера Б, настрадали пилот параглајдера А пар секунди није реаговао на адекватан начин, највероватније несвестан ситуације и опасности у којој се налазио (претпоставља се да је покушао да исправи крило), па је активирао резервни падобран са великим закашњењем - непосредно пре удара о тло. На месту удеса, нађен је избачен резервни падобран, који се није напунио ваздухом. Пилот параглајдера Б је слетео са резервним падобраном, уз мање телесне повреде. Услед удара о тло великом брзином, пилот параглајдера А је задобио велике телесне повреде од којих је подлегао на лицу места.

В) у ванредним ситуацијама, посебно када дође до слома узгона, треба донети правовремену одлуку о активирању резервног падобрана.
