РЕПУБЛИКА СРБИЈА
ЦЕНТАР ЗА ИСТРАЖИВАЊЕ
НЕСРЕЋА У САОБРАЋАЈУ

ИЗВЕШТАЈ О ИСТРАЗИ ОЗБИЉНЕ НЕЗГОДА АВИОНА

Авион :	Cessna 172M
Регистарска ознака:	YU-DOY
Година производње:	1974
Серијски број:	F17201201
Власник:	Приватно лице
Корисник:	АТО "Aero Monde"
Место озбиљне незгоде:	Аеродром "Рудине" (LYSP) - Смед. Паланка
Датум озбиљне незгоде:	14. 08. 2017. године
Време озбиљне незгоде:	18:25 (LT)

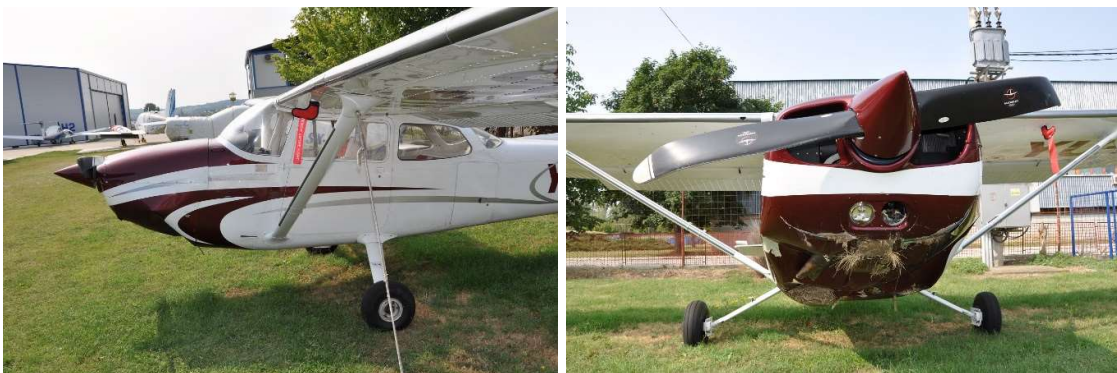
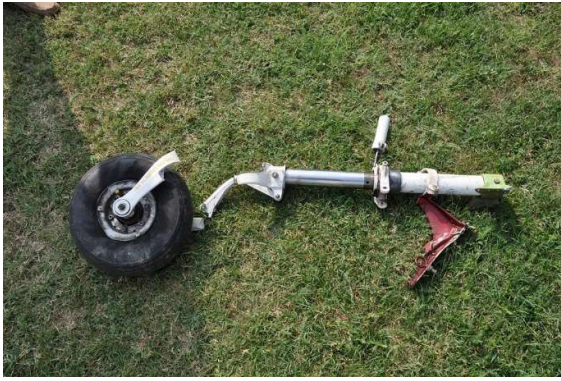
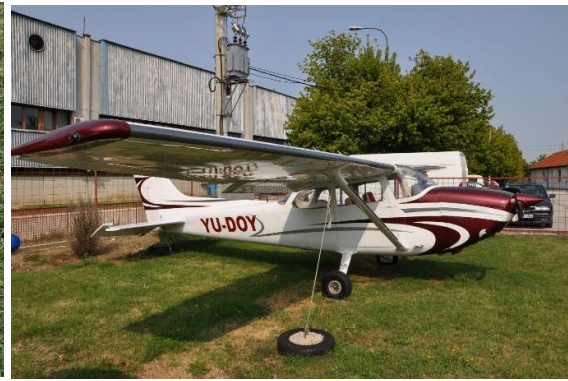
У овој незгоди авион је претрпео озбиљна оштећења, са ломом носне ноге, кривљења елисе и оштећење капотажа мотора са доње стране.

Неправилно слетање авиона на полетно-слетну стазу аеродрома, при чему је авион додирнуо тло прво са носним точком уместо са точковима главног стајног трапа, под већим углом и са већом брзином од прописане, а по командовању пилота-ученика.

06/2017 - 1: Инструктори лета који одобравају извршење самосталних летова морају адекватније да процене општу спремност пилота-ученика за извођење првог самосталног лета.

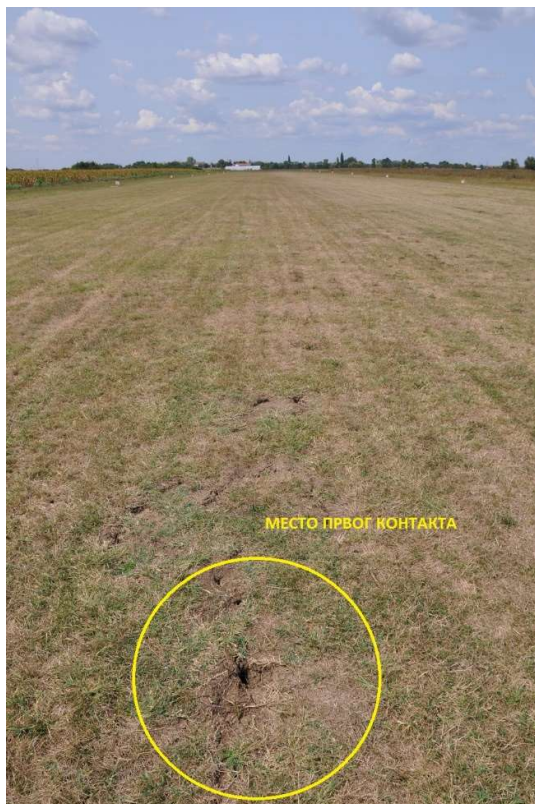
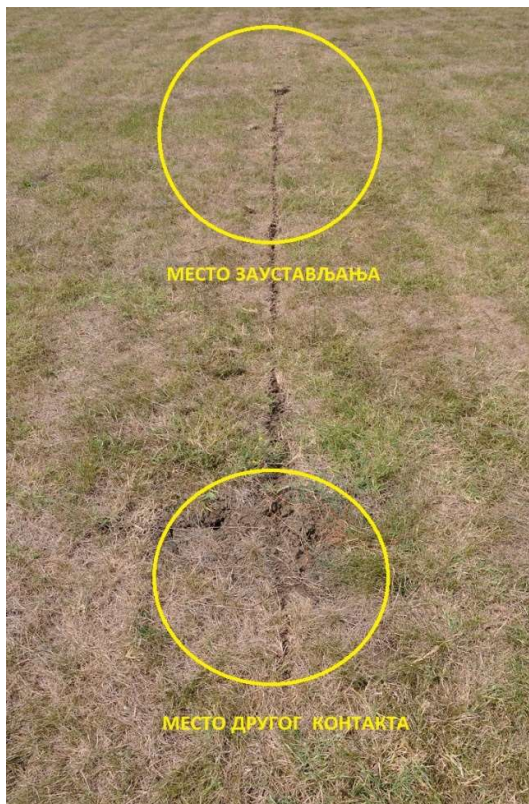
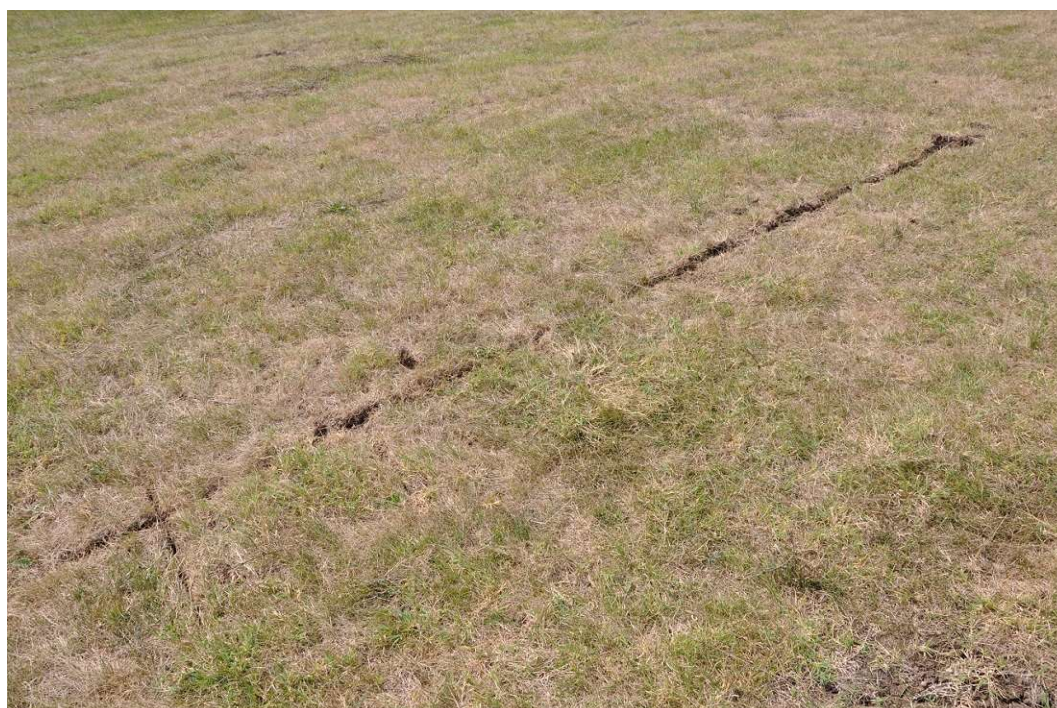
Неадекватним командовањем авион се доводи изнад прага ПСС 29 са већом брзином и са углом на доле, при чему се не примењују команде у циљу равнања, успорења и слетања. Авион после 250m од прага ПСС удара носним точком о тло, са непоравнатим положајем и великом брзином. Услед удара о тло, обзиром да носни точак није дизајниран за настала оптерећења, долази до лома носног точка. Услед инерције и момента силе, авион одскаче у правцу ПСС до висине од око четири метара. Након краћег лета, од око 150m, пилот-ученик поново спушта авион на ПСС, али прво са точковима

главног стајног трапа, успорава и зауставља авион око 200m од места првог контакта носног точка са тлом. Пилот-ученик командовано спушта нос на писту, зауставља рад мотора и искључује уређаје у авиону и напушта авион без повреда.

- Пилот-ученик је био у довољној тренажи и квалификован за дати задатак.
- Пилот-ученик је био на првом самосталном лету.
- Авион је до тренутка озбиљне незгоде био у исправном стању и пловидбен.
- На полетно-слетној стази аеродрома постоје неравнине, које нису утицале на узрок озбиљне незгоде.
- Пилот-ученик је био у стању повишеног стреса током прилаза за слетање, као и самог слетања.
