РЕПУБЛИКА СРБИЈА  
ЦЕНТАР ЗА ИСТРАЖИВАЊЕ  
НЕСРЕЋА У САОБРАЋАЈУ

ИЗВЕШТАЈ О ОЗБИЉНОЈ НЕЗГОДИ

Тип ваздухоплова:	Ултра-лаки авион
Модел и тип:	МХР-155 TAYRONA
Произвођач:	"Aero-East-Europe", Република Србија
Регистарска ознака:	YU-A031
Година производње:	2014
Серијски број:	101021-AEE-0069
Власник:	"Латифовић" д.о.о, Крушевац
Место озбиљне незгоде:	о. Јагодина, с. Трнава
Датум озбиљне незгоде:	03. 01. 2018. године
Време озбиљне незгоде:	14:02 (LT)

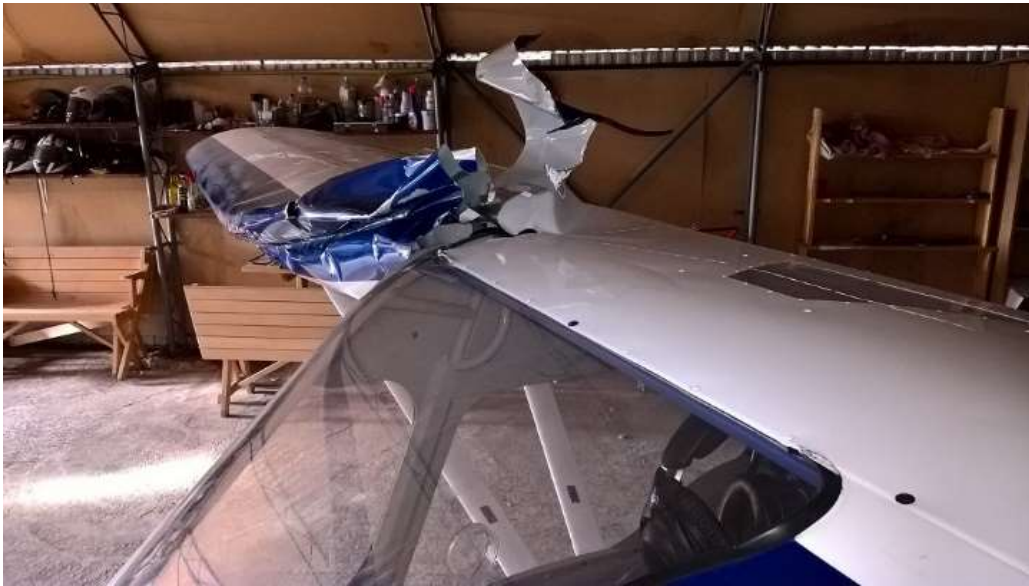
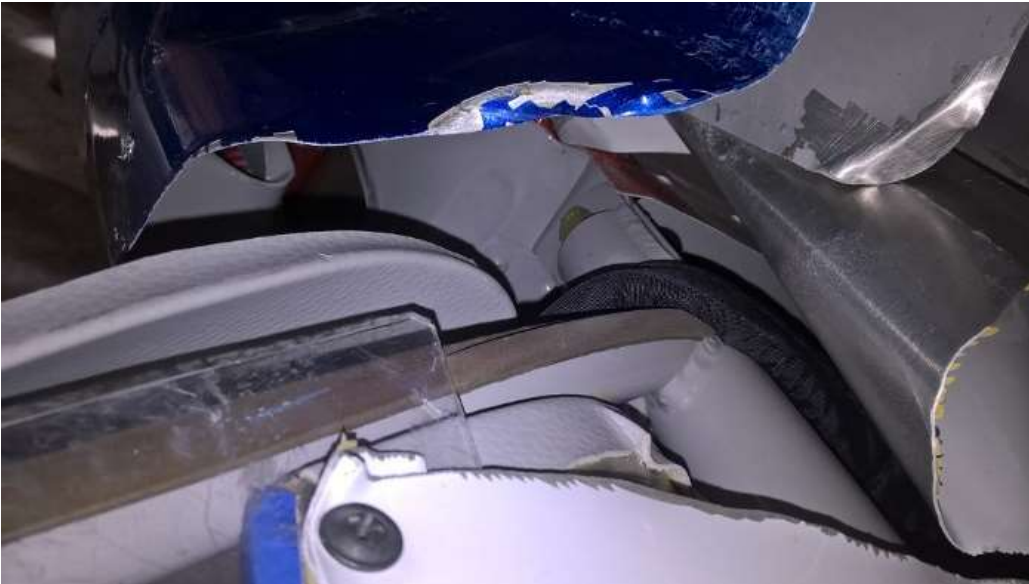
У овој незгоди авион је претрпео озбиљна оштећења дуж већег дела нападне ивице десног крила, са отвореним ломом оплате нападне ивице и горње површине крила у зони споја са трупом, а без оштећења носеће структуре крила.

У том тренутку долази до кидања електричног кабла према ближој бандери у односу на место контакта са керамичким изолатором. Убрзо пилот исправља авион око попречне осе и наставља са летом. Откинути кабл са керамичким изолатором се свлачи низ десно крило, при чему оштећује оплату десног крила читавом дужином и доводи до отвореног прелома оплате нападне ивице и горње оплате крила у делу споја крила и трупа авиона.

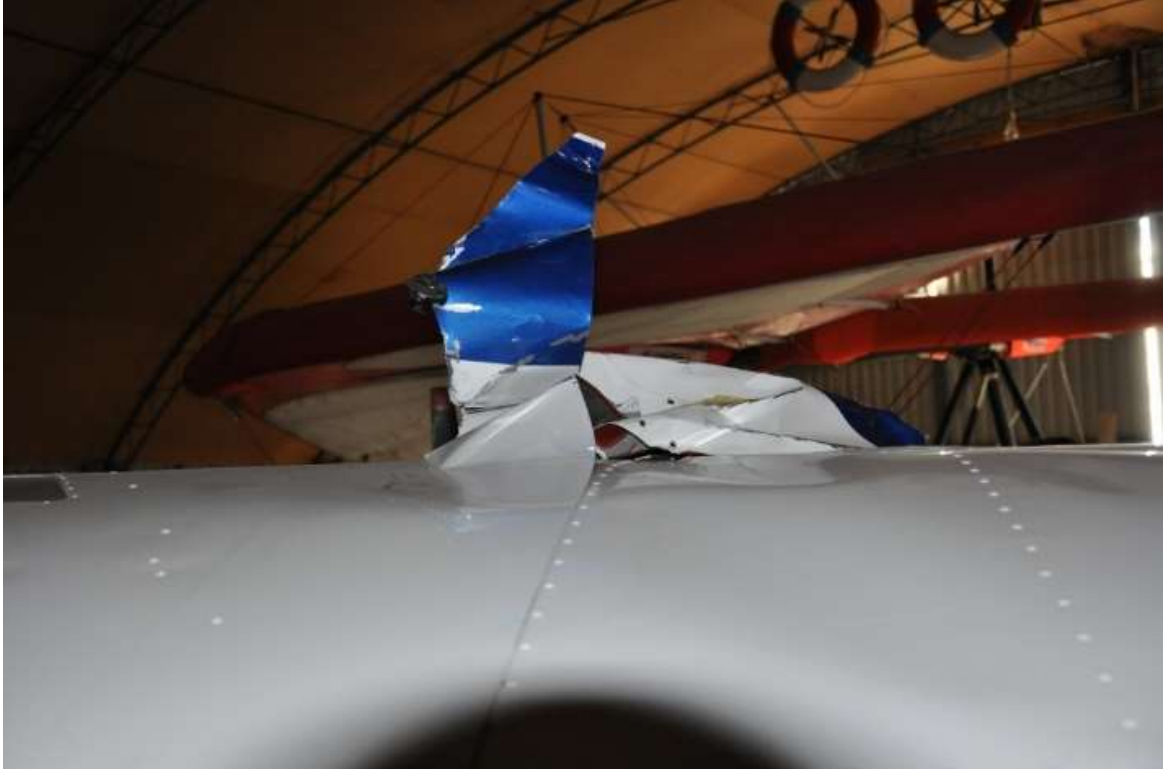
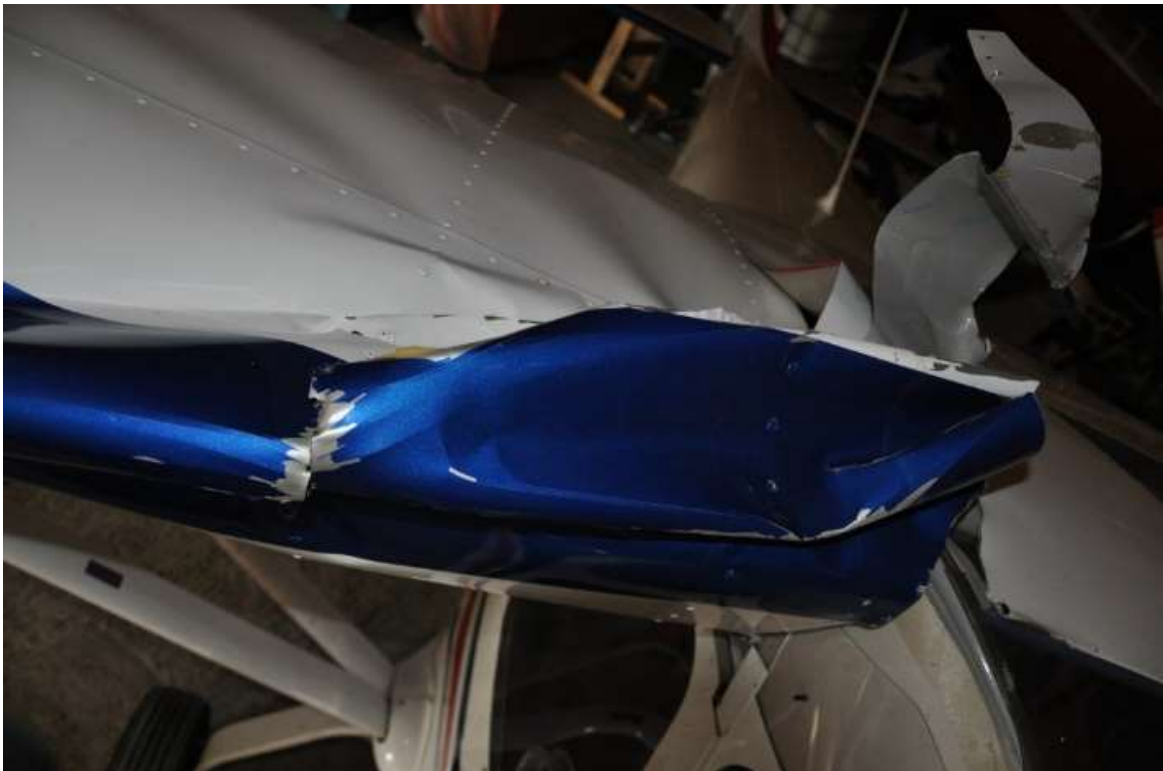
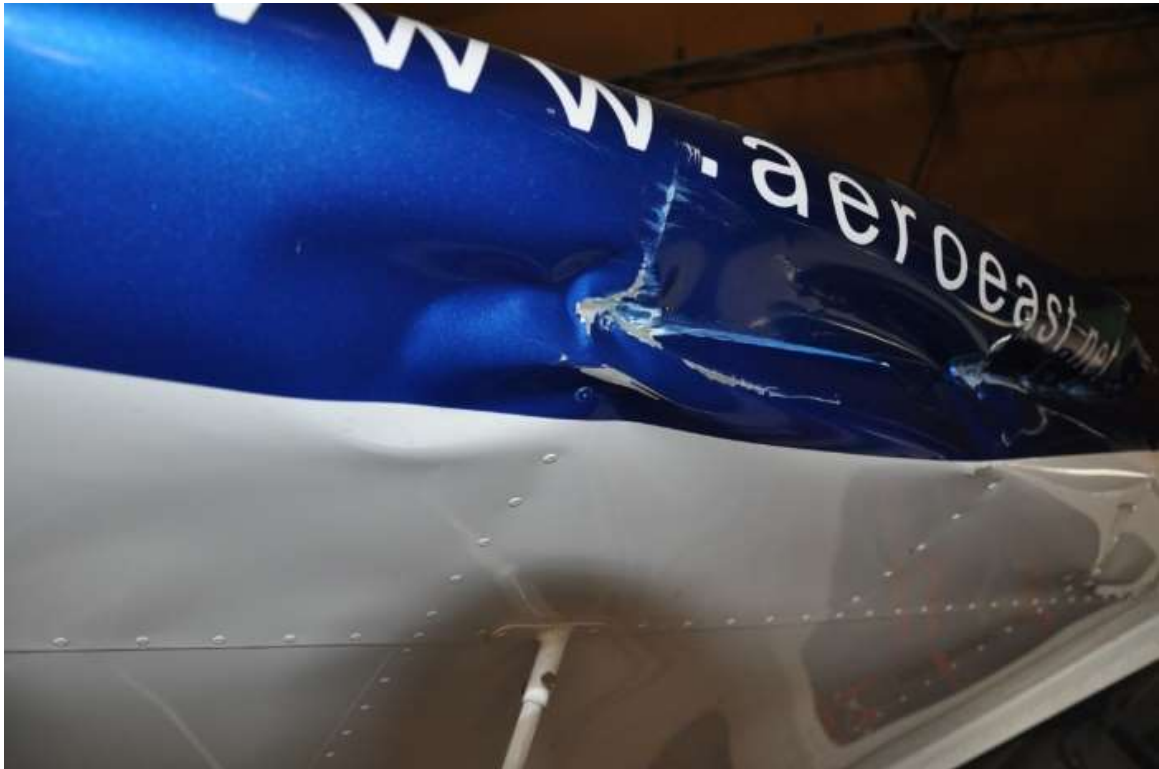
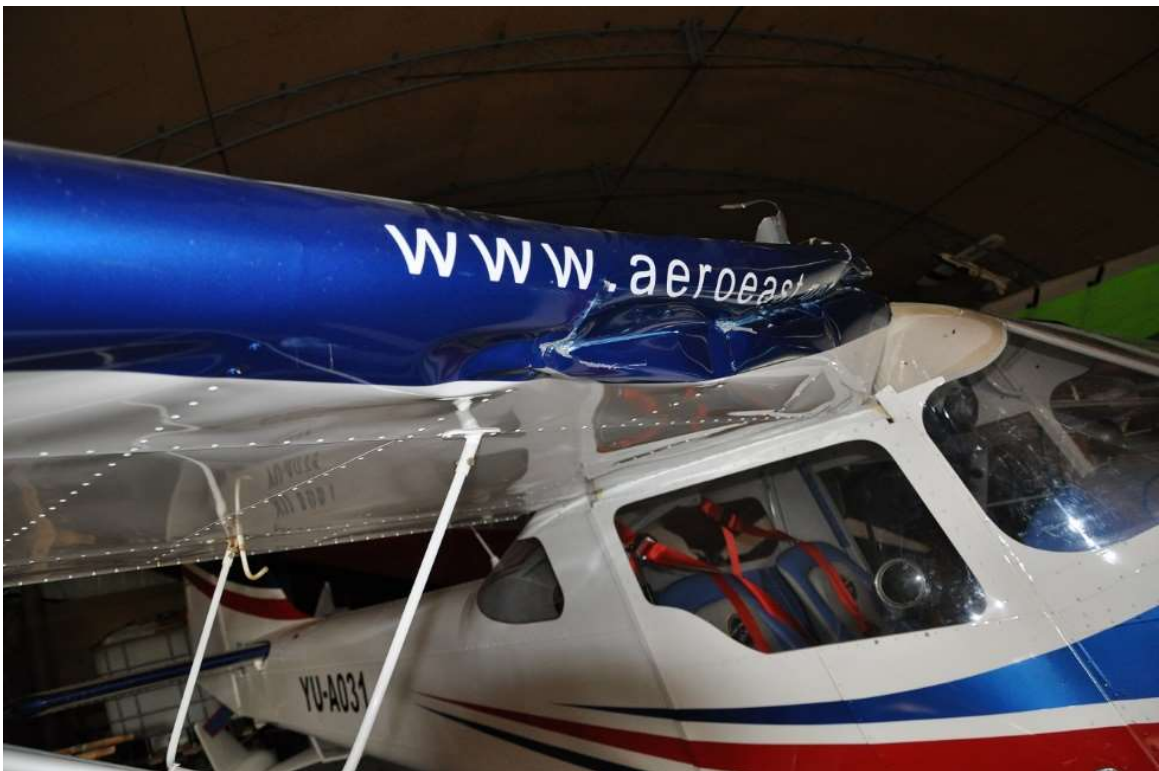
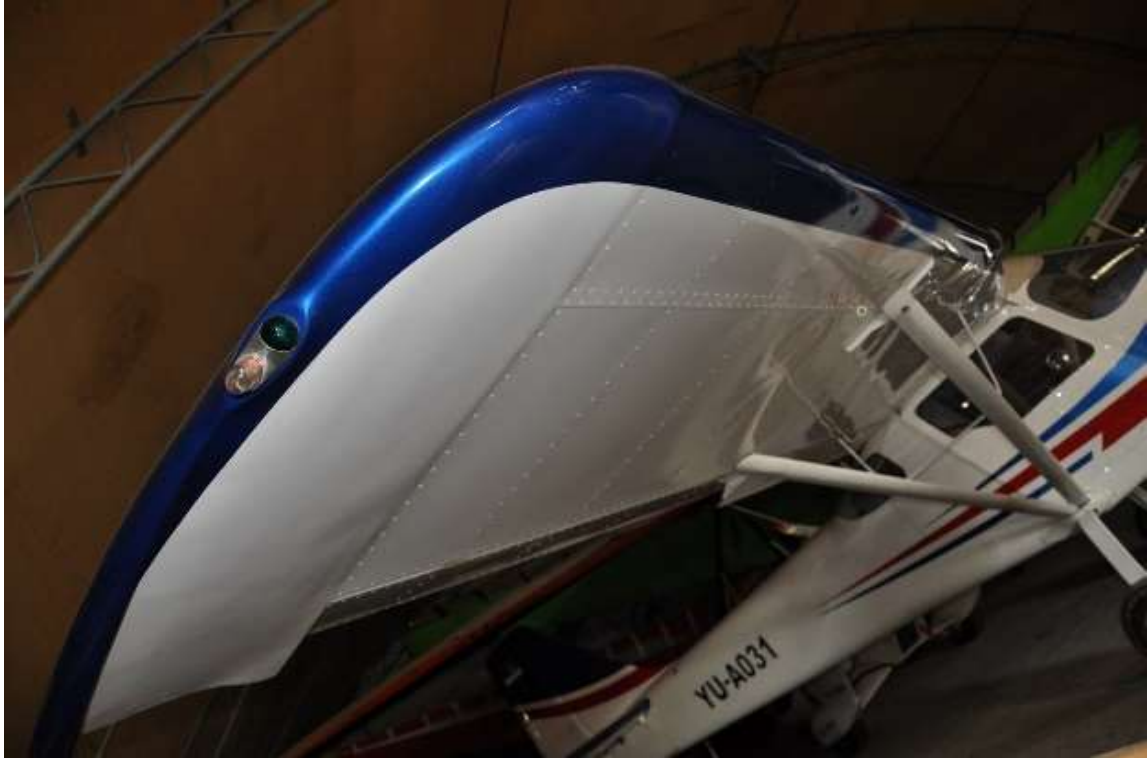
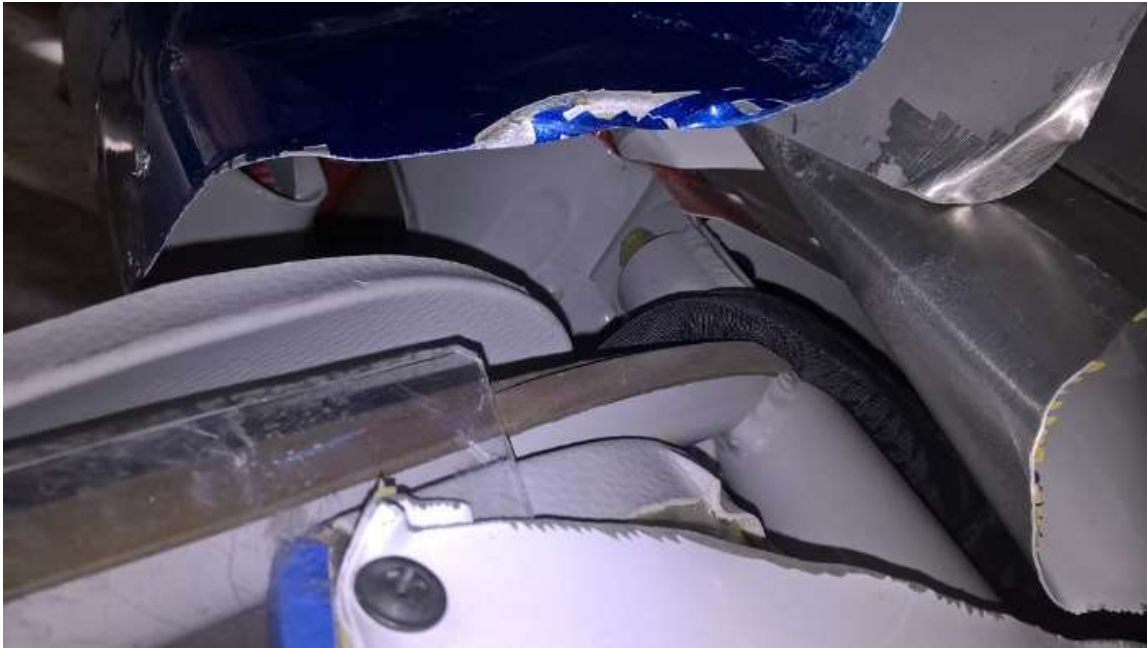
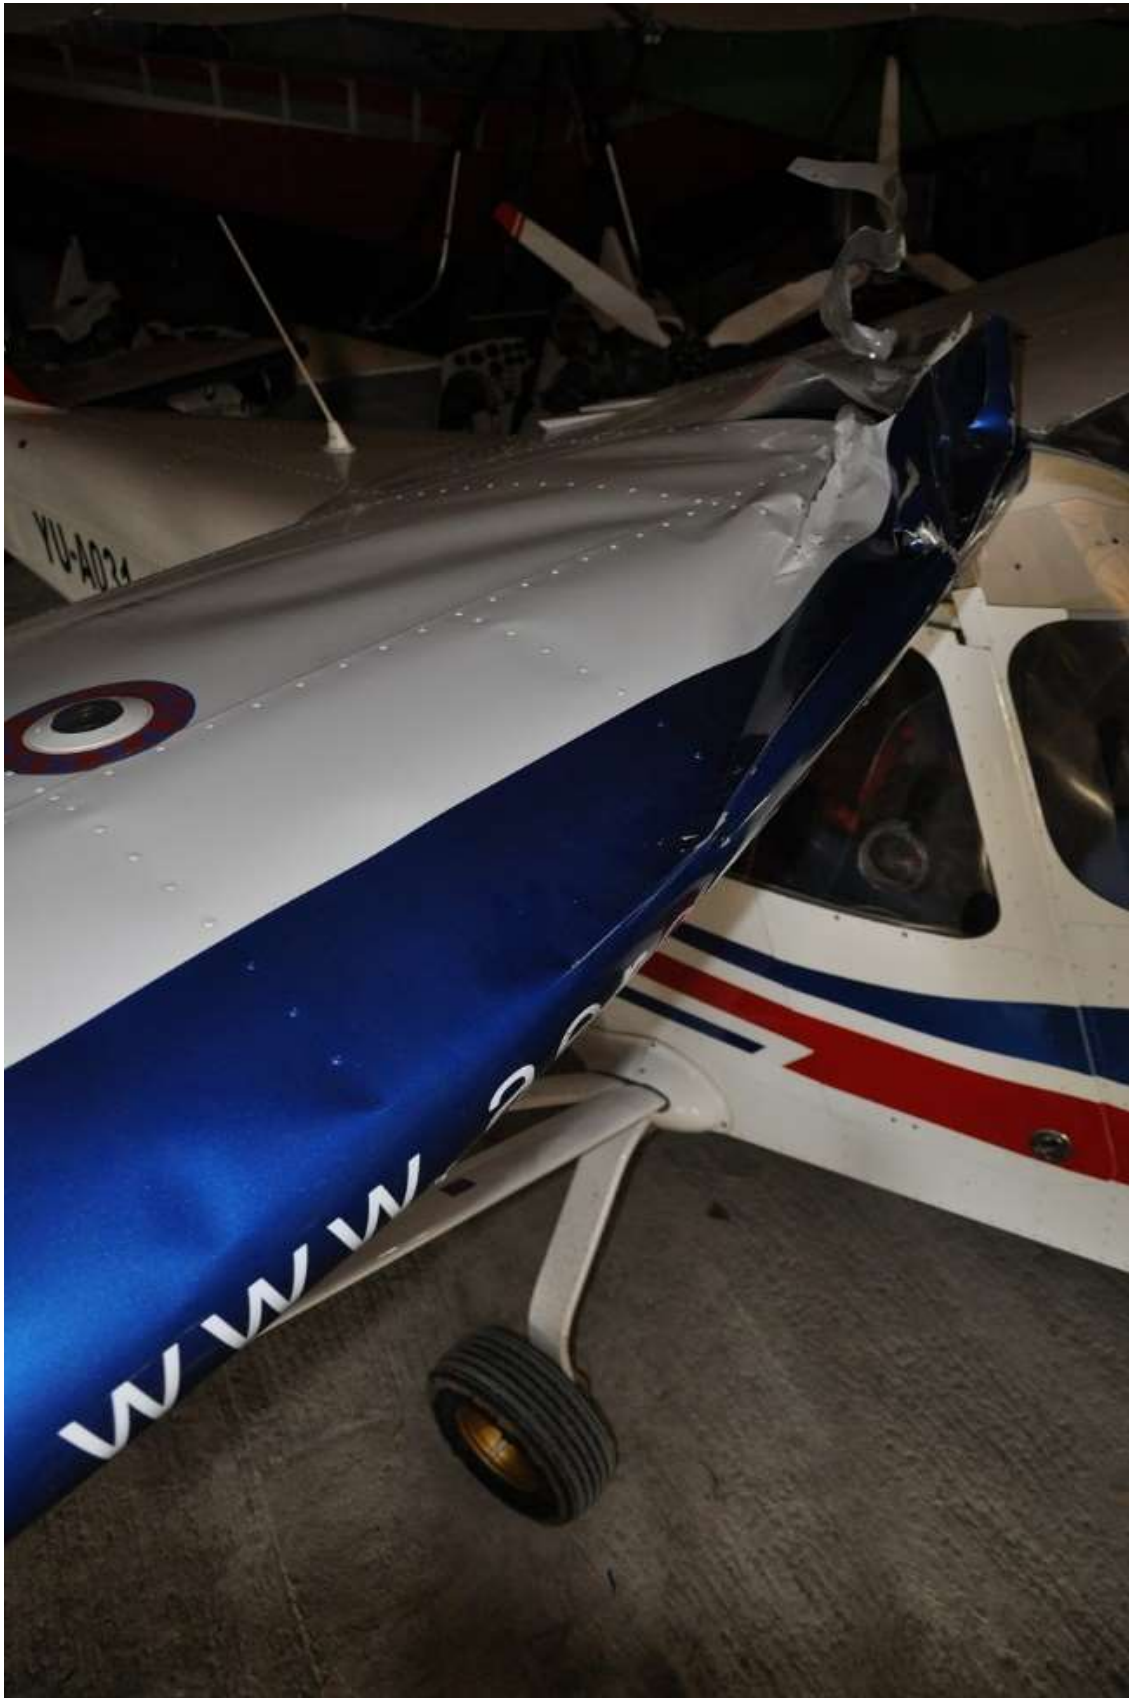
Додатне слике оштећења на авиону.
