Република Србија  
ЦЕНТАР ЗА ИСТРАЖИВАЊЕ  
НЕСРЕЋА У САОБРАЋАЈУ

ИЗВЕШТАЈ О ИСТРАЗИ УДЕСА УЛТРА-ЛАКОГ АВИОНА

Ултра-лаки авион:	<i>ZENAIR CH 601 XL</i>
Регистарска ознака:	<i>YU-A041</i>
Година производње:	2005.
Серијски број:	6-9647
Власник:	Физичко лице
Корисник:	Физичко лице
Место удеса:	Аеродром „Земун Поље-13. мај“, г. Београд
Датум удеса:	16. 05. 2018. г.
Време удеса:	19:17 (ЛВ)

Септембар 2019. г.

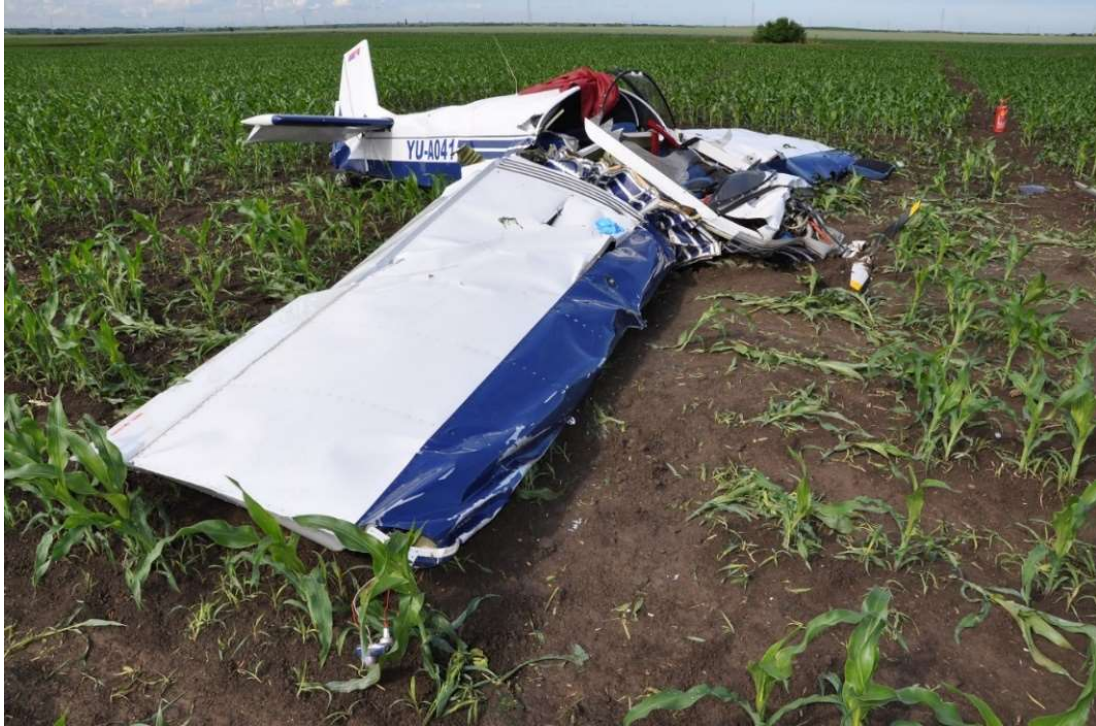
Слика 1.

Услед удара о тло, пилот и путница су задобили повреде којима су подлегли на лицу места, док је авион уништен (слика 1.).

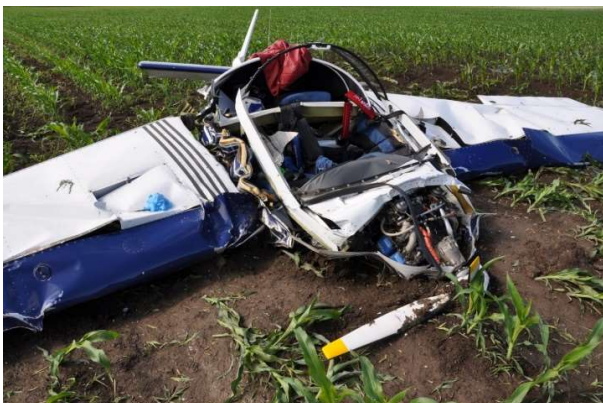
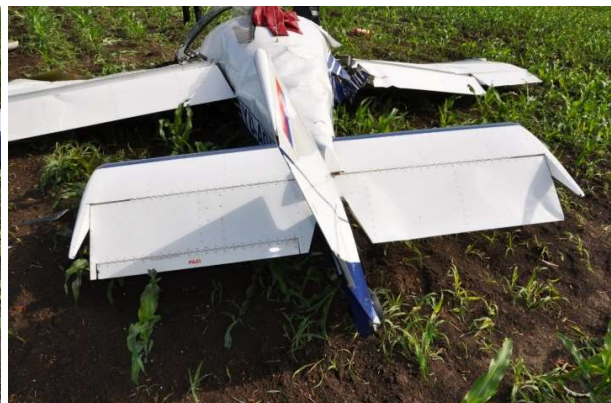
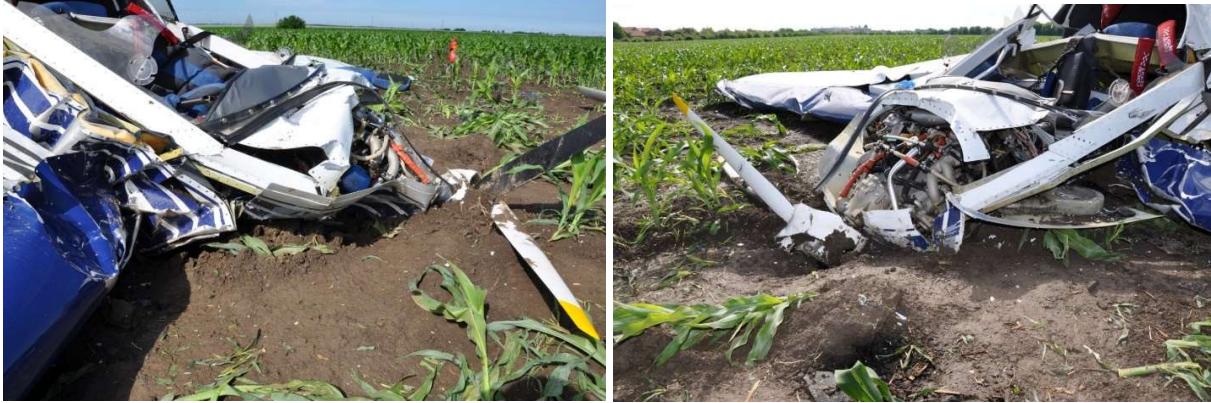
Слике 2. - 5.

У овом удесу авион је потпуно уништен (слике 2.-5.).

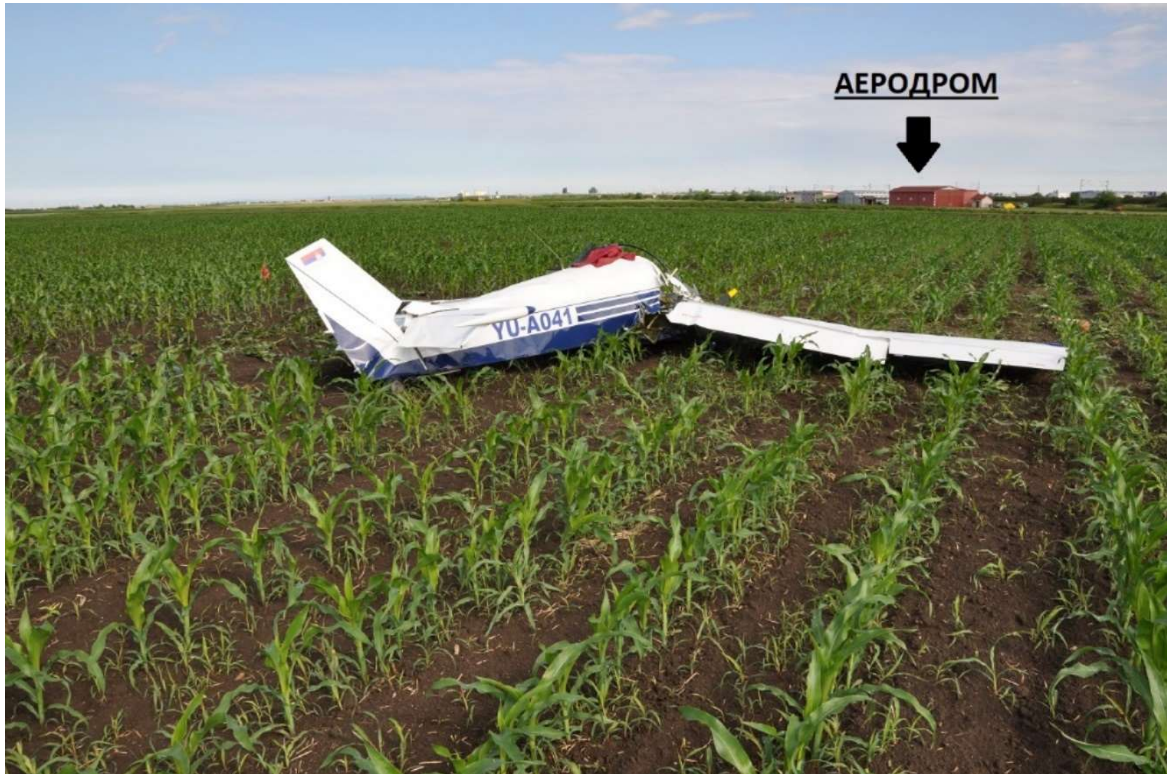
Слика 7.

Авион се након удеса налазио на благо расквашеној њиви засађеној културом кукуруза, која се налази у наставку ПСС, десно/јужно од осе ПСС и прага 31, око 100m укоса (Слике 6. и 7.). Авион је био окренут ка северу. Делови који су се одвојили од авиона су били у његовој непосредној близини. Нису установљени трагови додиривања тла од стране авиона пре места на којем се налазио. У авиону су била тела пилота и сапутнице, која су извађена након првог увиђаја од стране Центра и правосудних органа (услед сила која су деловала на тела у тренутку удара о тло, дошло је до кидања дела сигурносних веза сапутнице на десном седишту и њеног одбацивања улево на тело пилота које је било у левом седишту).

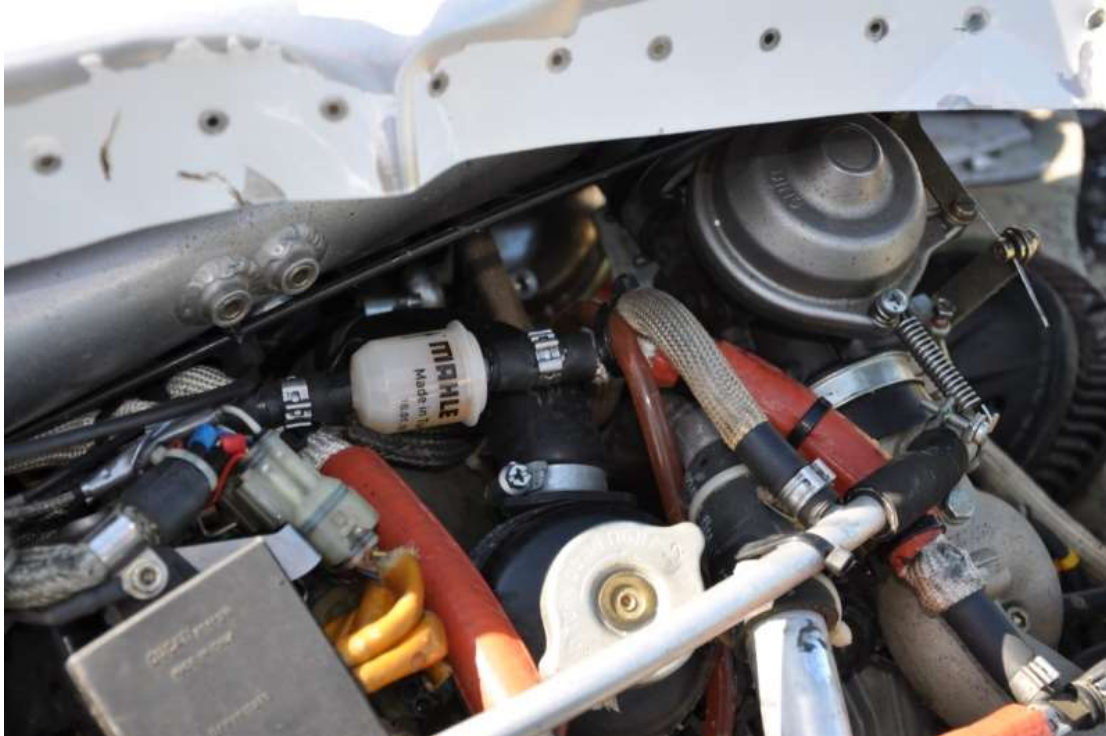
Слика 9. Спољашњи изглед мотора

У сврху истраге, након удеса су обављене провере техничке исправности, стања резервоара горива, горивне инсталације, филтера горива, горивне пумпе, оба карбуратора, електро мреже, система паљења и магнета. Провером резервоара горива у крилима авиона утврђено је да се у резервоарима након удеса налазила одређена количина горива. Извршен је и преглед, тј. провера горива у филтеру – констатовано је присуство горива. Спољашњи изглед мотора приказан је на Слици 9.

- визуелни спољашњи преглед мотора – на деловима мотора није било трагова цурења уља и горива,
- провера стега на цревима – осигуране и неоштећене,
- провера причвршћености електричних проводника и прикључака – стање исправно,

- преглед комплета цевовода и цревовода горивне инсталације – без оштећења и цурења; стеге прописно причвршћене,
- визуелни преглед карбуратора – нема деформација и оштећења,

- визуелни преглед свећица – стање исправно, без трагова уља и гаражи; зазор између електрода у прописаним границама,
- преглед команди мотора - нема деформација и оштећења; имају лаган и пун ход и правилно су осигуране,

- преглед свих цилиндара мотора – нема промене боје, прскотина и трагова прегревања, пропуштања уља или издувних гасова,
- визуелни преглед носача мотора, окова за везу, елемената за причвршћење и гумених амортизера – деформације и прскотине су последице удеса авиона,

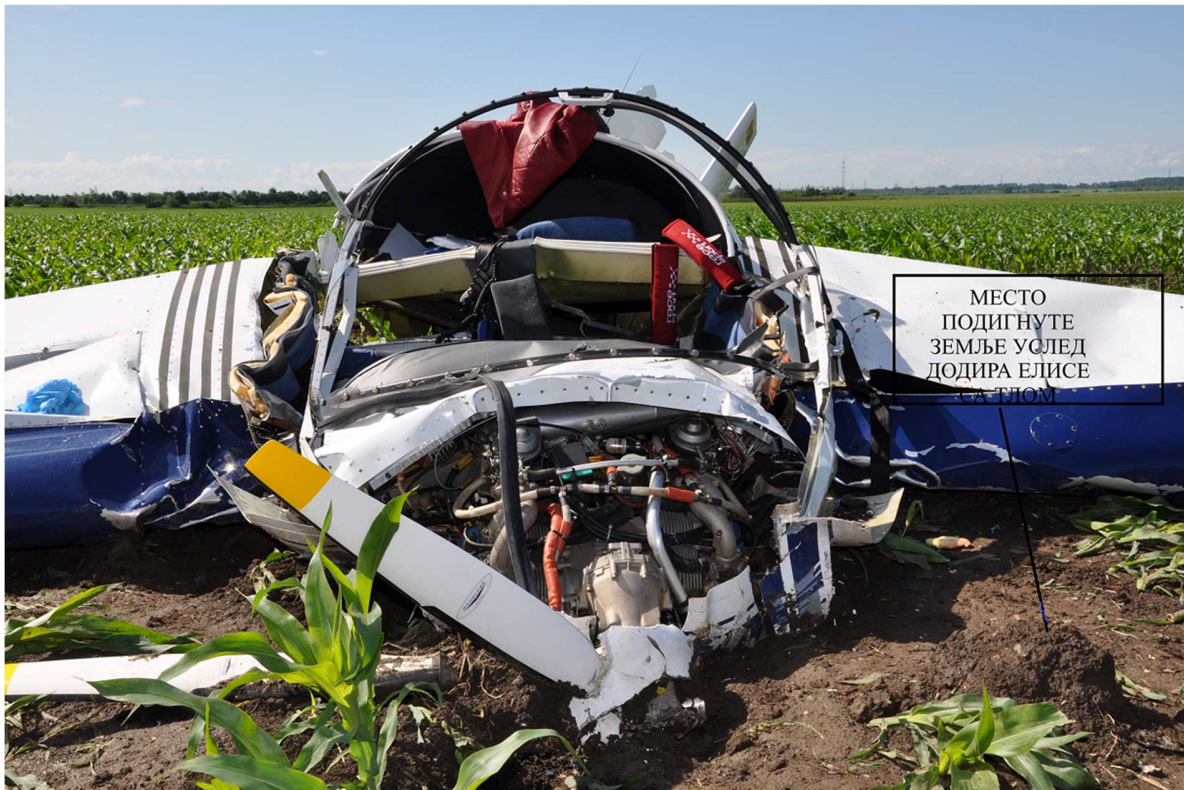
Слика 10. Положај елисе мотора

Прегледом положаја елисе на Слици 10. (два крака елисе су у контакту са земљом оставила траг свога рада и њихови остаци су нађени поред мотора авиона) констатовано је да је у тренутку удара авиона у тло мотор радио и да је постојао обртни момент елисе.
