**РЕПУБЛИКА СРБИЈА  
ЦЕНТАР ЗА ИСТРАЖИВАЊЕ  
НЕСРЕЋА У САОБРАЋАЈУ**

**ИЗВЕШТАЈ О ОЗБИЉНОЈ НЕЗГОДИ АВИОНА**

Авион: ATR 72-202F

Регистарска ознака: EC-KJA

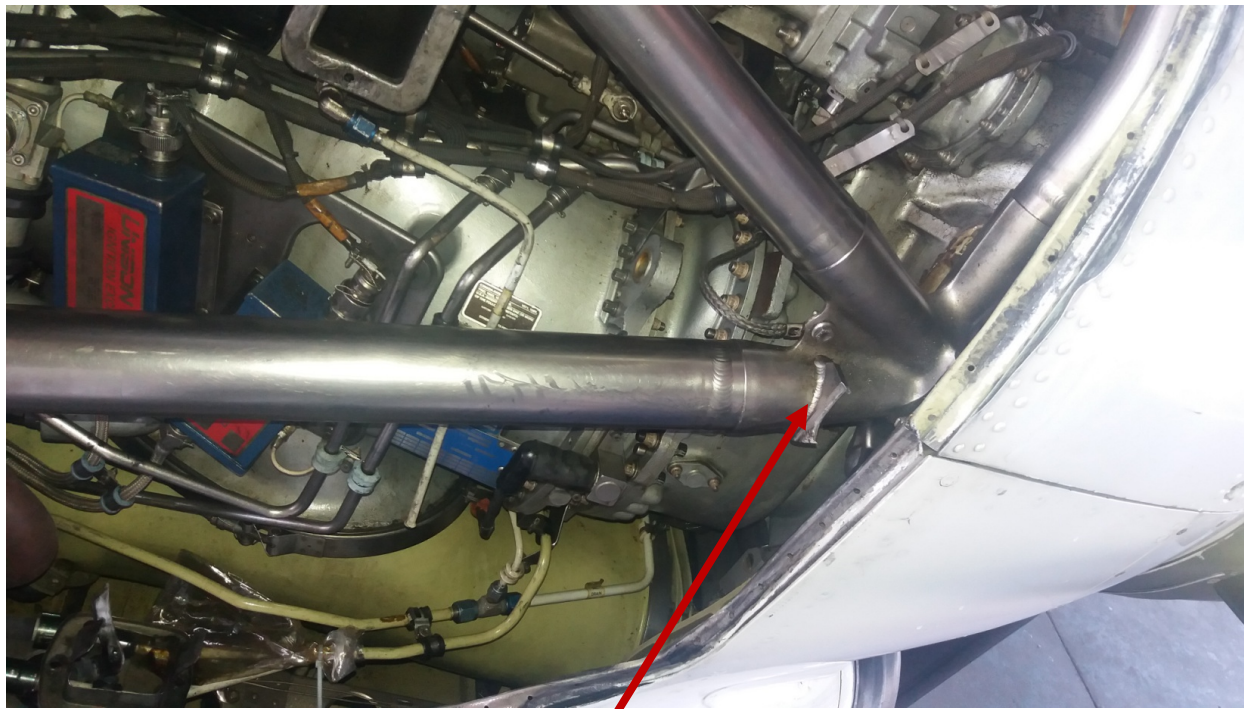
- 1) Оштећење носача мотора бр. 1 – видети слику 1;
- 2) Оштећење цеви мотора бр. 1; видети слику 1;

Оштећење цеви мотора и носача мотора бр. 1  
**Слика 1.**

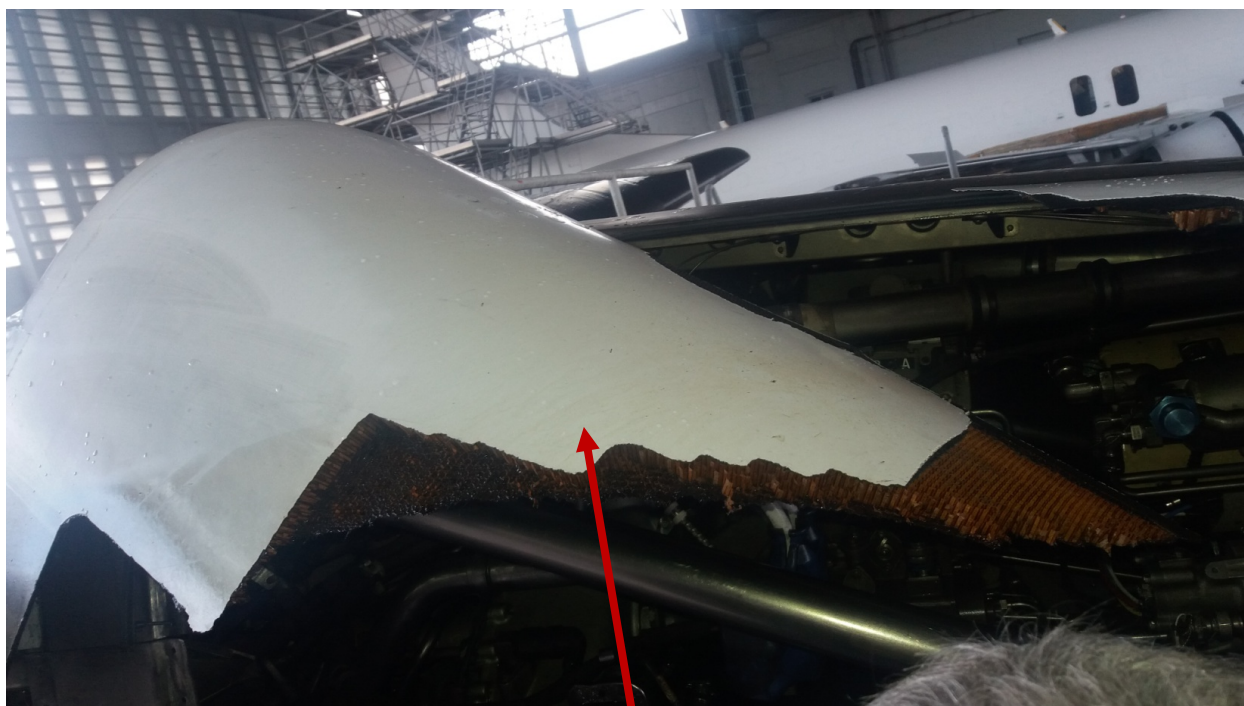
Оштећење десног бочног поклопца мотора бр. 1  
**Слика 2.**

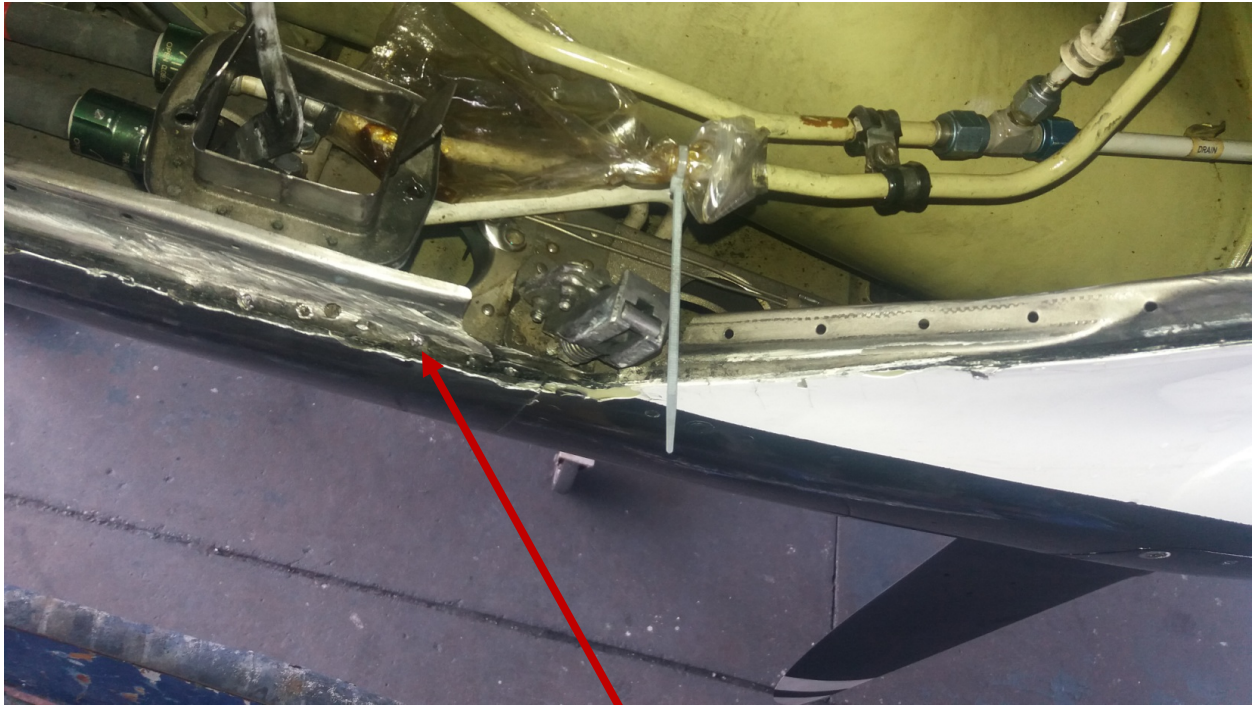
Оштећење доњег поклопца мотора бр. 1  
Слика 3.

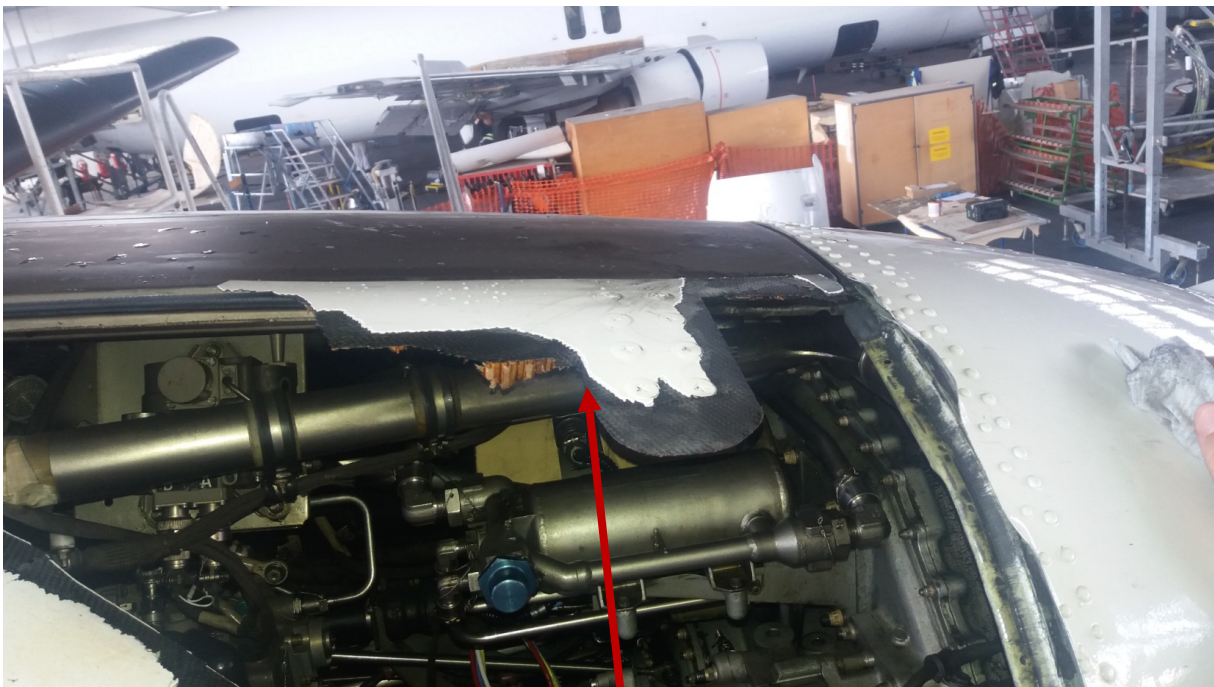
Оштећење горњег поклопца мотора бр. 1  
Слика 4.

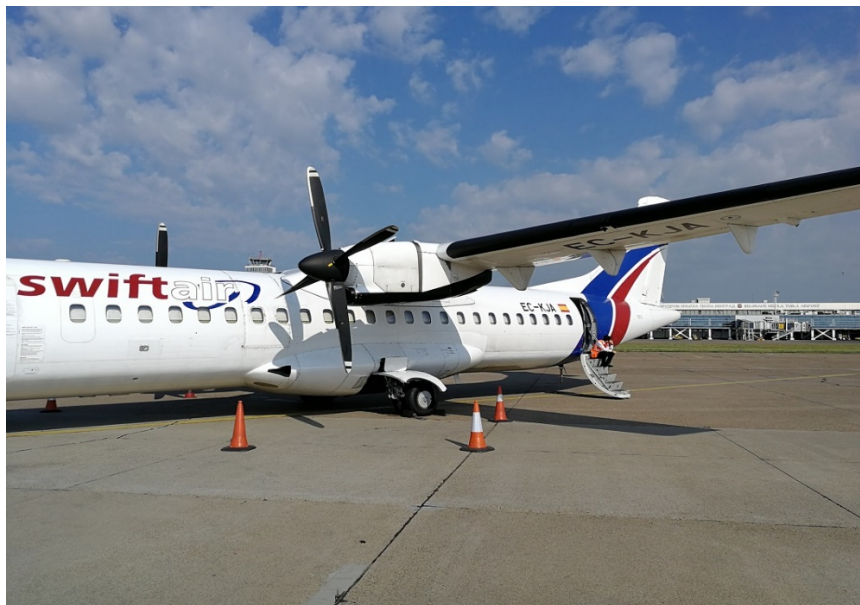
Слика 5.

Након безбедног слетања авион је паркиран на платформу Б4 аеродрома LYBE, слика 5. Након обиласка и детаљног визуелног прегледа авиона од стране посаде, аеродромске службе су адекватно обезбедиле приступ авиону. Прегледом је установљено да ваздухоплов нема додатних оштећења, као ни цурења радних флуида. Место озбиљне незгоде је било прописно обезбеђено и приступачно за вршење увиђаја.

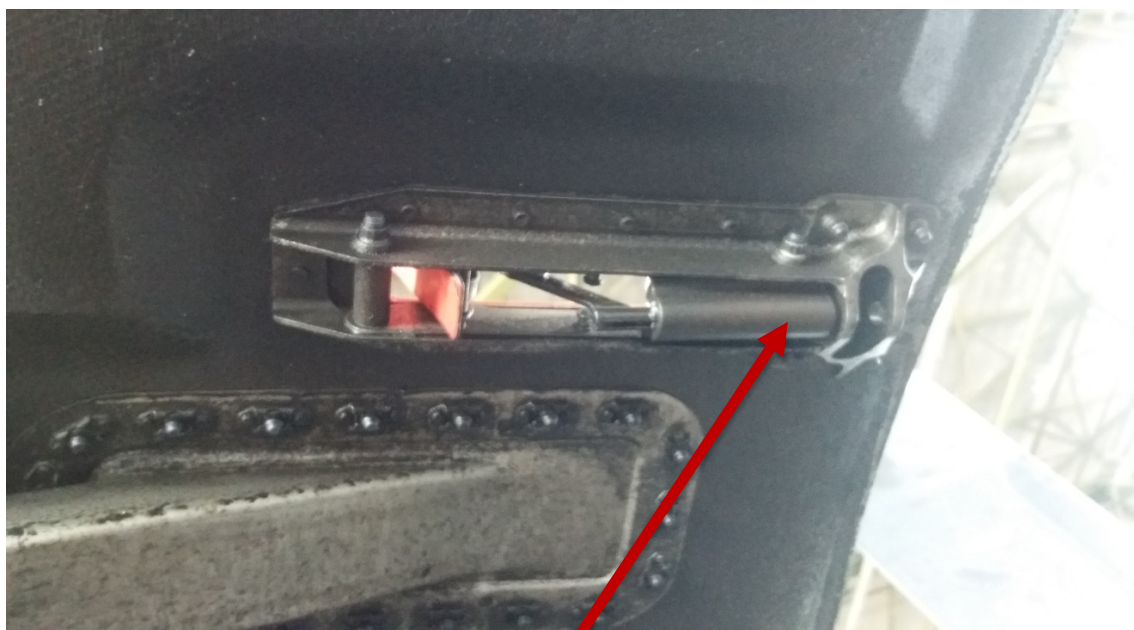
Истрага Центра се фокусира на делу носача мотора, односно дела ушке (слика 9) у који улази осовина механизма браве (слика 6) која се налази на поклопцу мотора, чијом анализом је одмах установљено да постоји оштећење које доводи до зазора између ушке и осовине. Као последица зазора долази до појаве слободног простора између поклопца мотора и остатка моторске гондоле, те се јављају вибрације које доводе до даљих механичких оштећења ушке, као и замор материјала.

Слика 6. (поклопац мотора)

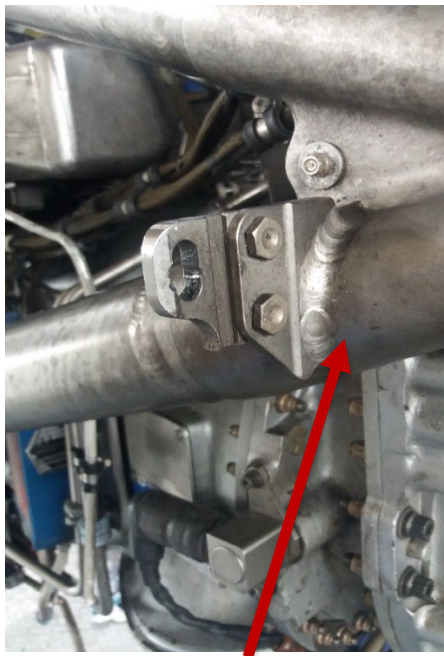
Слика 7. (механизам браве пре оштећења)

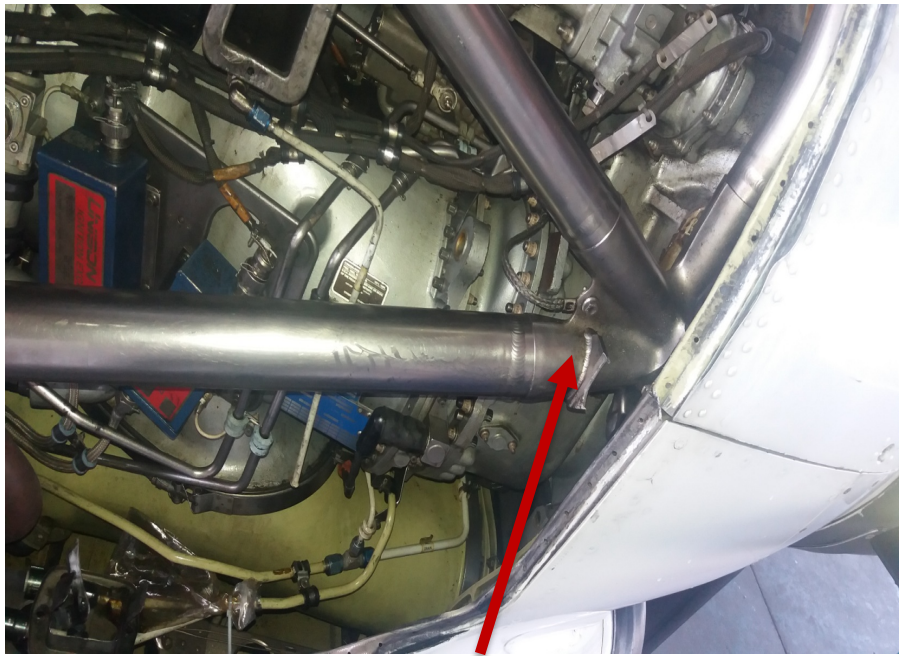
На поклопцу мотора налази се један део механизма који садржи покретни цилиндар и оков са две ушке. На делу носача мотора (Side Fitting-у) налази се оков са једном ушком и причвршћен је за Side Fitting са два завртња. Због великог интензитета опструјавања у овој зони (одмах иза пропелера) долази до великих вибрација, који се појачавају покретима мотора током рада, уз евентуално струјање ваздуха око делова који имају зазора на гондоли мотора. Механизам закључавања који се налази на поклопцу мотора удара по окову који се налази на Side Fitting-у што доводи до лома Side Fitting-а мало ниже од места где су постављена два завртња за причвршћавање окова са једном ушком. Услед лома Side Fitting-а долази до још већег вибрирања поклопца мотора који почиње да се ломи и распада.

Слика 8. (део механизма браве након лома)  
(на носачу мотора)

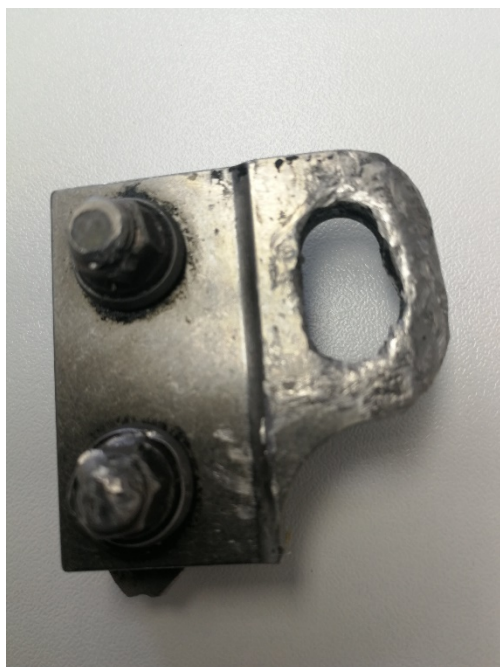
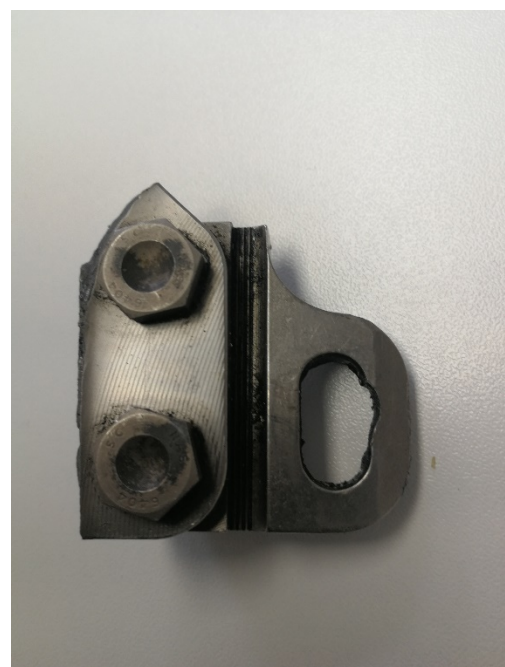
Оков са делом Side Fitting-а који се одломио од носача мотора број 1 (Слике 9 и 10).

Анализом лома ушке и окова Side Fitting-а (део механизма браве на носачу мотора), односно трагова и бразди лома, утврђено је да је лом започео пре дужег временског периода, највероватније услед напрезања и замора материјала.

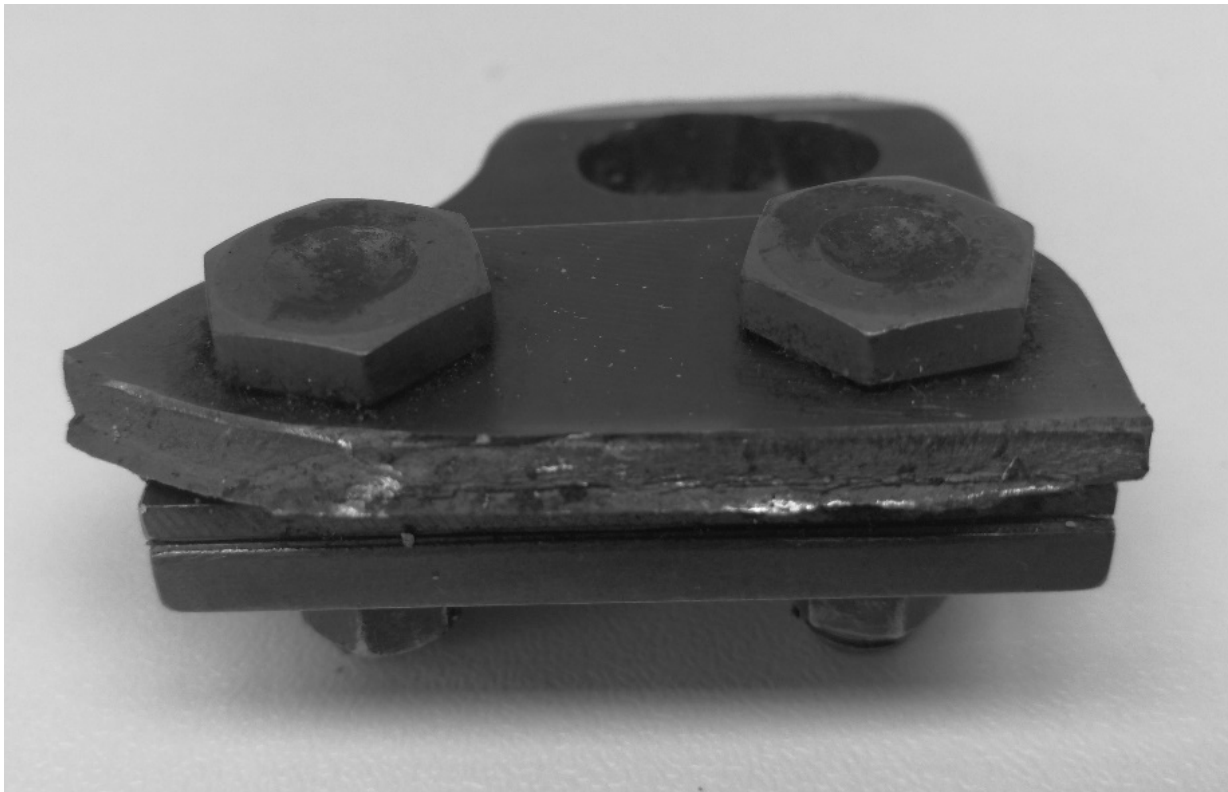
**Слика 11.**

Након детаљног визуелног прегледа свих делова мотора и компоненти установљено је да су изолатори вибрација мотора број 1 били оштећени више него што је дозвољено и да су морали бити замењени (реф. JATT NRTC 7/96925 и JATT NRTC 8/96927), у прилогу. Имајући у виду ово оштећење, радна група је дошла до закључка да су вибрације самог носача мотора били велике и да су знатно допринеле напрезању и замору окова ушке и Side Fitting-а комплетног механизма браве, услед чега долази до лома (Слика 11).

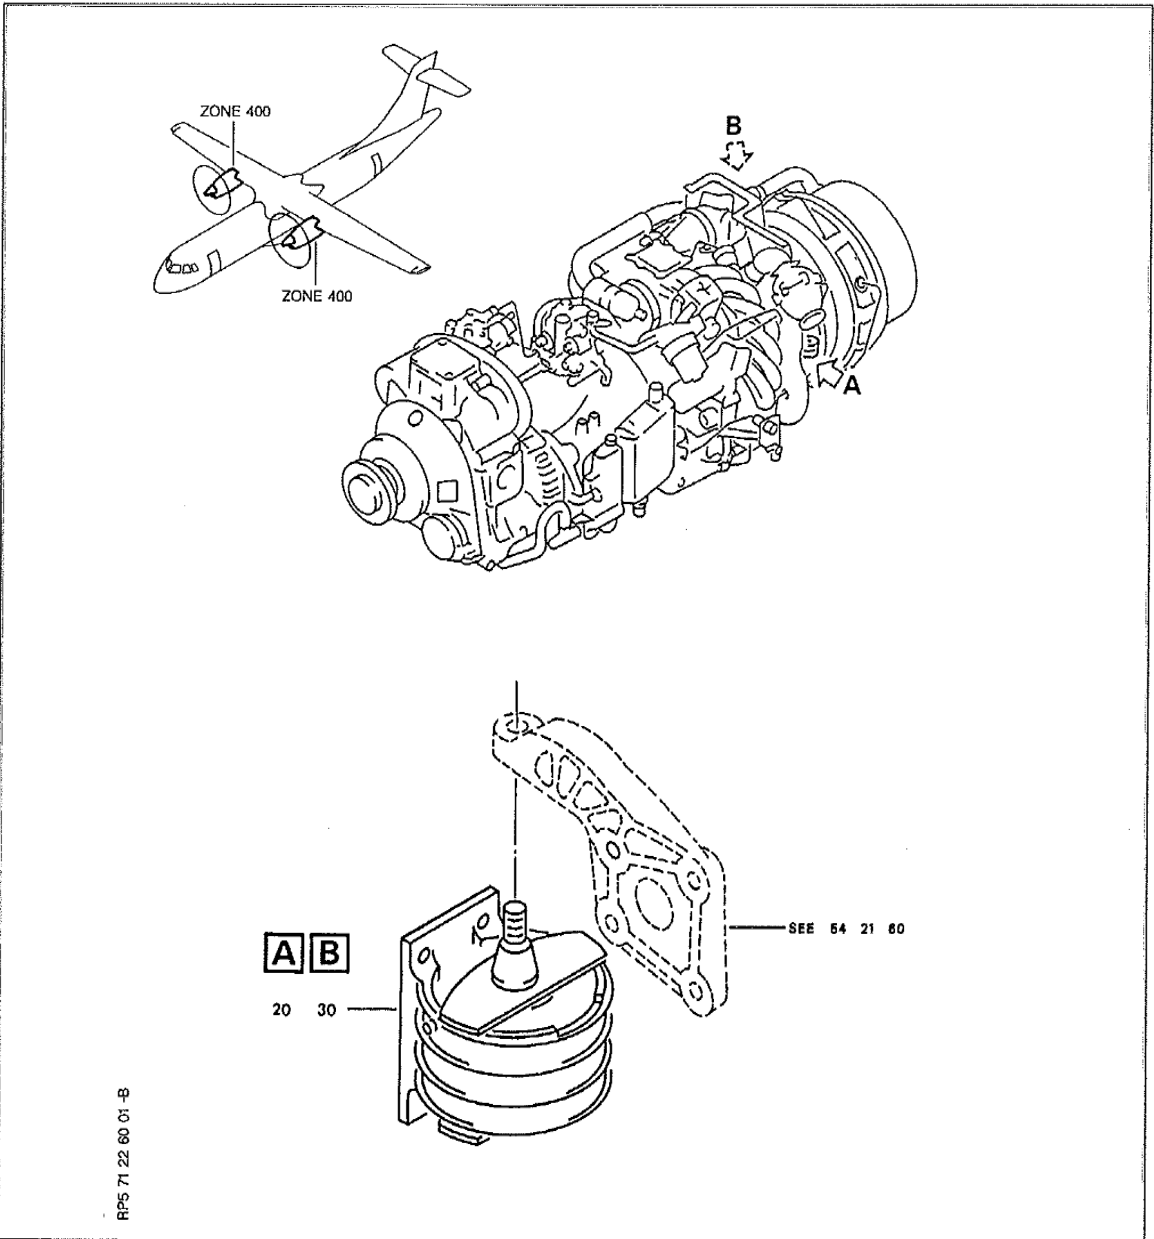
FIGURE 01 / 71-22-60 SHOCKMOUNTS INSTL-SIDE REAR,Z400

DURING INSPECTION OF ENG. SHOCKMOUNTS ENG. No.1 ON AFT LH LATERAL SHOCKMOUNT FOUND ELASTOMERIC BLOCK CRACK OUT OF LIMIT. REF IPC 71-22-60 / FIG 01 ITEM 020.

Step	Item	Skill	Est. MHRS	Performed By:	Certified By:	Add
1	FROM ENG. No. 1 REMOVE AND DISCARD DAMAGED AFT LH LATERAL SHOCKMOUNT IAW AMM JIC 71-22-61 RAI 10000 001	AMS	2	<i>[Signature]</i> B1156 JAT Tech	<i>[Signature]</i> B1156 JAT Tech	N
2	ON ENG. No.1 INSTALL SERVICEABLE AFT LH LATERAL SHOCKMOUNT IAW AMM JIC 71-22-61 RAI 10000 001	AMS	2	<i>[Signature]</i> B1156 JAT Tech	<i>[Signature]</i> B1156 JAT Tech	Y
