**РЕПУБЛИКА СРБИЈА
ЦЕНТАР ЗА ИСТРАЖИВАЊЕ
НЕСРЕЋА У САОБРАЋАЈУ**

ИЗВЕШТАЈ О УДЕСУ ВАЗДУХОПЛОВА

Ваздухоплов:	ултралаки ваздухоплов
Врста и тип:	моторни змај - <i>Apollo CX 1100</i>
Произвођач:	<i>Halley Kft</i> , Р. Мађарска
Регистарска ознака:	<i>YU-T042</i>
Серијски број:	<i>BT-T04</i>
Власник:	а. к. "Иван Сарић", Суботица
Место удеса:	аеродром "Суботица" (<i>LYSU</i>)
Датум удеса:	30. 08. 2018. године
Време удеса:	06:32 (<i>LT</i>)

Београд, септембар 2019. године

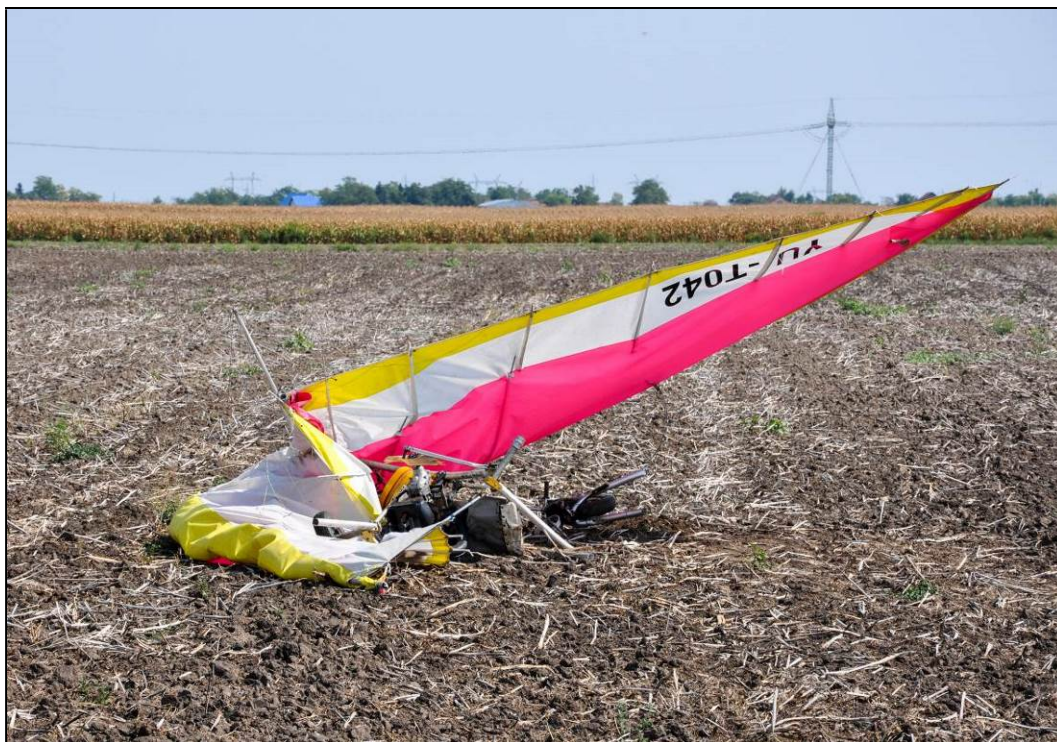
Лице које је управљало моторним змајем подлегло је повредама задобијеним услед удара о тло, а моторни змај је уништен.

Фотографија 1: Олупина моторног змаја након удеса

Приликом удеса моторни змај *Apollo CX 1100*, регистарске ознаке *YU-T042*, је потпуно уништен.

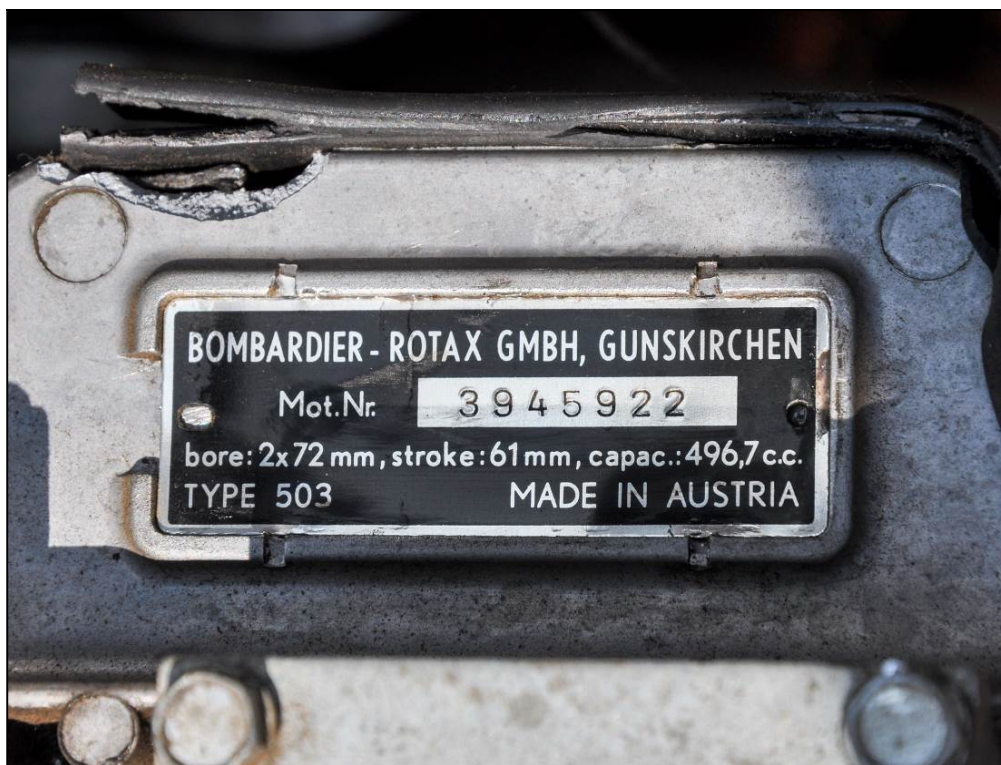
Фотографија 2: Идентификациона плочица мотора

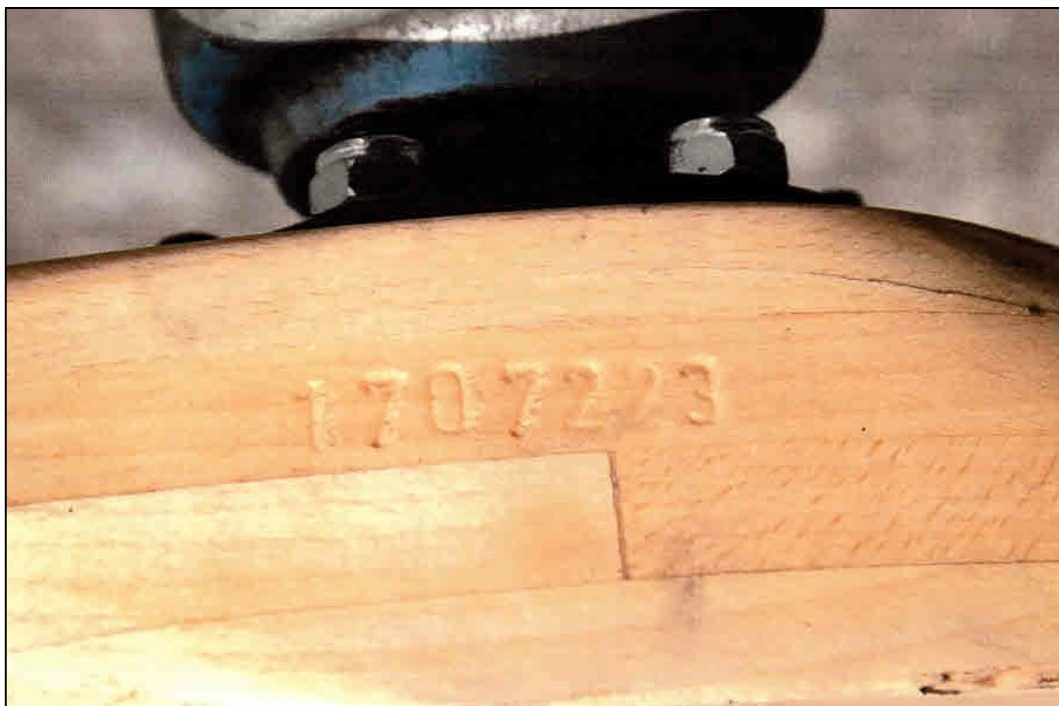
Напомена: С обзиром да су увидом у расположиву документацију и прикупљеним подацима установљени летови који нису заведени у документацију (на пример - фабрички пробни лет и летови пре удеса), Радна група није могла да утврди стварне податке који се односе на експлоатацију елисе. По процени Радне групе, елиса није радила више од 1-2 часа.

Фотографија 3: Елиса серијског броја 1707223

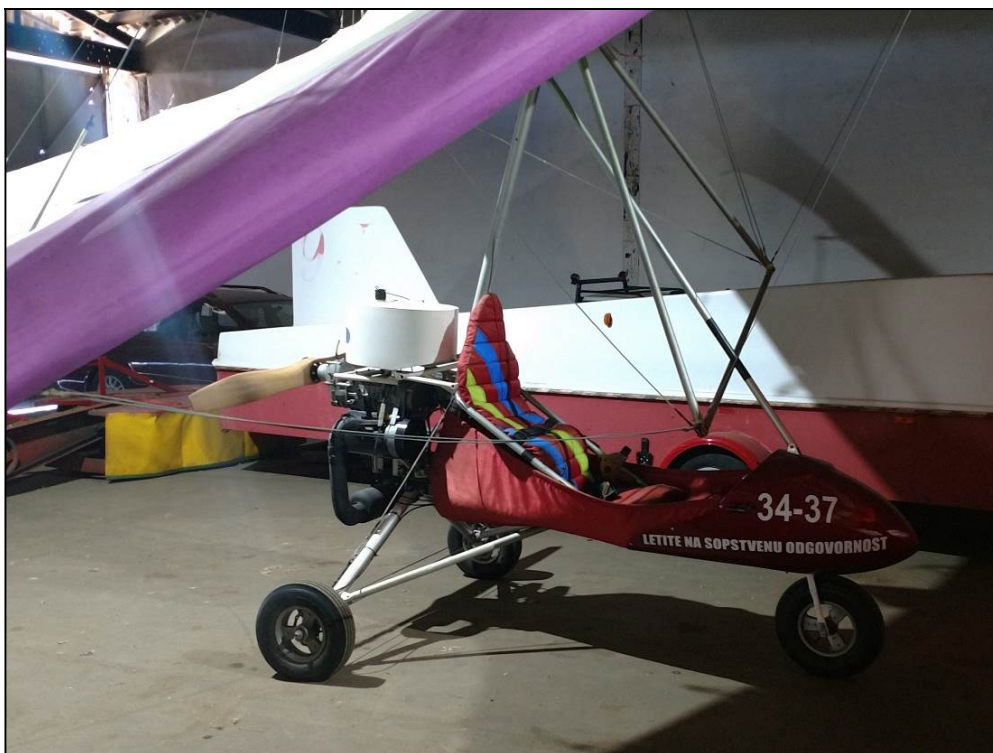
У 05.54 часова инструктор авиона јавља се шефу смене А.К.Л. Батајница и најављује почетак активности за летење авионом. У 05.57 часова инструктор на моторном змају јавља се шефу смене АКЛ Батајница и најављује летење моторног змаја 34-37 из месечног плана најаве.

Фотографија 4: Моторни змај *Apollo Racer* рег. ознаке 34-37

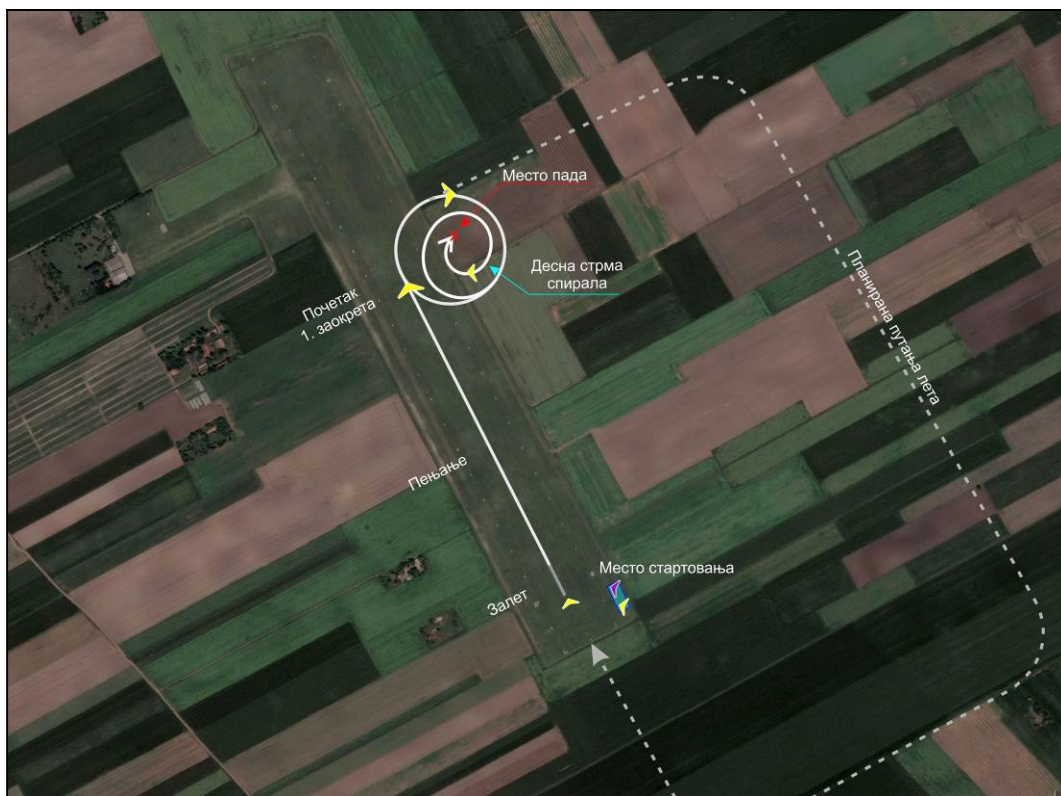
Пилот-ученик – лице које је настрадало у удесу у 06.30 часова полеће на моторном змају *YU-T042* у правцу 32. Ово му је био први самостални лет и први лет на оваквом типу моторног змаја. По доступним подацима, пилот-ученик се пење у правцу полетања, под нешто већим углом и на удаљености око 600 метара од места почетка полетања, на висини од 70-100 метара прави први десни заокрет аеродромског круга. Мотор ради правилно, без промена звука. Међутим, после скретања за 90° наставља са десним заокретом мањег нагиба и прави пуни десни заокрет. Наставља са још два пуна десна заокрета, након чега почиње са губитком висине и смањењем радијуса заокрета. У десном стрмом заокрету на око 25 метара од ивице ПСС у пуној брзини удара у ораницу око 06.32 часова. Моторни змај остаје на месту удара о тло без значајнијег кретања, а пилот-ученик услед удара о тло на лицу места подлеже повредама.

Слика 1: Путања лета моторног змаја

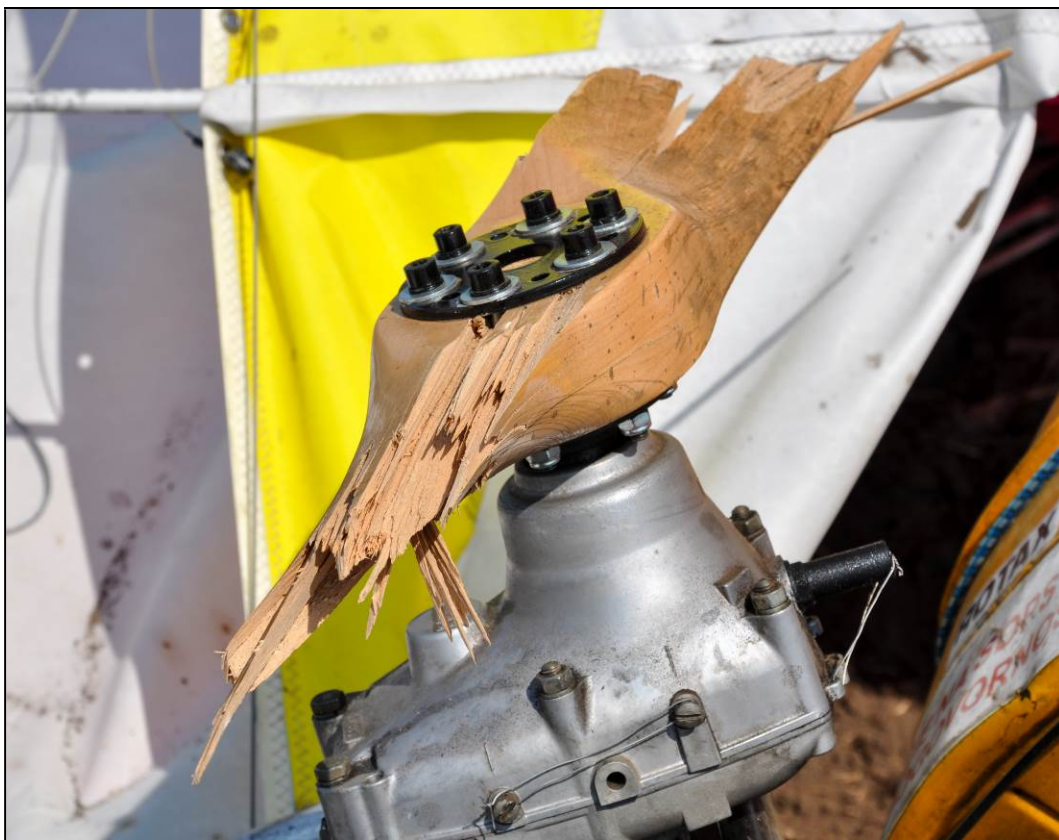
Фотографија 5: Стање елисе после удеса

дужина протрчавања се смањују. То за последицу има да се у моменту узлета јавља већи момент пропињања и да се моторни змај пење под већим углом. Ово код младих и неискусних пилота обично ствара осећај почетног страха и већина њих реагује одузимањем снаге мотора. Међутим, овде се то није десило, лице које је управљало моторним змајем (пилот-ученик) све време лета је држало пуну снагу мотора. Вероватно да би испарирало почетни моменат пропињања и велики угао пењања, лице командну шипку тријангла крила (управљачки механизам) повлачи ка себи, смањује угао пењања и повећава брзину лета. Моторни змај ових карактеристика има мањи дијапазон брзина лета услед мање тежине ваздухоплова. По достизању места и висине првог заокрета аеродромског круга лице командује десни заокрет. Први заокрет је пењући тако да лице не одузима снагу мотора. На месту изласка из првог заокрета лице покушава да командује вађење из првог заокрета и даљи наставак лета ка другом заокрету, али услед јаког реактивног момента елисе новог мотора који индиректно утиче на померање центра масе моторног змаја, ствара се момент и сила који се супротстављају командовању изласка из нагиба и пилоту стварају осећај блокаде команде вађења из десног нагиба. Лице које је управљало моторним змајем вероватно није било припремљено за новонасталу ситуацију и наставља лет у заокрету, вероватно благо повећавајући нагиб (крило је управљиво у десну страну, страну повећања нагиба). Са повећавањем нагиба смањује се и угао пењања што је лице покушало да парира командом отварања крила. Отварањем крила смањује се брзина моторног змаја. Даљим смањењем брзине лета отварањем крила како би се одржао хоризонтални лет долази до повећања нападних углова и до благог повећања нагиба и тако све до брзине слома узгона (у заокретима ваздухоплова што је нагиб већи и брзина превлачења ваздухоплова је већа). Након што је дошло до слома узгона десног крила (крила ближег центру ротације) долази и до повећања угла спуштања и смањења радијуса заокрета и моторни змај тренутно улази у десни ковит. Мотор остаје да ради на пуној снази чиме се стварају услови да моторни змај после уласка у десни ковит брзо прелази у десну стрму спиралу са великим нападним угловима крила из које удара у тло. Оштећења елисе приликом удара о тло показују да је мотор радио на или приближно пуној снази (Фотографија 5).

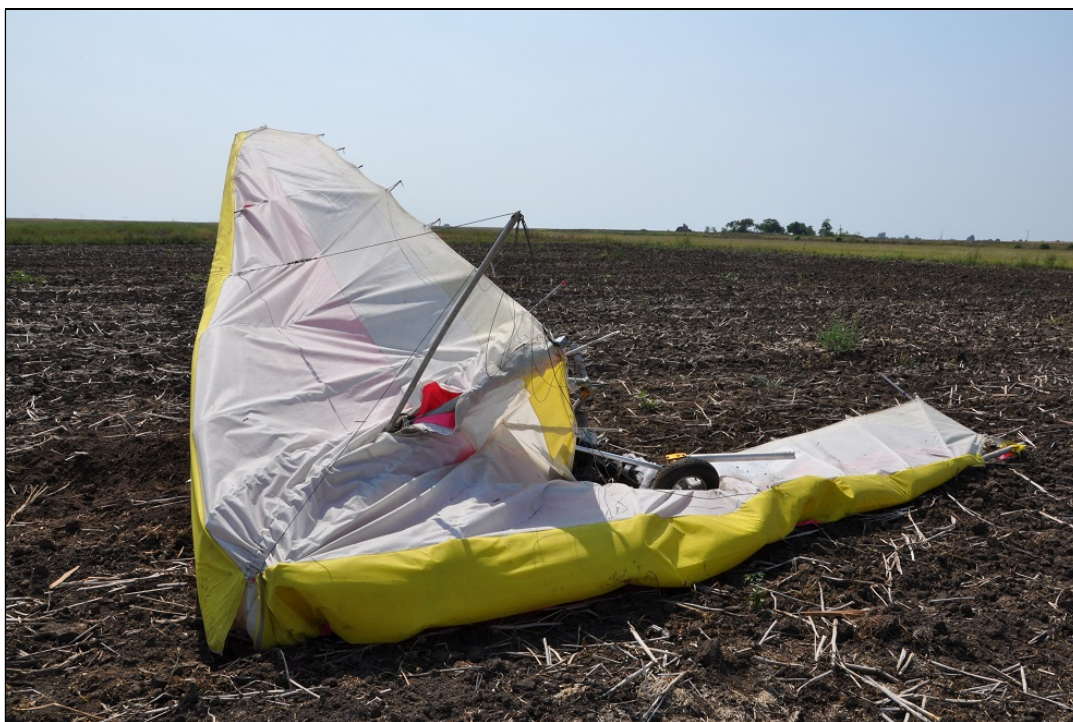
Фотографија 6: Моторни змај на месту удеса

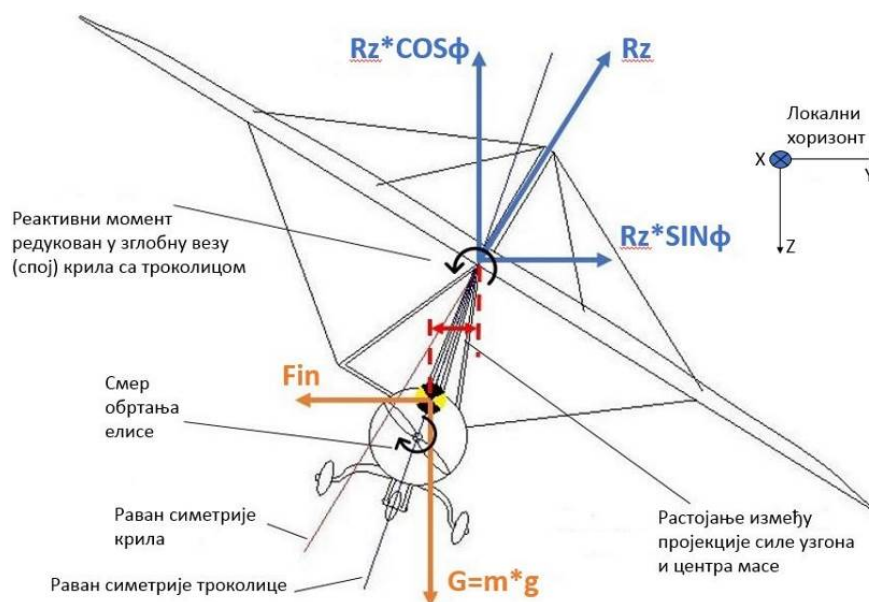
Разлику у извођењу левог и десног заокрета ствара елиса. Смер обртања елисе илустративно је приказан стрелицом уцртаном око главчине елисе (Слика 2 - у смеру казаљке на сату) - на основу смера обртања изводи се смер реактивног момента елисе који је по смеру супротан смеру обртања елисе. Реактивни момент елисе, заједно са тежином троколице, утичу на измештање троколице из равни симетрије крила. Овај ефекат код десног заокрета има за последицу смањење растојања означеног црвеном стрелицом (Слика 2), док код левог заокрета делује тако што повећава растојање. Са слике је приметно да поменуто растојање утиче на силу којом пилот треба да делује на тријангл (управљачки механизам) да би смањио нагиб. Промена силе на тријанглу са променом растојања уцртаног црвеном стрелицом има такав карактер да при смањењу растојања имамо повећање силе која је потребна за смањење нагиба (вађење из заокрета). Утицај је најизраженији управо на пуној снази мотора.

Слика 2: Приказ дејства сила и момената у току хоризонталног заокрета (десни нагиб)

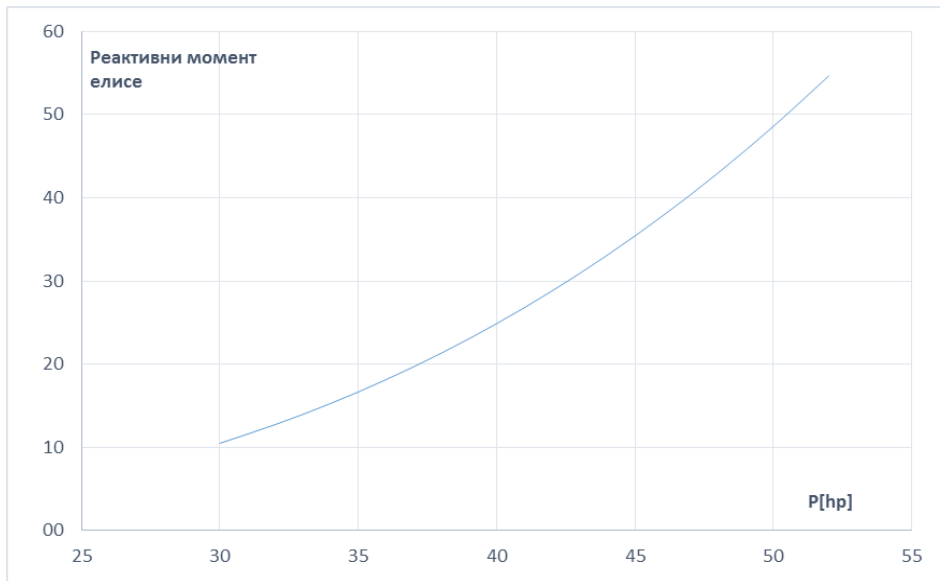
Зависност реактивног момента и снаге мотора изведена је аналитички. По карактеру промене одговара полиному трећег реда. Промена није нагла као код експоненцијалне промене, али свакако треба нагласити да је промена нелинеарна и мења се са експонентом трећег реда што је наглије од линеарне промене.

Слика 3: Тренд промене реактивног момента елисе са променом снаге мотора
