**РЕПУБЛИКА СРБИЈА
ЦЕНТАР ЗА ИСТРАЖИВАЊЕ
НЕСРЕЋА У САОБРАЋАЈУ**

ИЗВЕШТАЈ О ОЗБИЉНОЈ НЕЗГОДИ АВИОНА

Авион :	Boeing 737-866
Регистарска ознака:	SU-GCO
Година производње:	2007.
Серијски број:	35561
Власник:	„EgyptAir“
Корисник:	„EgyptAir“
Место удеса:	Аеродром „Никола Тесла“, г. Београд
Датум удеса:	12.09.2018. г.
Време удеса:	04:11 (ЛВ)

Јун 2022. године

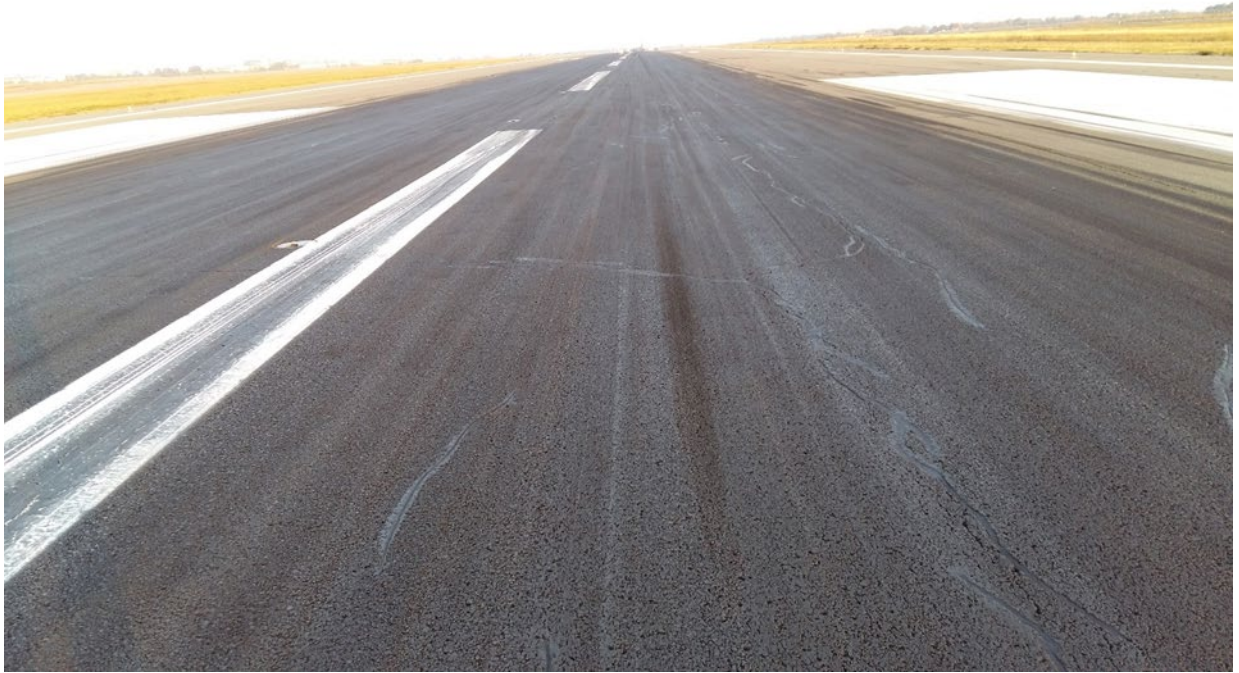
Место првог контакта точкава авиона са пистом

Према прикупљеним подацима, посада је пре полетања обавила, по процедури, припрему за лет и извршила полетање из Каира (А. Р. Египат) за Београд (Р. Србија), без било каквих уочених проблема. Током лета према крајњој дестинацији и прилазу за слетање, посада такође није имала било какве проблеме. Међутим, приликом стабилног и контролисаног слетања у правац 30 полетно-слетне стазе (ПСС) аеродрома "Никола Тесла", дошло је до блокаде точкава главног стајног трапа авиона, што је за последицу имало трешење и заносење авиона. Прво су блокирали точкови десне ноге главног стајног трапа, а секунд касније и леве ноге главног стајног трапа услед чега је дошло до неравномерног отпора точкава који су стругали о површину ПСС и заносења авиона дуж ПСС. Авион се зауставио око 1.100 метара од тачке првог додира са површином ПСС. Точкови десне ноге главног стајног трапа су имали потпуну блокаду од момента додира са ПСС и након пуцања пнеуматика, наставили су кретање стругањем фелни точкава десне ноге главног стајног трапа о површину ПСС, при чему је до тренутка заустављања истрошено 1/5-1/4 површине обима фелне точкава десне ноге главног стајног трапа, са јасним траговима на ПСС. Точкови леве ноге главног стајног трапа су вероватно имали делимичну блокаду након додира са ПСС, услед чега је дошло до пуцања пнеуматика, али без оштећења фелни точкава. Први додир точкава главног стајног трапа са тлом идентификован је на око 400 метара од почетка писте 30. (погледати слику испод)

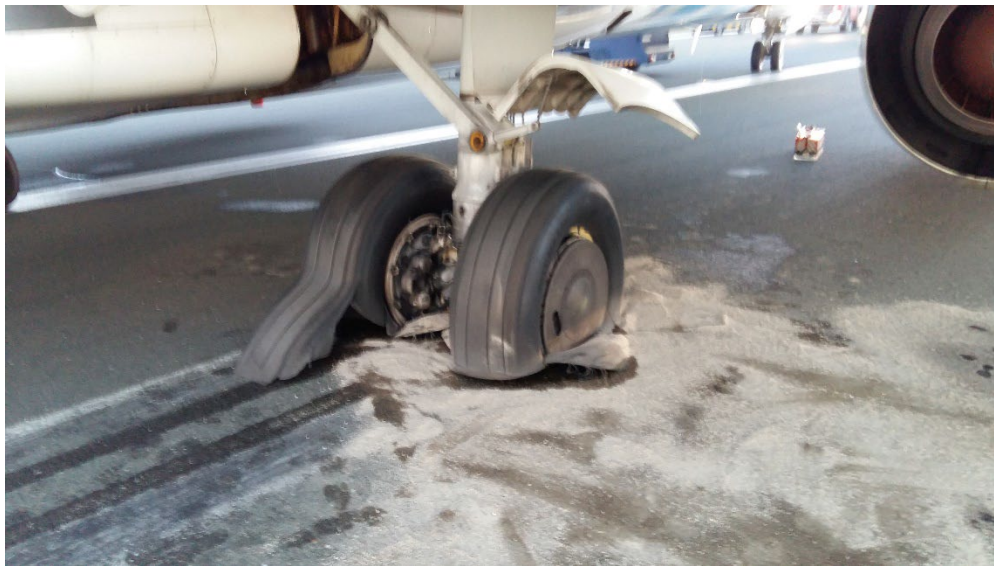
Слика 1 (десна нога главог стајног трапа)

На десној ноzi главног стајног трапа су оштећене гуме и фелне/наплатци. Гуме су покидане и исцепане на једној страни. Наплатци точка су истовремено изгребани/избрушени у различитим обимима.

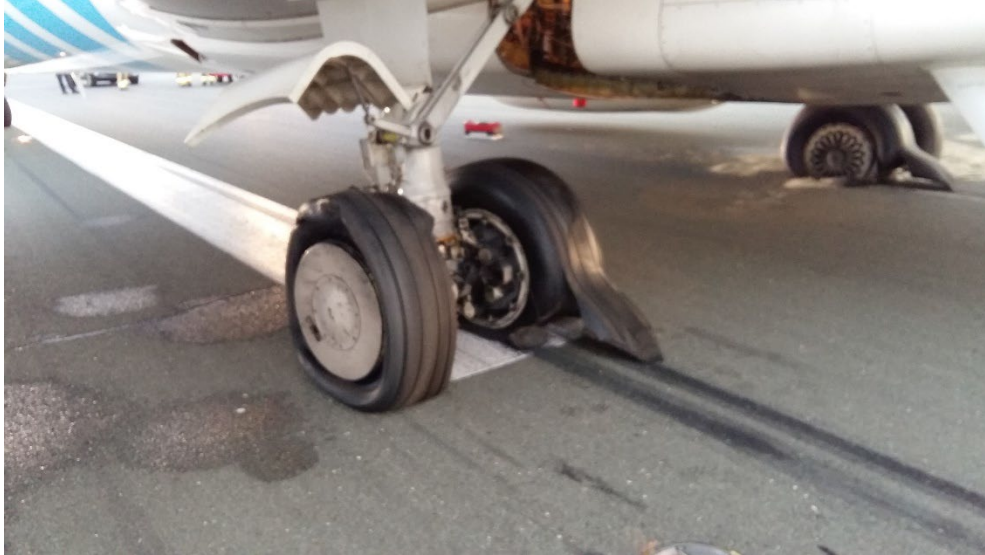
Слика 2 (лева нога главног стајног трапа)

На левој нози главног стајног трапа дошло је до оштећења локализованих на гумама. Гуме су попуцале при чему је десна/унутрашња исцепана са једне стране до наплатака точка.

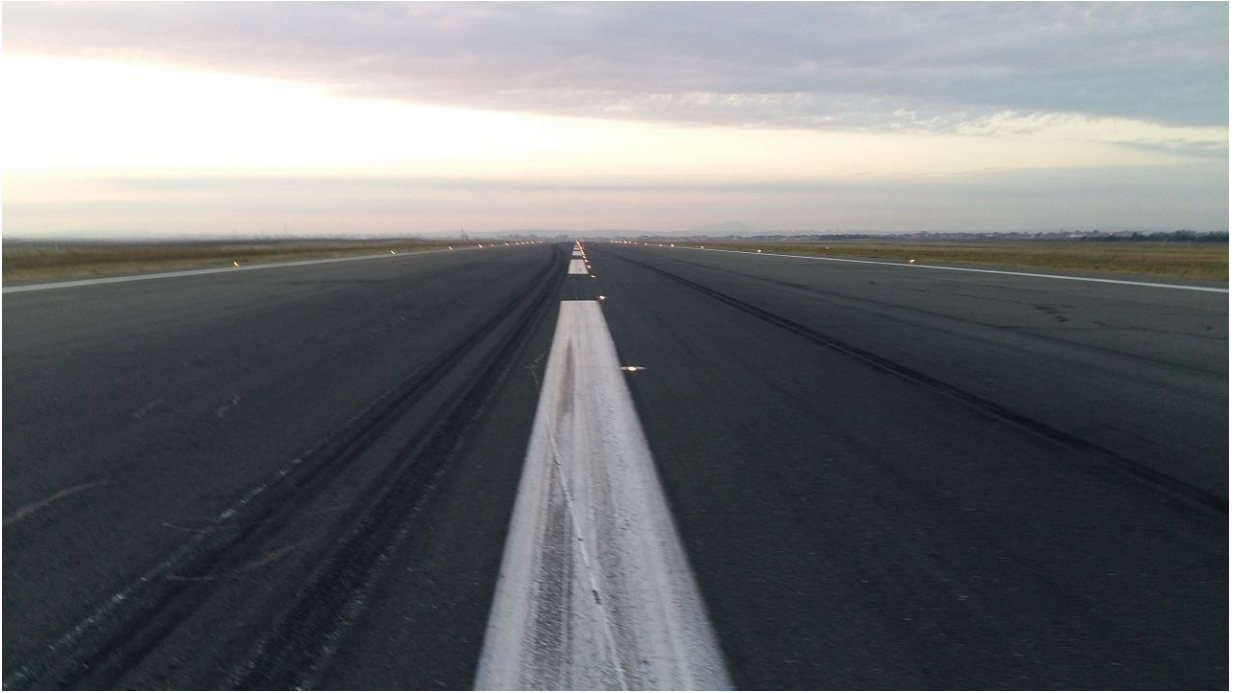
Слика 3

Место озбиљне незгоде било је на писти аеродрома „Никола Тесла” (слика 3). Авион се зауставио на око 1.100 метара од прве додирне тачке са пистом. Писта је била сува и није оштећена осим што су на њој видљиви трагови гума и точкава који су стругали по површини писте. На месту где се авион зауставио уочени су трагови мера заштите од пожара. Површина писте је очишћена и опрана и враћена у употребу након што је авион уклоњен. Авион је био обезбеђен на прописан начин за дату ситуацију од стране ватрогасне јединице аеродрома. (Слика 4)

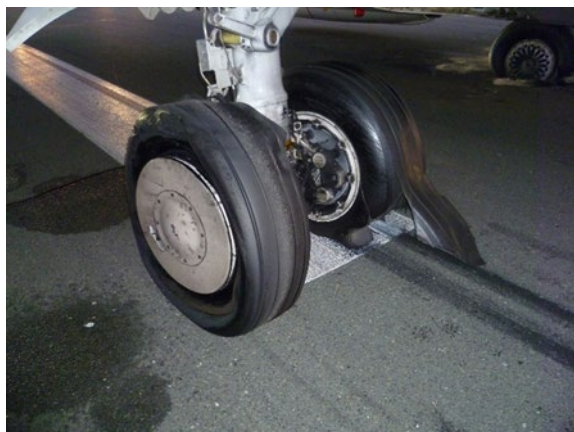
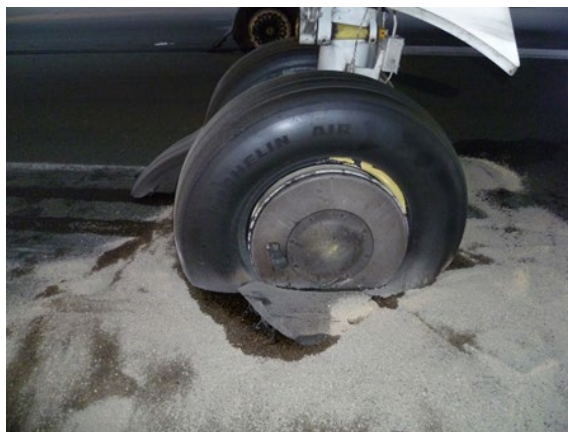
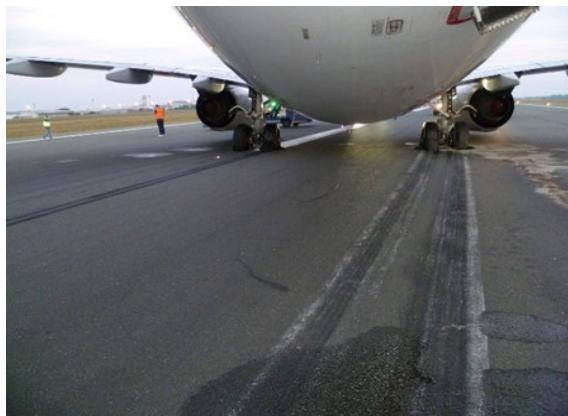
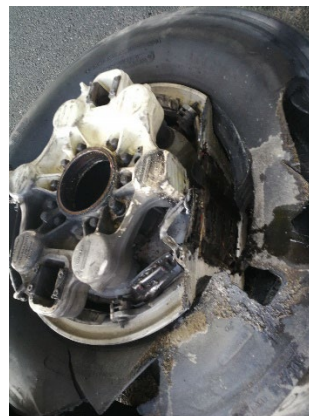
Оштећени су сви точкови главног стајног трапа број дела С20626 – серијски бројеви су: J 668C20626; L 174C20626; L 174C20626; M 18720626. Оштећене кочице број дела С20633000 – серијски бројеви су: 1187C20633; 0835C20633 (Слике 5,6,7,8)

- Точкови главног стајног трапа нису могли да се окрећу приликом додира са пистом јер су притиснуте кочице, а при томе је антискид систем деактивиран;
- Осам секунди пре додира писте и точкова очитан је лаган притисак у кочицама на точковима левог и десног главног стајног трапа;

Авион остварује контакт са пистом са блокираним точковима главног стајног трапа услед притискања кочница од стране летачке посаде што доводи до оштећења точкова стајног трапа.

Спровођење освежења знања посаде која је летела авионом са процедурама прописаних са АФМ, посебно процедуре управљања авионом који лети по MEL-у.
