РЕПУБЛИКА СРБИЈА  
ЦЕНТАР ЗА ИСТРАЖИВАЊЕ  
НЕСРЕЋА У САОБРАЋАЈУ

## ИЗВЕШТАЈ О ИСТРАЗИ УДЕСА АВИОНА

Авион:	WSK PZL-Mielec AN-2
Регистарска ознака:	YU-BRK
Година производње:	1985.
Серијски број:	1G23018
Власник:	СТС Авијација д. о. о.
Корисник:	СТС Авијација д. о. о.
Место удеса:	Атар села Ново Ланиште, град Јагодина
Датум удеса:	19. 09. 2018. године
Време удеса:	17.45 (LT)

Јануар 2021. г.

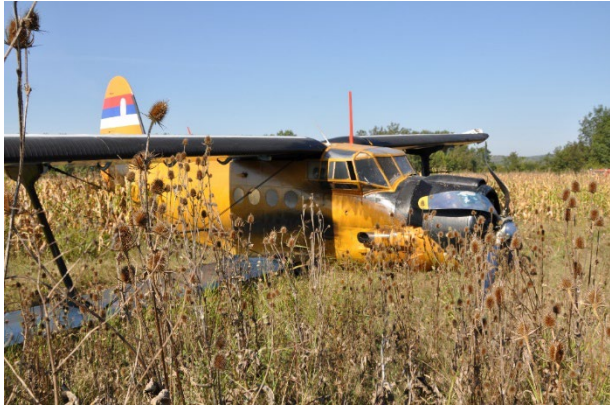
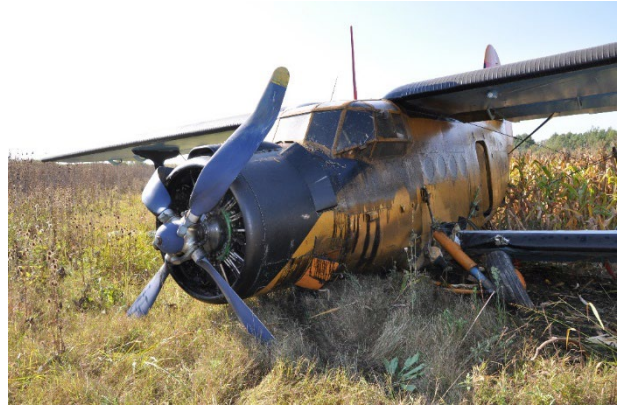
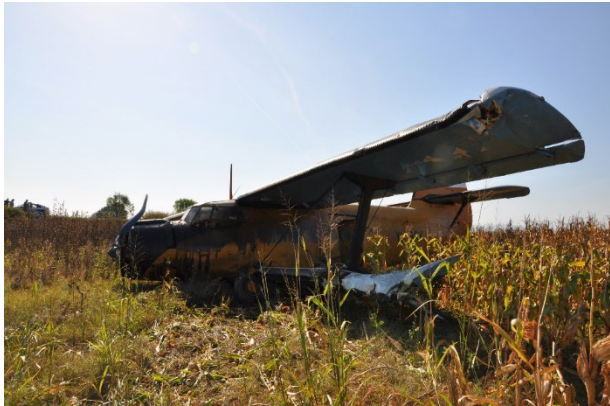
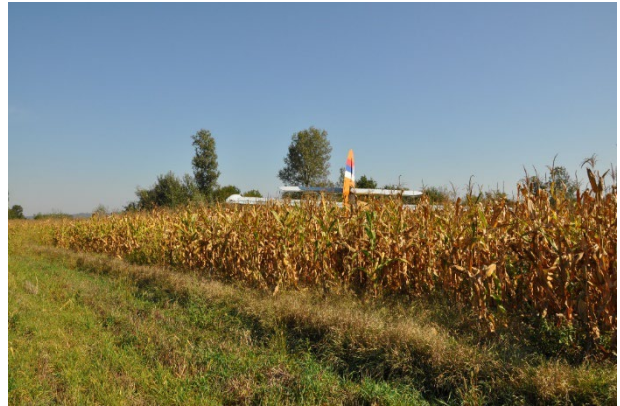
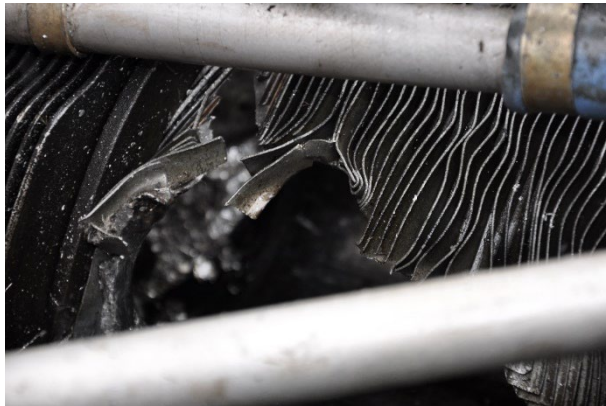
Авион је претрпео оштећења структуре, при чему су труп, доња крила, мотор и елиса приликом овог удеса претрпели највећа видљива оштећења (слике 1-5).

Авион се налазио на трбуху са уврнутом конструкцијом трупа и деформисаним крилима, поломљеним стајним трапом, искривљеним крацима елисе и видљивом пукотином на I-ом цилиндру мотора.

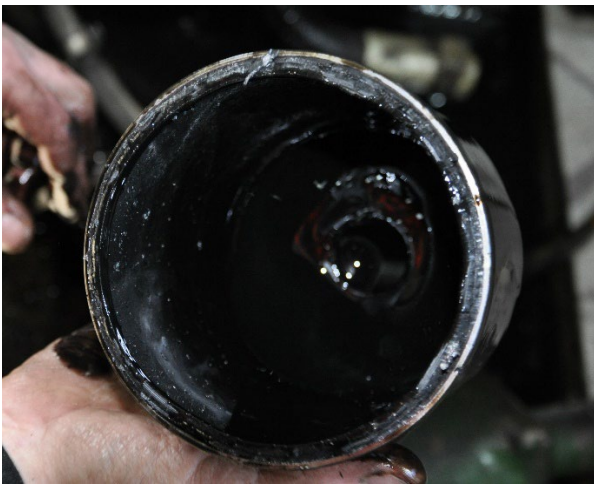
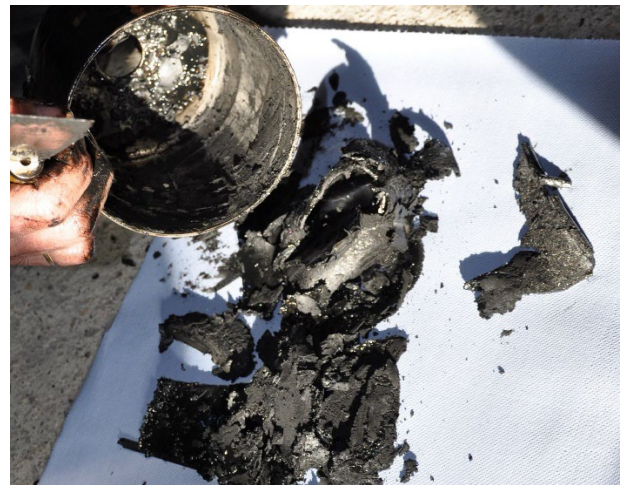
Слика 6.

- Растављен је центрифугални филтер уља у којем је пронађен талог дебљине 4-5 mm и већа количина алуминијумских опиљака (слике 6. и 7.).

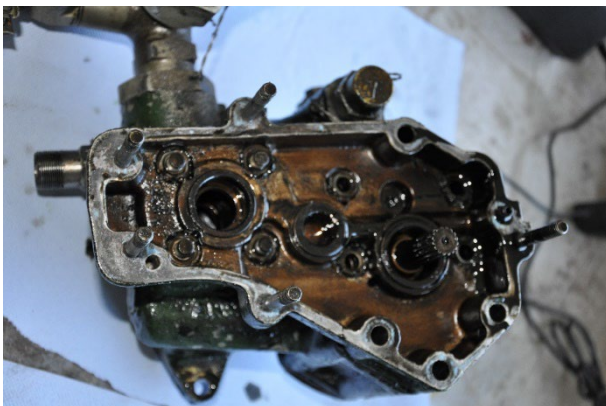
Слика 8.

- Растављена је уљна пумпа, на којој није било оштећења, а после демонтаже се лако и без запињања окретала (слика 8.).

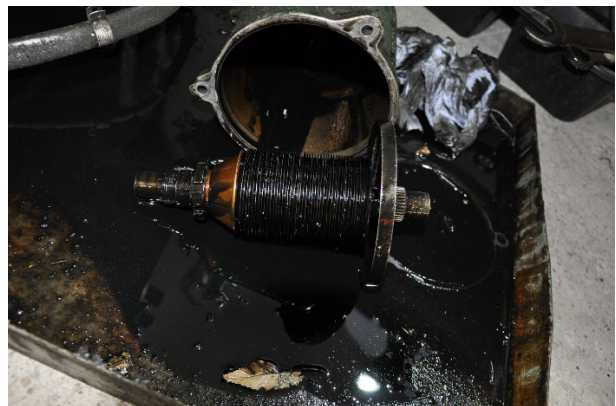
Слика 9.

- Филтер црпца је потпуно прекривен опиљцима алуминијума заједно са читавим кућиштем црпца (слика 9.).

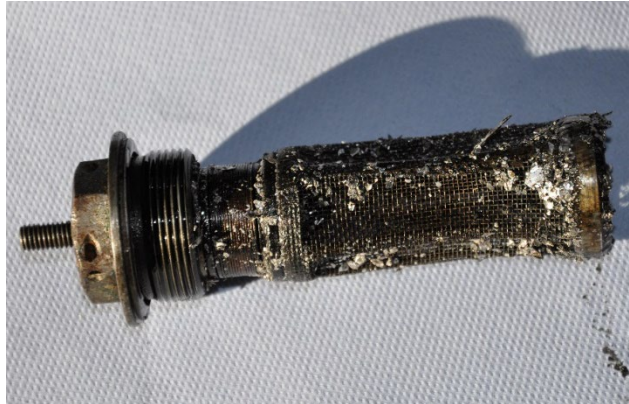
Слика 10.

- Кунов филтер је на 10 % површине имао алуминијумске опиљке (слика 10.).

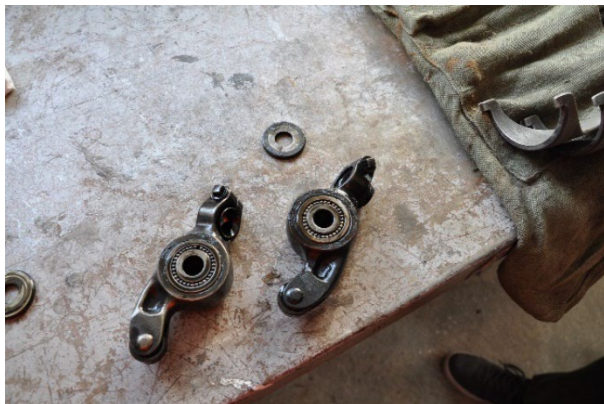
Слика 11.

- Растављена је клацкалица усисног и издувног вентила I-ог цилиндра на којој није било оштећења, а игличасти лежај био је комплетан. Шипка подизача издувног вентила била је благо искривљена (слика 11.).

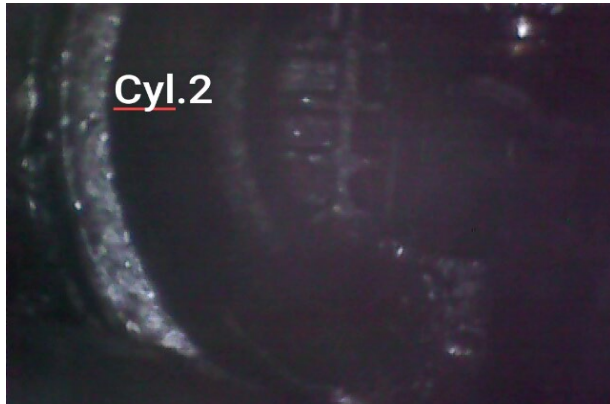
- Доњи делови кошуљица и унутрашње површине клипова у цилиндрима II, III и IX су оштећене ударцима алуминијумских и челичних делова клипа и осовинице I-ог цилиндра, који су се нашли у кућишту коленастог вратила (слике 12, 13 и 14).

Слика 12. Цилиндар 2

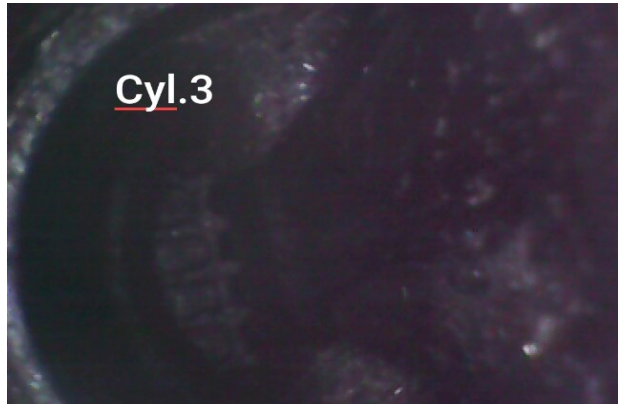
Слика 13. Цилиндар 3

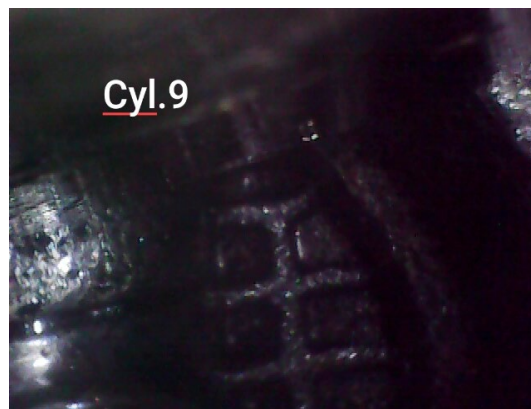
Слика 14. Цилиндар 9

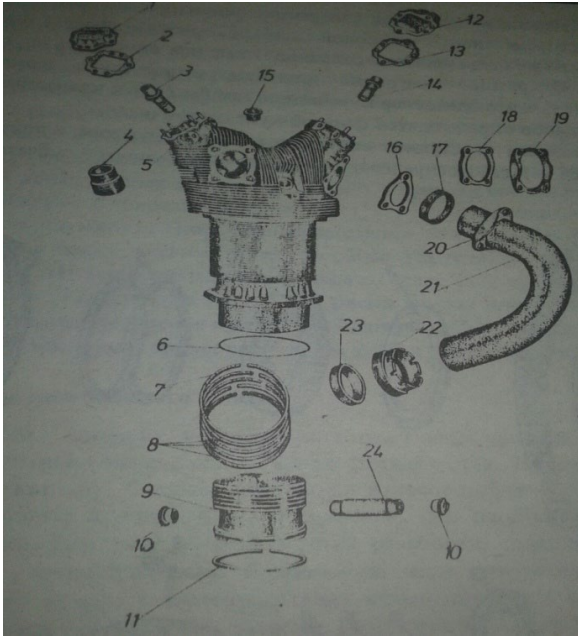
Слика 15.

Приликом запуштања мотора (хладан старт), због конструкционог непостојања дренажног чепа на усисној цеви (део број 21 на слици 15.) VI-ог цилиндра, на којем би се на претполетном прегледу испустило сакупљено уље, у компресиони простор VI-ог цилиндра се кроз стабла и вођице (део број 14 на слици 15.) усисног вентила слило толико уља које је својом нестишљивошћу спречило слободно кретање клипа. Оваква ситуација доводи до „хидро удара“.

Ради избегавања опасности од „хидро удара“ изазваног горивом које се слива у компресиони простор V-ог и VI-ог цилиндра, обавезно је пре сваког поновљеног запуштања са заливком окретати ручно елису супротно ходу за 4-5 обртаја ради одстрањивања горива од претходног запуштања и избегавања „хидро удара“.

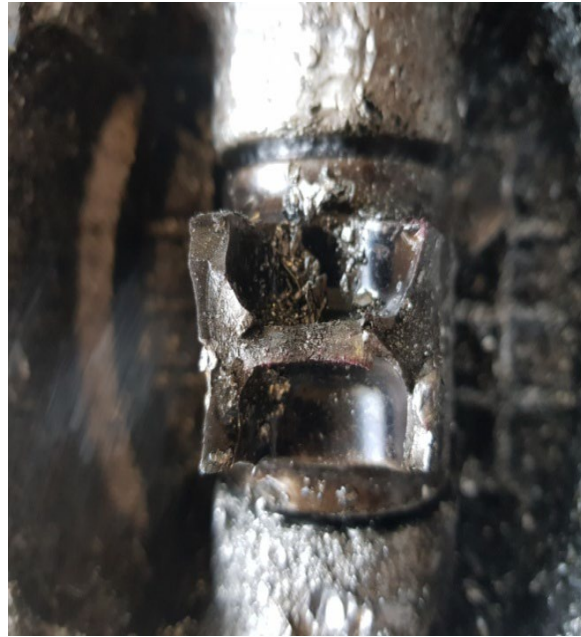
Слика 16.

У овом случају, „хидро удар“ је изазвао кривљење и напрснуће клипњаче VI-ог цилиндра. Стварање унутрашњег напрезања материјала преко границе конструкционог прорачуна, пре или касније сигурно доводи до коначног лома клипњаче, уколико се са оваквим мотором настави летења.

На пресеку лома клипњаче (слика 16.), део према клипу-мала песница, јасно се види линија старог и новог лома.

На месту прелома клипњаче видљиви су трагови њеног запињања у кућиште мотора и доњи део кошуљице VI-ог цилиндра (слика 16.) што је изазвало ударе мале песнице главне клипњаче у I-ом цилиндру који се трансмисионо преносио преко осовинице клипа на клип, а који се својим плаштом ослања на I цилиндар. Ти удари довели су до пуцања плашта клипа у зони жљеба петог клипног прстена, који је конструкционо ослабљен бушењем отвора за уље пречника 3,5 мм, а који се налазе у равни удара мале песнице главне клипњаче (слика 17.)

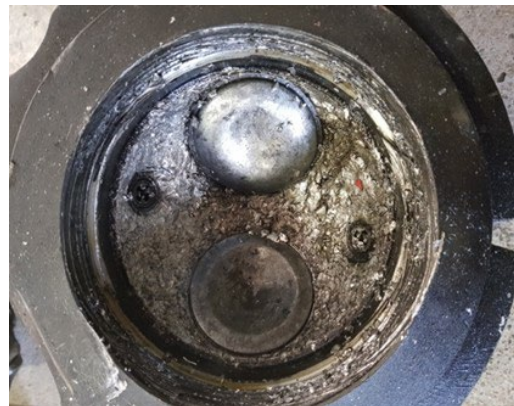
Слика 18.

Тако поломљени део клипа услед силе настале сагоревањем у компресионом простору, а која се не поклапа са осом цилиндра, због разлике у предпаљењу предње и задње свећице изазива закретање поломљеног дела клипа у вертикалној равни. То доводи до снажних удара између главне клипњаче и површине компресионог простора преко поломљеног клипа, што је видљиво на слици 18.

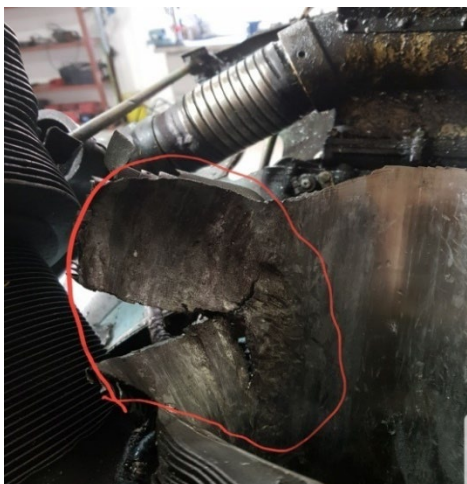
Слика 19.

На слици 19. виде се почетни уздужни трагови распона око 90 мм настали стругањем остатака од осовинице и трагова мале песнице главне клипњаче који су довели до лома уздужног цепања **I**-ог цилиндра.

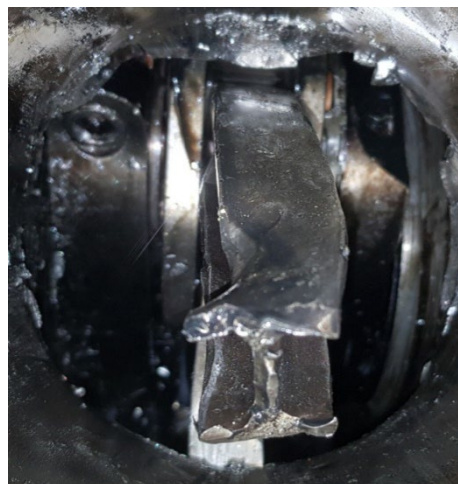
Слика 20.

После пуцања тела цилиндра, дошло је до делимичног одвајања главе цилиндра на око 2/3 обима, изазваног ударима клипњаче у горњи део поломљеног клипа. Тако велики отвор у телу цилиндра ствара простор за аксијално померање осовинице клипа из лежишта мале песнице клипњаче, при чему се ломи и упада у кућиште мотора. Један део одломљених комада осовинице у кућишту мотора је самлевен, а један од већих комада доспео је у простор **VI**-ог цилиндра и у судару са одломљеним краком клипњаче на истом је оставио јасан отисак (слика 20).
