**РЕПУБЛИКА СРБИЈА
ЦЕНТАР ЗА ИСТРАЖИВАЊЕ
НЕСРЕЋА У САОБРАЋАЈУ**

ИЗВЕШТАЈ О ИСТРАЗИ УДЕСА АВИОНА

Авион :	Мораван н.р. Z 526 F
Регистарска ознака:	YU-CDG
Година производње:	1976.
Серијски број:	1296
Власник:	Аероклуб „Falcons”
Корисник:	Аероклуб „Falcons”
Место удеса:	Аеродром „Ечка”, град Зрењанин (LYZR)
Датум удеса:	18. 07. 2019. године
Време удеса:	08:31 (LT)

Новембар 2020.

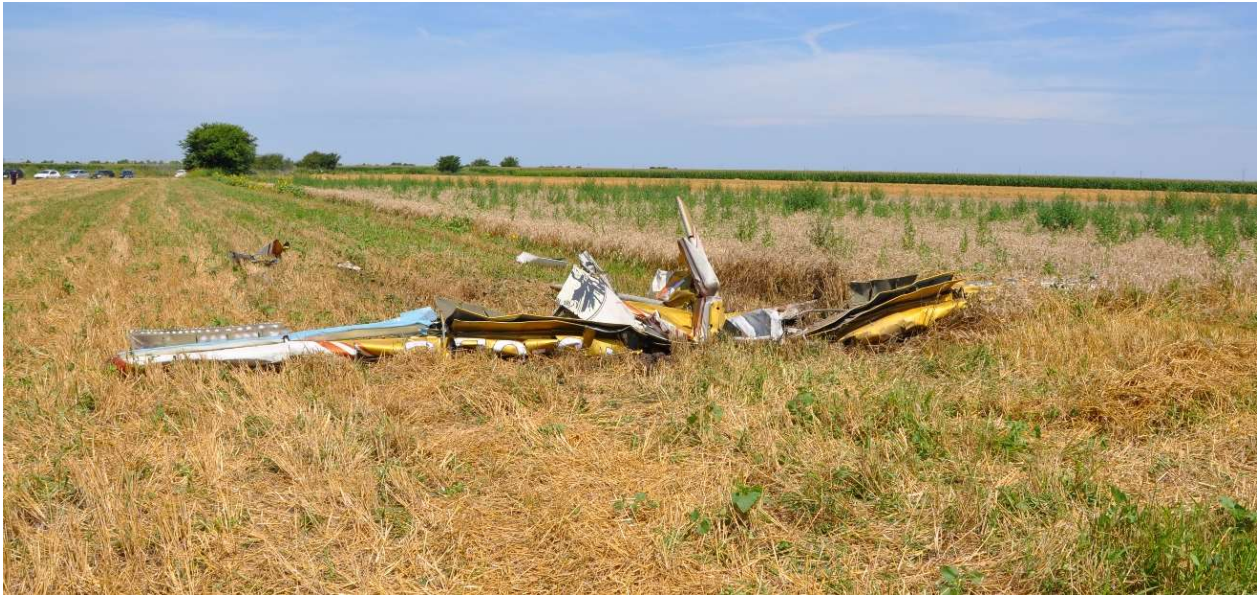
У удесу је дошло до уништења авиона, као последица велике брзине и угла под којим је ударио о тло.

Слика 1. Олупина авиона на месту удеса

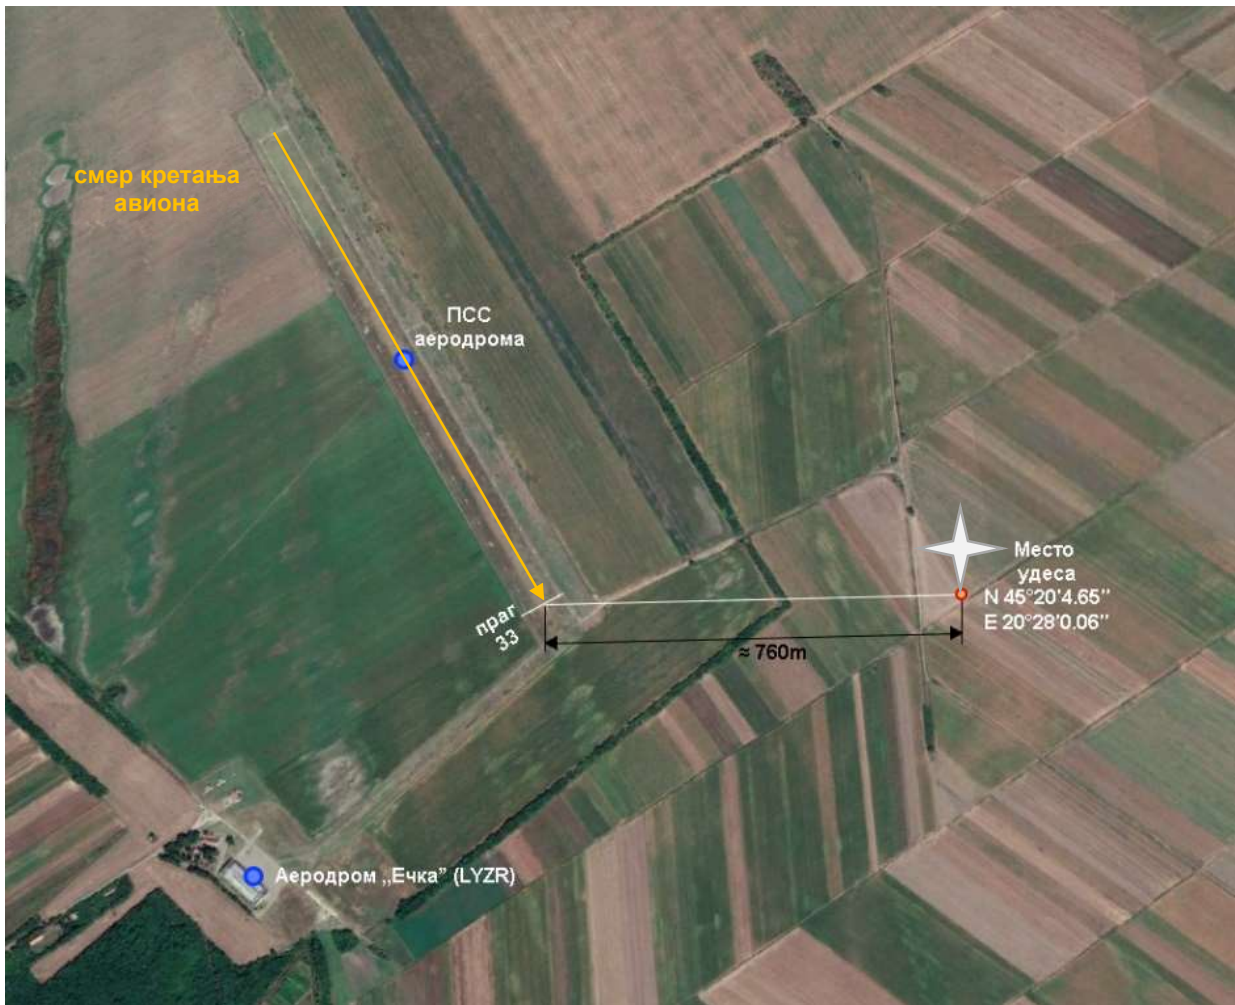
Место удеса се налази на обрадивој површини, на око 760 метара југоисточно од прага 33 полетно-слетне стазе (ПСС) аеродрома „Ечка” - Зрењанин. Авион је био окренут према северозападу. С обзиром да је ваздухоплов ударио у тло при великој брзини и под великим нападним углом, труп ваздухоплова је био укопан у земљано тло више од 1.5 метара, а изнад земље било је могуће разазнати крило и репне површине. Делови који су се одвојили од авиона били су у његовој непосредној близини. На месту удеса није било трагова који би указали на кретање ваздухоплова у било ком правцу по тлу након удара у тло.

Слика 2. Положај места удеса у односу на праг 33 полетно-слетне стазе

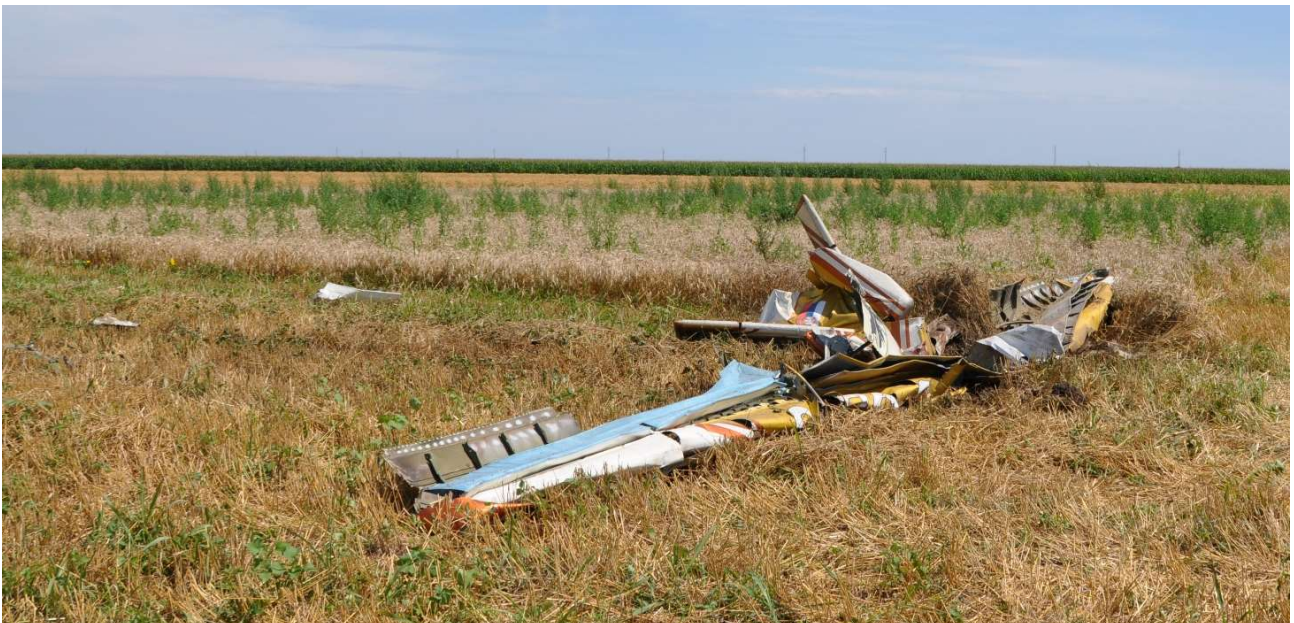
Слика 3. Затечено стање олупине авиона на месту удеса

Авион је ударио у земљу у 08:31 час, након 4-5 секунде колико је трајао лет обршавања. Место пада авиона било је на око 760 метара југоисточно од прага 33. На авиону су били увучени флапови и стајни трап, са конфигурацијом за извођење акробатских фигура. Како је авион имао велику кинетичку енергију приликом удара о тло, труп авиона је прошао најмање 1.5 метара кроз земљу, при чему је дошло до унуштења целокупне конструкције и структуре авиона.
