**РЕПУБЛИКА СРБИЈА
ЦЕНТАР ЗА ИСТРАЖИВАЊЕ
НЕСРЕЋА У САОБРАЋАЈУ**

ИЗВЕШТАЈ О ОЗБИЉНОЈ НЕЗГОДИ АВИОНА

Авион :	Airbus A319-132
Регистарска ознака:	YU-APF
Година производње:	2007.
Серијски број:	3317
Власник:	GLL A319 AS LIMITED
Корисник:	„Air Serbia” а.д. Београд
Место удеса:	аеродром „Никола Тесла”, град Београд (LYBE)
Датум удеса:	12. септембар 2019. године
Време удеса:	05:39 (LT)

Септембар 2021. године

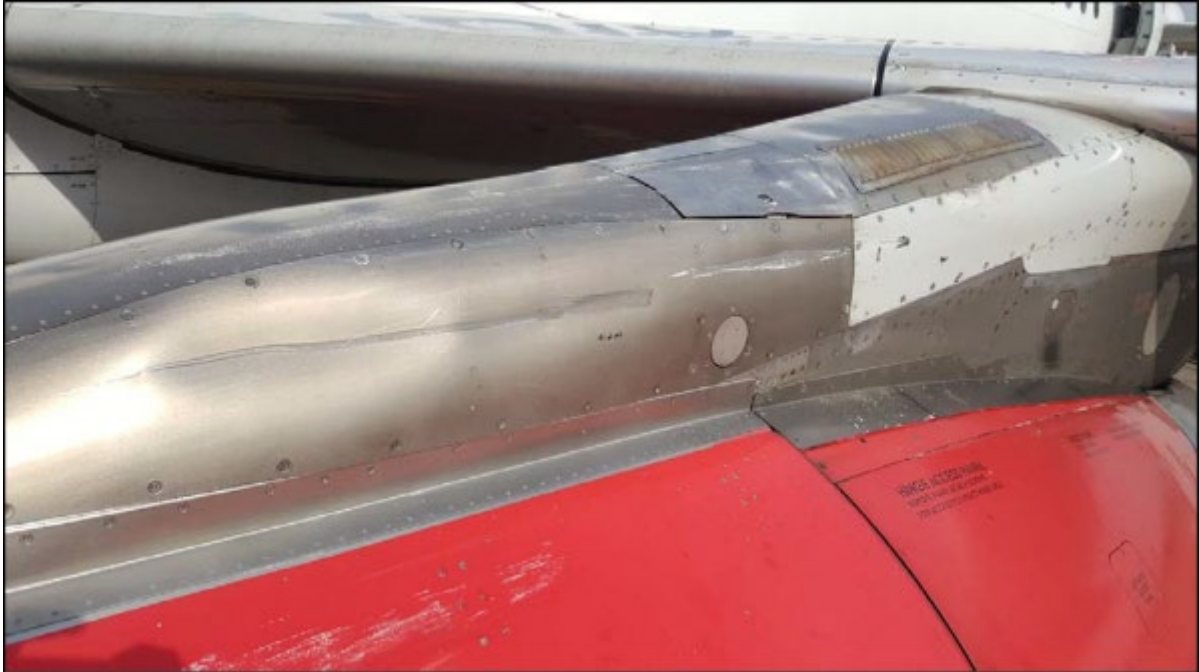
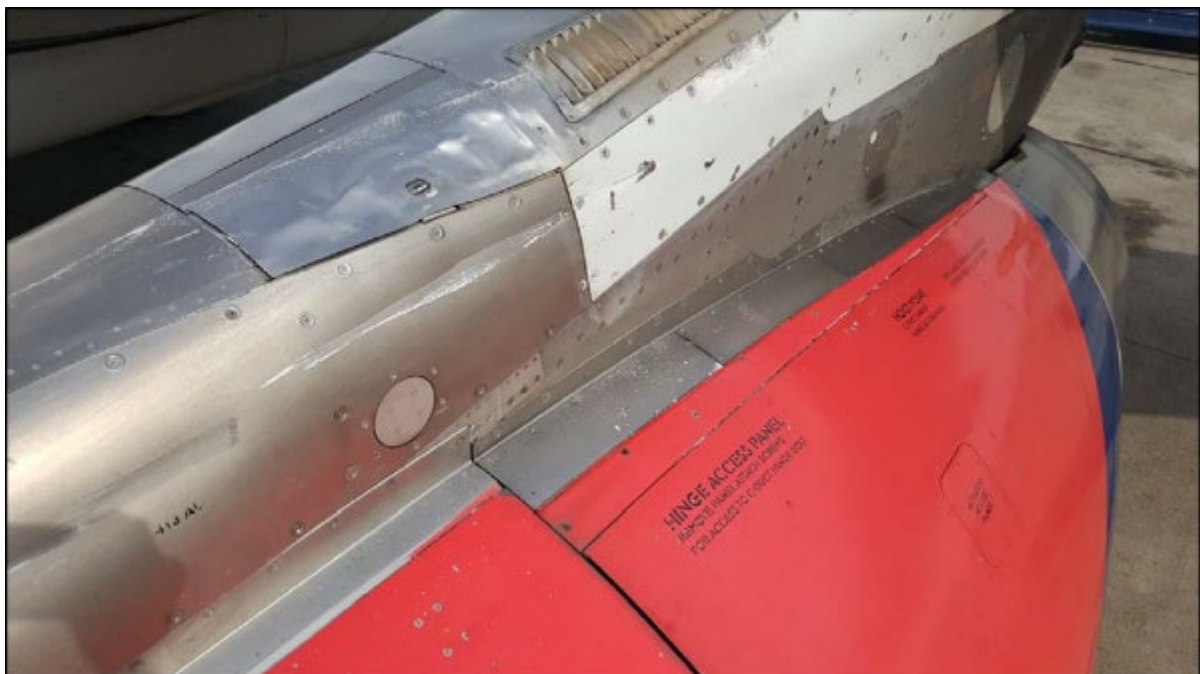
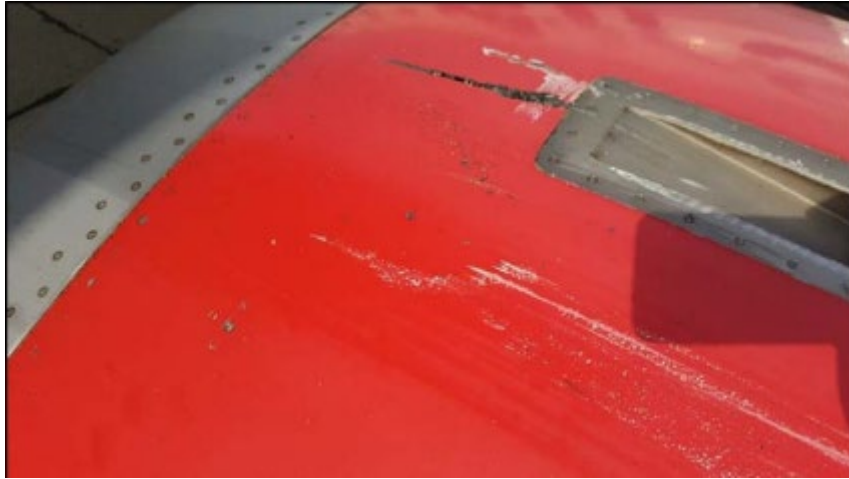
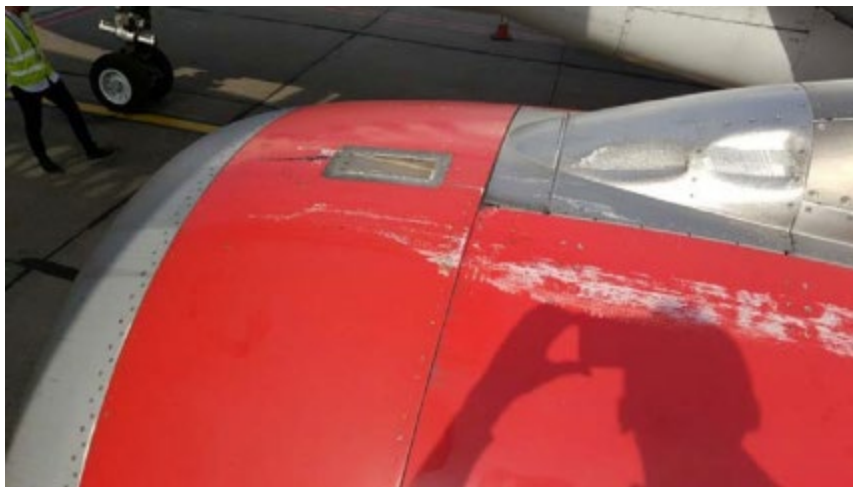
Услед удара, на мотору број 1 настала су оштећења предњег поклопца носача мотора, као и мања оштећења уводника мотора, бочног левог поклопца мотора и левих сервисних врата мотора.

Авион је лакше оштећен: на мотору број 1 постоје оштећења предњег поклопца носача мотора, као и мања оштећења уводника мотора, бочног левог поклопца мотора и левих сервисних врата мотора. (Слика 1,2,3,4). Авио мост је претрпео мања оштећења (Слика 5).

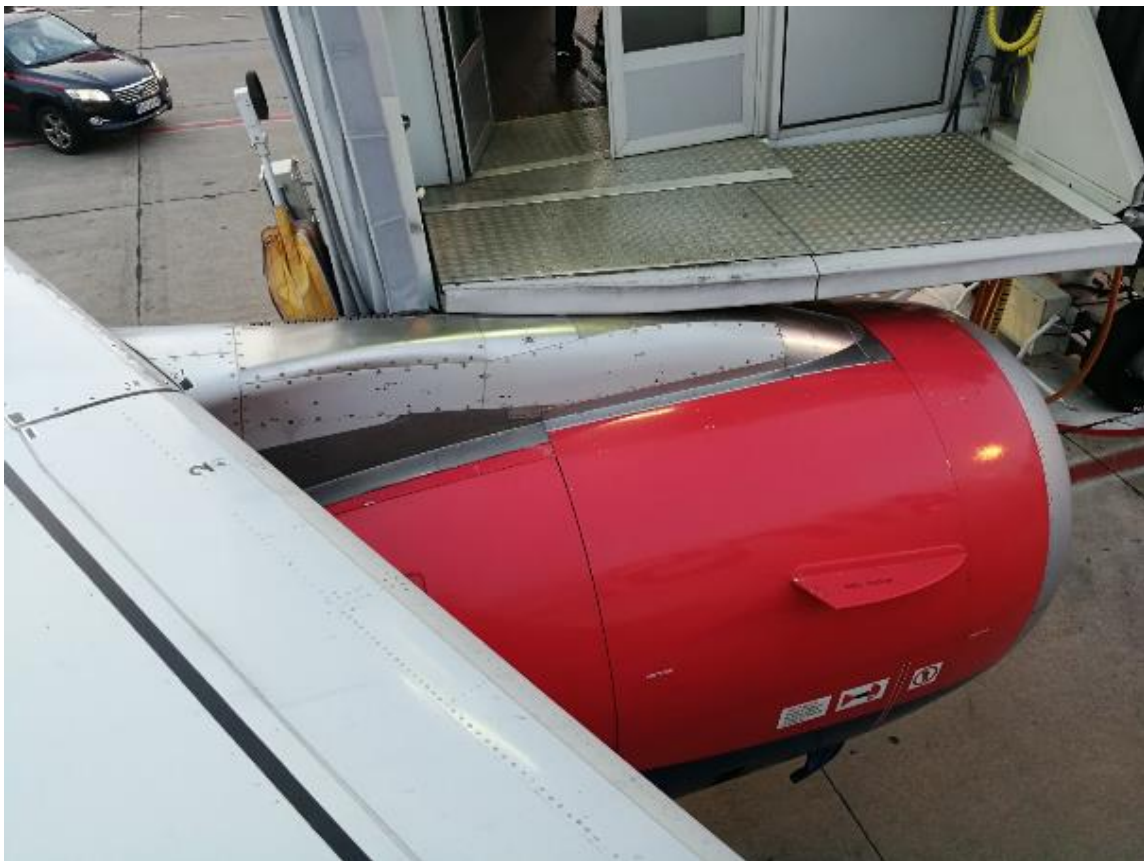
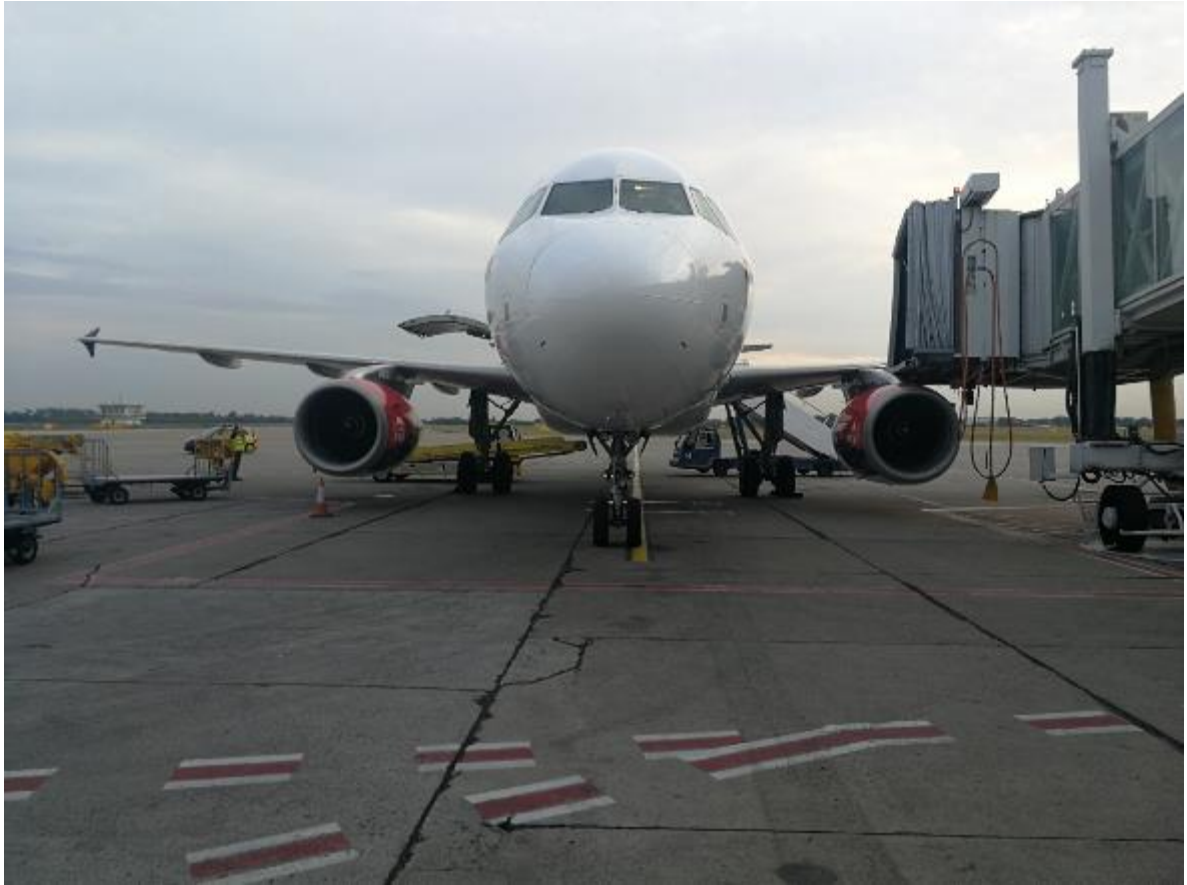
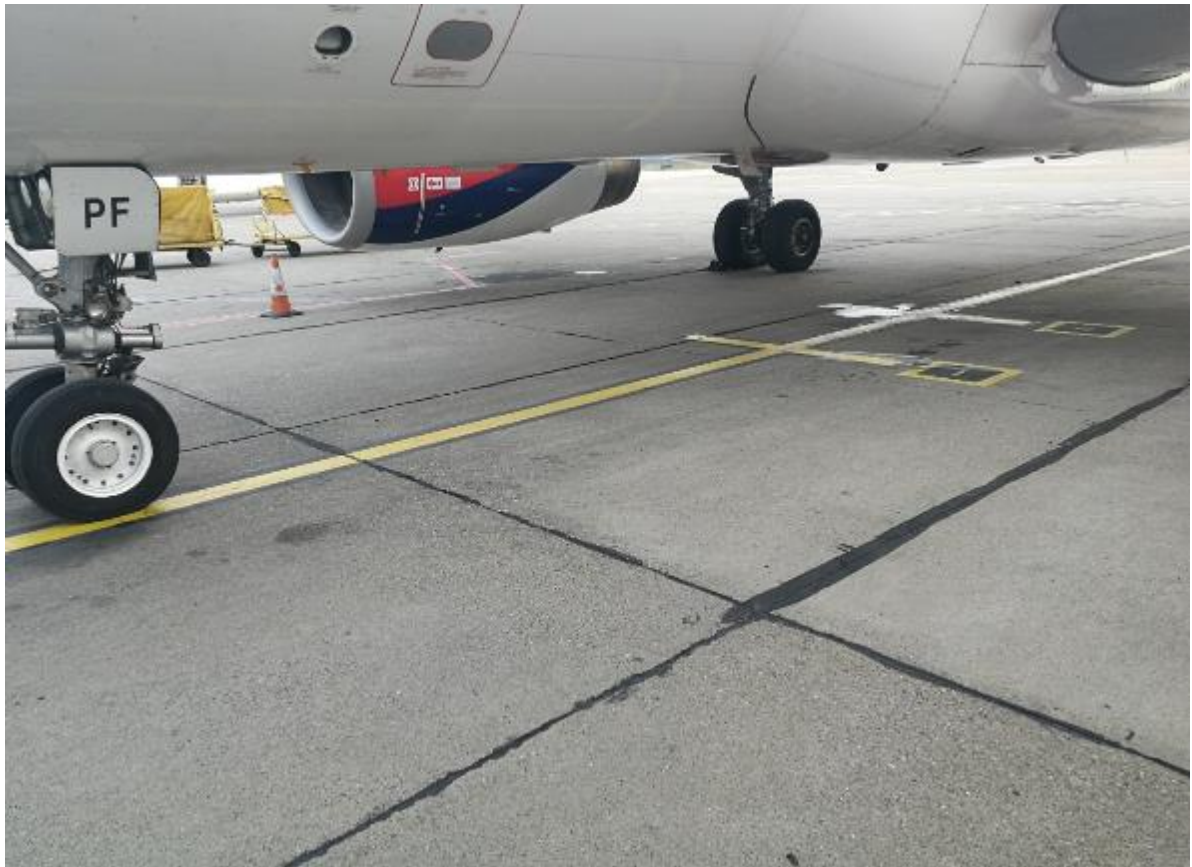
Након слетања на аеродром "Никола Тесла", посада је паркирала авион на задату паркинг позицију „С5“. По паркирању авиона, земаљско особље које је радило на пријему ваздухоплова на позицији „С5“ аеродрома, обавестило је посаду авиона о оштећењу авиона и контакту авио моста са левим мотором. Авион се зауставио на месту који је удаљен око 8 метара од маркера/тачке паркирања за предметни авион, односно прописане паркинг позиције за поменути тип авиона. (Слика 6,7,8)

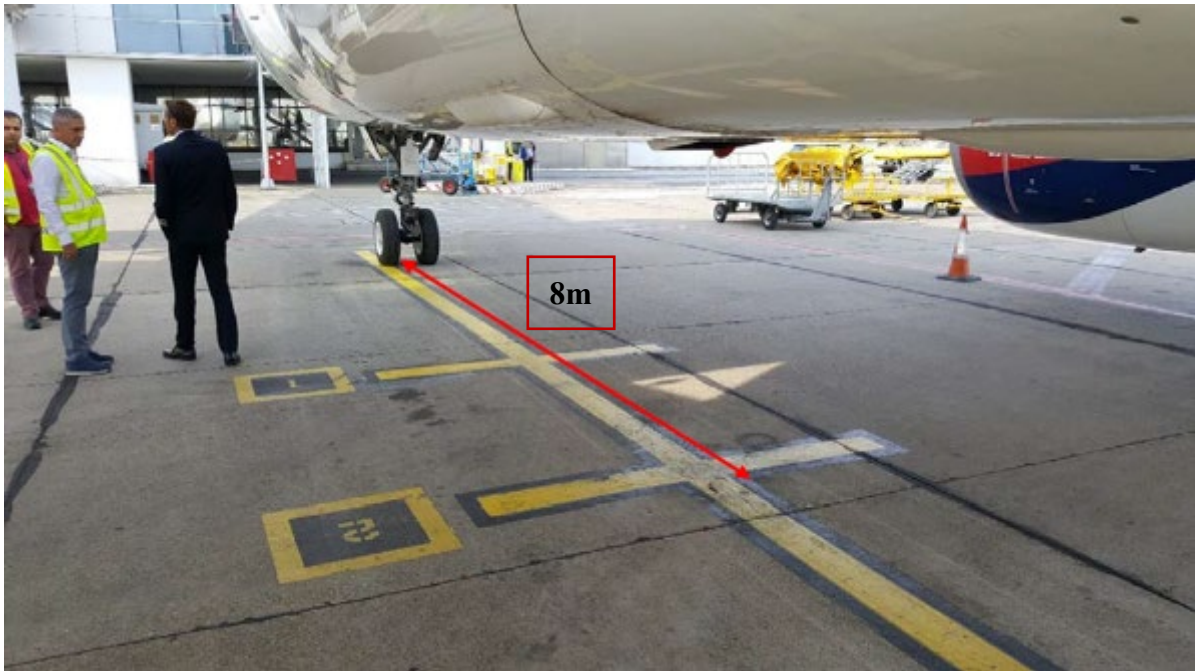
Померај авиона у односу на ознаке система за навођење у току паркирања. (Слика 9)

Слика 9. Померај авиона у односу на ознаке система за навођење у току паркирања (2)

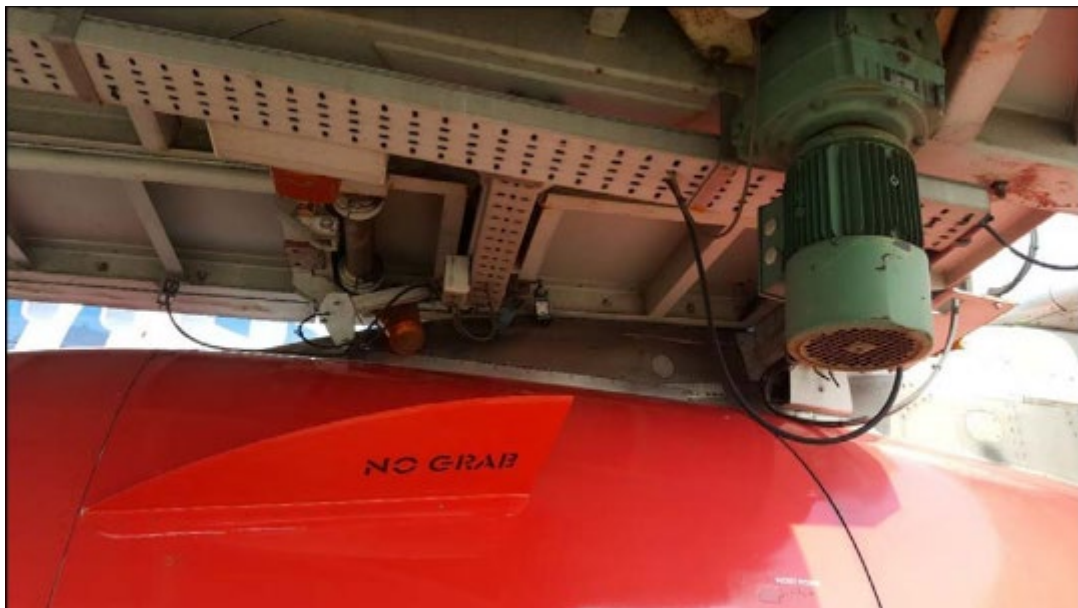
Судар авиона са авио-мостом – поглед одоздо (Слика 10).

Слика 10. Судар авиона са авио-мостом – поглед одоздо

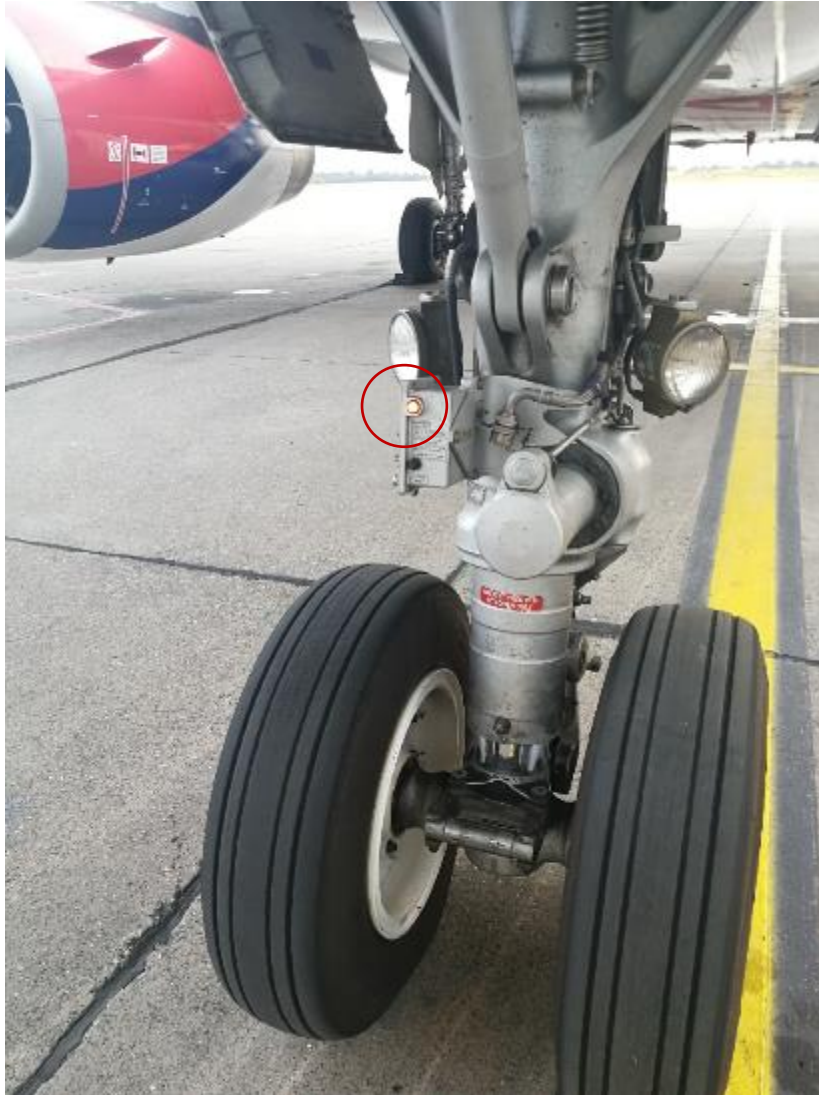
Слика 11. Светлосна сигнализација да је паркинг кочница укључена

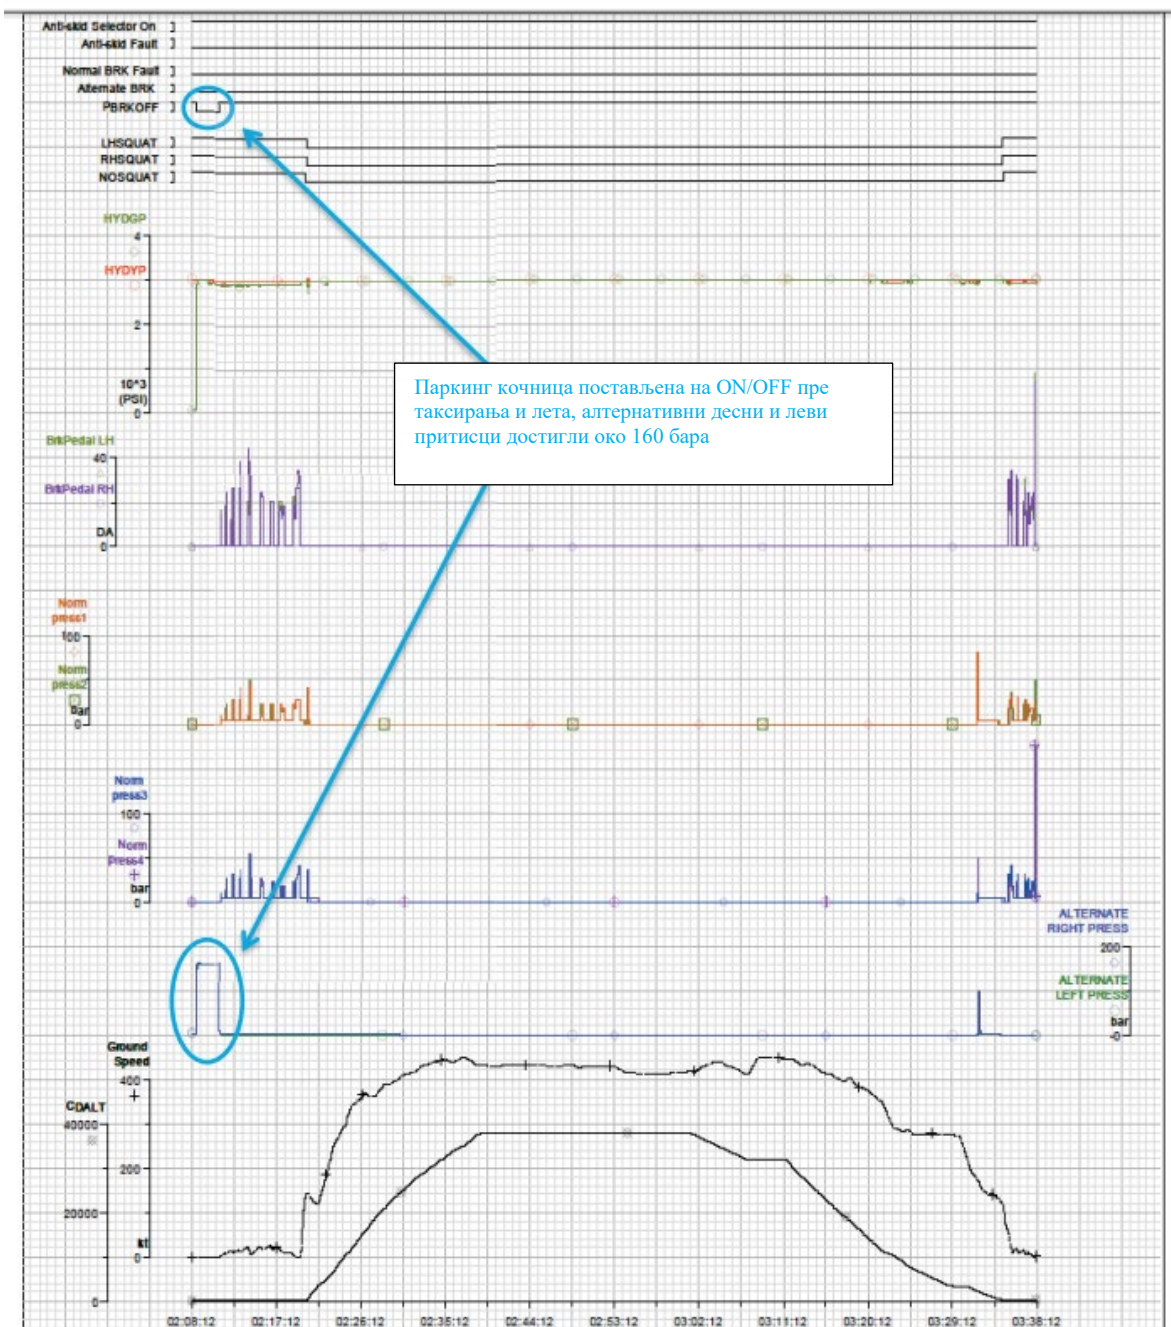
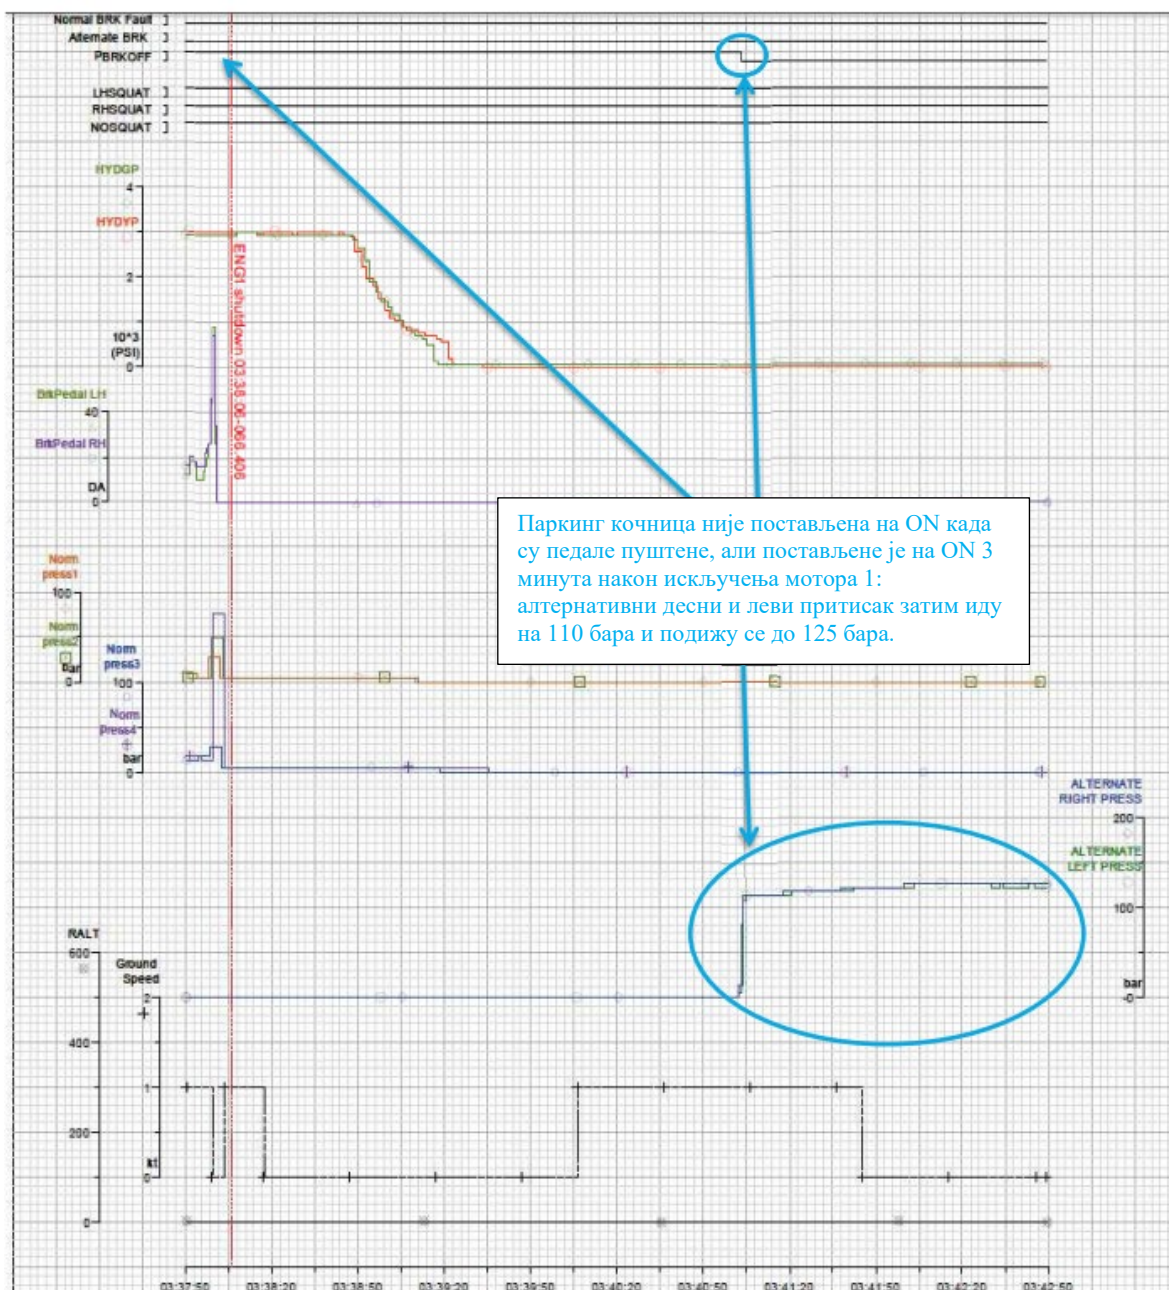
Airbus је доставио очитане DFDR податке компанији „Safran“. Пре полетања, паркирна кочница је била притиснута у 02:08:12. непосредно након што се сигнал паркирне кочнице пребацио у положај „ON“, леви и десни алтернативни притисак кочења повећали су се на око 160 бара (очитавање 1). Током активирања и држања паркирне кочнице авион се није кретао. Након слетања, мотори су угашени у 03:38:06 и последично у 03:38:50 и зелени (нормално) и жути (резервни) притисак у систему се смањио на нулу. Паркирна кочница се затим хидраулично напајала из акумулатора. Ручица паркирне кочнице је активирана у положај ON у 03:40:59. Непосредно након што је сигнал паркирне кочнице пребачен у положај ON у 03:40:59, леви и десни наизменични притисак кочења повећао се на приближно 125 бара (очитавање 2). Параметар брзине тла осцилирао између 0 и 1 чвор.

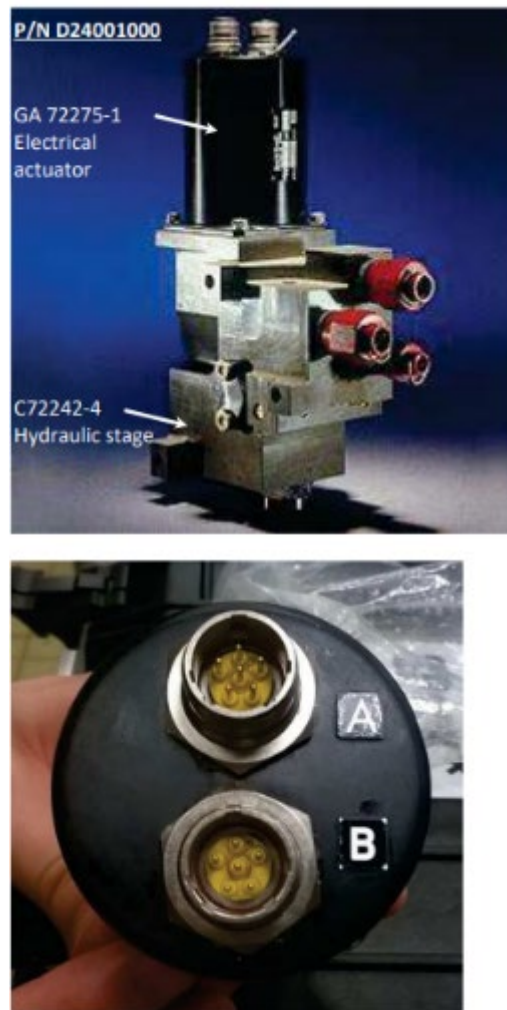
Слика 14

У налогу за поправку добављача МРО (AerFin Ltd) наведено је да недостаје идентификациона плочица. Као последица тога, оператер је дао серијски број S/N H0562. Током прегледа нису уочени недостаци. (Слика 14)

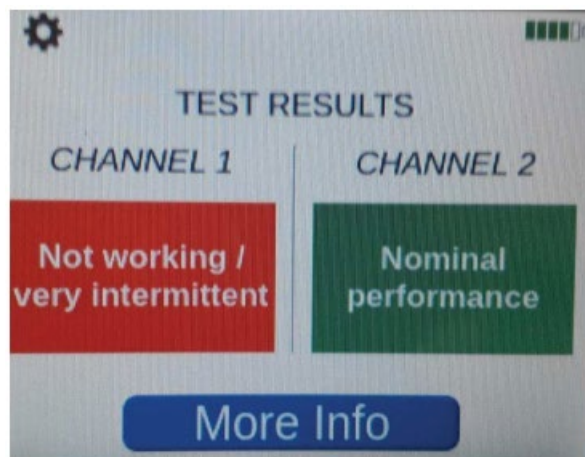
Слика 15

Глобални резултат зависи од сваке процене параметара и алат (SPark) је потврдио да је мотор 1 неисправан а мотор 2 је исправан.

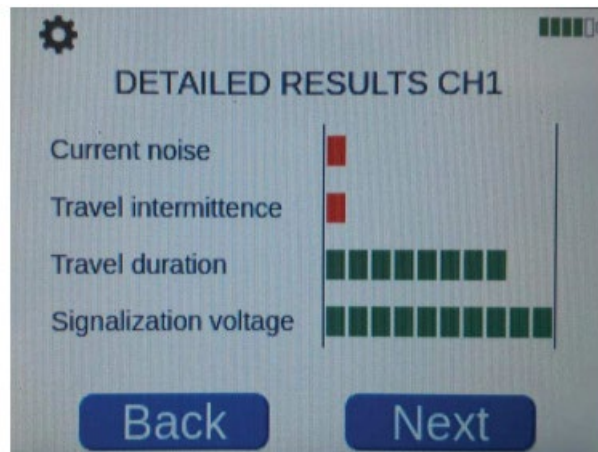
Слика 16

б) Резултати испитивања мотора 1 (Слика 16)

По други пут, алат (SPark) даје процену за сваки параметар:

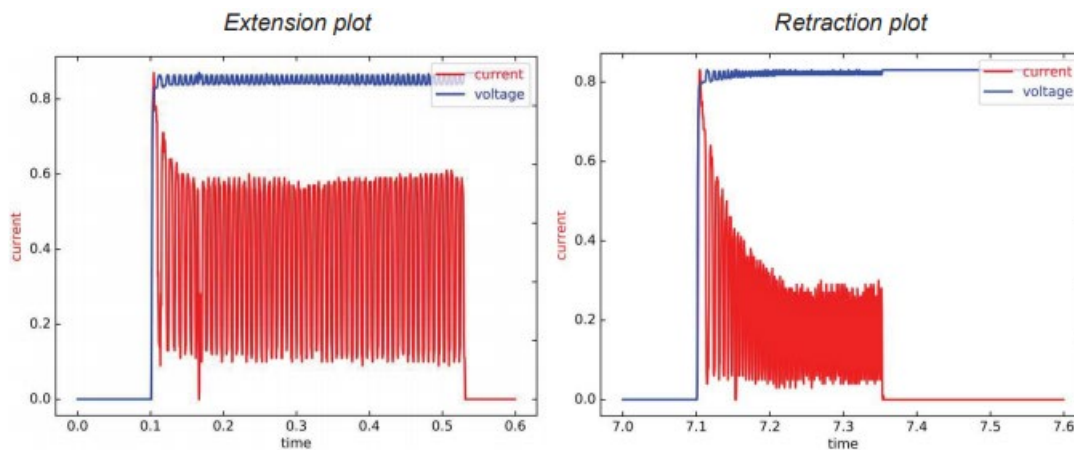
Слика 17

Извукли смо и уцртали потрошњу струје за извлачење и увлачење осовине актуатора и потврдили веома висок ниво буке током рада. Такав ниво буке обично је доказ да су моторне четке контаминиране угљеничном прашином. (Слика 17)

Просечни ниво потрошње је различит између извлачења и увлачења осовине јер је потрошња струје функција отпорног оптерећења. Измерени нивои електричне буке су ниски и прихватљиви, прилично слични потпуно новим актуаторима. Време рада је такође усаглашено и близу перформансама потпуно нових мотора. Електрични погон P/N GA 72275-1 није поправљив и мора да се замени.

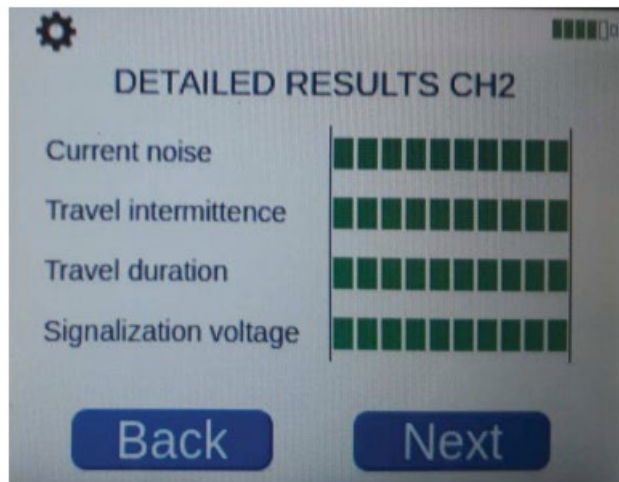
Слика 18

Сви параметри имају оптималне перформансе.

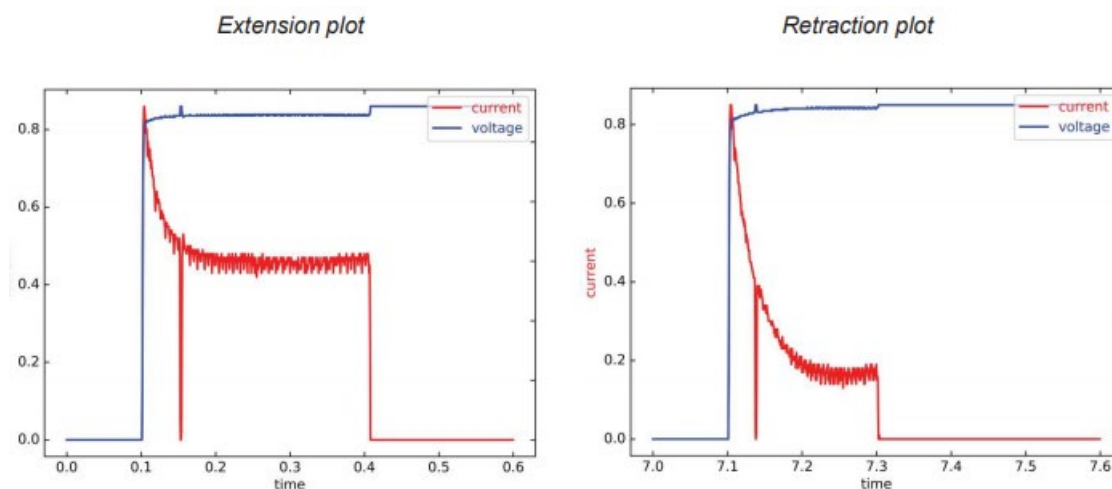
Слика 19

На дијаграмима је нацртана потрошња струје за извлачење и увлачење осовине актуатора. Почетни максимум треба да буде стартна струја, велика је потрошња струје потребна за активирање кретања. Отприлике 0,05с касније постоји прекид који је нормалан, то је због сигнализације пребацивањем прекидача, овом појавом управља алгоритам праћења алата (SPark) и не узима се у обзир као прави прекид. (Слика 19)

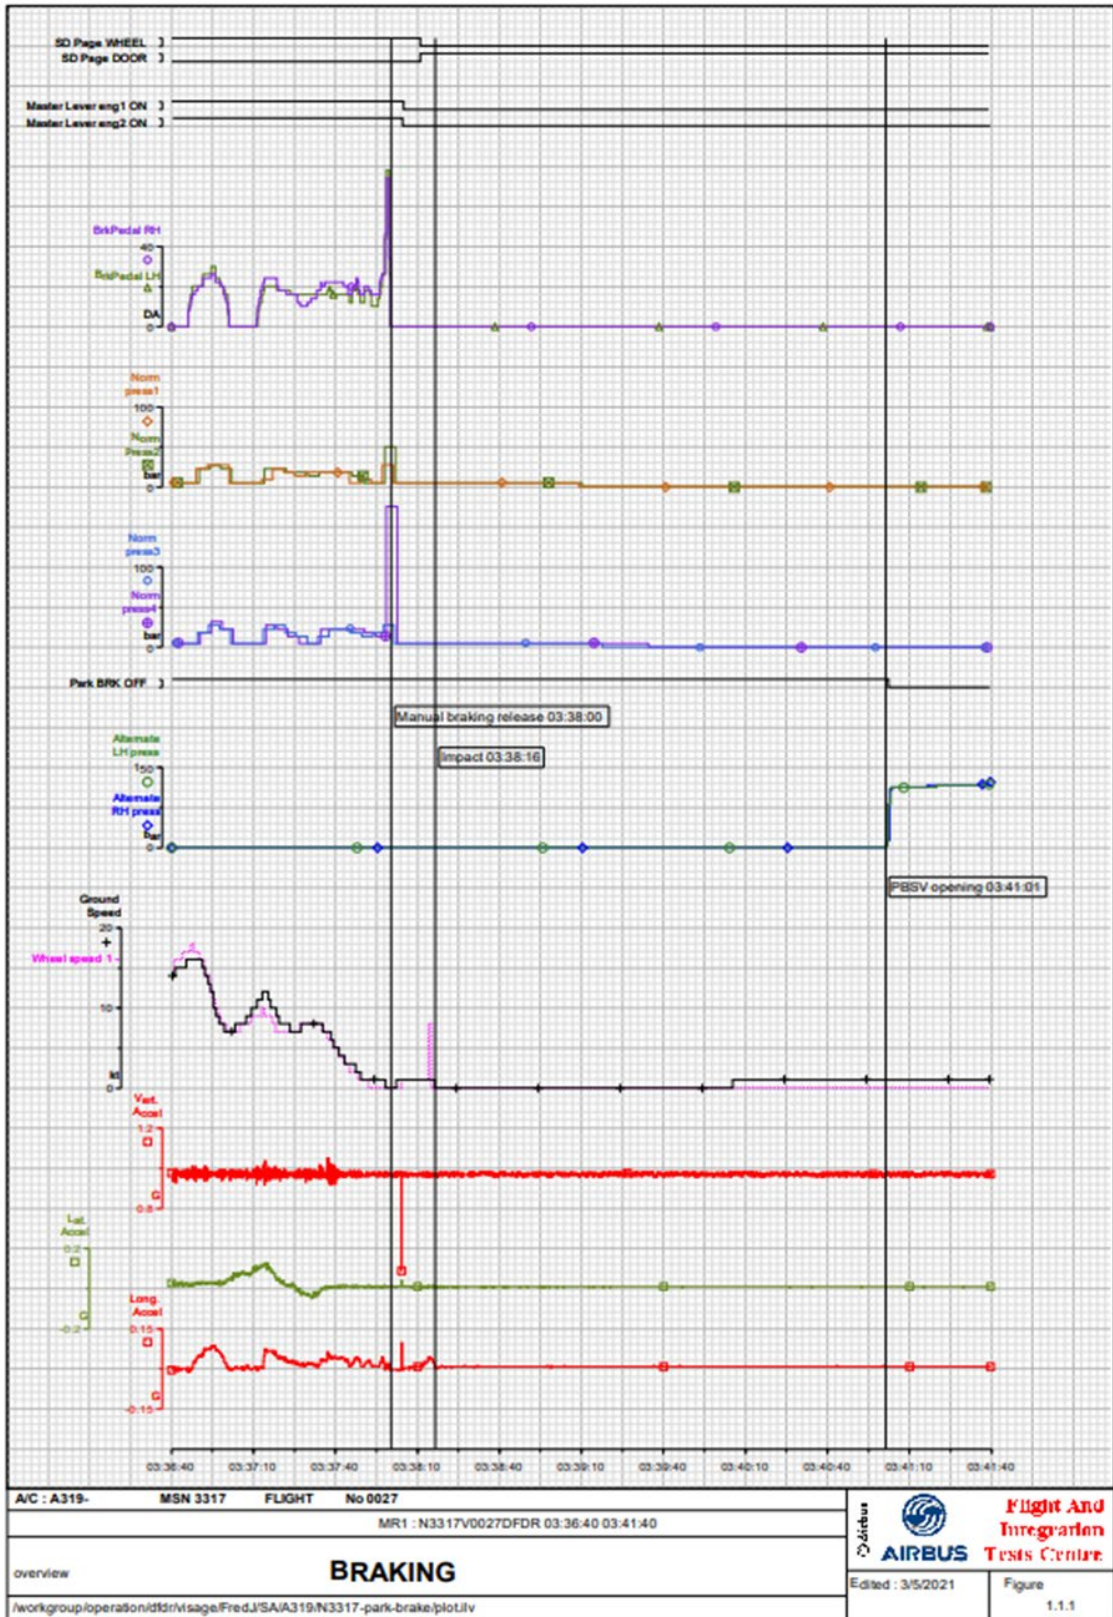
QAR подаци (Figure 20)

Параметар PRKBROFF прешао је на 0 што значи да је систем паркирне кочнице активиран. Наизменични притисак је порастао на 110 бара, а затим је постепено достигао очекивану вредност од 145 бара 51 с касније.

Параметар PRKBROFF не бележи радњу посаде на ручици паркирне кочнице, већ положај PBSV-а.
