**РЕПУБЛИКА СРБИЈА  
ЦЕНТАР ЗА ИСТРАЖИВАЊЕ  
НЕСРЕЋА У САОБРАЋАЈУ**

**ИЗВЕШТАЈ О ОЗБИЉНОЈ НЕЗГОДИ АВИОНА**

Авион: Airbus A320-214

Регистарска ознака: НВ-ЈХО

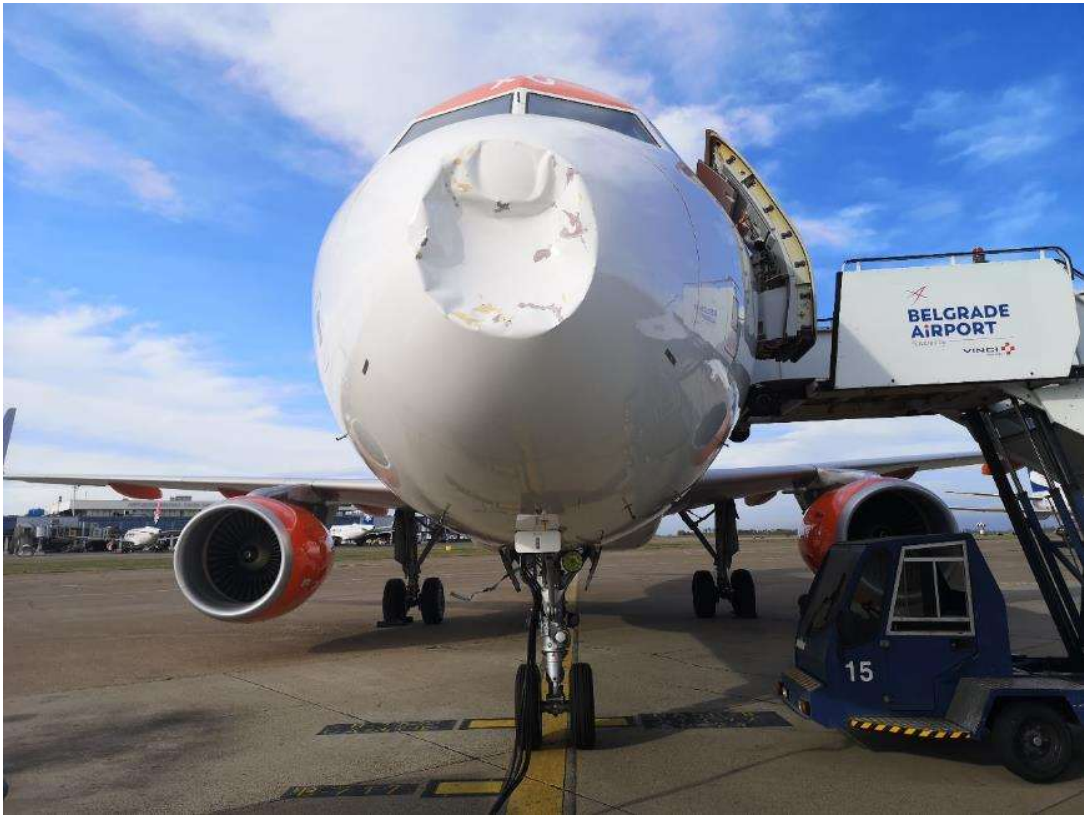
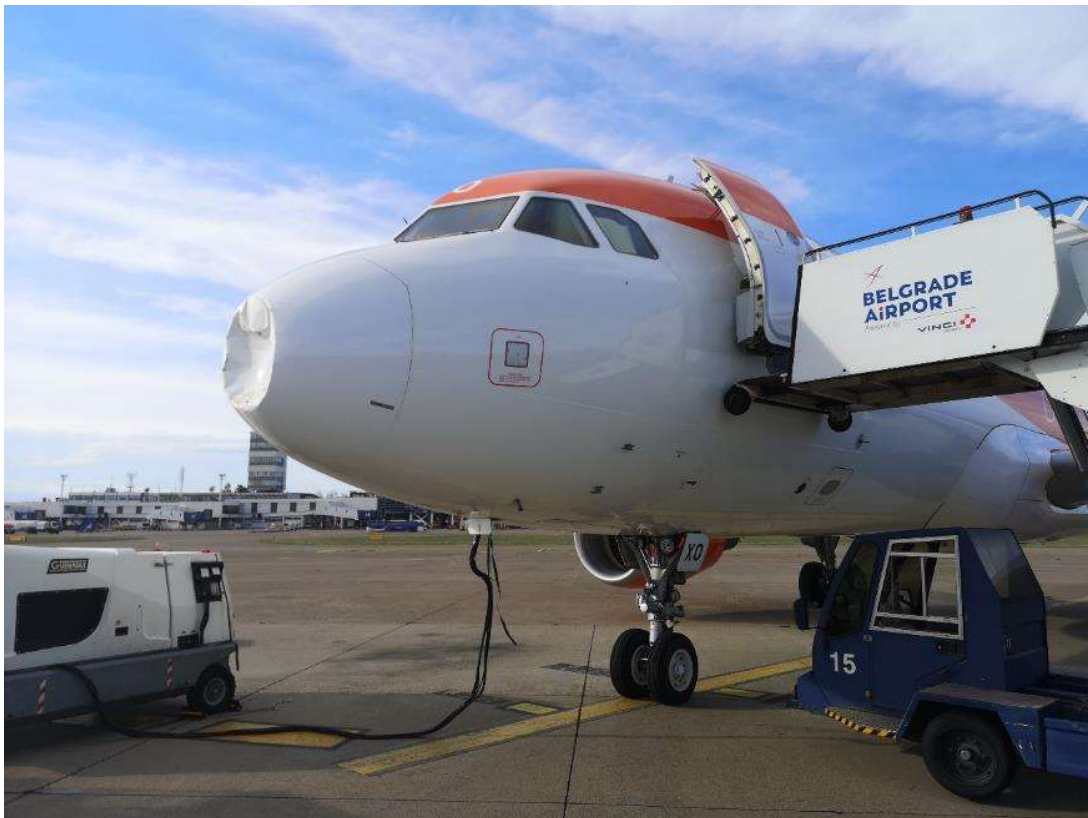
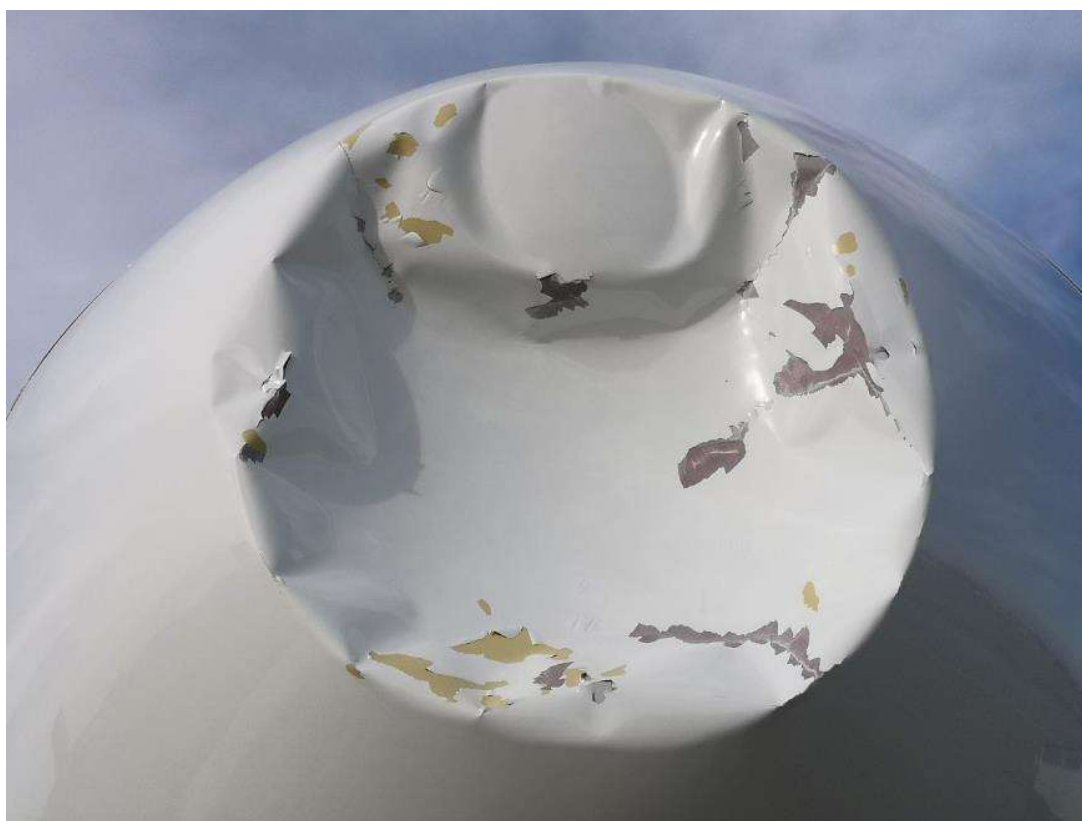
Током увиђаја од стране истражитеља Центра и детаљног визуелног прегледа авиона, установљено је веће кружно структурално оштећење радарске куполе у зони врха и благо лево од врха у правцу кретања авиона, са увлачењем структуре радарске куполе, а без трагова који би указали на контакт са птицама, метеоролошким балоном и другим физичким узрочницима оштећења. (Слике 1, 2 и 3).

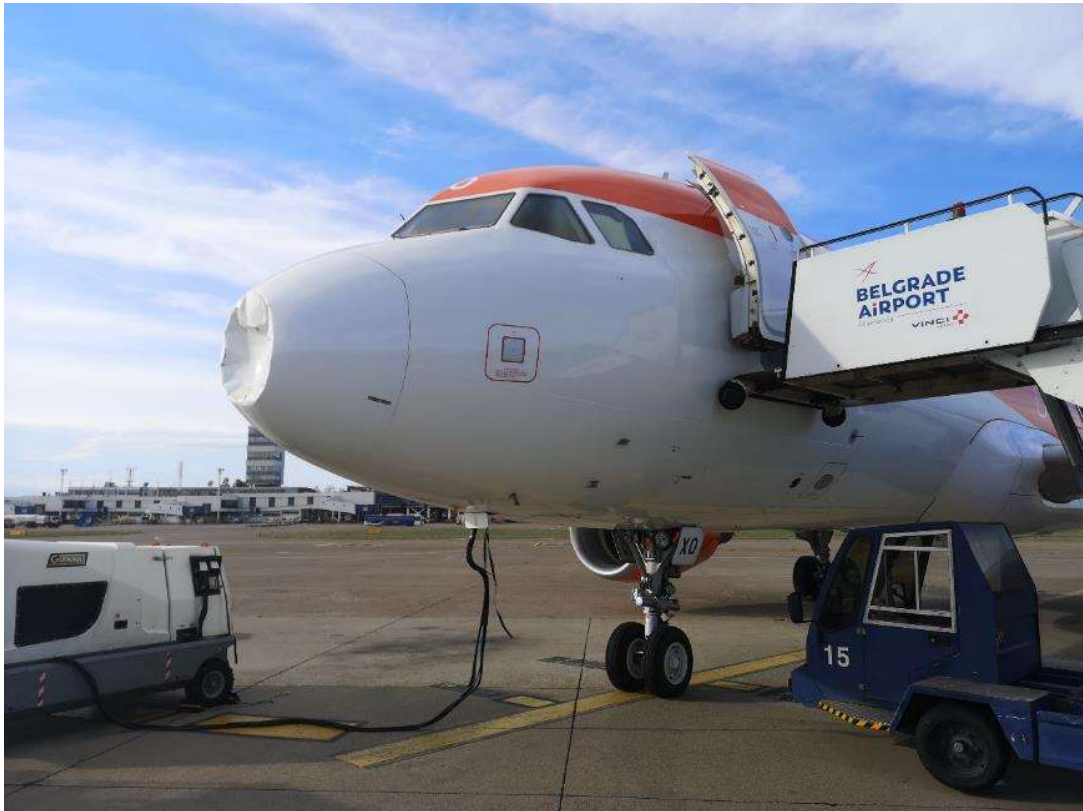
Слика 4

Након што су све потребне процедуре предузете, авион је паркиран на платформу „Б4” (B4) аеродрома *LYBG* (Слика 4). Након обиласка и детаљног визуелног прегледа авиона од стране посаде, аеродромске службе су на адекватан начин обезбедиле приступ авиону надлежним органима. Накнадним анализама и прегледима од стране истражитеља Центра и механичара установљено је да ваздухоплов нема додатних оштећења осим оштећења радарске куполе.

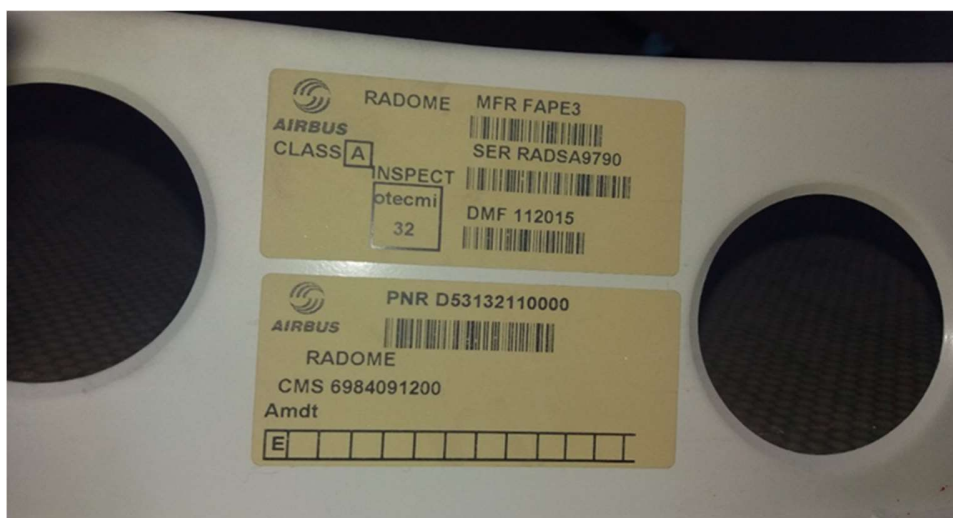
Слика 5

1) Урађено чишћење и припрема радарске куполе за преглед. Потврђен број дела и серијски број са идентификационе плочице. Погледати у прилогу фотографије куполе и ид. плочице. (Слика 5)

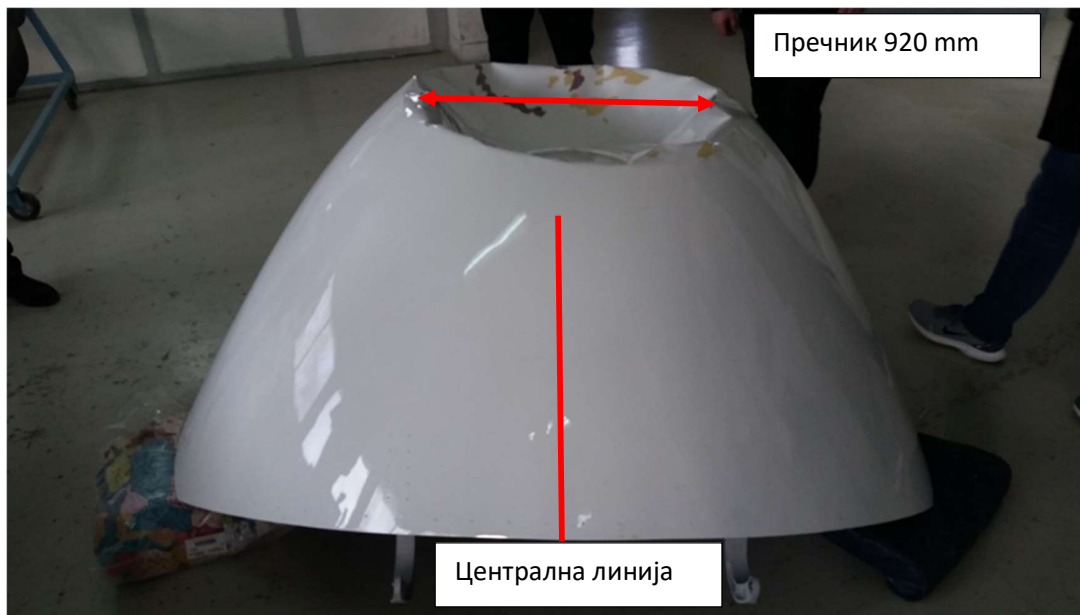
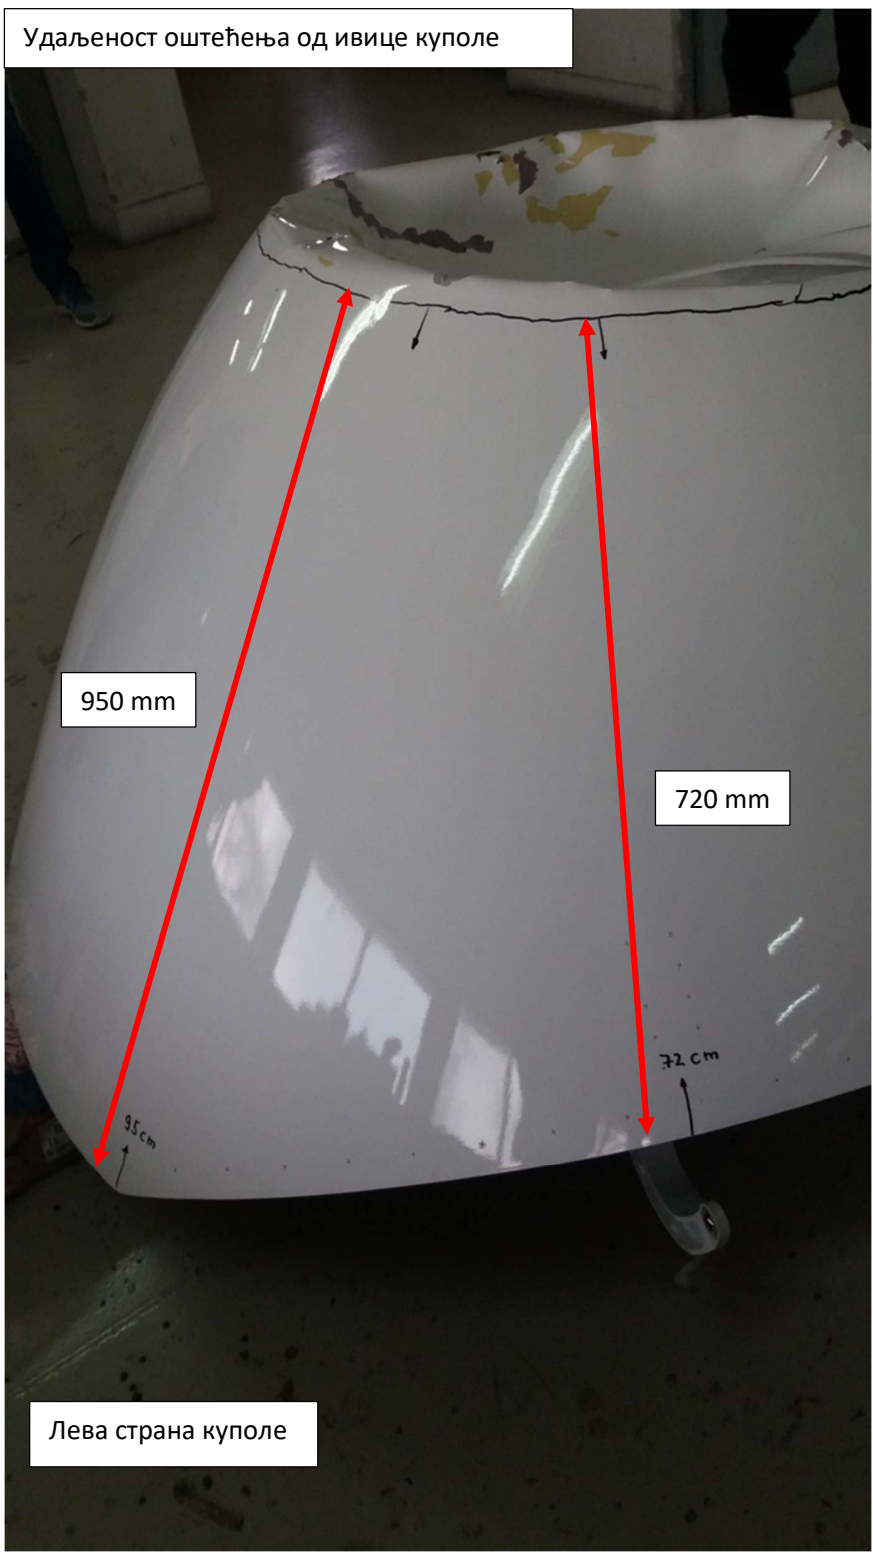
2) Извршен је визуелни преглед куполе. Констатовано је оштећење куполе у централном делу у пречнику 920 mm. (Слике 6 и 7). Оштећени су следећи структурални елементи: спољашња платна, саће и унутрашња платна. Визуелним прегледом утврђено да је оштећење настало у зони претходно извршене оправке која је урађена са унутрашње стране на средини носне куполе. Пронађена је још једна мања оправка са унутрашње стране. Премерене димензије оштећења као и удаљеност оштећења од ивица куполе. Погледати у прилогу фотографије са димензијама. (Слика 8)

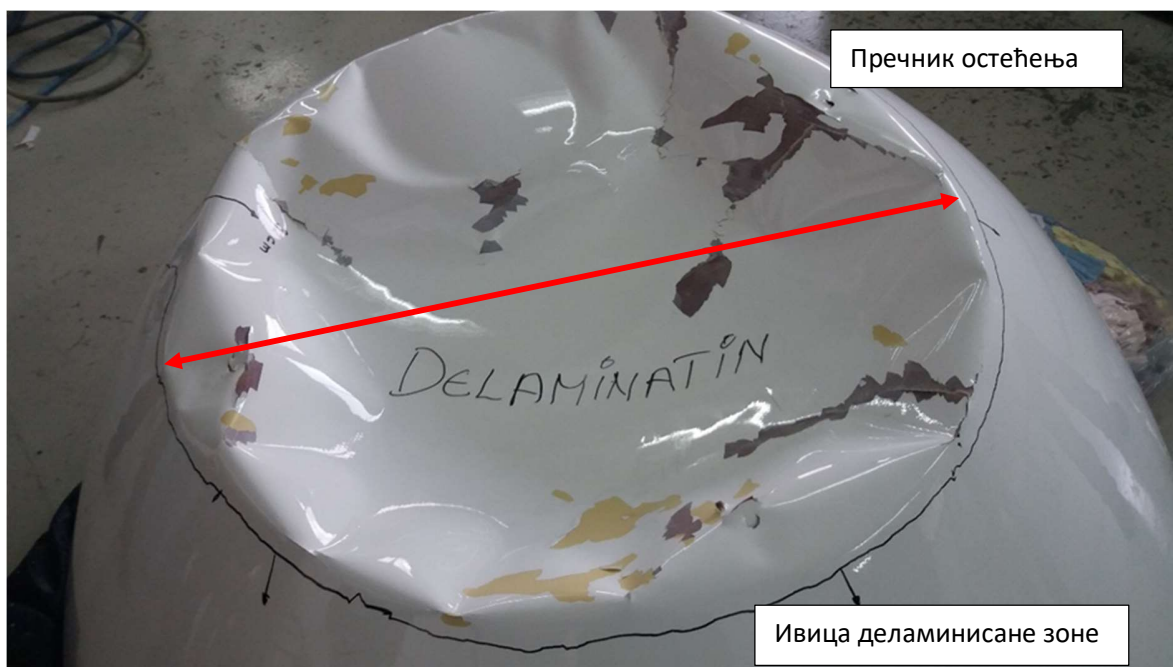
Слика 9

3) Урађен је „тап-тест” у зони оштећења. Пронађена је деламинација и пукотине спољних и унутрашњих платна и саћа. Погледати у прилогу фотографију са димензијама. (Слика 9)

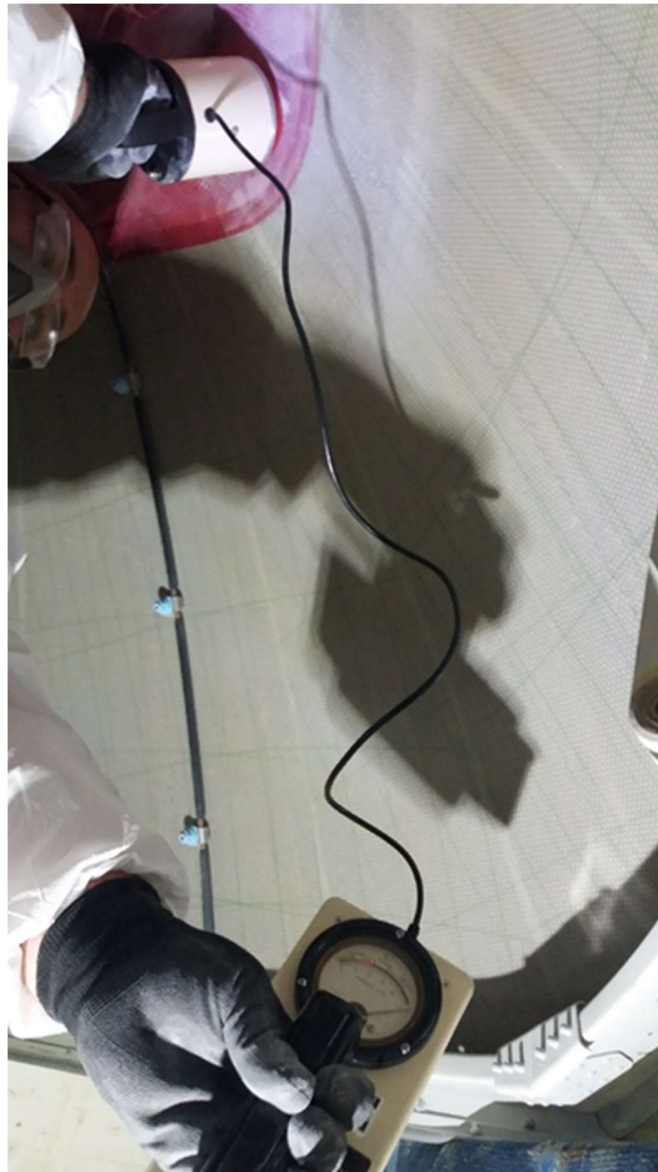
**Слика 10**

4) Урађен је преглед на присуство воде у зони оштећења. Пронађено је присуство воде у зони оштећења.

Ово је само налаз инспекције. Због времена које је протекло од озбиљне незгоде, Центар није могао утврдити да ли влага довела до попуштања оправке. Закључили смо да је влага продрла након озбиљне незгоде. Погледати у прилогу фотографију. (Слика 10)

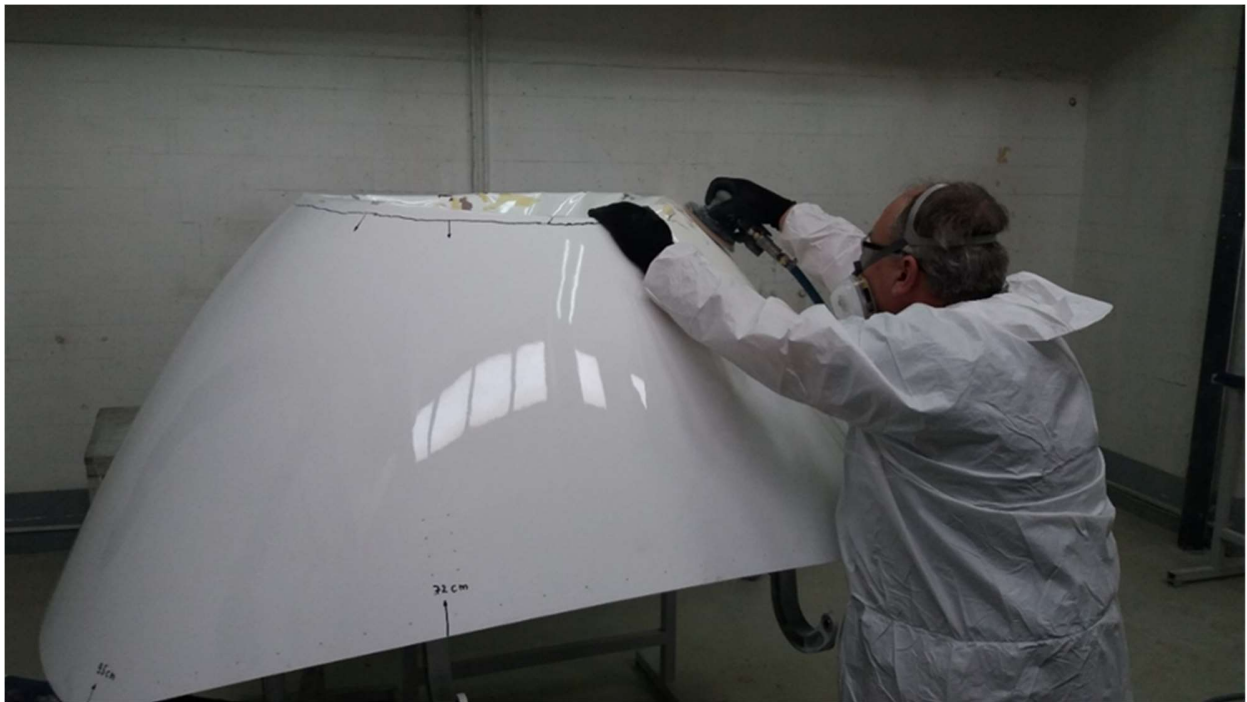
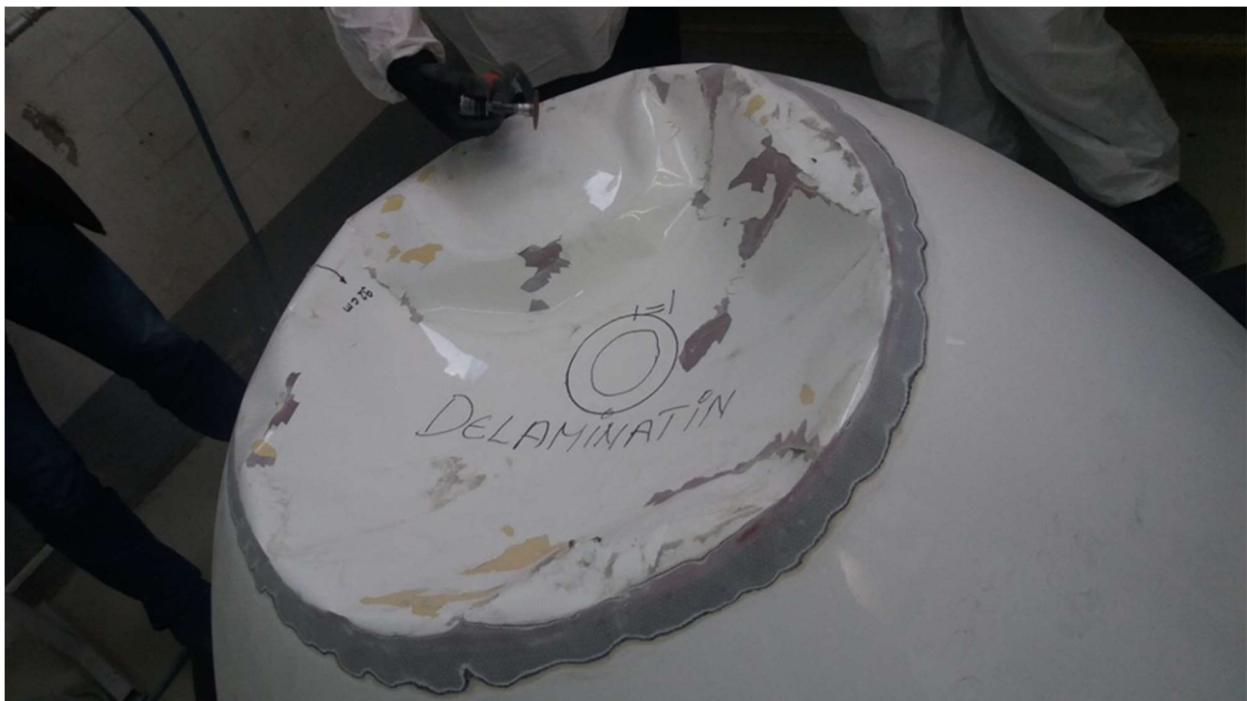
5) Урађено је скидање фарбе механичким путем на спољашњој површини у зони оштећења. Погледати у прилогу фотографије. (Слике 11 и 12)

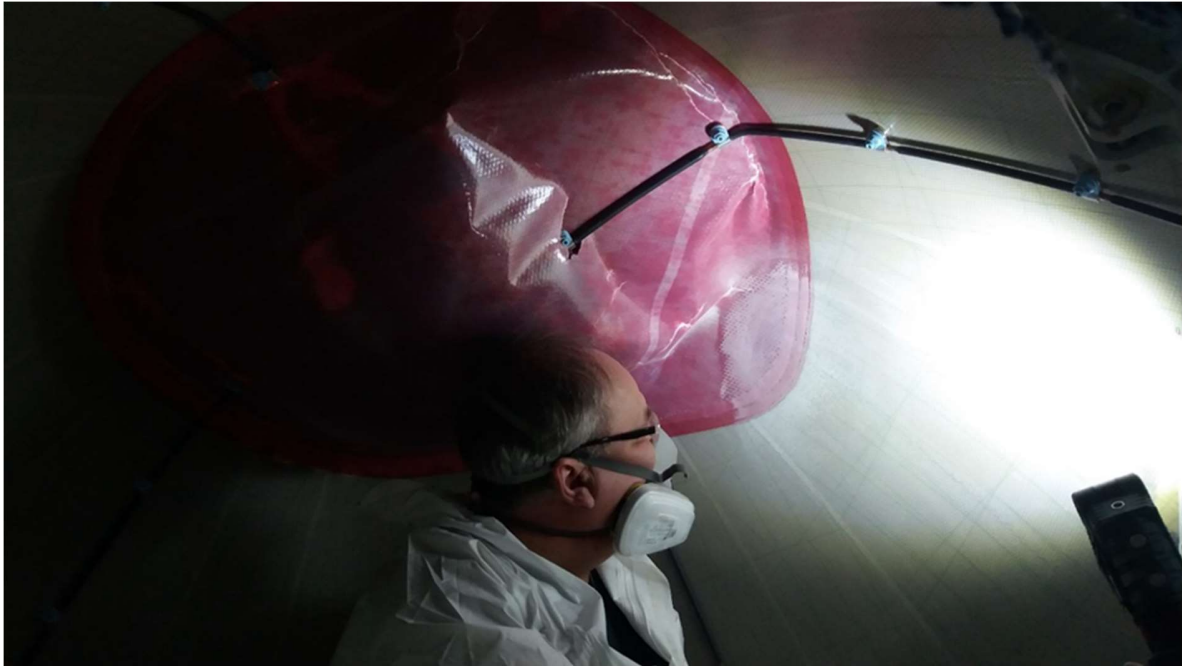
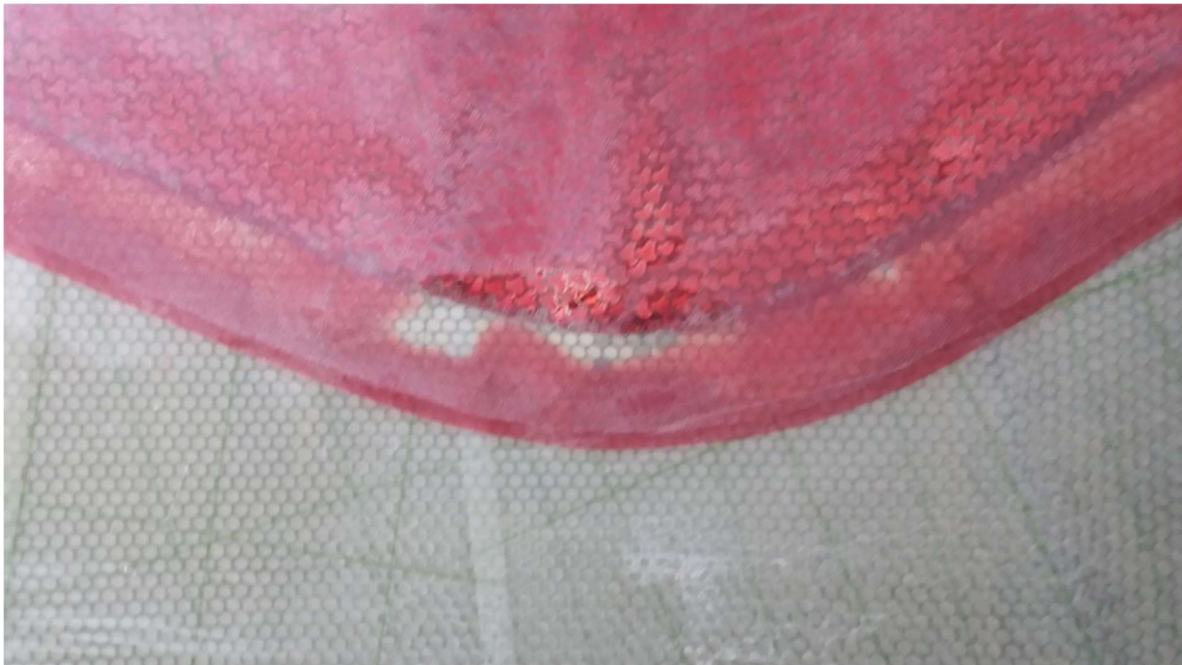
6) Извршено је брушење платна са унутрашње стране на месту споја саћа и преклопа платна оправке са оригиналним материјалом. Погледати у прилогу фотографије. (Слике 13 и 14)

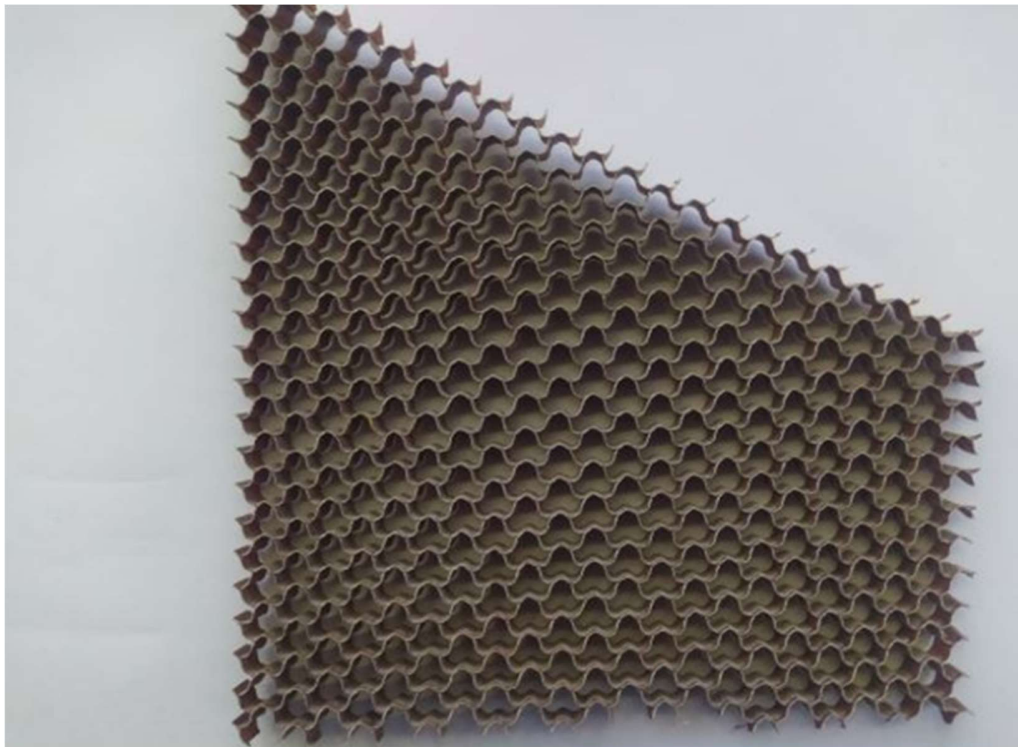
**Слика 15**

7) Детаљним визуелним прегледом утврђено је да са спољне стране у зони оштећења платна нису исечена и оправљана. Детаљним визуелним прегледом са унутрашње стране констатовано је да је урађена оправка са заменом саћа и два структурална препрега платна. Премерени преклопи уграђених платана препрега са унутрашње стране – 15 mm. Констатовано да су уграђена два структурална платна. Премерене су димензије окаца саћа – 7,3 mm у сва три правца. (Слика 15)

3) Приликом постављања саћа на неколико места је пронађено да је саће састављано из више делова, а то није специфицирано у процедури оправке. Ова метода постављања саћа није специфицирана у *СММ 53-15-12*. Ово је трећи корак оправке који није урађен у складу са одобреном документацијом *СММ* ;

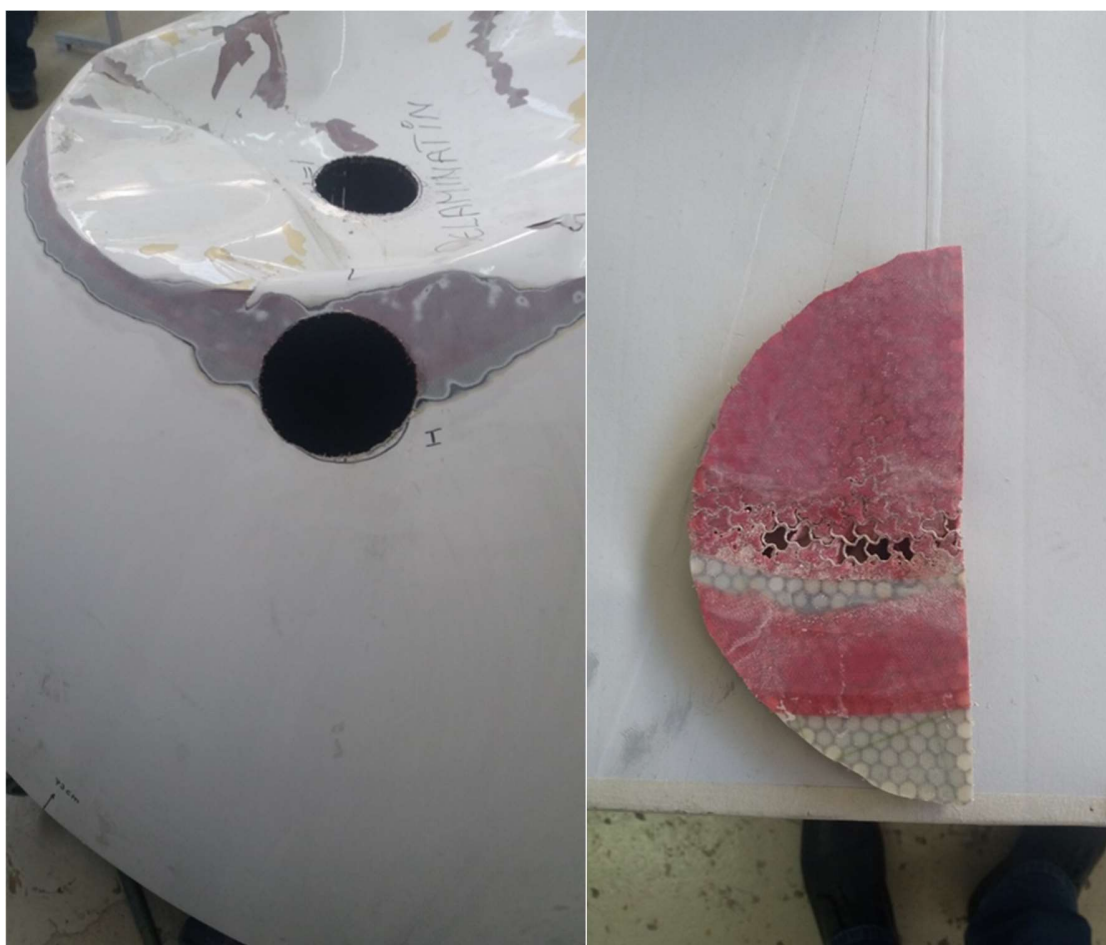
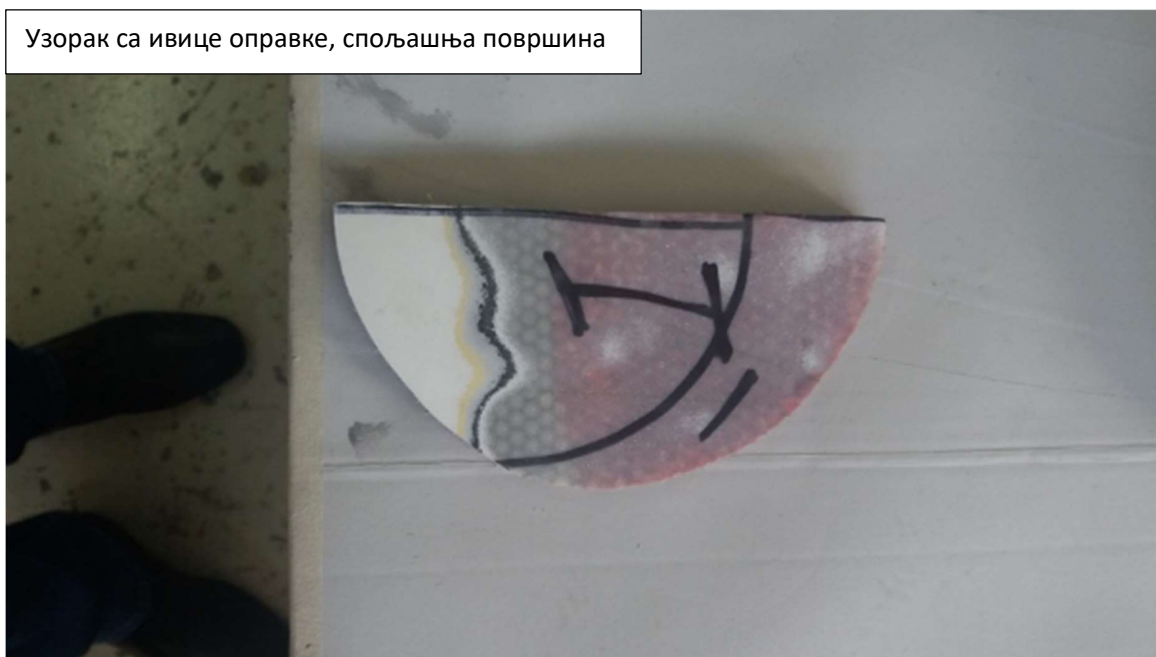
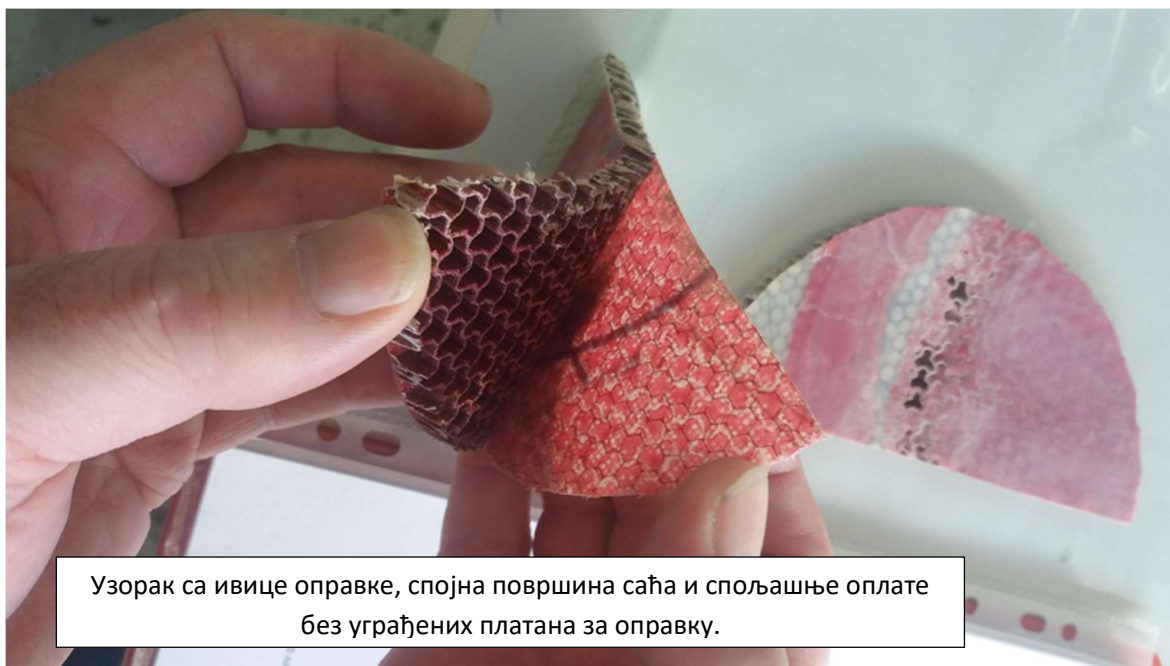
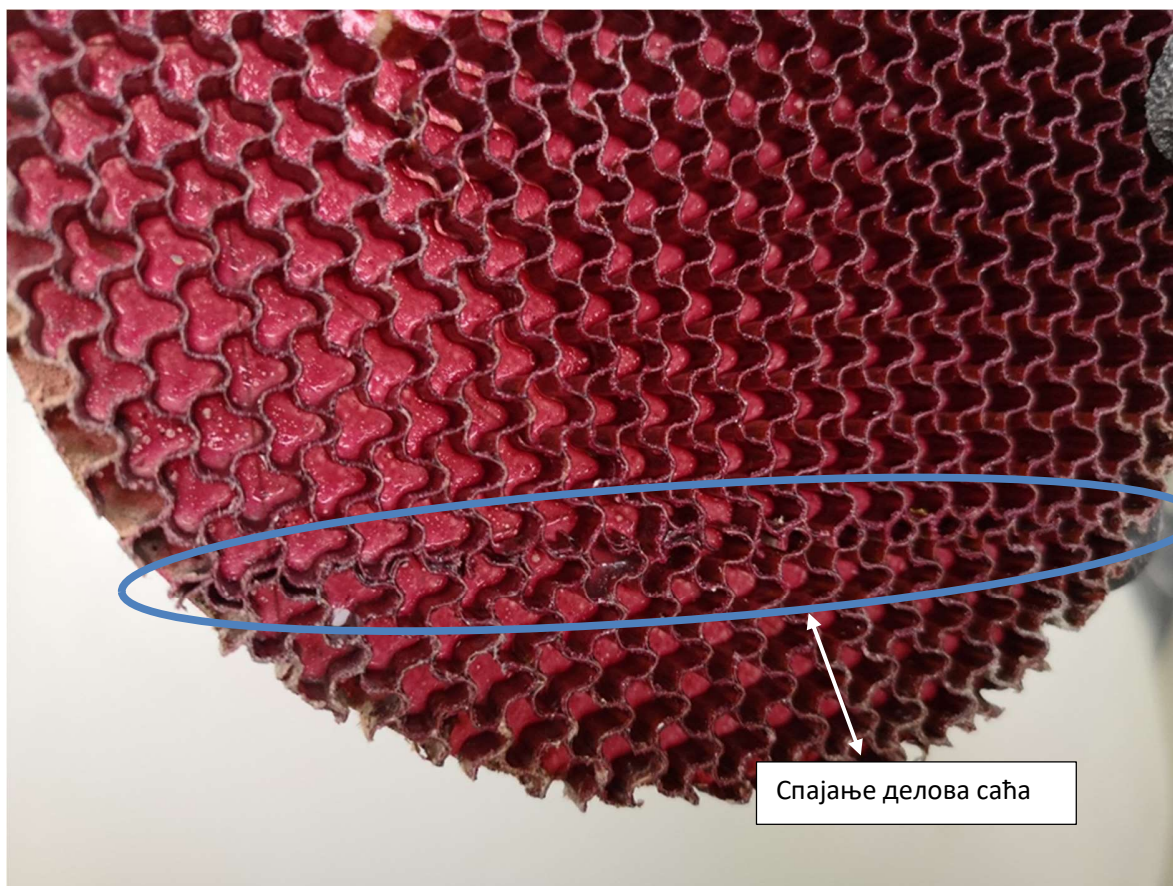
8) Исечен узорак платна и саћа са централног и ивичног дела оправке (пречника 150 mm). Визуелним прегледом узорака установљено је да структурална платна нису постављена између саћа и спољашњих оригиналних платна. Констатовано да је саће на појединим местима спајано из више делова. Погледати у прилогу фотографије (Слике 16, 17, 18 и 19).

Узорак са ивице оправке, спојна површина саћа и спољашње оплате без уграђених платана за оправку.

Спајање делова саћа

1) Као што је описано у Анализи – Тачка 1, захтев специфичне оправке је да морају да се исеку спољашња платна, саће и унутрашња платна у зони деламинације. Ово није урађено. Спољна платна нису исечена. Самим тим оштећена платна нису уклоњена иако је њихова структурална издржљивост ослабљена. Циљ оправке је да искључи сваку могућност останка оштећених платана – на овај начин смо сигурни да се нећемо суочити са проблемом деламинације између самих платна (оригинално су у склопу постављена три платна). У овом случају уклањање саћа решава проблем деламинације између структуралних платана и саћа али деламинација између самих структуралних платана остаје. Ово је први корак оправке који није урађен на исправан начин;

2) Нису постављена три структурална платна за оправку спољашњих платна. Спољна оплата није ојачана. Ово је други корак оправке који није урађен. На овај начин први и најважнији структурални елемент у склопу није оправљен нити ојачан.
