**РЕПУБЛИКА СРБИЈА
ЦЕНТАР ЗА ИСТРАЖИВАЊЕ
НЕСРЕЋА У САОБРАЋАЈУ**

ИЗВЕШТАЈ О ИСТРАЗИ УДЕСА АВИОНА

Авион:	Cessna C172H
Регистарска ознака:	YU-DOM
Година производње:	1970. године
Серијски број:	F17200705
Власник:	физичко лице
Корисник:	физичко лице
Место удеса:	аеродром „Параћин - Давидовац”, о. Параћин (LYPN)
Датум удеса:	24. 08. 2019. године
Време удеса:	10.15 ч. (LT)

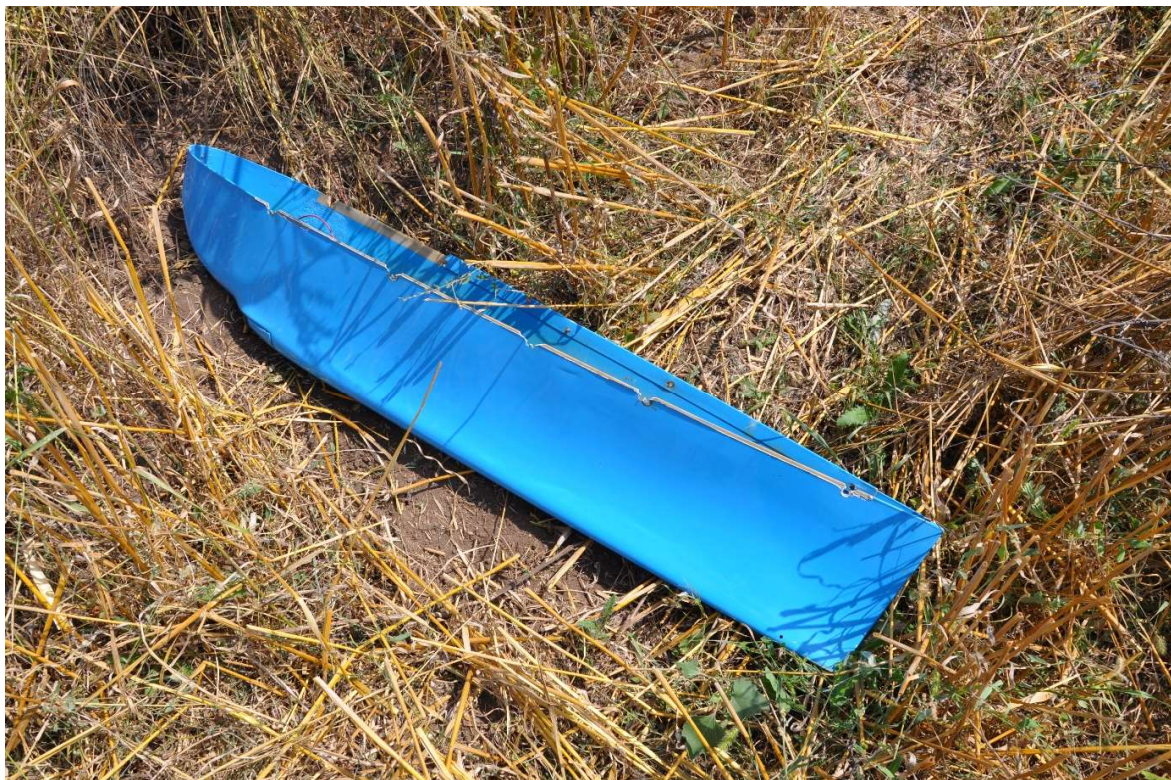
Слика 1

Авион је теже оштећен – на десном крилу, десни терминезон (Слике 1 и 2) је одвојен од конструкције крила, лева нога стајног трапа (слика 3) је одвојена од конструкције авиона, а дошло је и до савијања елисе (слика 4), на левом крају крила су оштећени доњи део крила (слика 5) и крилице (слика 6), а постоје и мања оштећења трупа услед додиривања са тлом.

У финалном прилазу авион је имао високо равнање при чему је на висини од 5-7 метара изнад тла, а 10 метара пре приземљења ударио - насео десним крилом на врх дрвета-шљиве. Од ударца терминезон – завршетак десног крила је отпао.

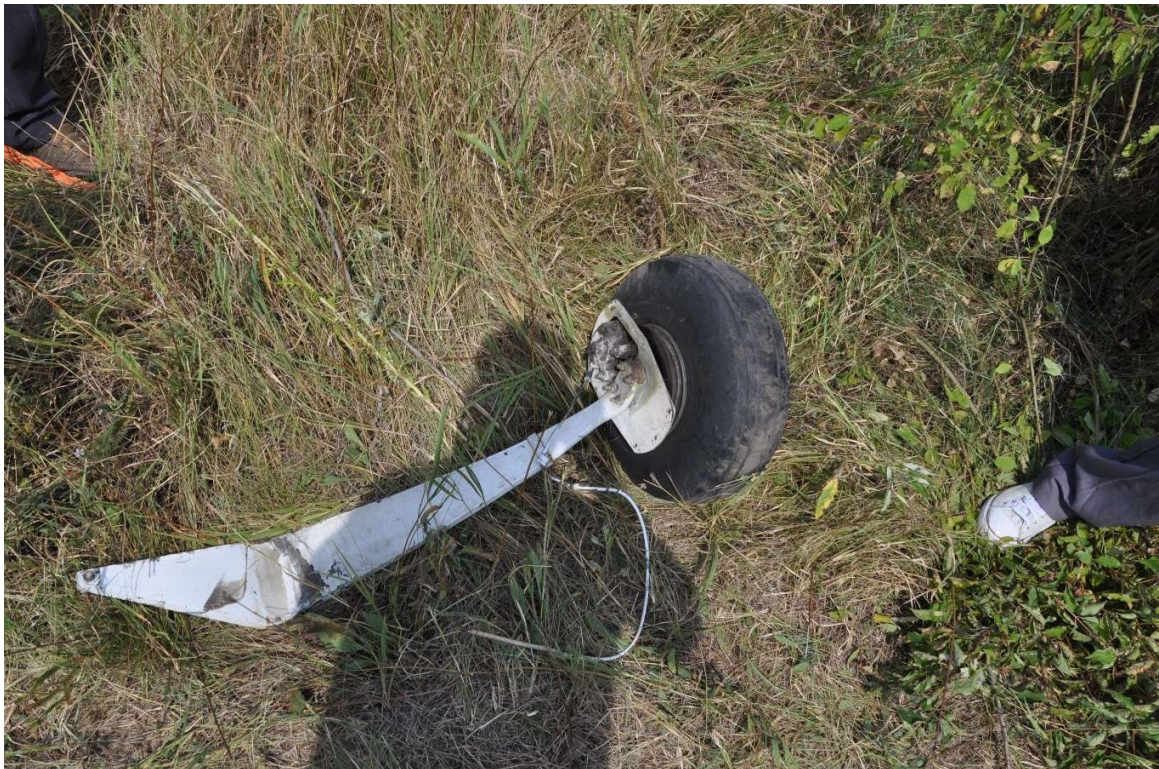
Слика 3

У траверзи са нагибом у лево и са левим отклоном крилаца авион је прво ударио левим точком у тврдо тло - уздигнути траг од пољопривредне механизације висине око 30 центиметара. Ту је дошло до кидања леве ноге стајног трапа у корену - месту спајања са трупом. Након тога, авион је плостимично ударио крајем левог крила о земљу. Том приликом долази до оштећења левог краја крилца који је имао леви отклон пре ударца у земљу. Авион без левог точка и упорнице левог точка наставио је кретање дрљањем по земљи, при чему је дошло до качења елисе о земљу и савијања врхова оба крака, и у заносу у лево се авион се зауставља.

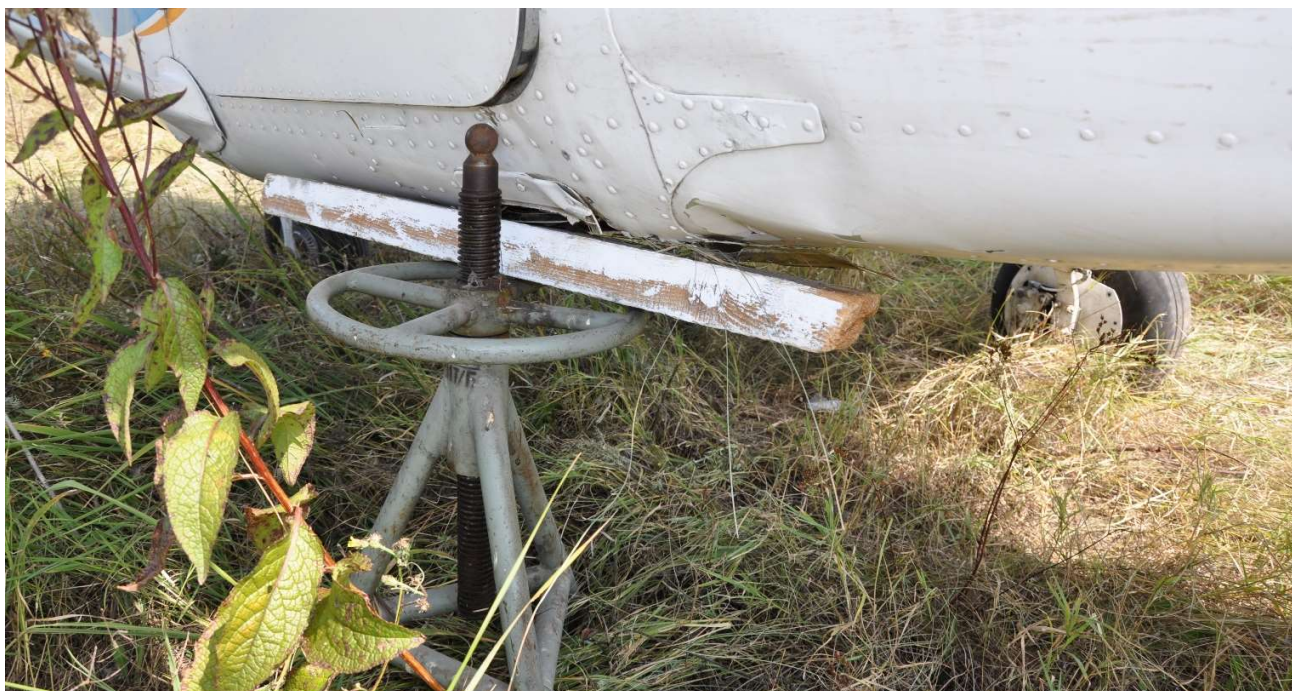
Слика 9

Службеници Центра су приликом доласка на место удеса авион затекли ослоњеног на подупирач левом страном трупа, на месту левог стајног трапа који је отпао (слика 9). Дата ситуација је била супротна одредбама члана 25. Закона о истраживању несрећа у ваздушном, железничком и водном саобраћају („Службени гласник Републике Србије” бр. 66/2015 и 83/2018).

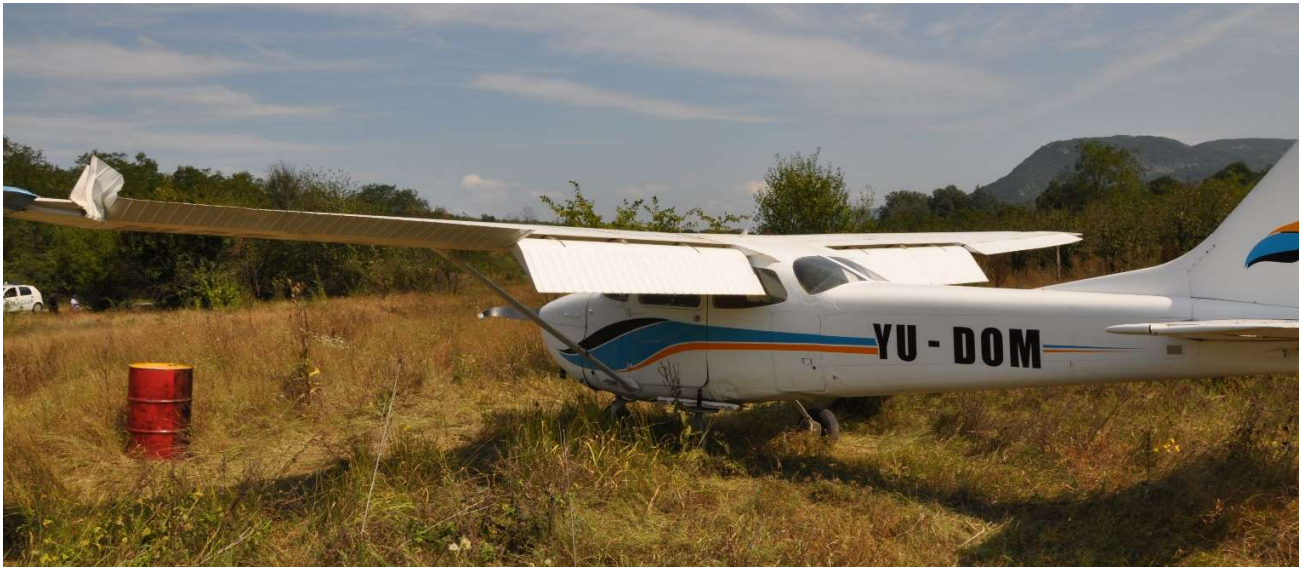
Слика 10

Гориво је у складу са усменом сагласношћу службеника Центра који је долазио на место удеса било источено из авиона у буре од 50 литара које је било одложено на приближно 5 метара од авиона (слика 10), а у циљу безбедности од евентуалног пожара.

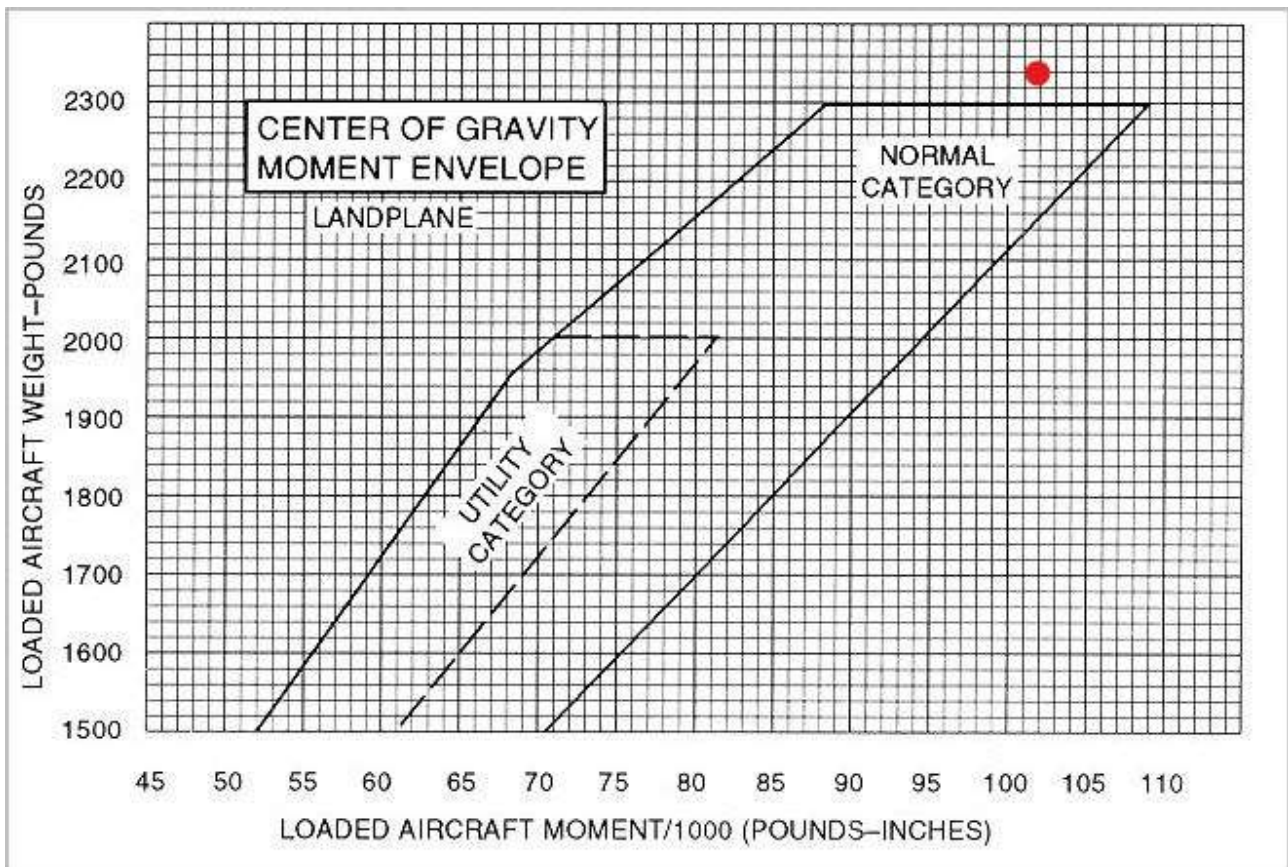
Слика 12

Из прорачуна се види да је авион на полетању био ван граница енvelope за 18 килограма односно око 39.7 lbs. (слика 12).
