РЕПУБЛИКА СРБИЈА
ЦЕНТАР ЗА ИСТРАЖИВАЊЕ
НЕСРЕЋА У САОБРАЋАЈУ

ИЗВЕШТАЈ О ИСТРАЗИ УДЕСА ПАРАГЛАЈДЕРА

Параглајдер :	"ICARO MAVERICK 2M"
Регистарска ознака:	-
Година производње:	Непознато
Серијски број:	45MAV2C7M
Власник:	Физичко лице
Корисник:	Физичко лице
Место удеса:	Планина Бабе, с. Плана, о. Параћин
Датум удеса:	12. 03. 2020. године
Време удеса:	15:15 (LT)

Јун 2020. године

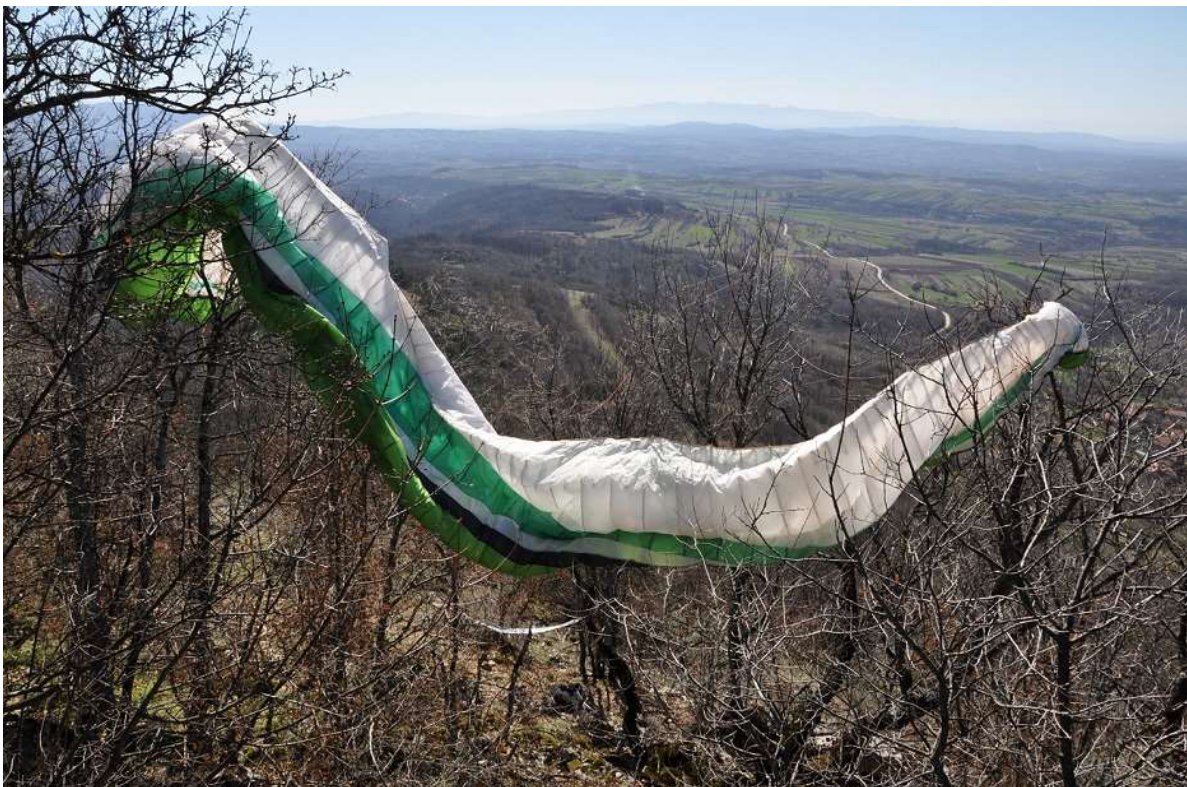
Око 15:00 часова, пилот параглајдера који је учествовао у удесу одлучио је да изврши лет. Након неколико неуспешних покушаја, успео је да полети. По полетању, летео је пар минута. У последњој фази лета пре удеса параглајдер се кретао улево од правца и места полетања. У једном тренутку крило параглајдера је ушло у негативни заокрет и почело је да пропада ка падини планине. Неколико секунди након што је крило параглајдера направило негативни заокрет, пилот параглајдера је ударио о стеновито тло, 250-300 метара лево од правца полетања и око 50 метара ниже од места полетања.

Пилот параглајдера је већом бочном брзином, приближној слободном паду, главом и телом ударио о стеновито тло (са преломом заштитне кациге главе на левој страни), те је на месту удеса подлегао задобијеним повредама.

Параглајдер је приликом удеса претрпео мања оштећења.

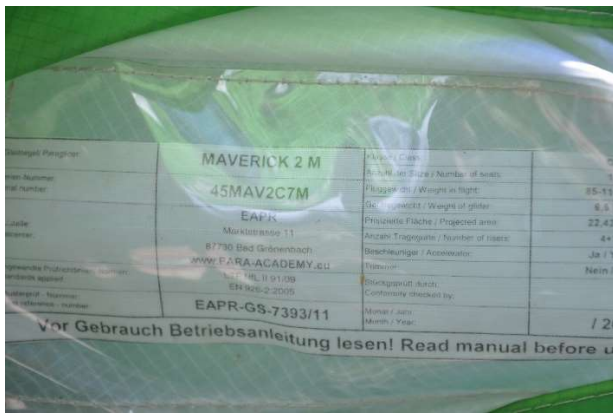
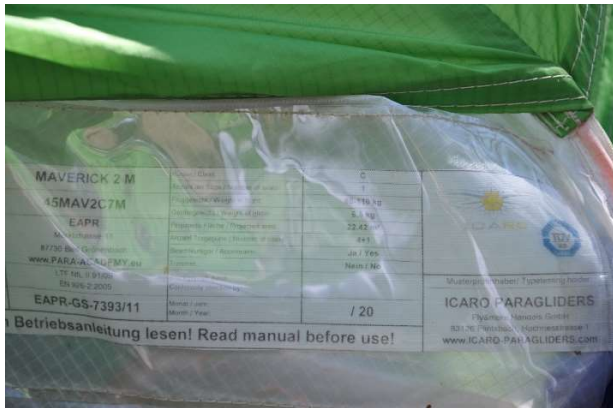
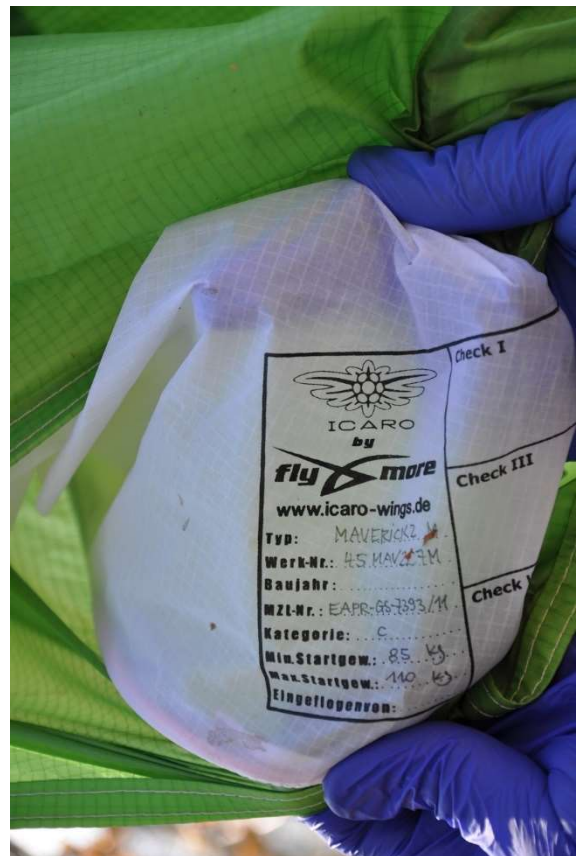
Тип и модел: Icaro Paragliders - ICARO MAVERICK 2M (С. Р. Немачка)
Серијски број: 45MAV2C7M
Година производње: Непознато (није наведена)
Класа: С
Носивост у лету (kg): 85-110
Површина крила (m²): 22.42
Сертификат стандарда: LTF NIL II 91/09 EN 926-2:2005
Референтни број провере: EAPR-GS-7393/11

У односу на перформансе, параглајдер потпада под класу параглајдера за напредне пилоте (NC) и може се користити за једрење на падини и у термици.

На основу расположивих података установљено је да је параглајдер био у исправном стању и пловидбен.

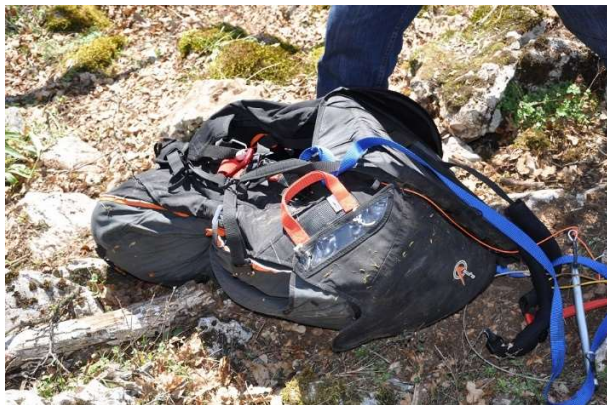
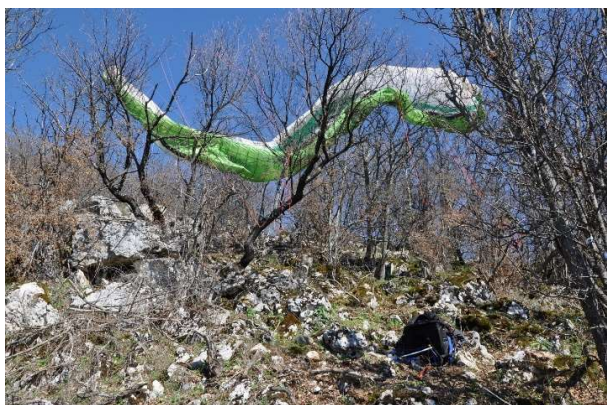
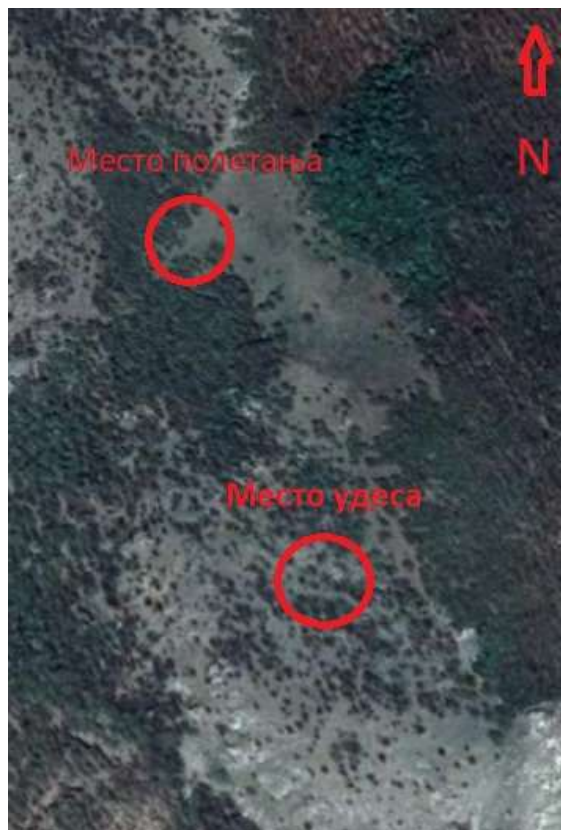
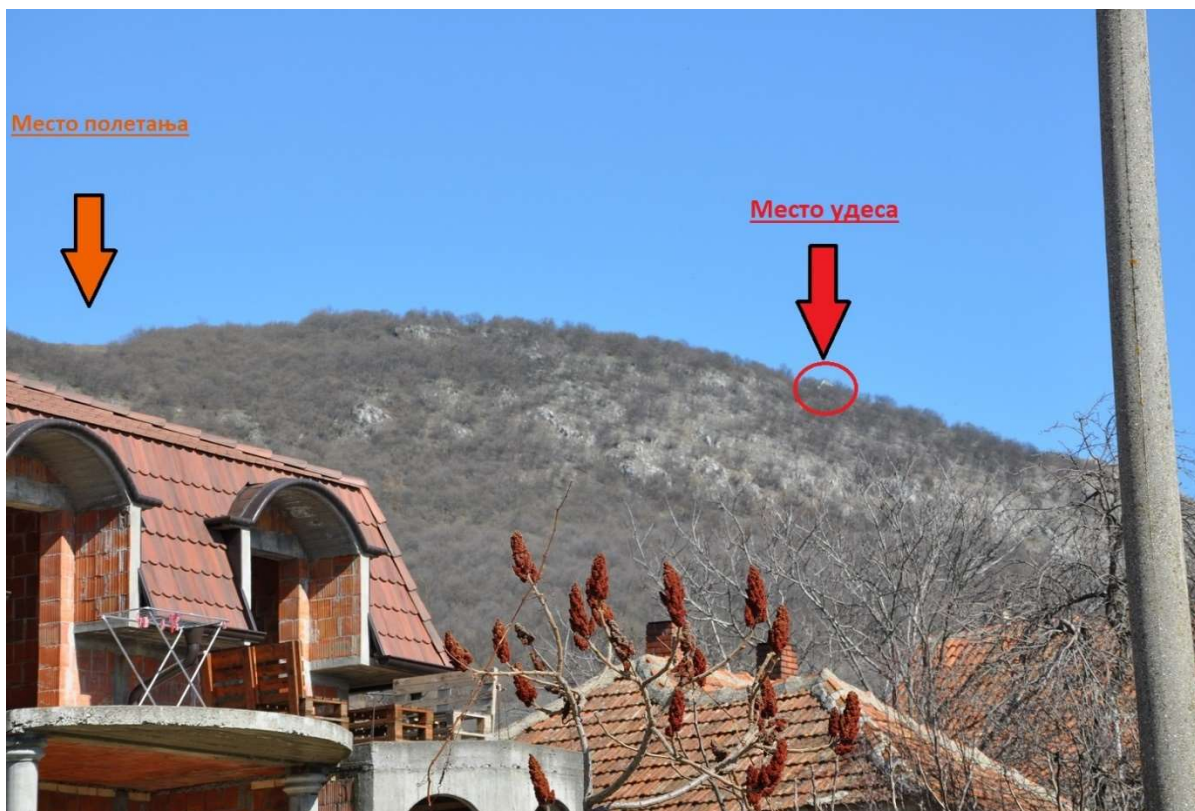
Место удеса се налазило 250-300 метара улево односно јужно-југоисточно од правца и око 50 метара ниже од места полетања. Само место удеса се налази на јужној падини планине Бабе, обраслој ниским растињем и дрвећем нижих крошњи. Падином доминира кршовито и каменито тло са израженим стенама и већим камењем.

На месту удеса затечена је опрема пилота параглајдера са отвореним крилом параграјдера преко крошњи дрвећа ниже висине и уплетеним канапима.

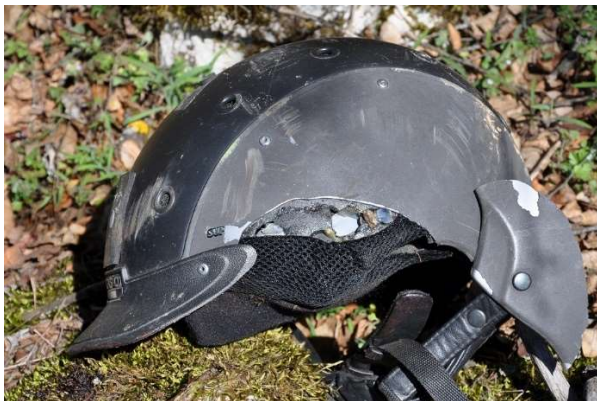
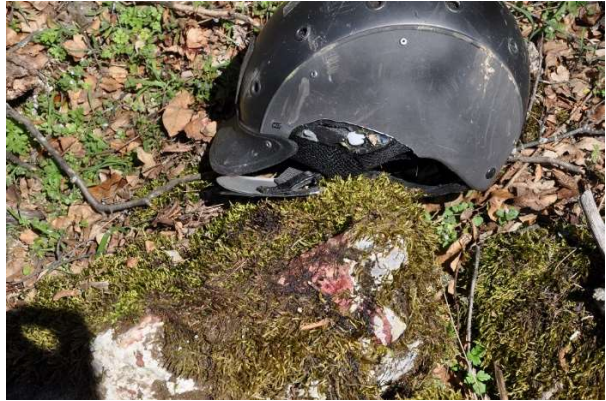
На основу записника обдукције смрт је била насилна и наступила је услед оштећења за живот важних можданих центара, које су као и остале телесне повреде (прелом зубног наставка другог вратног пршљена и предњег лука првог вратног пршљена, прелом леве бутне кости и друге), настале дејством тупине механичког оружја (удара о стеновито тло). Индикован је ударац левом страном главе о камену избочину на тлу са траговима крви и преломом заштитне кацике пилота параглајдера.
