**РЕПУБЛИКА СРБИЈА
ЦЕНТАР ЗА ИСТРАЖИВАЊЕ
НЕСРЕЋА У САОБРАЋАЈУ**

ИЗВЕШТАЈ О ИСТРАЗИ УДЕСА ХЕЛИКОПТЕРА

Хеликоптер:	Aerospatiale/Airbus Helicopters - Gazelle SA342J
Регистарска ознака:	YU-HPZ
Година производње:	1978.
Серијски број:	1473
Власник:	„Martin Wood Helicopters“ д.о.о.
Корисник:	„Martin Wood Helicopters“ д.о.о.
Место удеса:	Атар села Јаково, г. о. Сурчин, г. Београд
Датум удеса:	31.07.2020. године
Време удеса:	11:20 (LT)

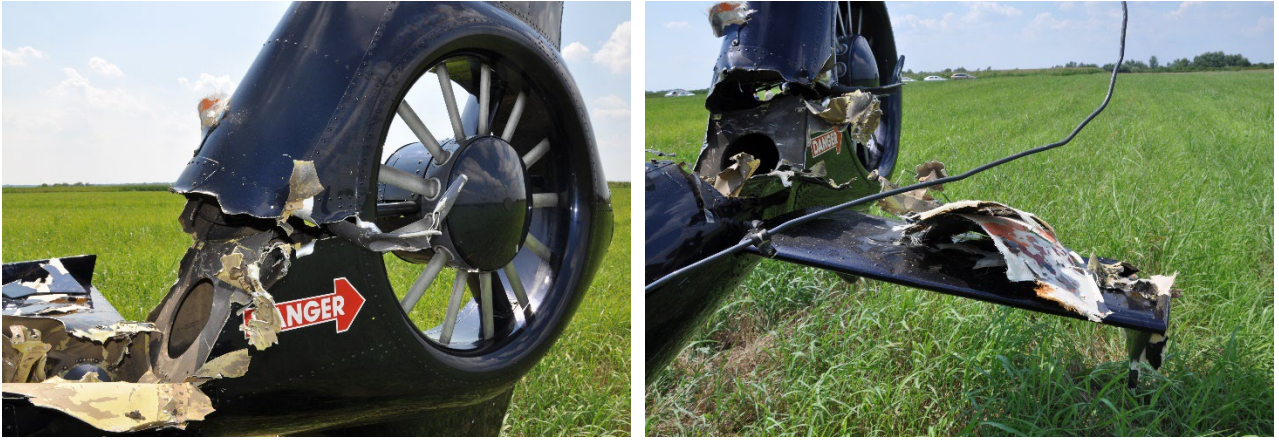
Слика 1. Оштећења репног ротора

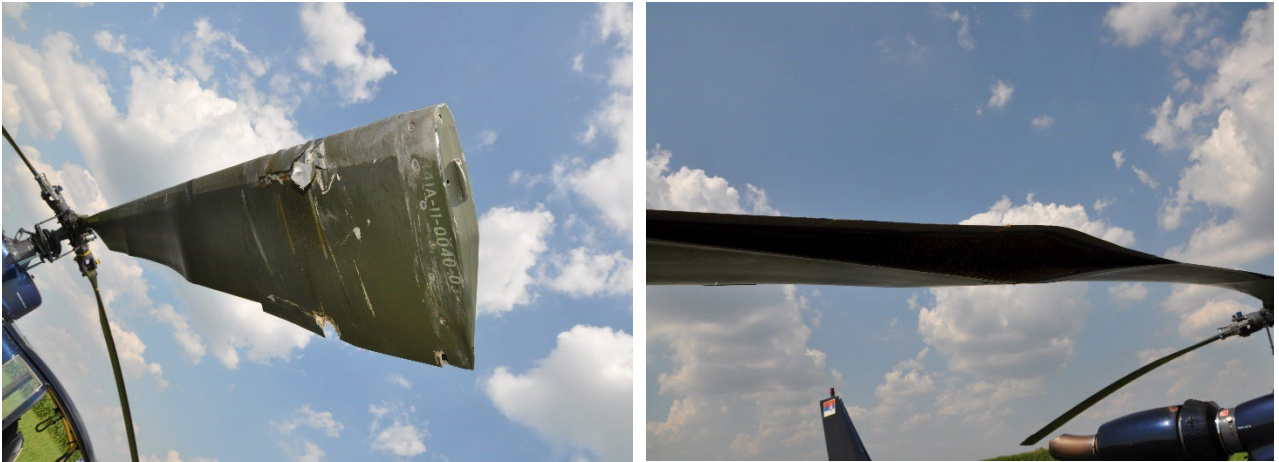
Слика 2. Оштећења елиса главног ротора

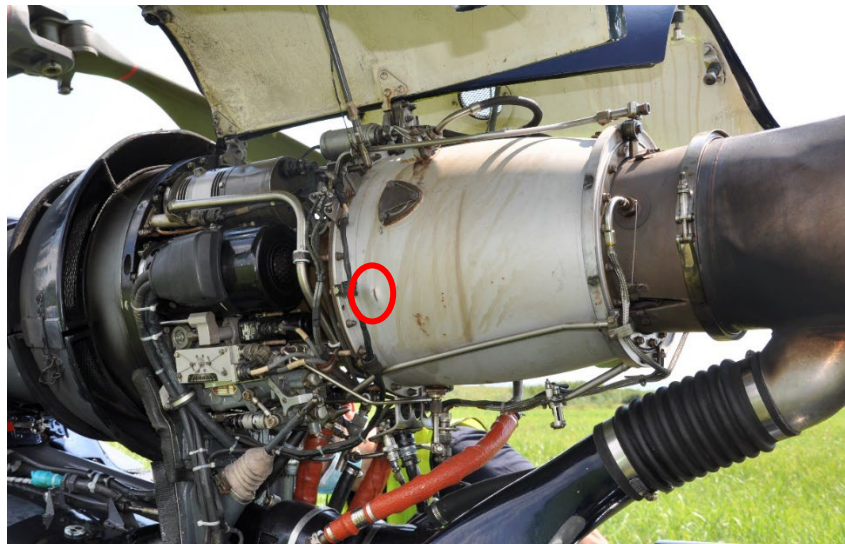
Слика 3 а. Оштећење на оплати коморе сагоревања

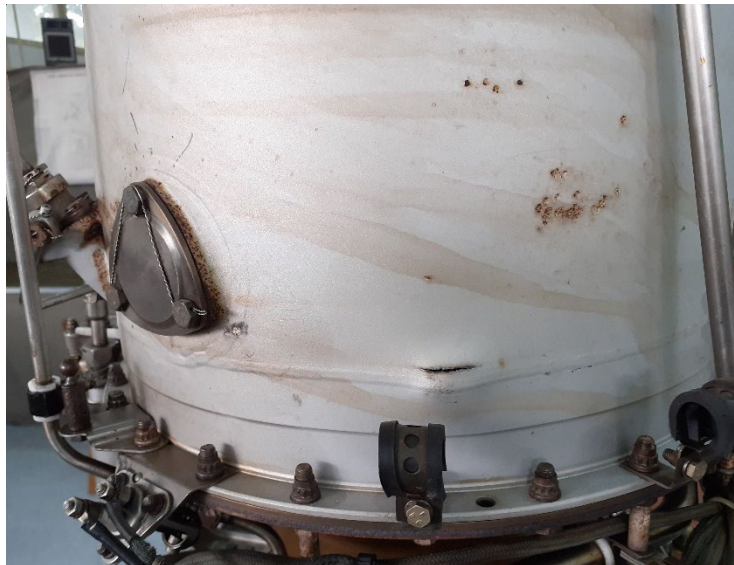
Слика 3 б. Оштећење на оплати коморе сагоревања

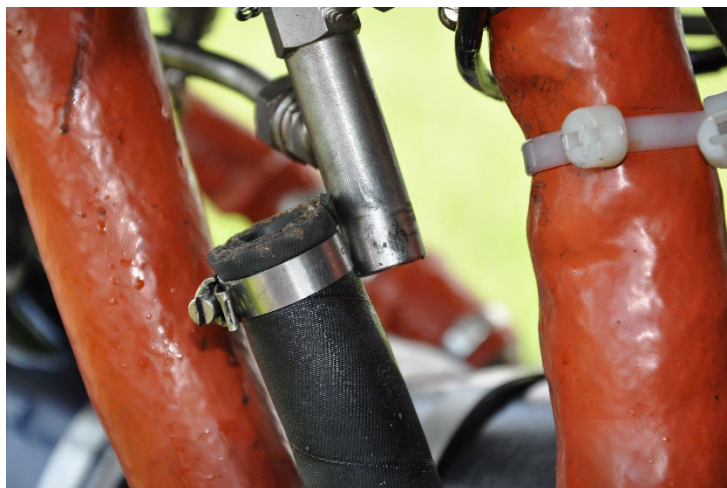
Слика 4. Цев за одушивање мотора је извучена из дуритног прева хеликоптера

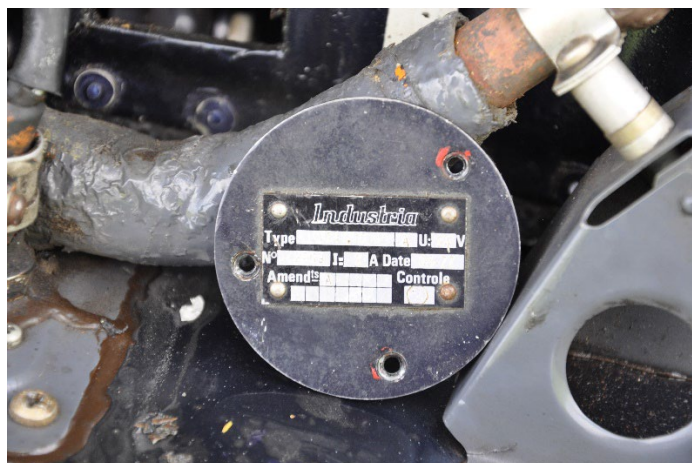
Слика 6. Оштећење – поклопац одушног вентила који је отпао са тела одушног вентила

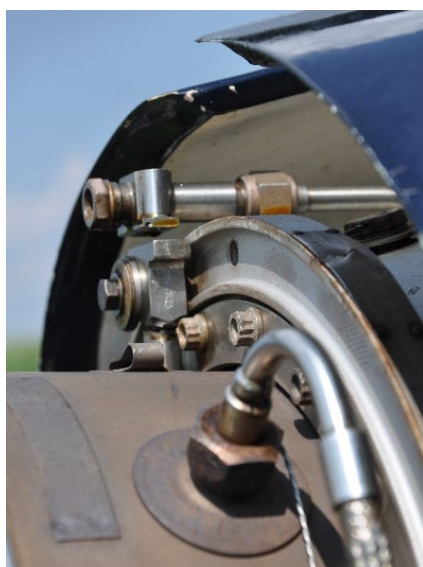
Слика 7. Неповратни вентил задњег лежаја мотора одвојен од врха горњег носача задњег лежаја

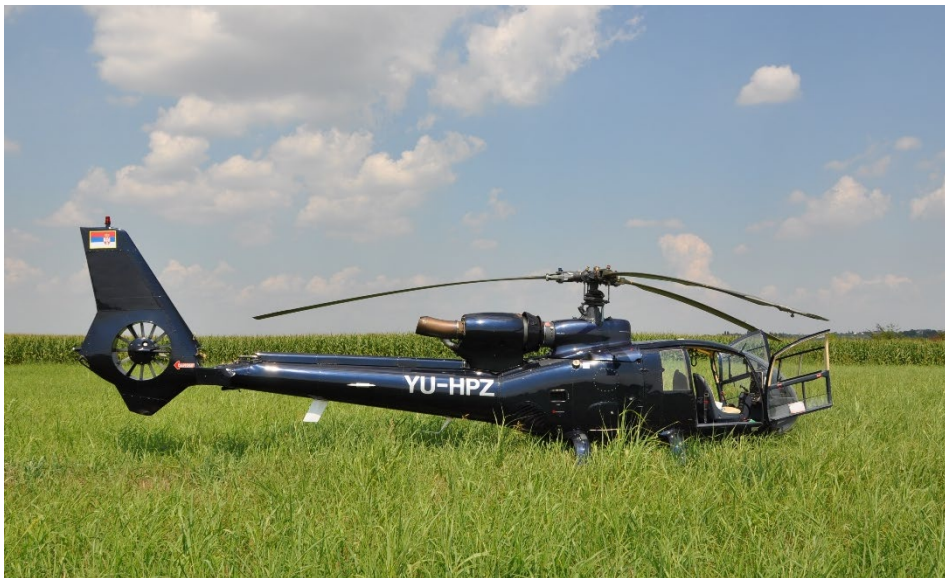
Слика 8. Затечено стање хеликоптера на месту удеса

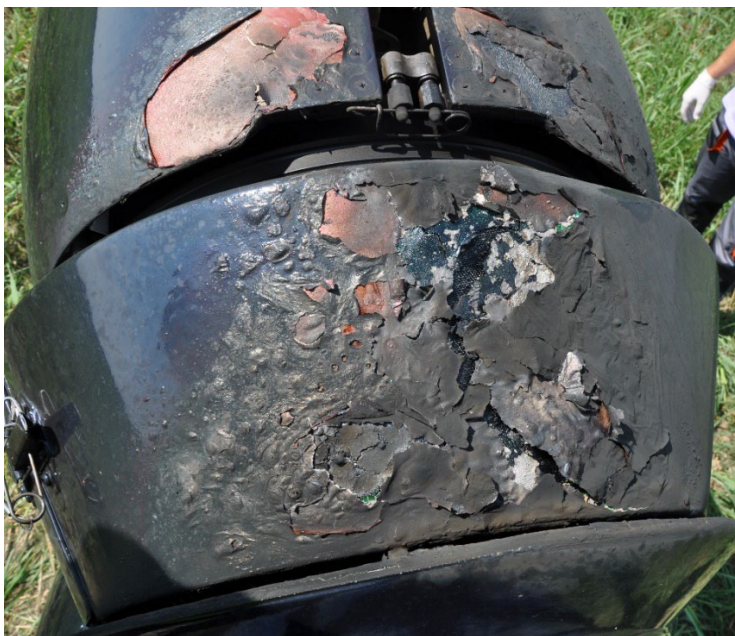
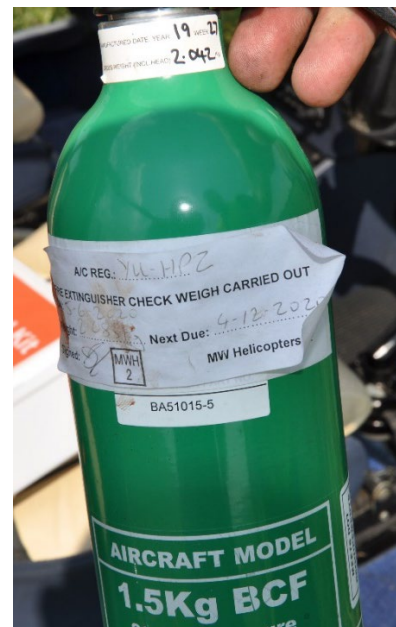
У последњој фази лета хеликоптера дошло је до пожара на мотору, пилот је приметио дим у кабини као и отказ рада мотора. Након слетања, пилот је повукао пожарну ручицу, изашао напоље, али када је приметио да се интензитет пожара повећава узео је противпожарни апарат и самостално угасио пожар, при чему је испразнио цео апарат (слика 10.а). На слици 10.б види се оплата мотора која је оштећена приликом пожара.

Слика 10. Оштећења изазвана пожаром

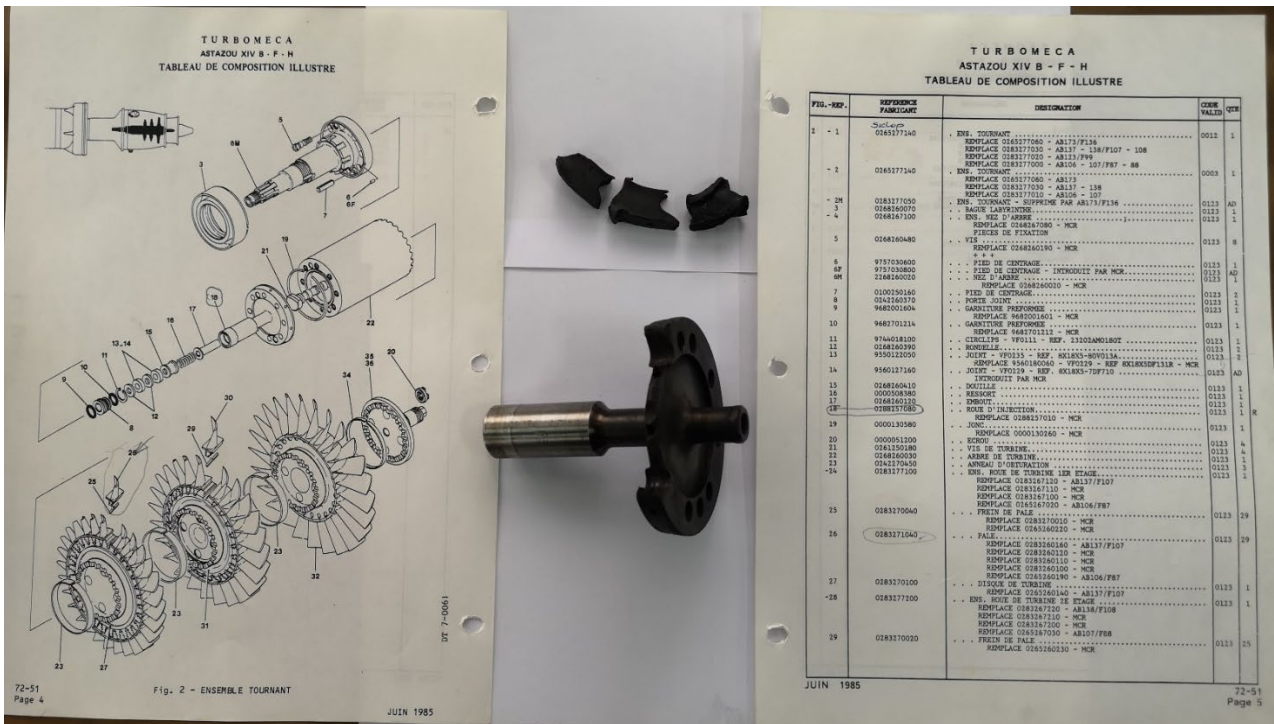
Слика 12. Оштећен инјектор, у табели под редним бројем 18, у оквиру склопа који је послат на анализу

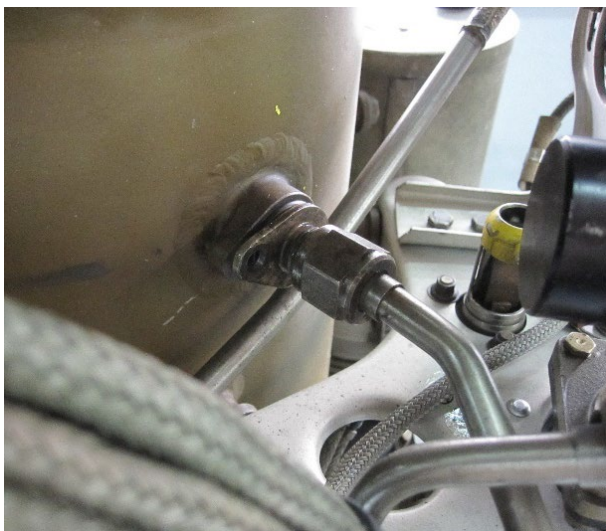
Слика 15

- прикључак на међукућишту за повратак уља из другог и трећег лежаја мотора (недостаје завртањ и осигурач), слика 15,
- прскотина на кућишту турбине у правцу кола за убризгавање горива, слика 16,

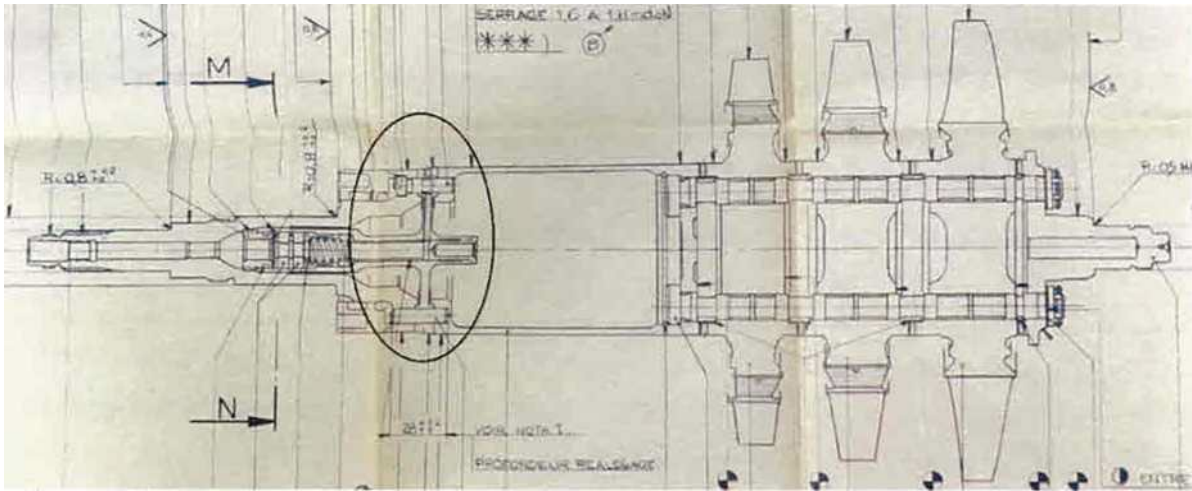
На основу прегледа достављених делова утврђено је да је до лома и великих оштећења делова дошло у зони међусобне везе врха вратила, кола за убризгавање и вратила турбине. Ова зона је обележена на слици 2.

Слика 2. Шематски приказ зоне у којој је дошло до лома и/или великих оштећења делова

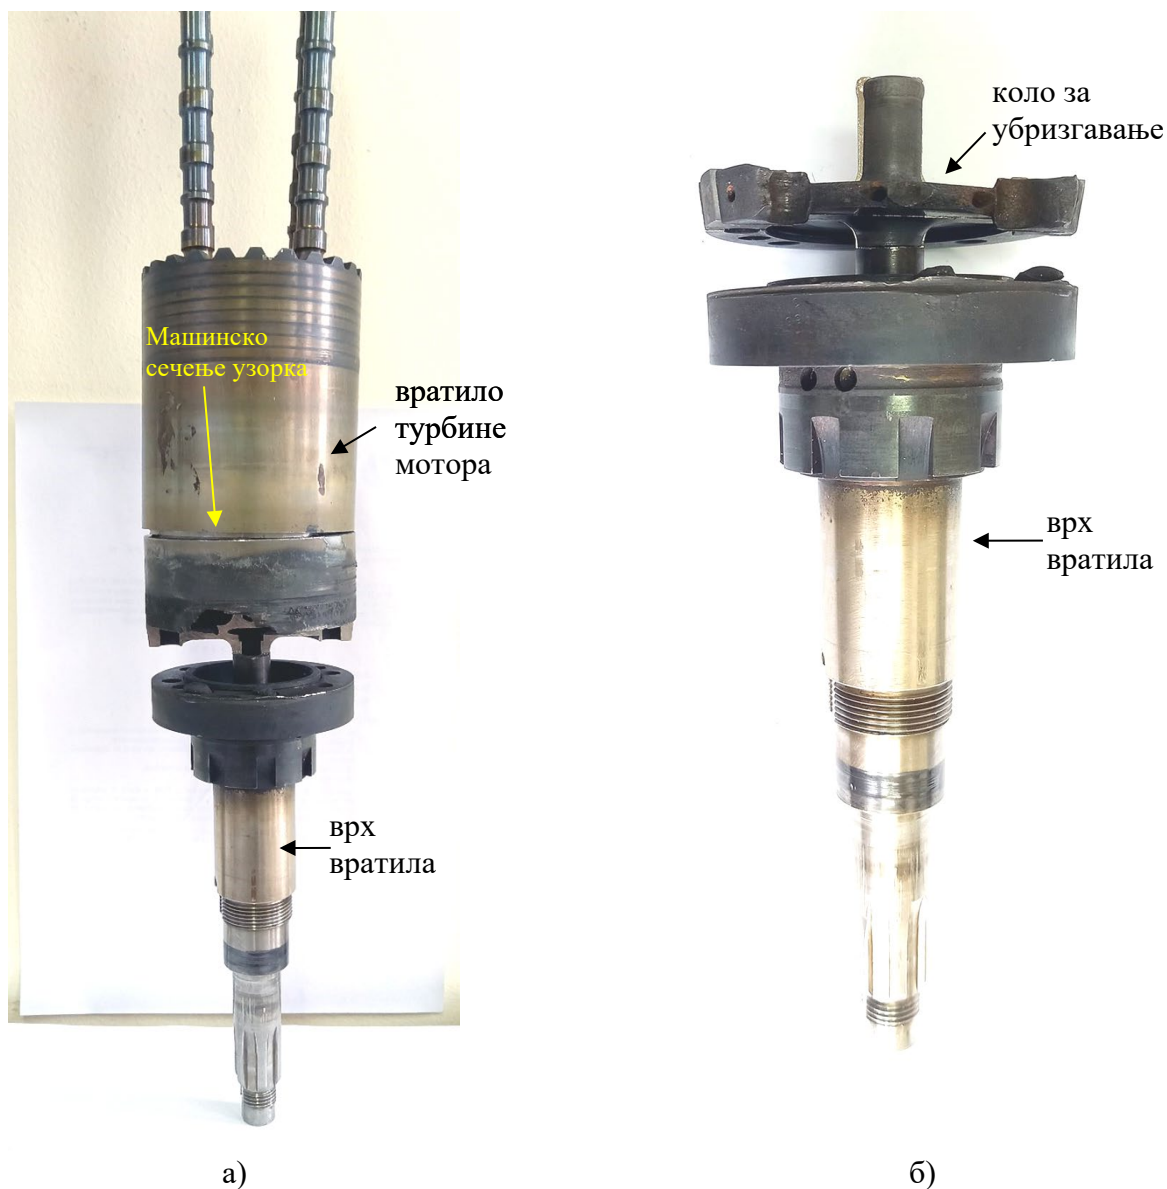
а) Вратило турбине, коло за убризгавање, врх вратила;
 б) врх вратила и коло за убризгавање - прелом

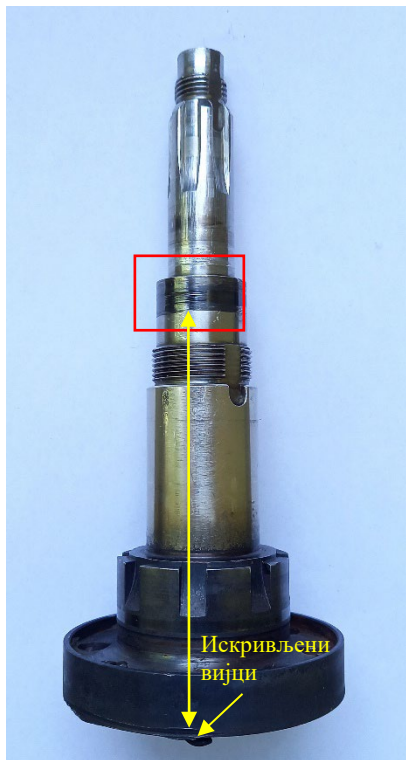
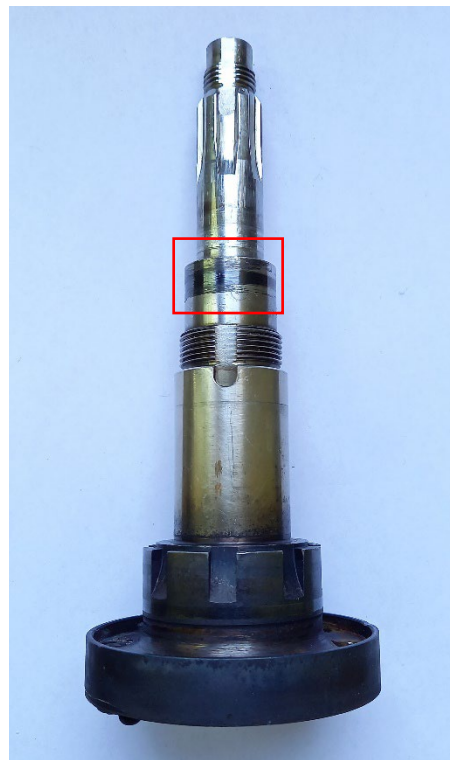
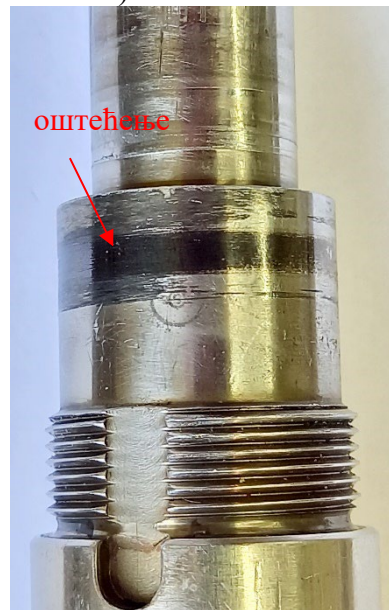
Слика 12. Врх вратила, оштећење на цеви

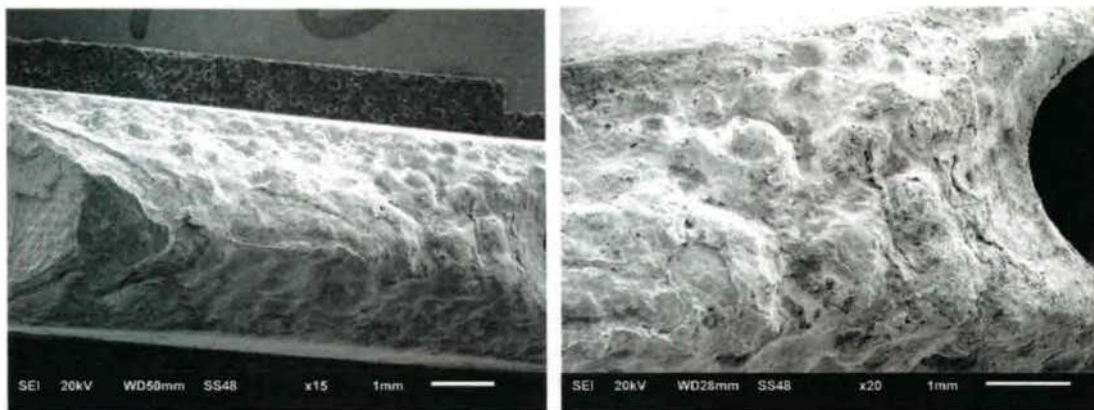
Макроскопским прегледом површине лома узорка „коло за убризгавање“ на СЕМ-у није могуће лоцирати место иницијација прелине, тип и механизам лома због нарушеног изгледа површине лома насталог као последица изложености пожару.

Слика 11. Макрофрактографска анализа лома узорка А „коло за убризгавање“ на СЕМ - поглед одозго

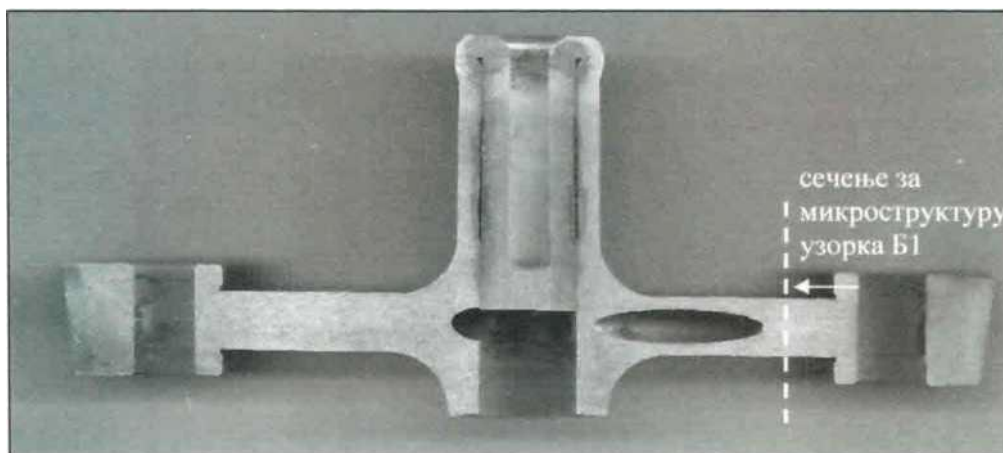
Изглед макроструктуре узорка Б „коло за убризгавање“, приказан је на сликама 13 и 14. Уочено је присуство сегрегација, полукружно распоређене и усмерене ка спољашњости узорка, слика 14а.

Слика 13. Узорак „коло за убризгавање“ - ознака узорка Б, макроструктура

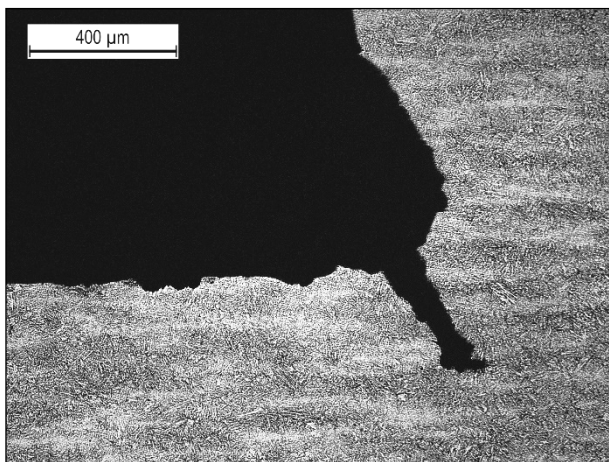
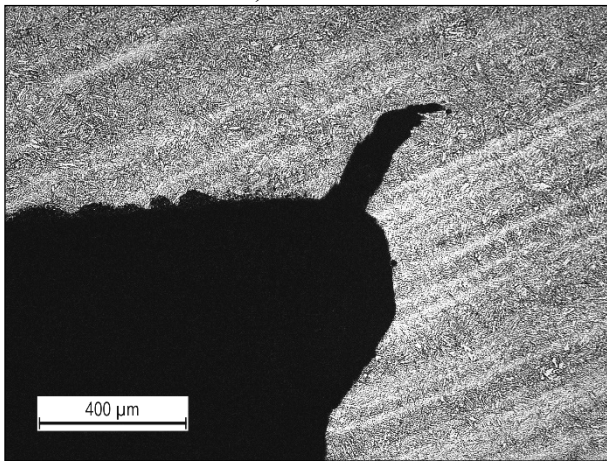
На сл. 15 а) и д) уочене су отворене прслине код радијуса на унутрашњем ободу прстена узорка Б1. Прслине су присутне и са горње и са доње стране површине прстена.
