SAŽETAK ZAVRŠNOG IZVJEŠĆA

O NESREĆI ZRAKOPLOVA CESSNA CITATION BRAVO C550B KOJA SE DOGODILA DANA 15. SRPNJA 2010. NA ZRAČNOJ LUCI BRAČ

Vlasnik	PA Beograd, Srbija	
Operator	PA Beograd, Srbija	
Model zrakoplova	Proizvođač:	CESSNA – USA
	Tip i model:	CESSNA 550 B
	Serijski broj:	550-1049
Država i registracija	Srbija Registracija:	YU-BSG
Mjesto događaja	Zračna luka Brač	
Datum događaja	15.07.2010.

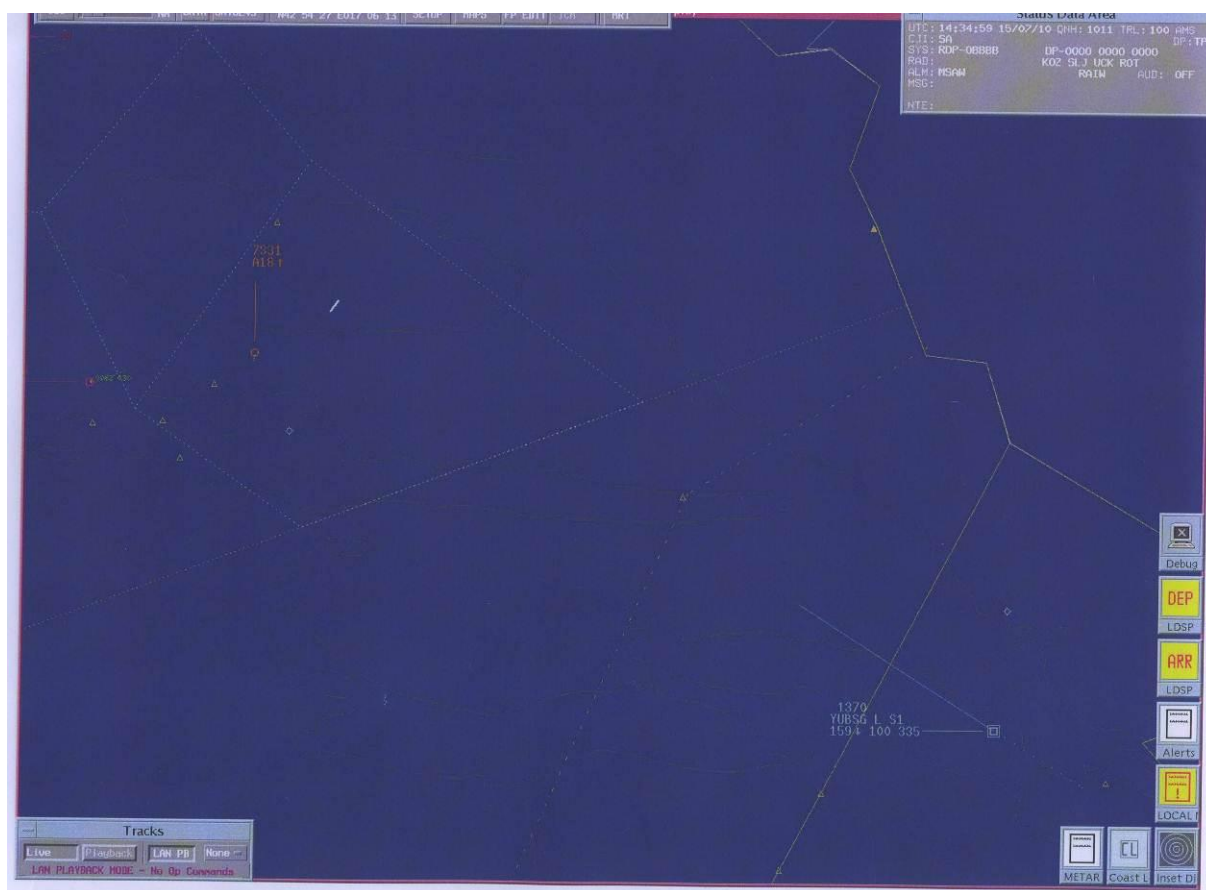
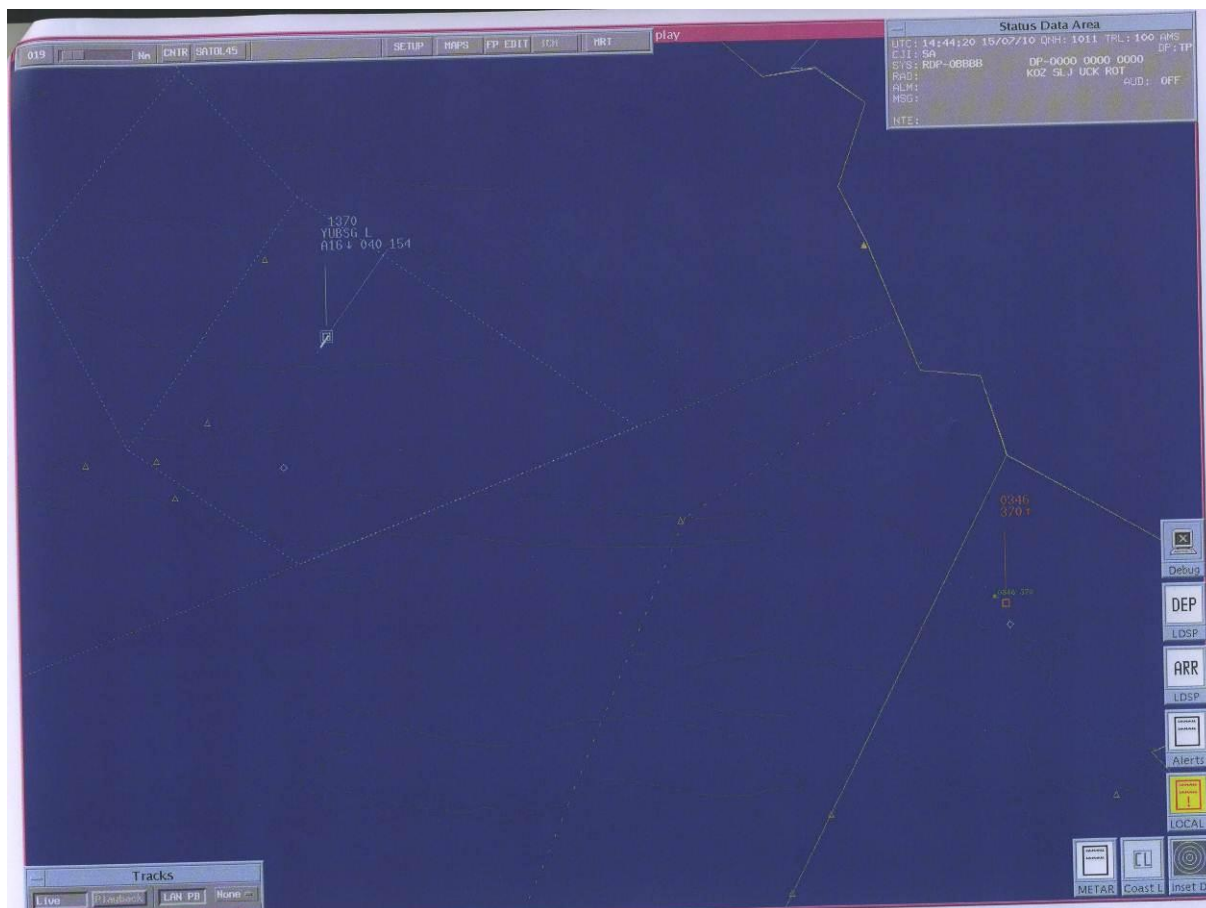
1.1.4. Radarske slike

Zadnji zapis zrakoplova na radaru bio je u 14:44:00 UTC, na koordinatama N 43°08'19" E 17°08'41".

S radarskog zapisa vidljivo je da je u 14:43:00 brzina bila 233 kt, da je nakon 32 sekunde brzina pala na 128 kt, da bi se nakon 28 sekundi brzina povećala na 143 kt i ista je bila i u vrijeme dodira (touchdown).

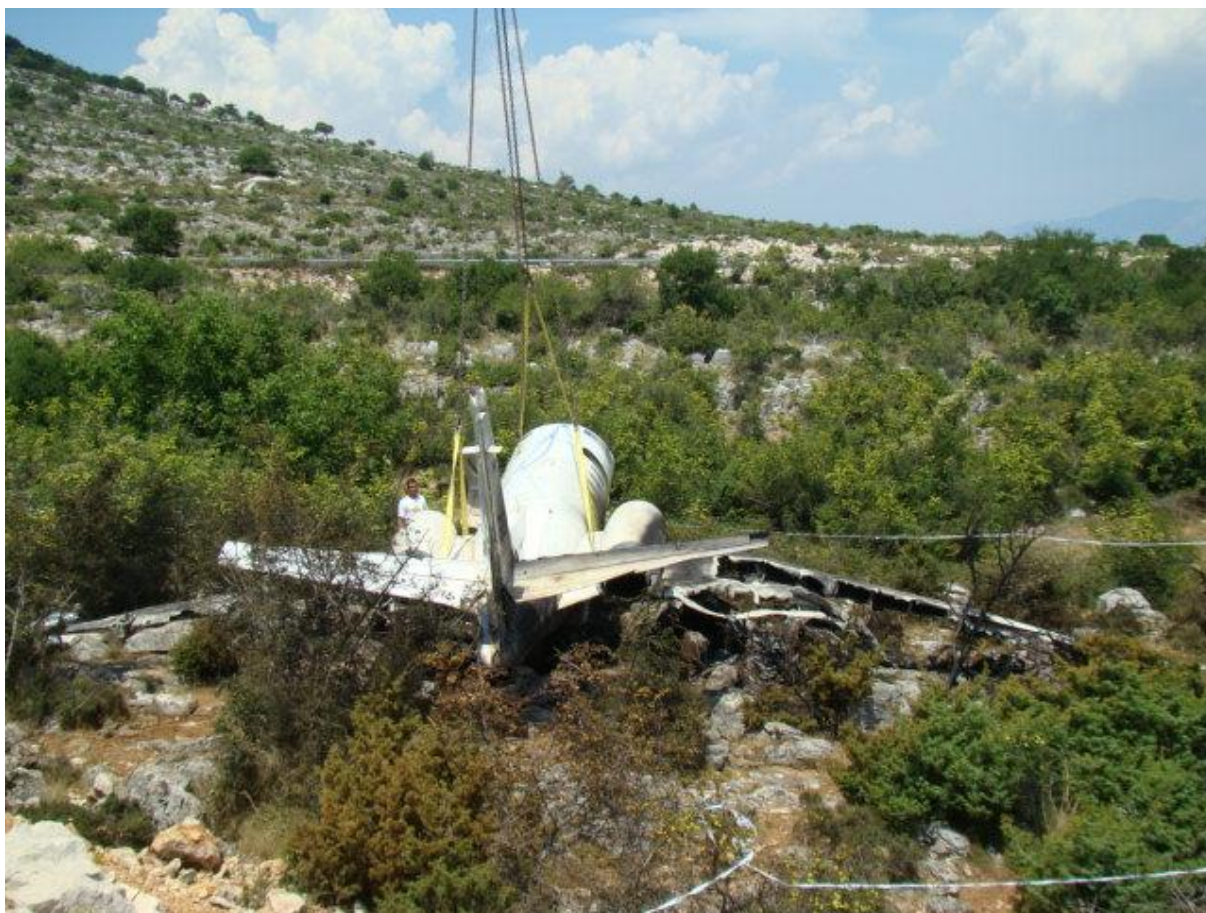
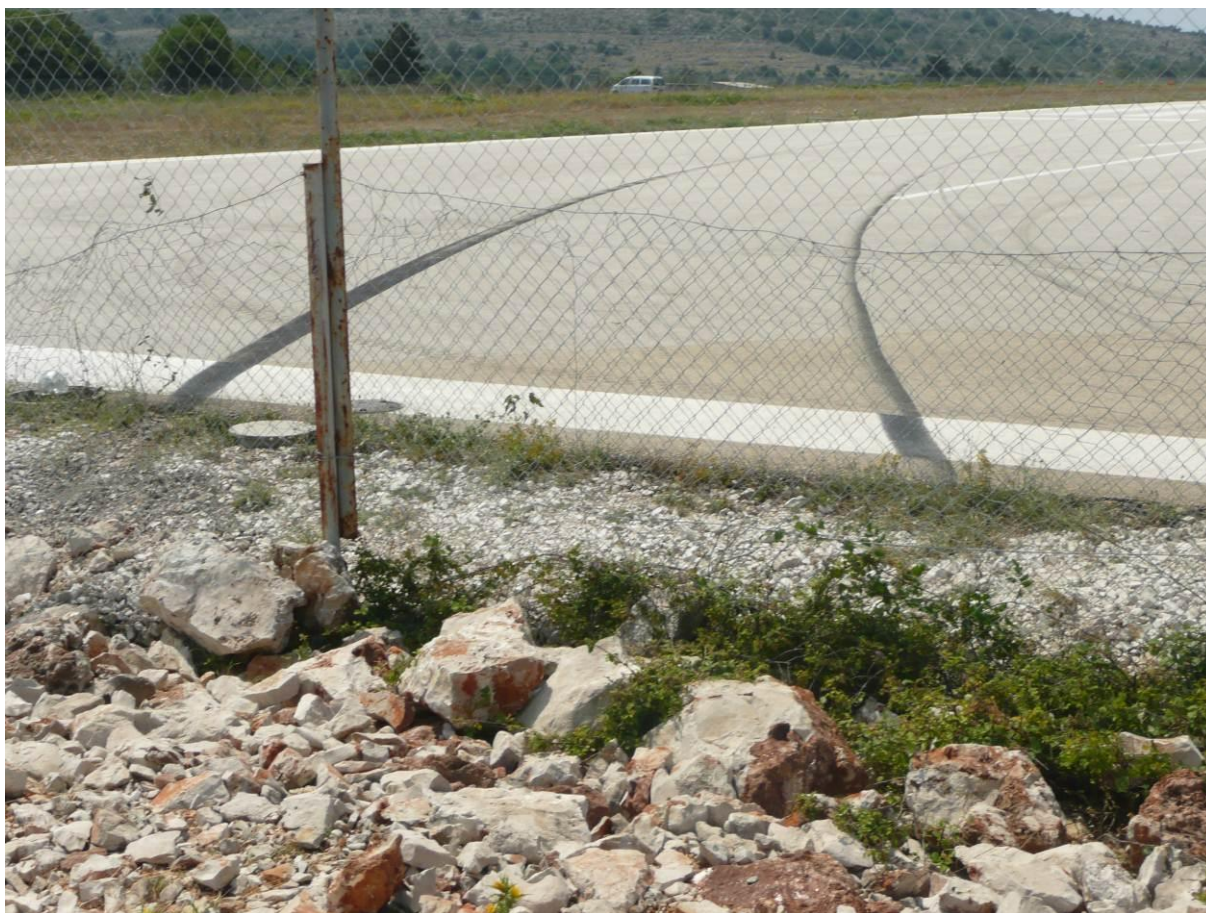
Od posljedica pada i udara u kamenje zrakoplov se zapalio i djelomično izgorio.

Oštećena je ograda Zračne luke Brač.

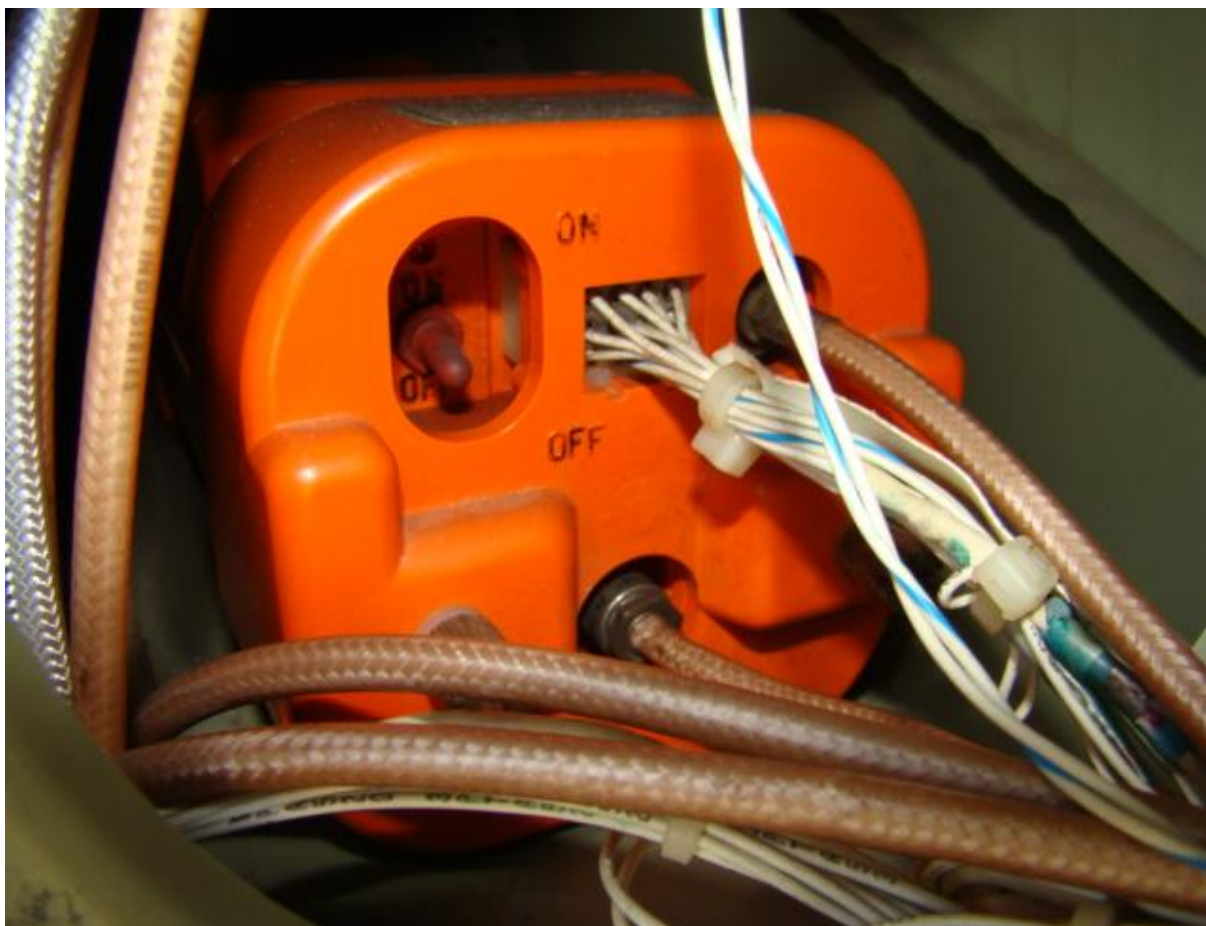
1.5.2. ELT

Tijekom očevida utvrđeno je da je ELT bio na „OFF“, u skladu s Maintenance manual-om za seriju ELT-a C406-2, Subtask 25-62-11-870-002, točka B. Normal Operation:

- 1) The cockpit remote switch is in the „ARM“ position.
- 2) The local switch on the ELT is in the „OFF“ position.

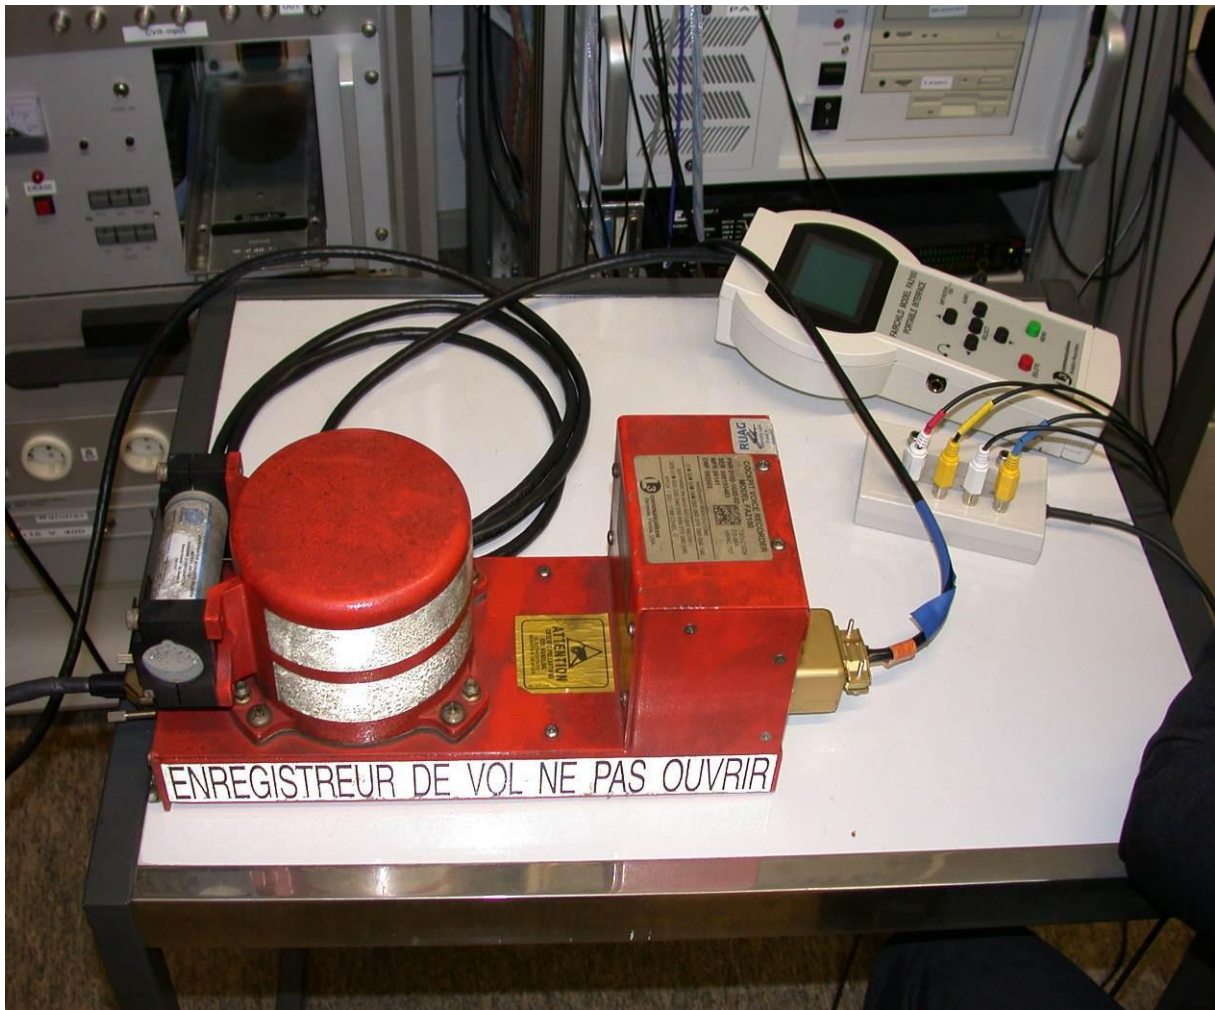
1.9.3. CVR

Sa zapisa Bilježitelja razgovora očitano je da je „masterwarning“ upozoravao pilote, citat: „sinkrate, sinkrate“, „pull up, pull up, pull up, pull up, pull up, pull up, pull up“.

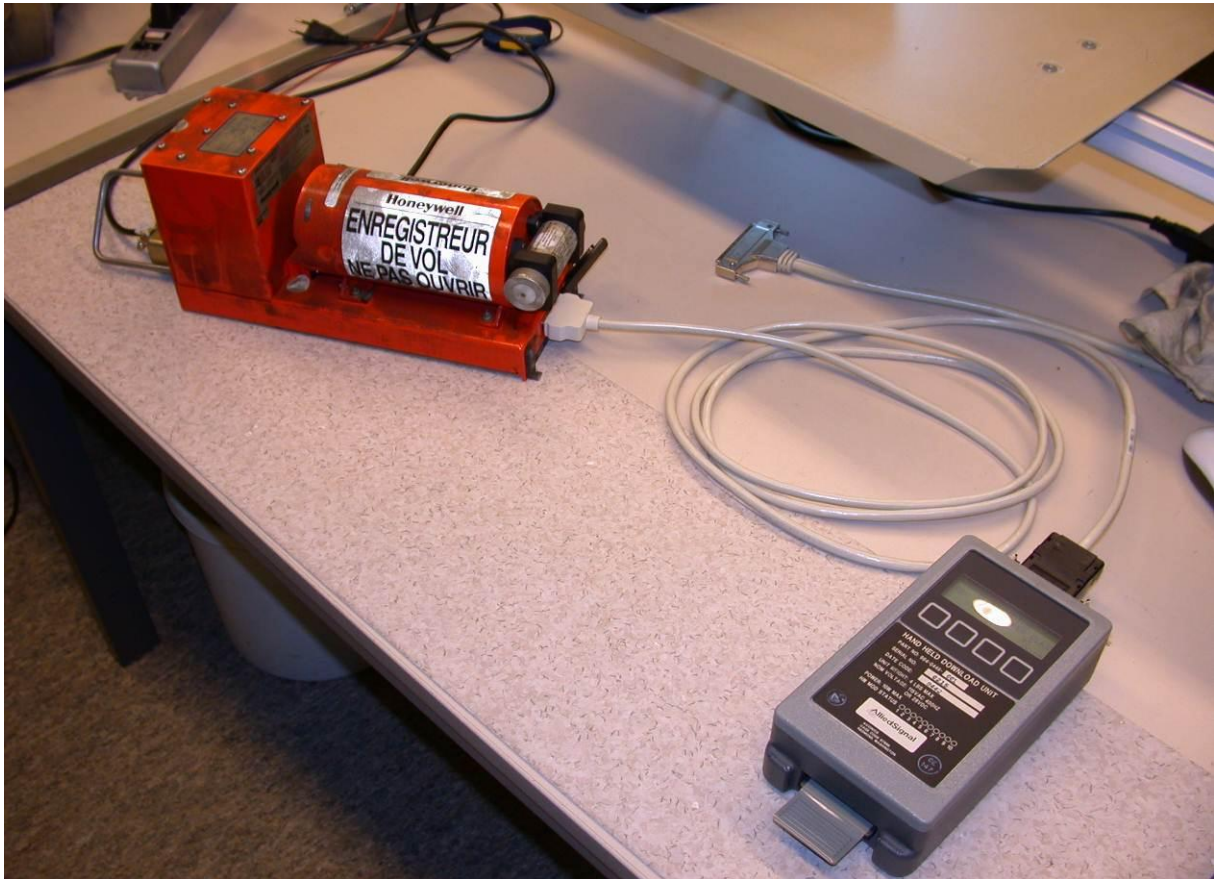
1.9.4. FDR

Iz zapisa Bilježitelja parametara leta (FDR-a) vidljivo je da je zrakoplov mjenjao gradient poniranja, da je brzina varirala, da se napadni kut zrakoplova mjenjao, da se „roll angle“ naglo mjenjao od 70 sekundi do „touch down“-a, „heading“ takodjer.
