**РЕПУБЛИКА СРБИЈА
ЦЕНТАР ЗА ИСТРАЖИВАЊЕ
НЕСРЕЋА У САОБРАЋАЈУ**

ИЗВЕШТАЈ О ОЗБИЉНОЈ НЕЗГОДИ АВИОНА

Авион:	Boeing 737-7K5
Регистарска ознака:	ОО-ЈАО
Година производње:	2008
Серијски број:	35141
Власник:	TUI Aviation / TUI Group A.G.
Корисник:	TUI AIRLINES BELGIUM N.V. ("TUI fly")
Место озб. незгоде:	Изнад територије Републике Србије
Датум озб. незгоде:	27.05.2021 г.
Време озб. незгоде:	13:23 (ЛВ)

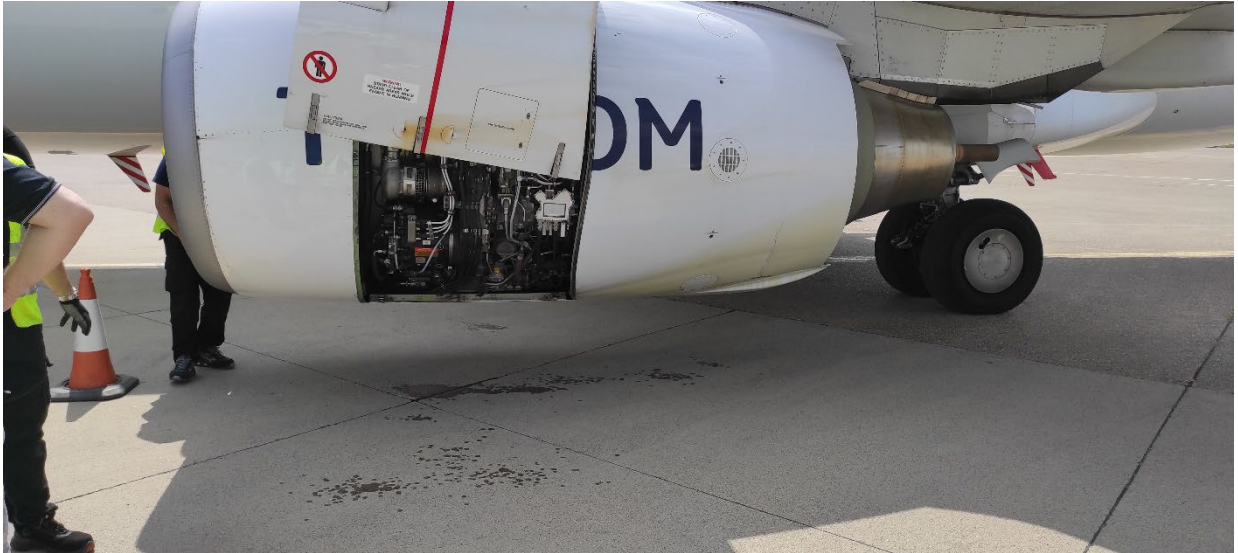
Слика 1

Током увиђаја на аеродрому Београд и детаљног визуелног прегледа ваздухоплова и мотора (Слика 1) утврђена су оштећења на стартеру мотора бр. 1(Слике 3,4,5) која су довела до губитка уља у мотору бр. 1. (Слика 2) Нису установљена друга оштећења на авиону.

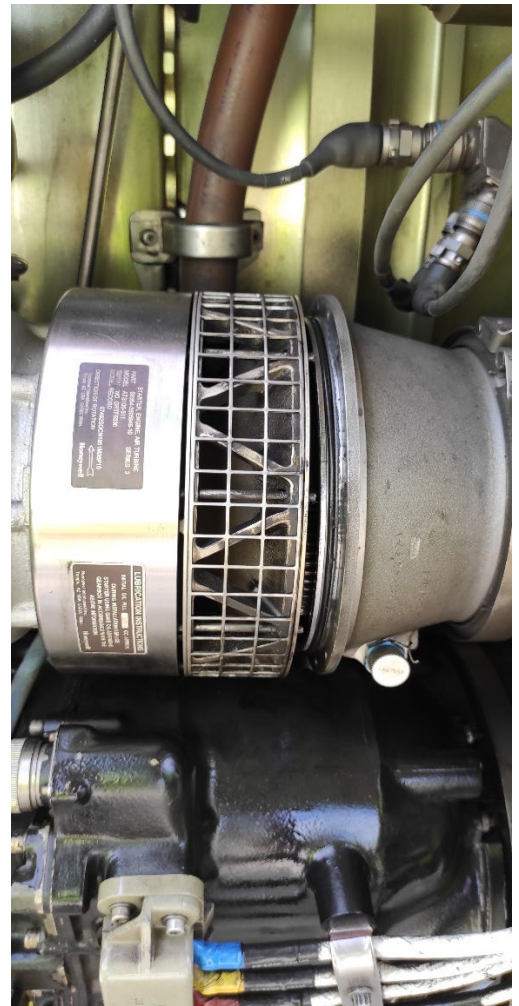
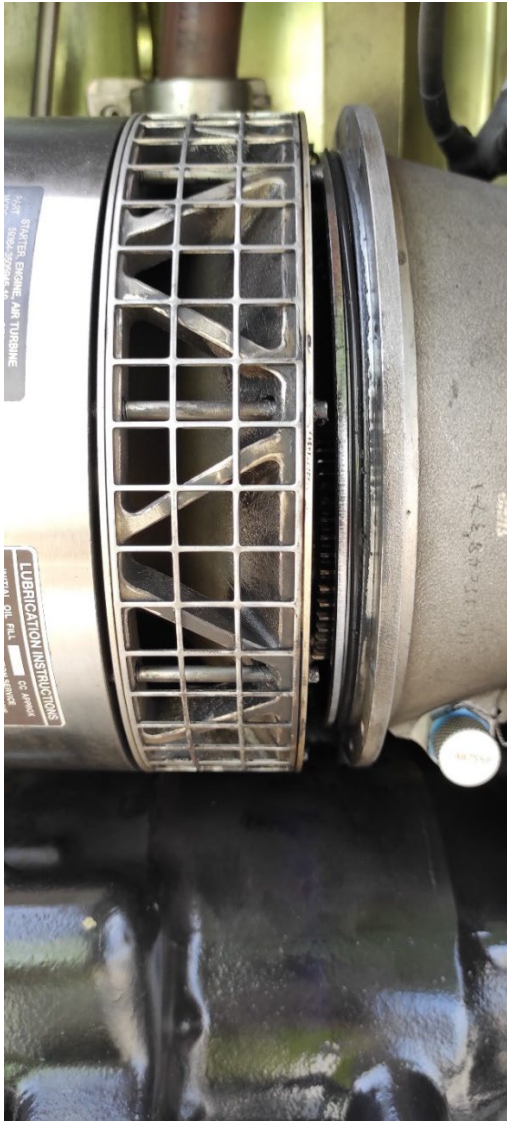
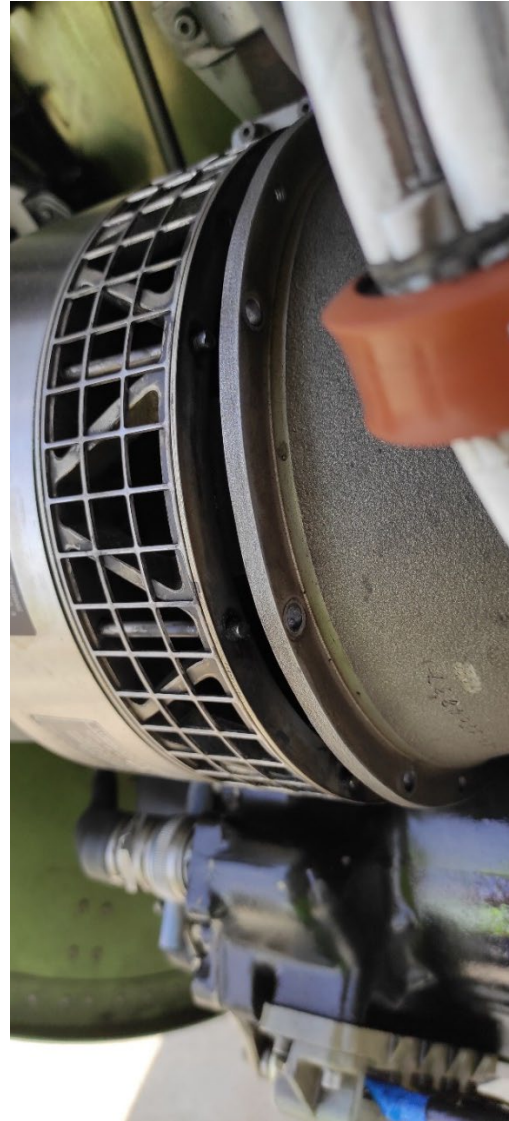
Током увиђаја на аеродрому "Никола Тесла", г. Београд, установљено је да је у питању квар на мотору број 1 сер. бр. (SN) 896474. По отварању поклопца мотора установљено је да је мотор изгубио уље услед лома дела стартера мотора. Константовано је да је стартер оштећен и да је део стартера одвојен од пнеуматског вода. Такође, установљено је да је свих 9 завртњева PN MS9556-32 оштећено и да на свима недостају главе завртњева.

Током рада мотора, стартер је изложен оптерећењу које пролази кроз завртњеве. Због нормалне варијације својстава материјала завртња дошло је до пукотине на телу завртња што је изазвало поломљене завртње, искључење стартера, губитак уља и притиска уља и на крају гашење мотора.

Да спроведе ванредни преглед завртњева стартера на свим својим авионима (моторима) у флоти (B737 NG) и да као акцију оправке у случају налаза оштећених завртњева изврше замену завртњева према Honeywell SPB (сервис билтену).

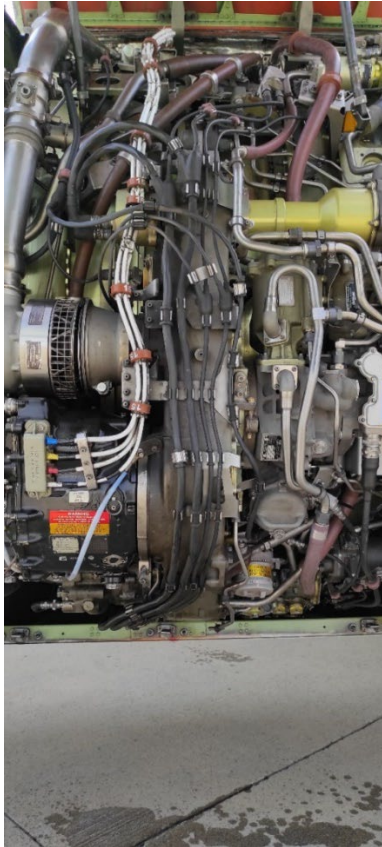
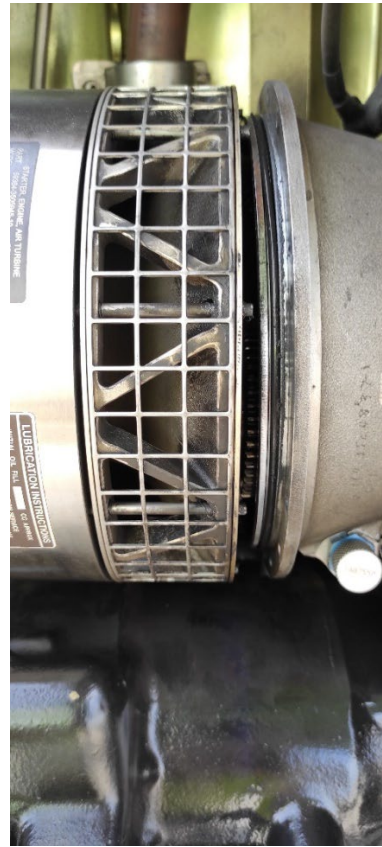
Авион је био паркиран и осигуран на паркинг позицији „Б“ Аеродрома Никола Тесла. Испод мотора број 1 видљиви су били трагови цурења уља, како испод мотора тако и на оплати поклопца мотора. (Слика 6). Кућиште стартера је било делимично одвојено од места уградње, поред тога недостајало је више завртњева везе. (Слика 7,8)

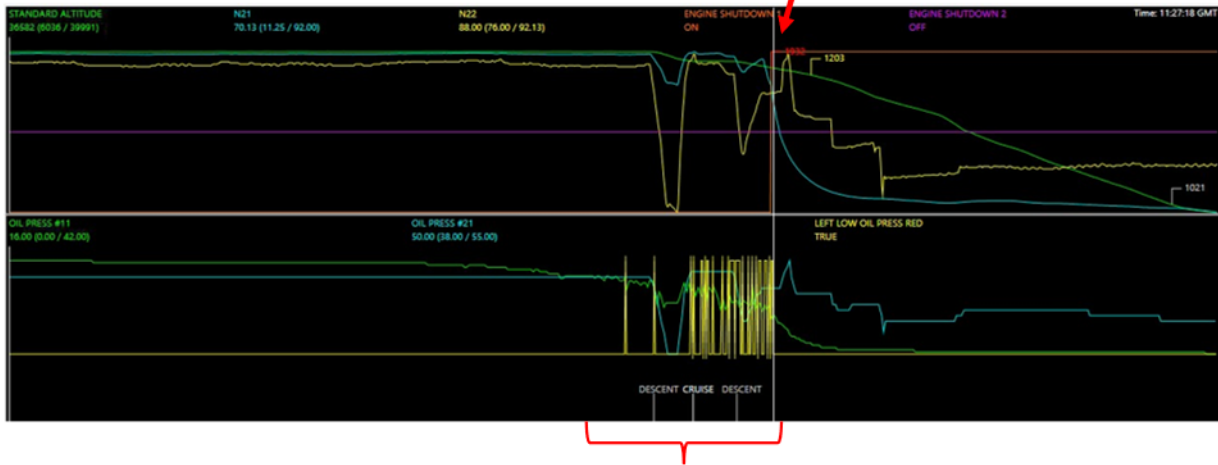
Дијаграм 1

На основу података скинутих одмах након лета приказаних на Дијаграму 1 и Табелама 1 и 2 испод, види се постепено пад притиска уља у мотору број 1 све до гашења мотора током лета у 11:27:16.

Oil pressure decreases gradually and LEFT OIL PRESS RED parameter (yellow on the chart) blinks/illuminates.

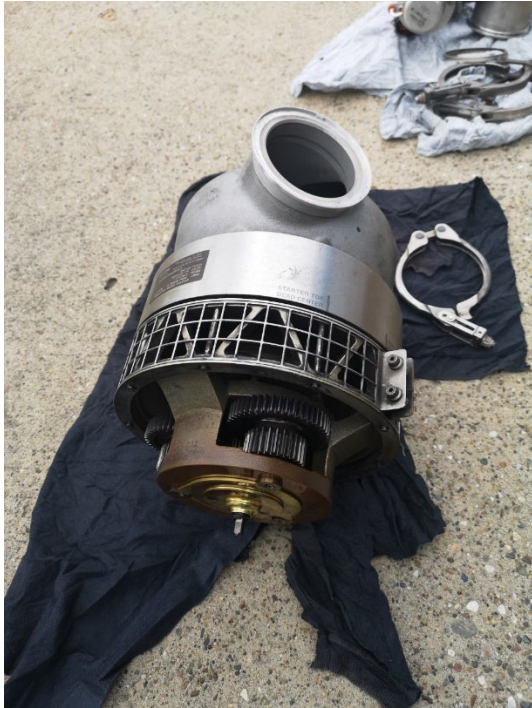
Starter Removal	80-11-01-000-801-F00 REV. 72A	3505945-10	GRTF5336	Starter Sheared - Слика 10
Starter QAD Adapter Inspection	N/A	N/A	N/A	Found small debris - Слика 11
Chip Detectors and Scavenge Screen Inspection	79-00-00-200-804-F00 REV. 72A	N/A	N/A	Found small carbon debris - Слика 12
Handcranking Drive Cover Removal	72-63-01-000-801-F00 REV. 72A	N/A	N/A	NIL
Manual Handcranking of Gearbox	72-00-00-980-801-F00 REV.72A	N/A	N/A	Odd sound found due to dry gearbox. Advised to continue by Maintrol.
Handcranking Drive Cover Installation	72-63-01-400-801-F00 REV. 72A	N/A	N/A	NIL
Start Valve Installation	80-11-03-400-801-F00 REV. 72A	3289630-2	18170	NIL
Starter Installation	80-11-01-400-801-F00 REV. 72A	3505945-12	GRT07368	NIL
Replenish the Engine Oil	12-13-11-600-801 REV.72A	N/A	N/A	NIL
TEST #2 Dry Motor Leak Test (30 seconds)	71-00-00-700-810-F00 REV. 72A	N/A	N/A	No further leaks found.
TEST #2 Dry Motor Leak Test (60 seconds)	71-00-00-700-810-F00 REV. 72A	N/A	N/A	No further leaks found.

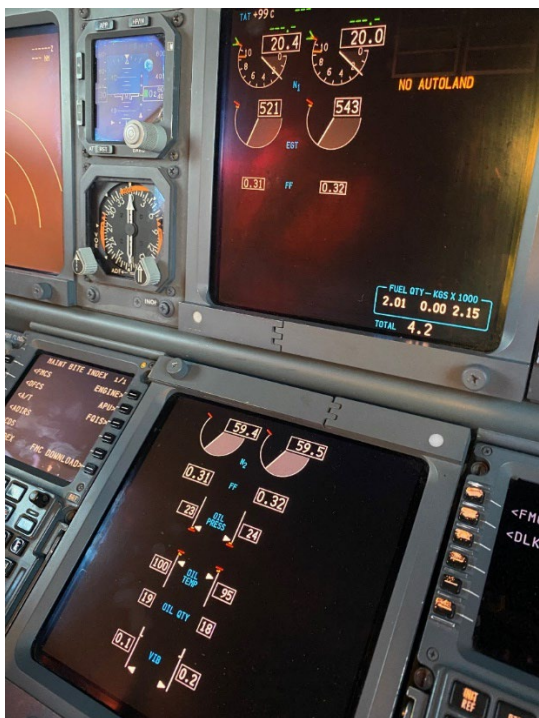
TEST #3A Idle Power Leak Check (20 minutes - Advised by CFM)	71-00-00-700-801-F00 REV. 72A	N/A	N/A	No further leaks found (pictures for engine indication) - Слика 13
Chip Detectors and Scavenge Screen Inspection	79-00-00-200-804-F00 REV. 72A	N/A	N/A	NIL
Close the fan cowl panels	71-11-02-410-801-F00 REV. 72A	N/A	N/A	NIL

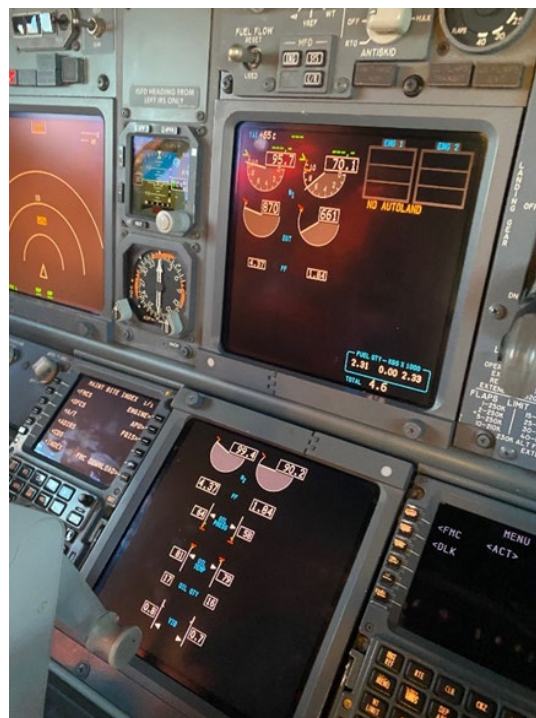
TEST #5 Power Assurance Check (15 minutes)	71-00-00-700-813-F00 REV. 72A	N/A	N/A	No further leaks found (pictures for engine indication) - Слика 14
Open the fan cowl panels	71-11-02-010-801-F00 REV. 72A	N/A	N/A	NIL
Chip Detectors and Scavenge Screen Inspection	79-00-00-200-804-F00 REV. 72A	N/A	N/A	NIL
Oil Supply Filter Replacement	79-21-03 REV. 72A	N/A	N/A	NIL
Scavenge Oil Filter Element Replacement	79-21-06 REV. 72A	N/A	N/A	NIL
TEST #3A Idle Power Leak Check (5 minutes)	71-00-00-700-801-F00 REV. 72A	N/A	N/A	No further leaks found.
Close the fan cowl panels	71-11-02-410-801-F00 REV. 72A	N/A	N/A	NIL
Flight Data Recorder Activation	31-31-00-440-801 REV. 72A	N/A	N/A	NIL
MEL of CVR due to Not Downloadable	MEL 23-71-01 REV. 00 ISSUE 4 (JAN 2021)	N/A	N/A	NIL
