РЕПУБЛИКА СРБИЈА
ЦЕНТАР ЗА ИСТРАЖИВАЊЕ
НЕСРЕЋА У САОБРАЋАЈУ

ИЗВЕШТАЈ О ИСТРАЗИ ОЗБИЉНЕ НЕЗГОДЕ АВИОНА

Авион :	Piper Aircraft Inc. PA-28R-201T
Регистарска ознака:	YU-DXX
Година производње:	1978
Серијски број:	28R-7803259
Власник:	ГАС Авиатион д.о.о.
Корисник:	Физичко лице
Место озб. незгоде:	Аеродром ``Ченеј``, г. Нови Сад
Датум озб. незгоде:	26. 06. 2021. године
Време удеса:	08:50 (LT)

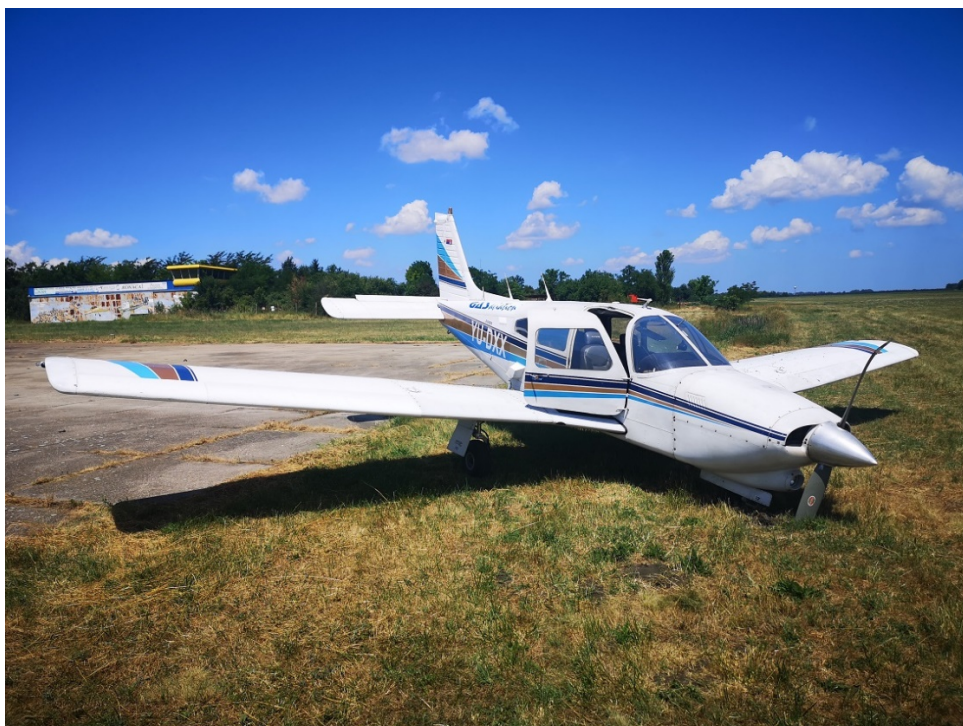
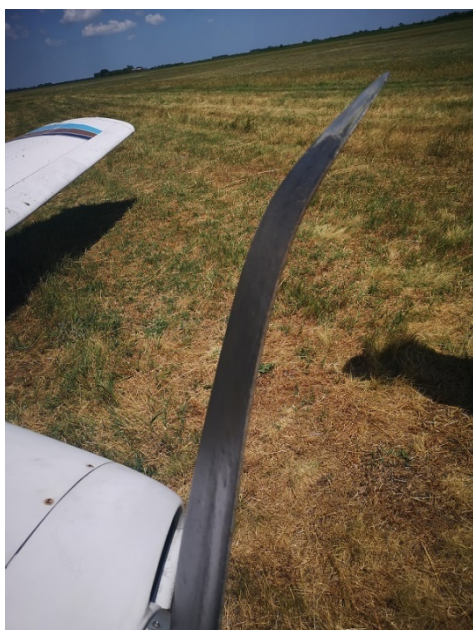
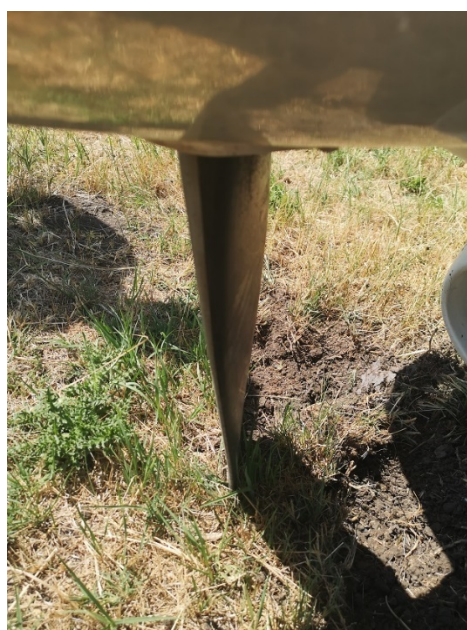
Непосредно након силаска са платформе за паркирање ваздухоплова на травнату површину, авион одједном пропада унапред и на доле, са заустављањем у месту и ударцима елисе о тло. Пилот је зауставио мотор и искључио све системе авиона, те је изашао да провери стање авиона. Том приликом је установио да је носни точак стајног трапа упао у рупу која се налазила у трави. Пилот је обавестио Центар о незгоди и није дирао авион до увиђаја.

Услед удара о тло, дошло је до оштећења – кривљена кракова елисе, док други делови авиона нису претрпели оштећење (Слика 1, 2 и 3).

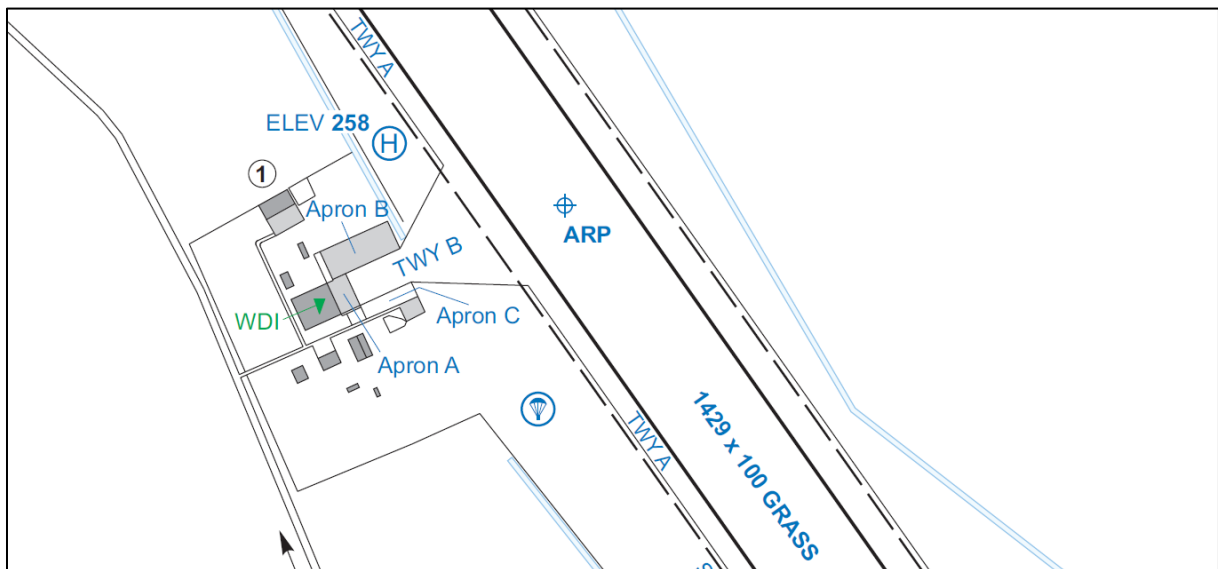
Аеродром поседује полетно-слетну стазу (ПСС) правца 14/32, димензије 1.429x100 метара, травнате површине носивости до 5.700кг. Аеродром поседује 3 платформе за паркинг ваздухоплова, од којих су две бетонске (Платформе / Apron ``А`` и ``В``), а једна травнате подлоге (Платформа / Apron ``С``). Слика 4. - Исечак из VFR AIP за LYNS.

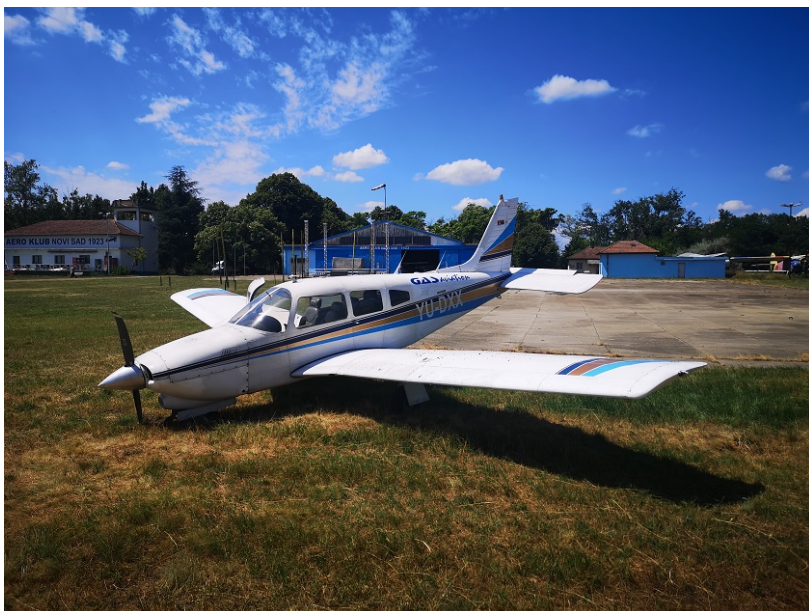
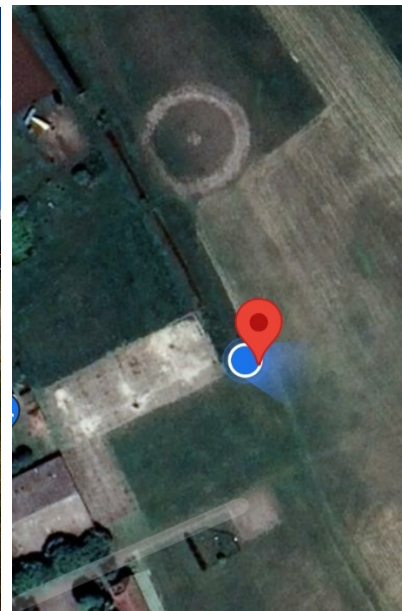
Место озбиљне незгоде је непосредно уз платформу за паркирање ваздухоплова ``В``, односно изнад њеног угла који се налази на источној страни, а непосредно уз канал који је делимично затрпан земљом и растињем (Слика 5. и 6.). На платформи за паркирање ваздухоплова ``А`` налазила се метална конструкција са припадајућим деловима која је покривала део рулне стазе (рулнице) која је водила од све три платформе за рулање ваздухоплова на ПСС (рулница / TWY ``В``). Пилот није померао авион након заустављања, односно до добијања сагласности Центра након извршеног увиђаја.

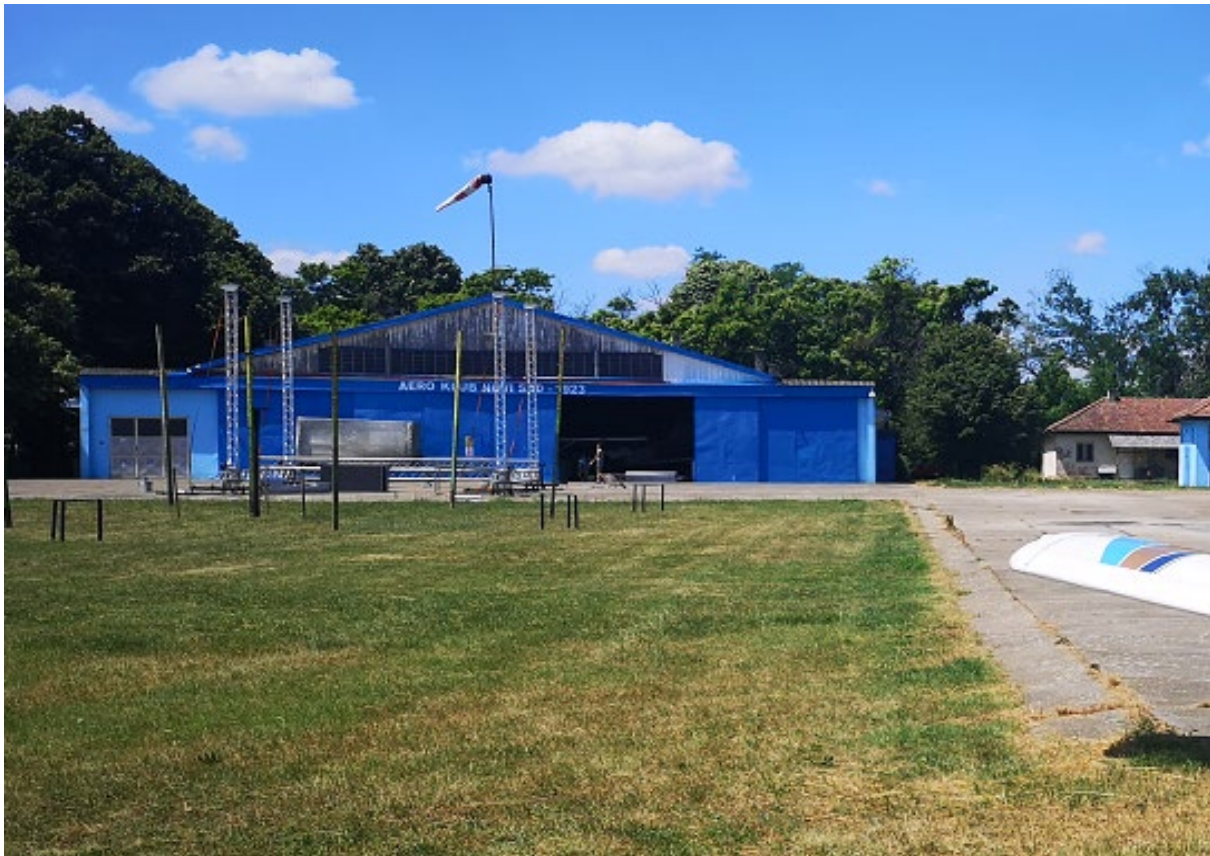
Слика 7.

Увиђајем на месту озбиљне незгоде, установљено је да је предметна метална конструкција заузимала скоро целу површину платформе за паркирање ваздухоплова ``А``, као и да је покривала део рулнице ``В`` у дужини од око 1/3 дужине платформе за паркирање авиона ``В`` а која се користи за рулање ваздухоплова ка ПСС – слика 7.

Установљено је присуство већ наведене металне конструкције на платформи ``А`` и делу рулнице ``В``, за коју није публикована било која информација како би корисници аеродрома ``Ченеј`` били упознати са њом, иако иста може да угрози безбедност ваздухоплова.

а) Спровести ванредну проверу аеродрома ``Ченеј`` у циљу довођења маневарских површина аеродрома на безбедан ниво (уклањање металне конструкције и/или информисања о истој, смањивање косине/пада и уједначавање преласка са платформе ``В`` ка рулници ``В``).

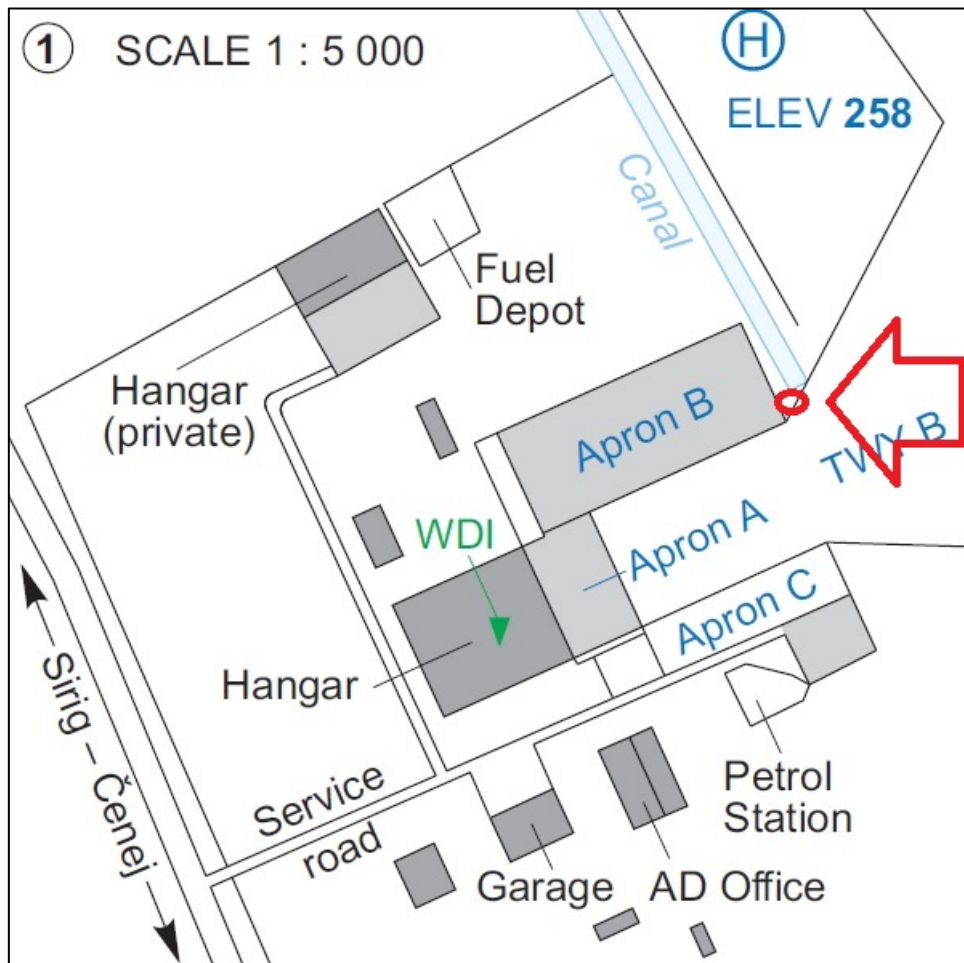
Слика 8.

Само силажење са бетонске платформе на травнату површину било је одговарајуће и без проблема. Међутим, убрзо, непосредно након напуштања платформе авион се одједном зауставио са пропадањем предњег дела авиона унапред и на доле. При томе, дошло је до удара елисе о тло, са кривљењем исте. Пилот је установио да је авион са носним точком стајног трапа упао у рупу, те да сем елисе, нема других оштећења авиона. На слици 6. је приказана позиција авиона након озбиљне незгоде у односу на природно окружење док је на слици 8. показана иста позиција у односу на цртеже дате у VFR AIP (Правила летења при спољној видљивости – Зборник ваздухопловних информација) за аеродром "Ченеј".

Увиђајем на месту озбиљне незгоде, установљено је да се у односу на источни угао платформе за паркирање ваздухоплова "B", авион носним точком стајног трапа налазио око 4.3 метара од платформе (мерено под правим углом у односу на северно-источну страну платформе "B"), а око 3.3 метара од источног угла платформе "B".

На утврђеној локацији се налазила рупа приближних димензија 70x65 центиметара и дубине око 21 центиметар, у коју је упао носни точак авиона.

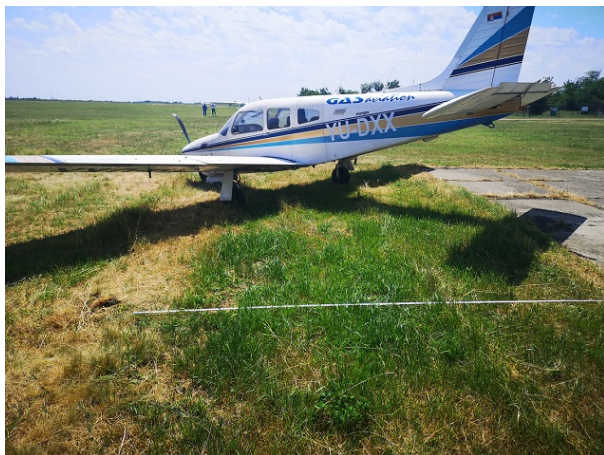
Слика 9.

Током увиђаја провером терена око авиона, лоцирана је још једна рупа сличних димензија (90x80 центиметара и дубине око 20 центиметара), која се налазила на око 4.4 метара од платформе "B", а на удаљености од око 4 метара од рупе у којој се налазио носни точак стајног трапа авиона (Слика 9.).

Оператер аеродрома је неколико дана пре дана озбиљне незгоде извршио кошење траве на целој површини аеродрома, при чему је мање пажње посвећено површинама које се не користе за потребе ваздухоплова. Тиме, рупа у коју је упао носни точак стајног трапа авиона је ``покривена`` травом која је визуелно била исте висине као и трава у околини, што је скоро онемогућило пилота да увиди дату рупу. Висина покошене траве је била мања од 10 центиметра изнад тла.

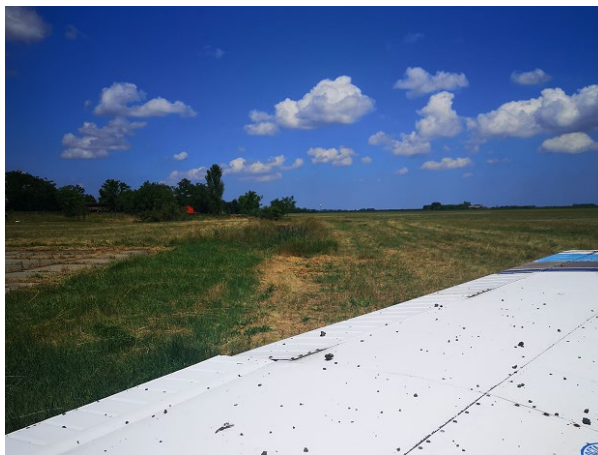
Слика 10.

Обе рупе су се налазиле у "природном" наставку канала који се налази уз северни угао платформе за паркирање ваздухоплова "В" (Слика 10.), а који је се на цртежима датим у VFR AIP протеже скоро целом северно-источном страном платформе "В".

Накнадним мерењима, установљено је да је авион носним точком стајног трапа упао у рупу на месту које се налази ван положаја канала који је приказан цртежима датим у VFR AIP.

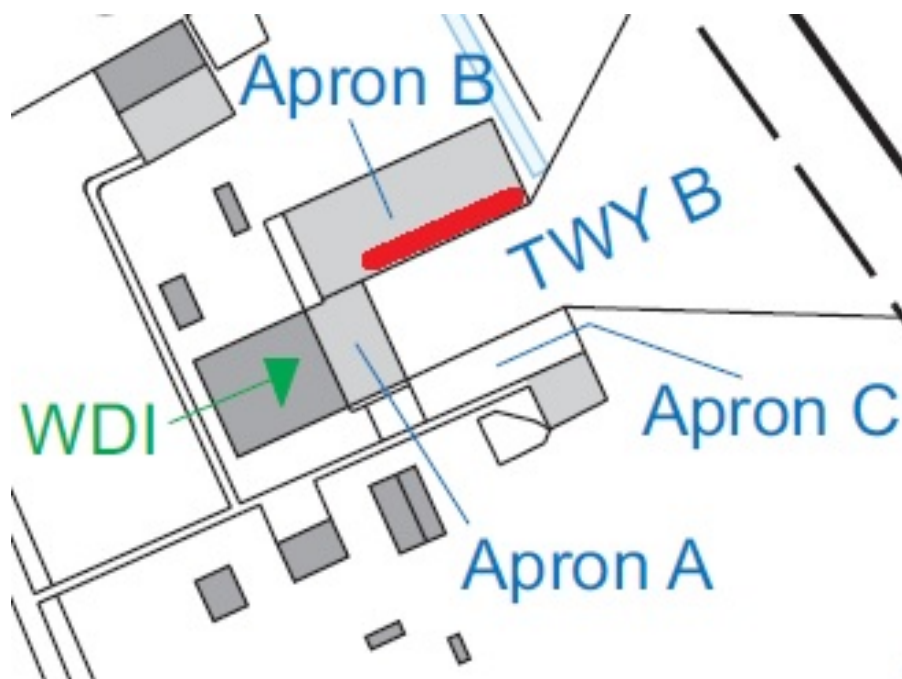
Слика 11.

Рулница "В" је травнате површине и има облик левка (Слика 11.), при чему стране ужег дела левка чине платформе за паркирање ваздухоплова "А", "В" и "С", док косе стране ширег дела левка крећу од источног угла платформе "В" (горња) односно северног угла платформе "С", док врх левка чини рулница "А".

На основу наведеног, ваздухоплови приликом коришћења платформе ``В`` требају да са или на рулницу ``В`` са дате платформе иду југо-источном страном платформе ``В``, како је приказано црвеном линијом на слици 11.

Одлуком да приликом рулања ка полетању напусти платформу за паркирање ваздухоплова ``В`` у смеру ка источном углу дате платформе, односно преко њене северно-источне стране, пилот је одступио од одредби датих у VFR AIP, као и аеродромским приручницима.

б) Спровести ванредну проверу знања пилота из ваздухопловних прописа, са посебном пажњом на коришћење података датих у VFR AIP.
