**РЕПУБЛИКА СРБИЈА
ЦЕНТАР ЗА ИСТРАЖИВАЊЕ
НЕСРЕЋА У САОБРАЋАЈУ**

ИЗВЕШТАЈ О ИСТРАЗИ ОЗБИЉНЕ НЕЗГОДЕ

Авион:	Piper PA 34-200T
Регистарска ознака:	LZ-TLU
Година производње:	1981.
Серијски број:	34-8170041
Власник:	Victoria White EOOD, Бугарска
Корисник:	Victoria White EOOD, Бугарска
Место озбиљне незгоде:	Аеродром „Војка“, општина Стара Пазова
Датум озбиљне незгоде:	31.07.2021. године
Време озбиљне незгоде:	08:30 (LT)
Фаза лета:	Слетање

Јун 2022.

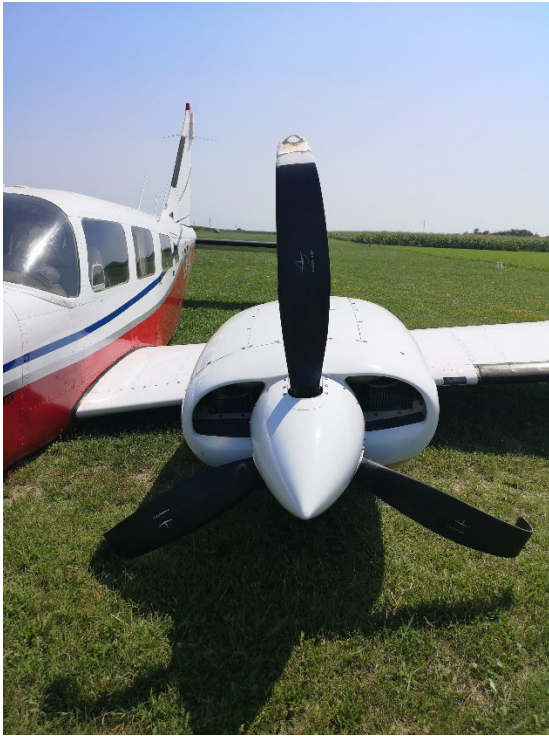
Слика 1

Током детаљно визуелог прегледа авиона установљена су оштећења кракова елиса левог и десног мотора (Слике 1 и 2), оплате и структуре врата носне ноге (Слика 3 и 4 – након незгоде), оплате доњег дела трупа (Слике 5 и 6), лом газишта за улазак у авион (Слика 7).

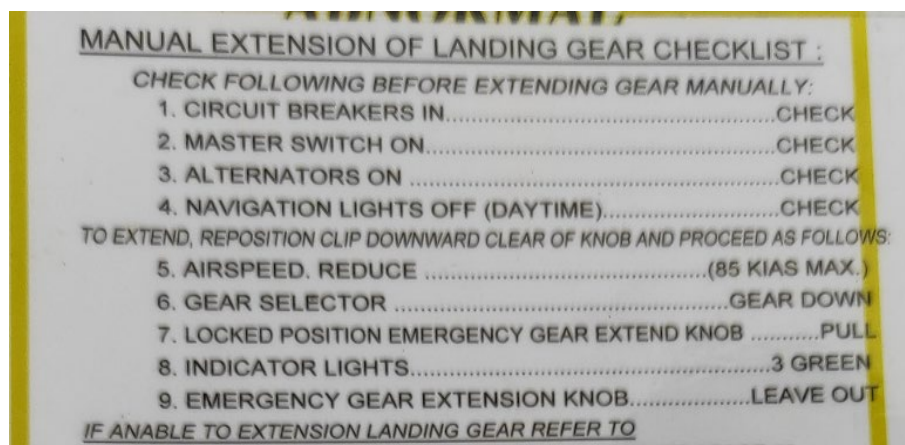
Слика 11

2. Пилот у фази слетања, иако је изјавио да је извукао стајни трап, није успео да извуче/испусти стајни трап, као и флапсове. Пилот је вероватно командовао спуштање стајног трапа преко ручице, али како није било струје и за остале системе авиона, систем није одреаговао, а што пилот није констатовао. У такој ситуацији, пилот није поступио по пилотском оперативном приручнику за овај тип авиона - поступци у нужди, односно није механичким путем испустио стајни трап и извршио безбедно слетање на стандардан начин (Слика 11).

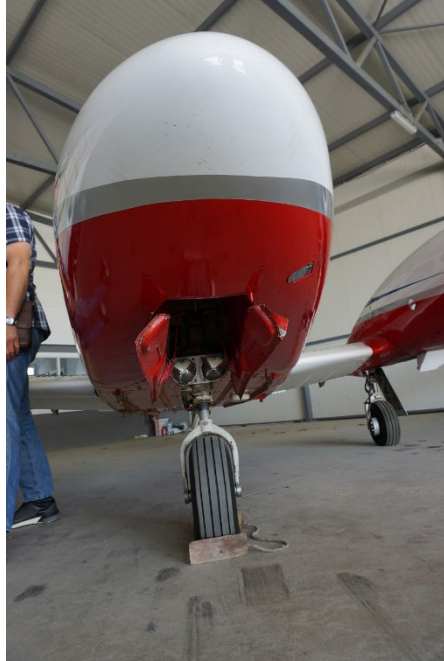
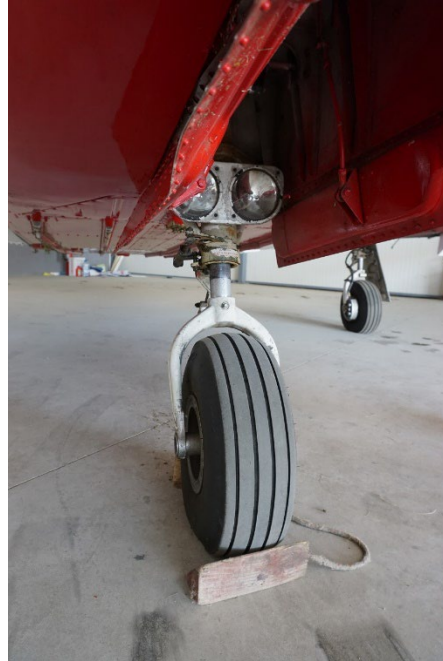
Слика 12

Провером система након незгоде, установљено је да ручица са осигурачем за механичко спуштање стајног трапа није активирана, док је даљом провером, односно активирањем дате ручице, установљено да систем ради без икаквих проблема. Такође, на склопу стајног трапа нису пронађени трагови или докази који би указали да је стајни трап био извучен приликом слетања, а да се потом, након контакта са тлом увукао (Слике 12 и 13).

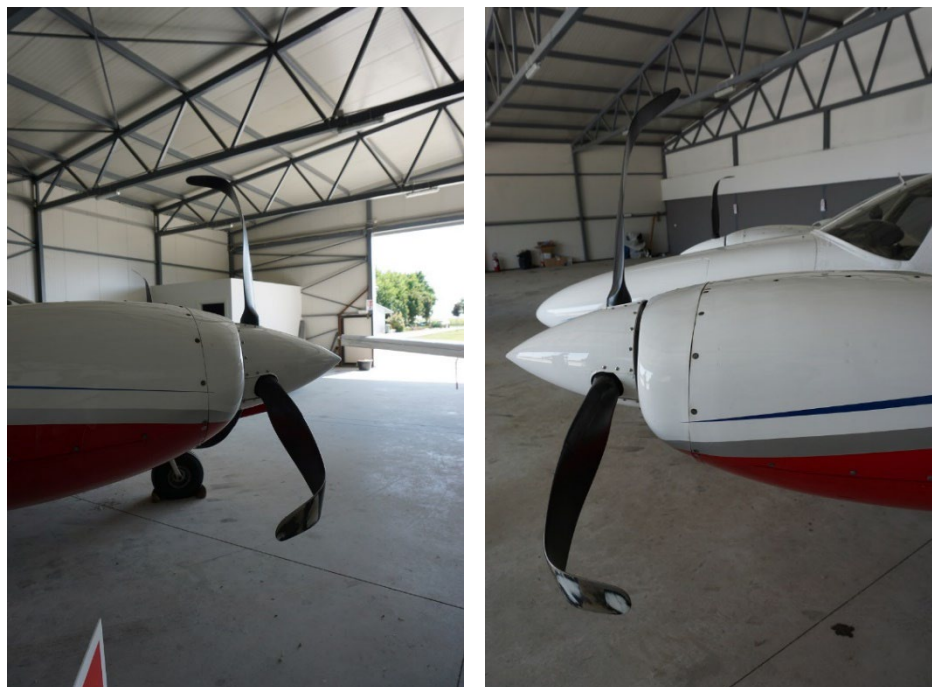
Слика 14

3. Иако су увијени уназад услед удара о тло, кракови елиса нису претрпели велика оштећења, при чему је битно напоменути да је индиковано различито закривљење крајева кракова. То указује да су елисе биле на малом броју обртаја, односно да је мотор био у леру/реланту. (Слика 14). Исто показују и трагови удара елисе о тло.

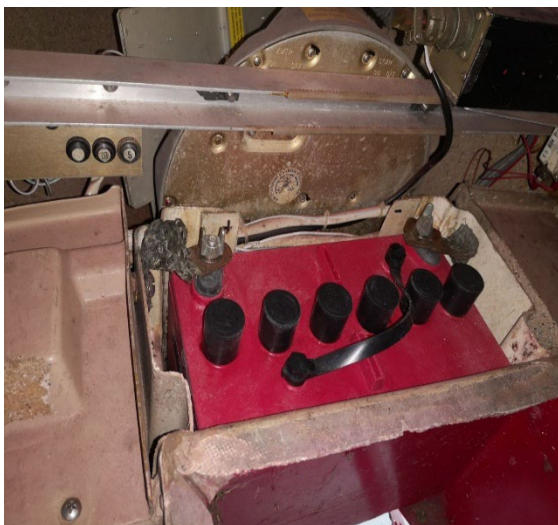
Слика 15

Извршена је демонтажа авионске батерије: - затечена је оловна батерија типа Gill G-35, s/n G02991900 у механички исправном стању тј. неоштећена.(Слика 15) Номинални напон нове, исправне батерије је 12 волти. Прелиминарно је измерен напон на извађеној батерији у вредности од 4 волта.(Слика 16) С обзиром да је авионска батерија остала дужи период након незгоде (вероватно више од 10 дана) у испразњеном стању, претпоставка је да је дошло до оштећења ћелија исте. (Уколико напон батерије падне испод 11 волти долази до унутрашњег оштећења батеријских ћелија које се временом погоршава и сама ћелија се дезинтегрише). Батерија је послата у радионицу за испитивање авионских батерија PART 145, где је подвргнута испитивању и утврђен је низак напон и покушано је пуњење – репарација (оживљавање) батерије до номиналног напона према документацији за тај тип батерије: Gill – Dry charge Service Manual Teledyne Battery Products, Rev. K, dated: 05. Dec. 2016. а према SERVICE MANUAL PA-34-200T PIPER AIRCRAFT CORPORATION PART NUMBER 761-590 OCTOBER 31, 2019), поглавље: SECTION XI – HYDRAULIC SYSTEM, 11-45. CHARGING BATTERY

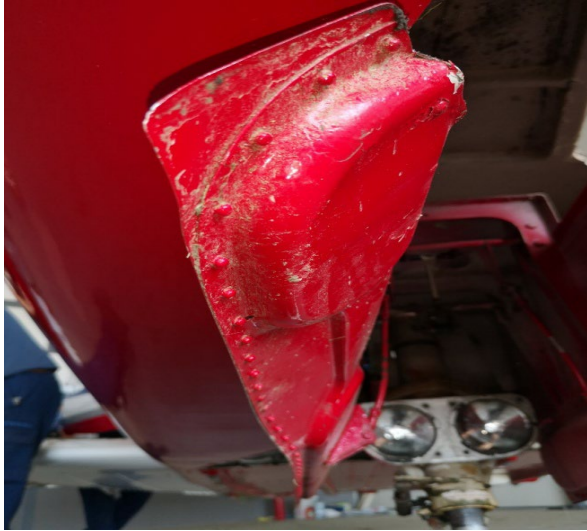
Слика 17

Да не би дошло до могућег оштећења околне структуре носног дела авиона приликом пробе стајног трапа, уклоњене су кинематске полуге за отварање и затварање вратаоца носне ноге стајног трапа с обзиром да су иста затечена у оштећеном стању (Слика 17 и 18 – настало након незгоде). Као извор једносмерног напона, коришћен је спољашњи извор напајања (external power unit) оптималног напона и снаге предвиђене за овај тип ваздухоплова.

После извршених испитивања ваздухоплов је враћен у првобитно стање. Инсталирани су сви панели и моторски капотажи, инсталиране су кинематске полуге на вратима носне ноге стајног трапа и ваздухоплов је спуштен са дизалица на земљу.

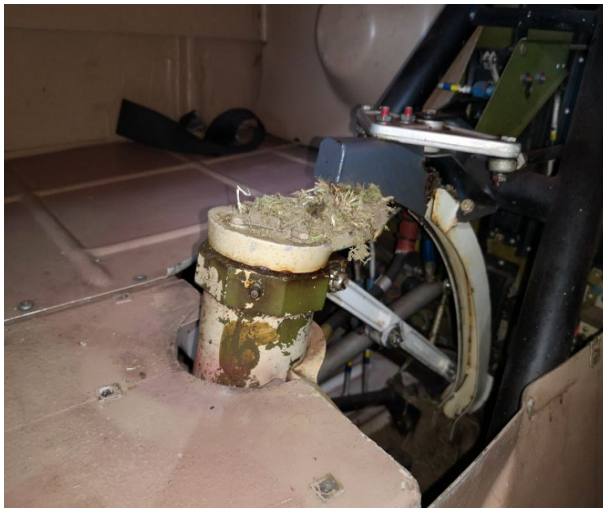
Слика 18

Извршен је визуелни преглед система за увлачење и извлачење стајног трапа, и утврђено је да нема физичких оштећења стајног трапа, компоненти истог као ни оштећења хидрауличких компоненти система за увлачење и извлачење трапа, сем у зони механизма кулисе за увлачење/извлачење носне ноге где су нађени остаци земље и траве која се ту наталожила приликом слетања. (Слика 18 и 19)

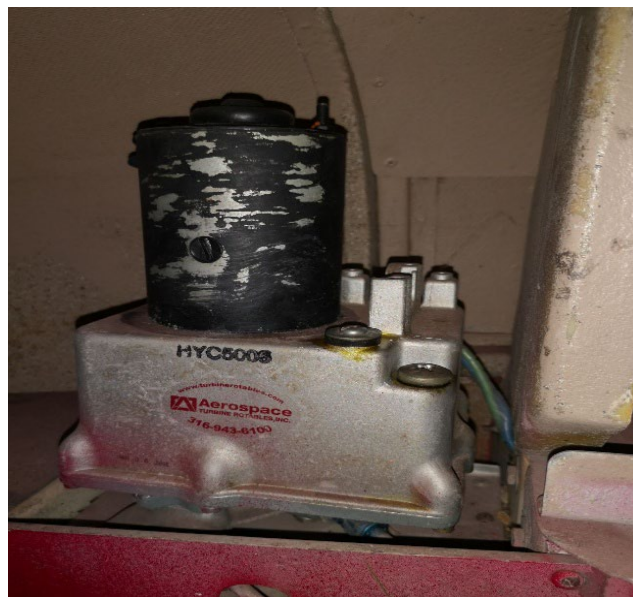
Слика 20

Хидраулична пумпа система стајног трапа је затечена у исправно сервисираним стању са нивоом уља у предвиђеном радном опсегу. (Слика 20)

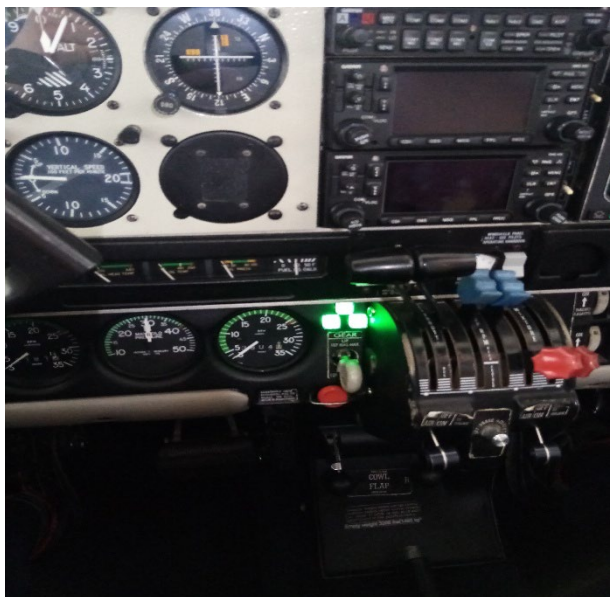
Слика 21

Извршено је више циклуса увлачења и извлачења стајног трапа сопственим погоном - електричном хидрауличном пумпом која је саставни део авионског хидрауличног система за увлачење и извлачење стајног трапа. Приликом циклуса увлачења и извлачења стајног трапа није пронађен ни један недостатак у функционисању система - све задате команде систем је извршавао тренутно, без задршке и застоја у раду и са правовременим светлосним и звучним индикацијама (Слика 21 и 22).

С обзиром да је стајни трап испитан и пронађен у потпуно исправном стању, извршена је и проба извлачења стајног трапа у случају отказа рада система за извлачење стајног трапа (извлачење стајног трапа у случају отказа – механичко/гравитационо извлачење). Стајни трап је успешно извучен и забрављен при чему су добијене све предвиђене светлосне индикације. Ова процедура извлачења стајног трапа је поновљена три пута и није примећен ни један недостатак у функционисању система чиме је испитивање стајног трапа завршено (Слика 21 и 22).
