РЕПУБЛИКА СРБИЈА  
ЦЕНТАР ЗА ИСТРАЖИВАЊЕ  
НЕСРЕЋА У САОБРАЋАЈУ

### ИЗВЕШТАЈ О ИСТРАЗИ ОЗБИЉНЕ НЕЗГОДЕ АВИОНА

Авион :	GALEB G-2A
Регистарска ознака:	YU-YAE
Година производње:	1969
Серијски број:	23177
Власник:	„Шатл Ер“ д.о.о.
Корисник:	А. к. „Галеб“, г. Београд
Место озб. незгоде:	Аеродром „Ечка“, г. Зрењанин
Датум озб. незгоде:	14. 08. 2021. године
Време озб. незгоде:	10:30 (LT)

Октобар 2021. године

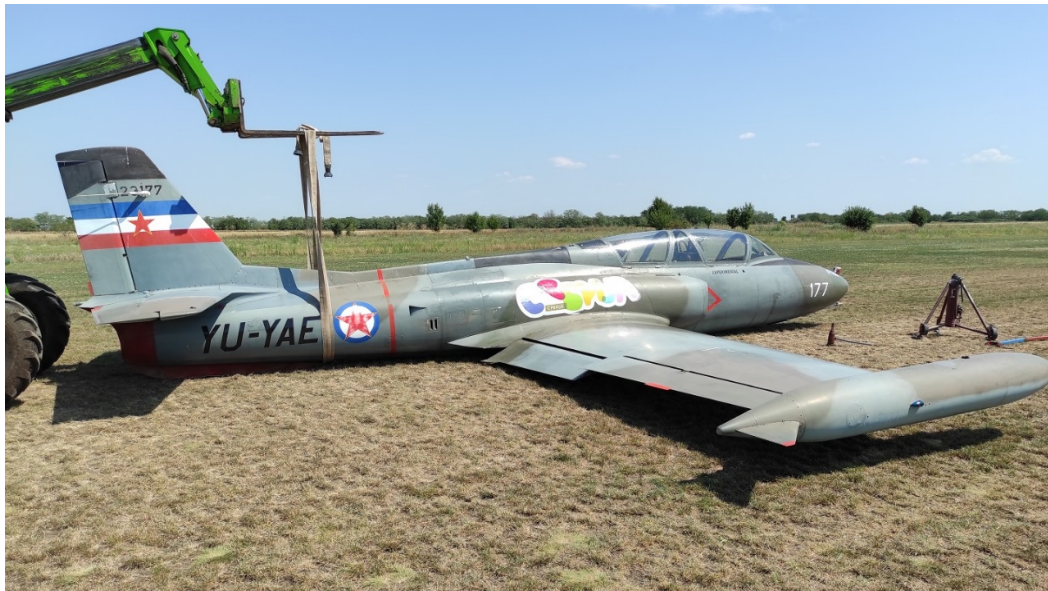
Слика 1.

Према плану летења аеро-клуба „Галеб“ из г. Београда, датог дана пилот авиона је вршио летење са циљем упознавања кандидата на обуци са основама акробатског летења на предметном авиону (по изјави пилота). Кандидат је седео у другој кабини и имао је својство путника. Након полетања у 09:30 часова и рада у аеродромској зони пилот је кренуо у извођење аеродромских/школских кругова са вежбама слетања и полетања (touch-and-go, односно слетање са продужетком у полетање) са мотором на различитим режимима рада (већином на реланту). У последњем кругу у којем је дошло до озбиљне незгоде, приликом фазе слетања, пилот је, по сопственој изјави, заборавио да извуче стајни трап. Како су прилаз и слетање извршени у благом понирању, односно под малим углом у односу на ПСС, пошто је пилот увидео да је авион ближи тлу од прописаног, приметио је да стајни трап није извучен и предузео је поступке како би слетео са што мање оштећења на травнату површину ПСС. Авион је додирнуо тло доњим делом трупа, те се зауставио на око 350m од првог контакта са тлом. Авион је претрпео мања оштећења на доњем делу трупа која су локализована на доњем стабилизатору, аеродинамичким кочницама и антенама.

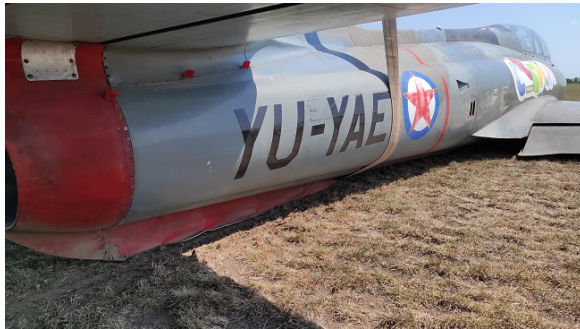
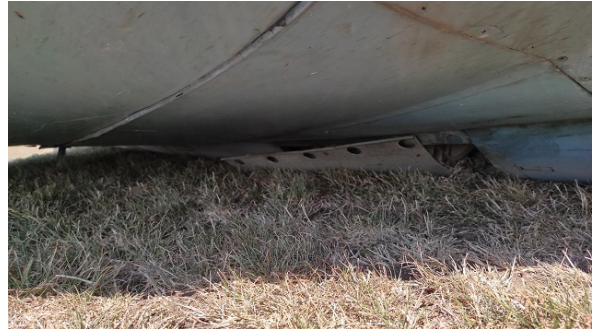
Услед контролисаног удара о травнату површину ПСС, дошло је до мањег оштећења доњег дела трупа авиона, посебно у пределу аеродинамичке/ваздушне кочнице, вертикалног стабилизатора испод трупа и антене, као и крајњих ивица флапсова (уз труп) – слике 2, 3.

Такође, пилот је адекватно проценио и да нема времена за покретање мотора са реланта до снаге потребне за полетање-продужавање лета, јер би за време трајања овог маневра (најмање 7-8 секунди) авион највероватније додирнуо тло са увећаном брзином, при чему би постојала значајно већа могућност угрожавања безбедности посаде и авиона. При томе, овај тип авиона је, као изворно авион намењен за војно летење, дизајниран на начин да је слетање на доњи део трупа авиона могућ и са минималним оштећењима, посебно ако се изврши у складу са прописаном процедуром (сам облик доњег стабилизатора на пример). Пилот авиона, као бивши војни пилот, летео је на предметном авиону и упознат је са датом прописаном процедуром, коју је и извршио приликом овог слетања (слетање са граничном брзином, са што мањом брзином пропадања, на травнату ПСС). Сама ПСС није претрела оштећења – остали су видљиви трагови гребања доњег стабилизатора и аеродинамичке кочнице о тло, који су и оштећени заједно са антенама (део је отпао убрзо након додира тла).

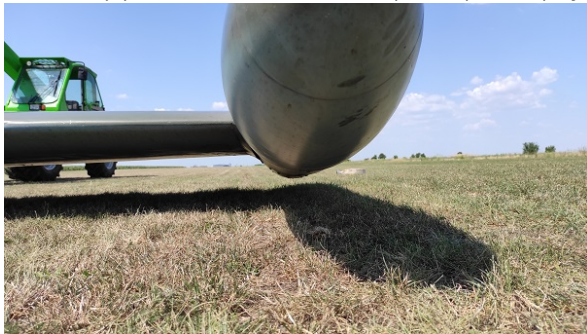
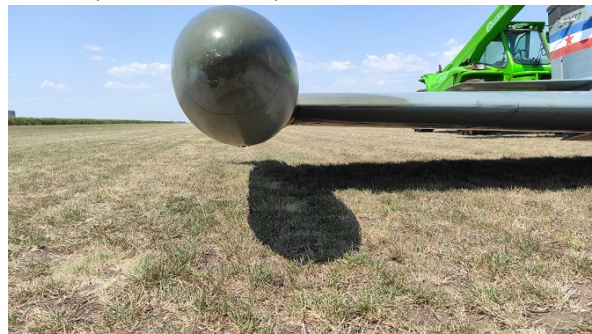
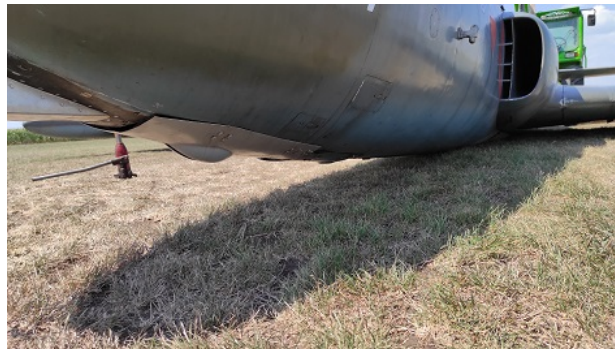
Нема других оштећења, на пример на крајевима крила или носу авиона – слике 4, 5 и 6

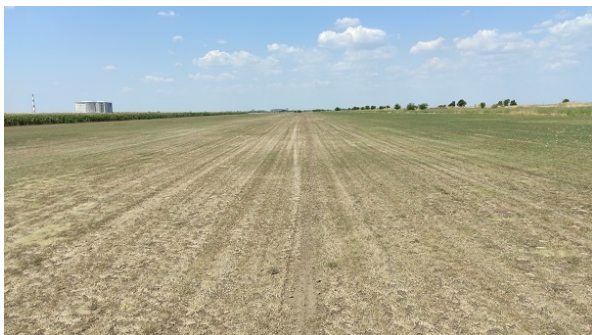
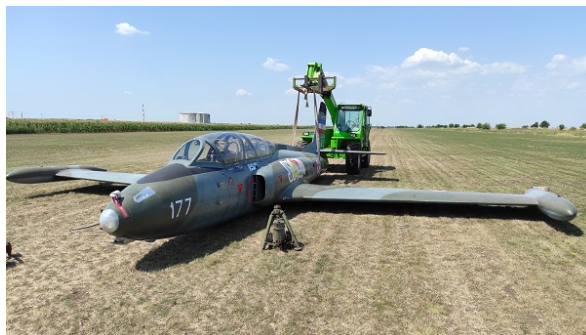
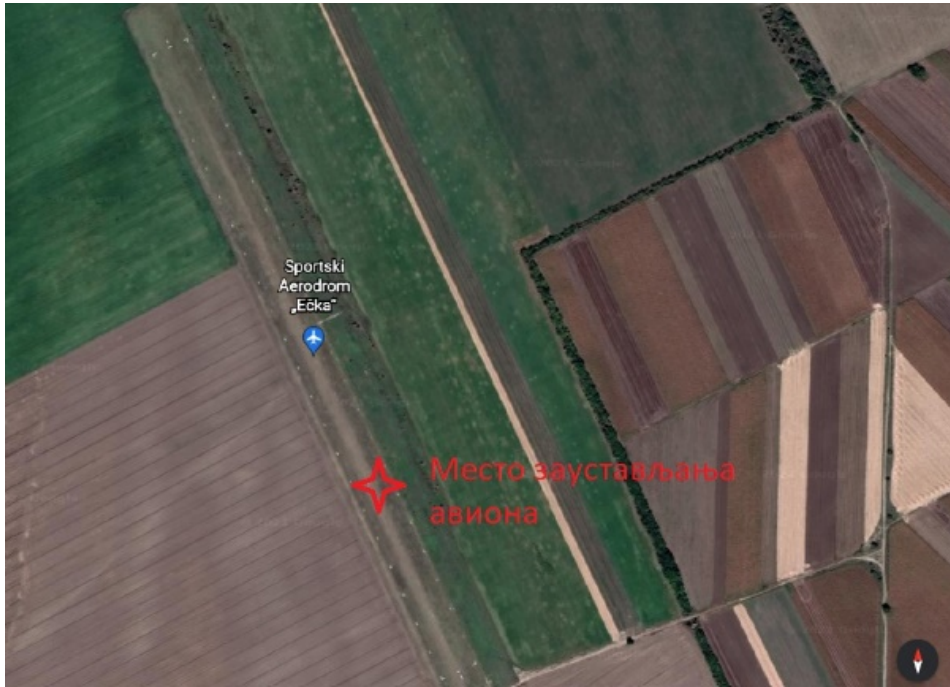
Авион се зауставио на ПСС око 350m од трагова првог додира са тлом, односно око 800m од прага ПСС, у смеру 33 ка 15. Авион се налазио у зони централне линије ПСС. Иза авиона је био видљив траг гребања доњег дела трупа о тло, при чему није дошло до прављења већих удубљења у ПСС. До доласка групе за увиђај, радници аеродрома су стабилизovali авион како би спречили његова даља оштећења, без утицаја на факторе који су довели до ове озбиљне незгоде (слике 6– 8).
