**РЕПУБЛИКА СРБИЈА
ЦЕНТАР ЗА ИСТРАЖИВАЊЕ
НЕСРЕЋА У САОБРАЋАЈУ**

ИЗВЕШТАЈ О ИСТРАЗИ УДЕСА АВИОНА

Авион:	Piper PA-38-112
Регистарска ознака:	YU-DPV
Година производње:	1979.
Серијски број:	38-79A0447
Власник:	Физичко лице
Корисник:	А. К. „Иван Сарић“, Суботица
Место озбиљне незгоде:	близина аеродрома „Биково“, град Суботица
Датум озбиљне незгоде:	24. 09. 2022. године
Време озбиљне незгоде:	18:00 (ЛВ)
Фаза лета:	Слетање

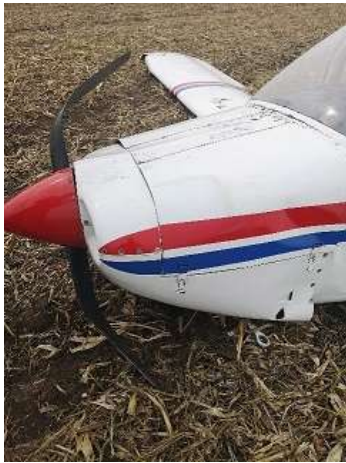
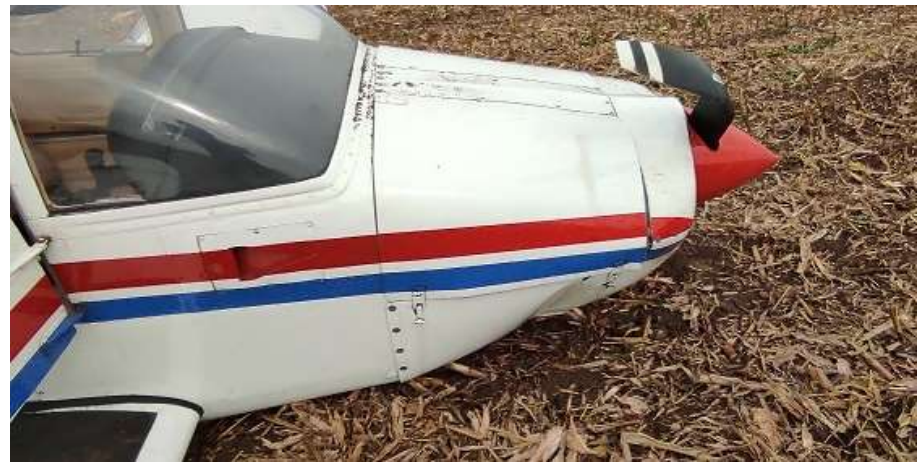
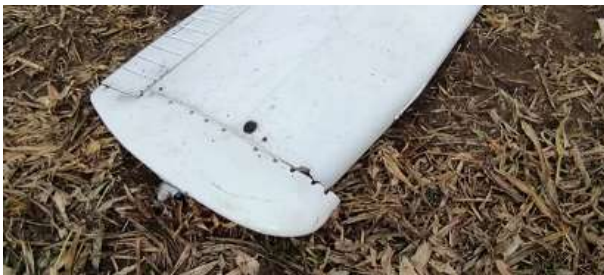
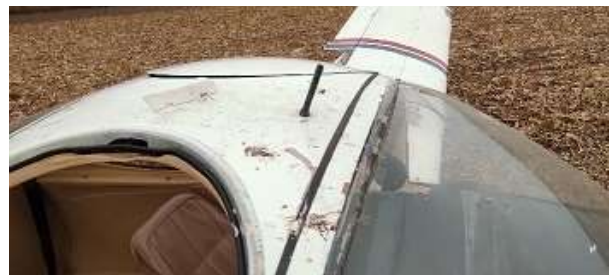
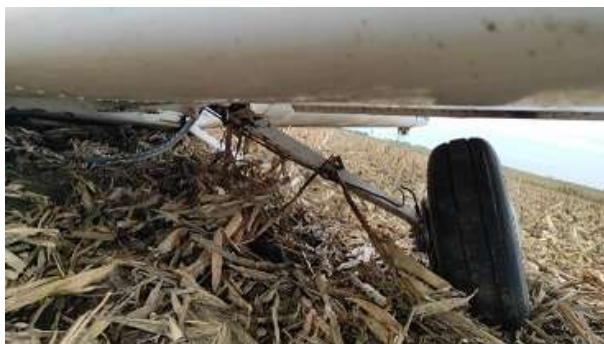
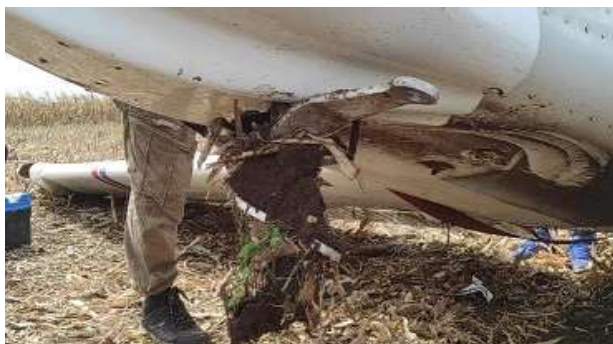
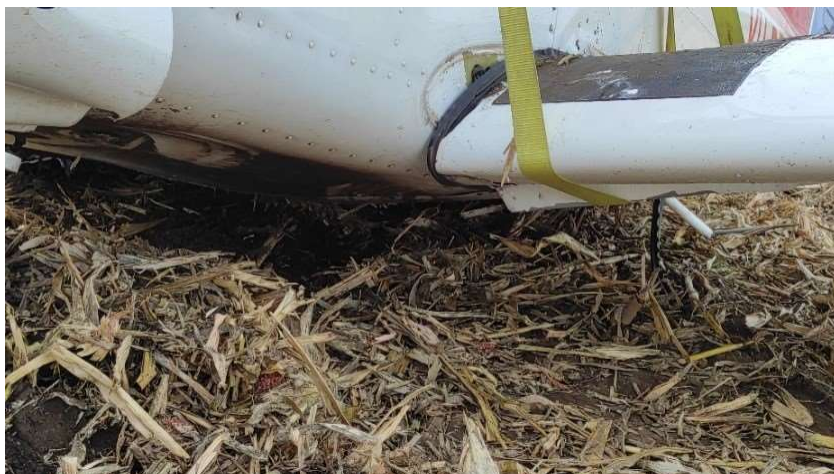
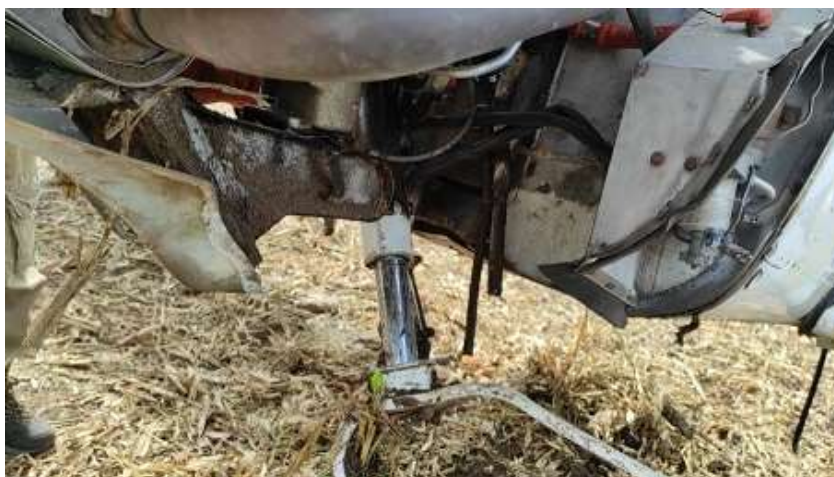
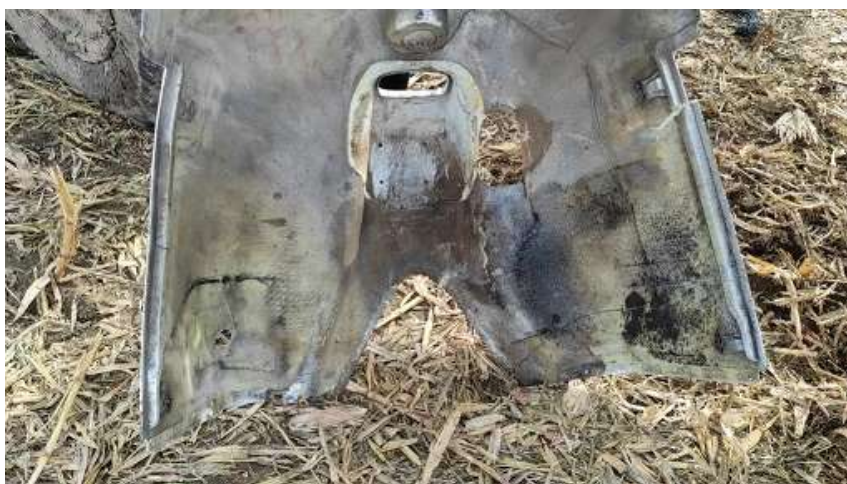
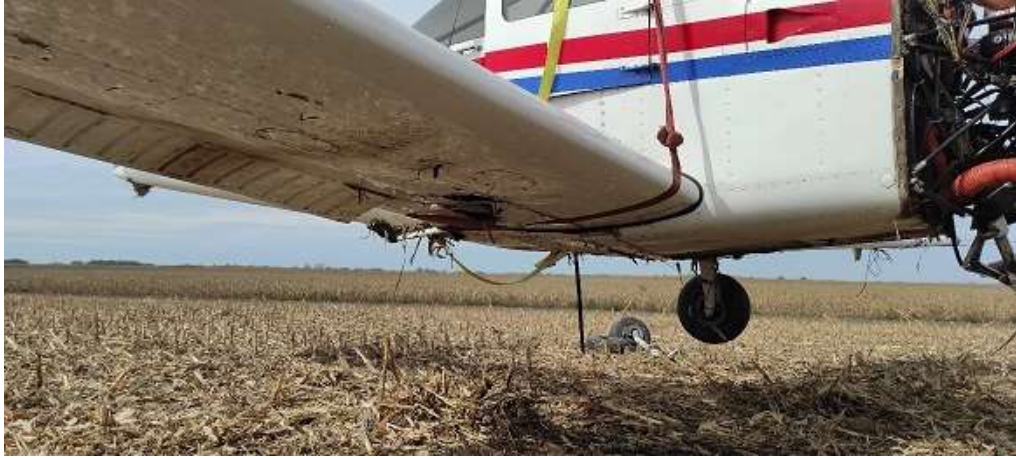
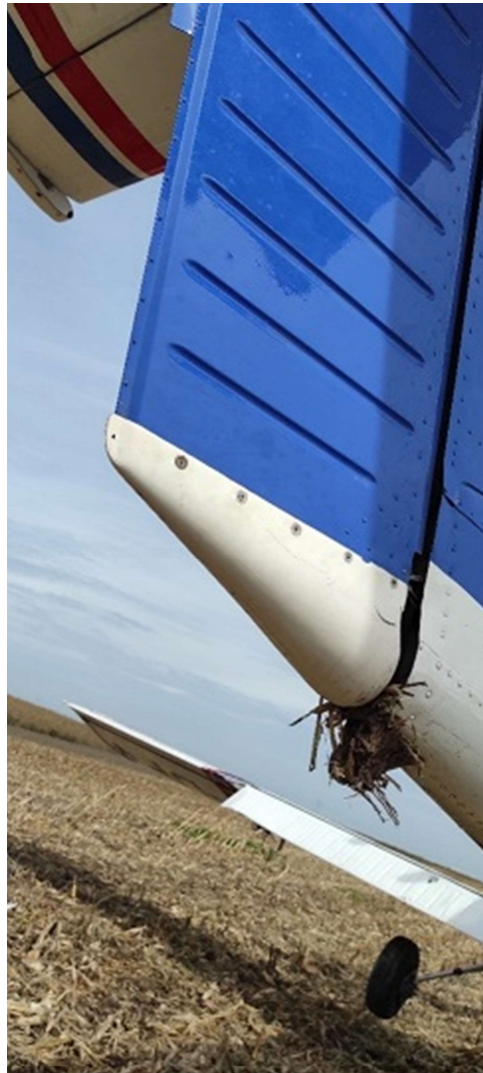
Током визуелог прегледа авиона приликом увиђаја на месту удеса, установљена су тежа оштећења тачкова главног стајног трапа, оштећења доњег дела трупа, оба крака елисе и оба крила (Слике 1-11).

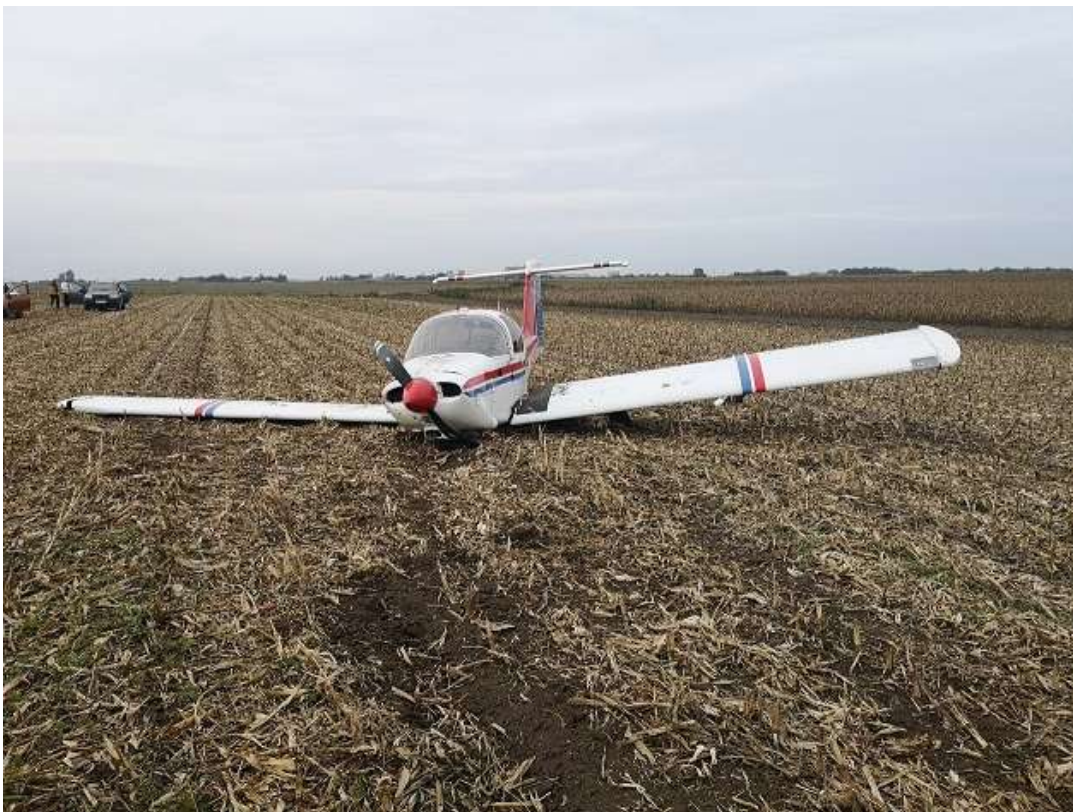
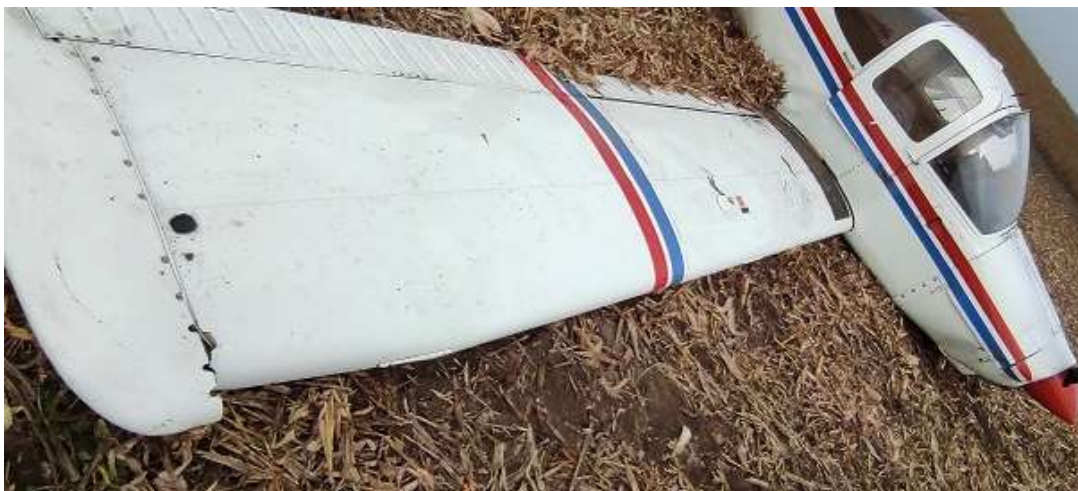
Авион је ударио о тло које је равна обрадива површина са посеченим кукурузом, при већој брзини пропадања и након 45-50 метара се зауставио уз окрет од око 180° око вертикалне осе. Том приликом дошло је до лома носне ноге стајног трапа, лома обе ноге главног стајног трапа, као и оштећења и кривљења конструкције трупа и оба крила.

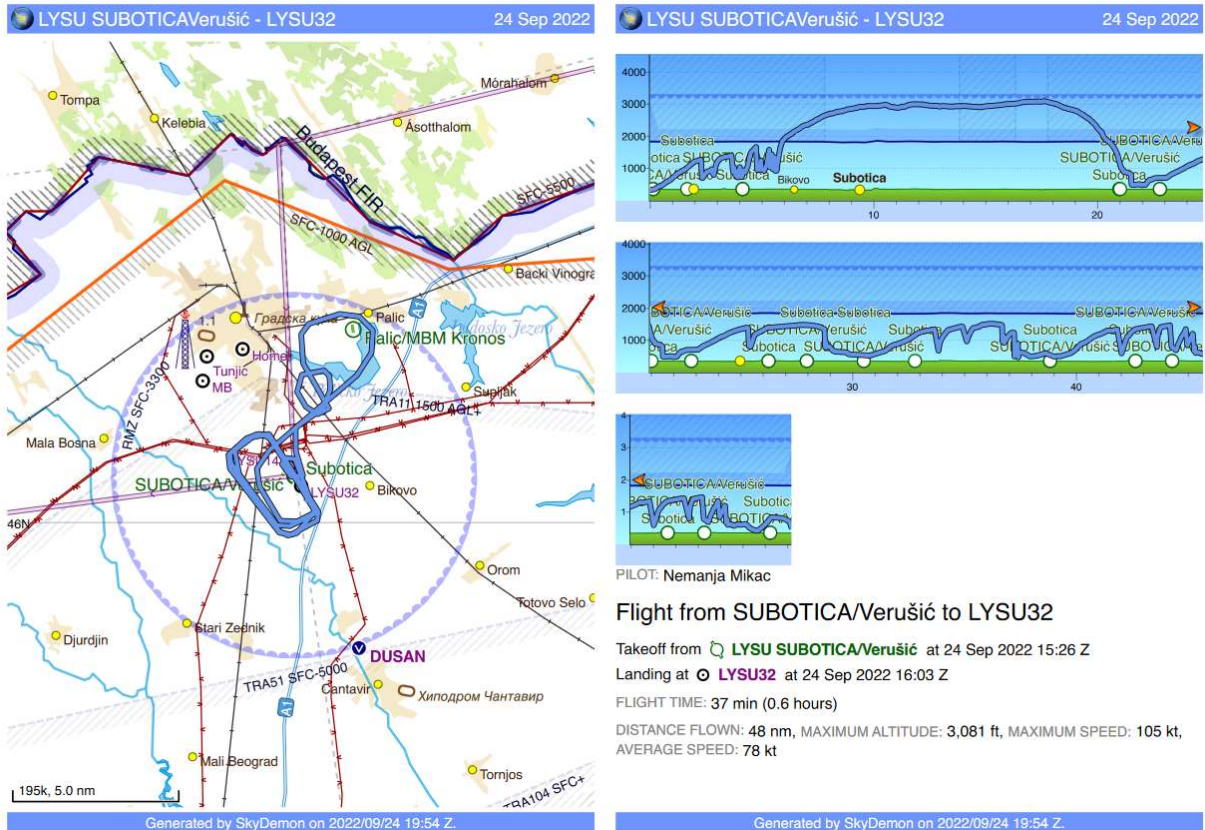
Слика 14

Ваздухоплов није поседовао регистраторе лета, али је путник-пилот на свом телефону имао програм за праћење одређених параметра лета које је доставио Центру путем електронске поште. (Слика 14)

десно у правцу лета, а са које су уклоњени приноси. Авион је извршио удар о тло при нешто већој брзини пропадања и зауставио се након 45-50 метара са окретом од око 180° око вертикалне осе. Приликом удара о тло дошло је до лома носне ноге стајног трапа, као и обе ноге главног стајног трапа, са оштећењима и кривљењем конструкције трупа и оба крила. Након што су обезбедили авион (искључили магнете, струју и друге системе), пилот и пилот-путник су самостално напустили авион, након чега су од стране других чланова аероклуба на аеродрому пребачени аутом до аеродромске зграде, а потом и на лекарски преглед у дежурну здравствену установу где нису установљене повреде, осим мањих хематома и екскорација. По подацима са уређаја пилота-путника, лет је трајао око 37 минута (Слика 14.).

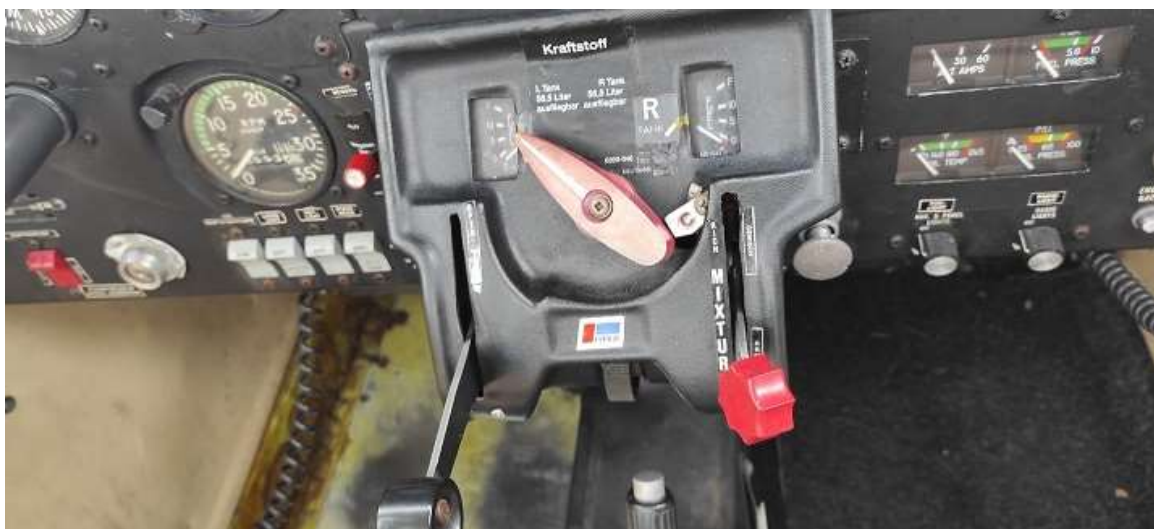
Током увиђаја на месту удеса констатовано је да је ручица за избор резервоара за гориво током лета подешена на леви резервоар. Посада је изјавила да није мењала избор резервоара током лета, као и да ништа није дирала након удеса. По изјави посаде, десни показивач количине горива у резервоару није радио пре лета, док леви јесте, али посада није могла да се сети колико горива је показивао пре лета у којем је дошло до удеса. (Слика 15)

Селектор горива, подешен на леви резервоар (Слика 15)

- Ручица за избор резервоара у употреби је након удеса била у положају на левом резервоару;
- Током другог лета коришћено је само гориво из левог резервоара;

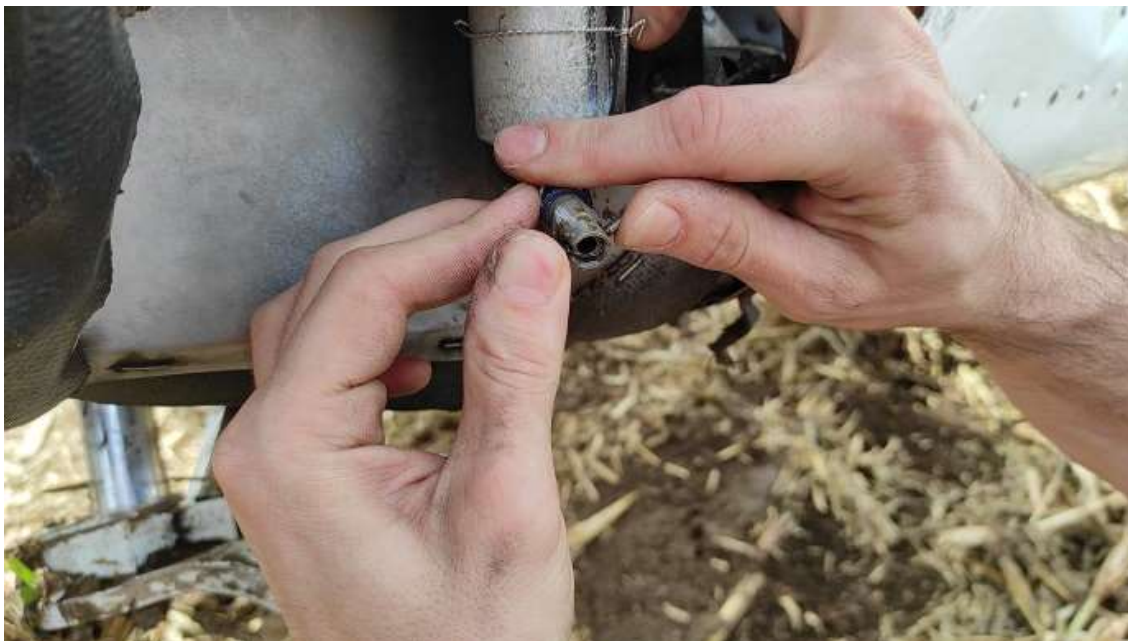
Како би могли да се провере мотор и системи мотора са отварањем капотажа мотора, авион је током увиђаја подигнут са земље уз помоћ дозалице и одговарајућих везова у присуству власника авиона. Установљено је да на мотору и његовим пратећим системима нема трагова отказа. Сама елиса је благо закриљена услед удара о тло при мањем броју обртаја, што наводи на закључак да – мотор није радио. Током увиђаја било је потребно извршити проверу горивног система, првенствено карбуратора. Током провере карбуратора и система довода горива, установљено је да нема горива у карбуратору, док је у горивном систему констатована мања количина горива недовољна за рад мотора. (Слика 16)

Дренаж на карбуратору сув-без присуства горива (Слика 16)

Престанак рада мотора услед недостатка горива.

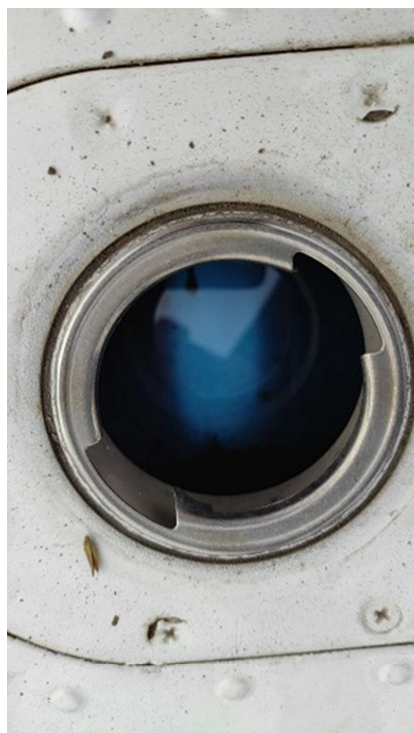
Док је авион био подигнут, у скоро хоризонталном стању, приступило се визуелној провери резервоара, односно количине горива у њима. Визуелним прегледом резервоара установљено ја да је леви крилни резервоар скоро без горива (празан), док је у десном било мање од пола капацитета горива у односу на пун резервоар. (Слике 17 и 18)

(Слика 17)
Десни резервоар горива

- Леви показивач горива у резервору је радио, а десни није;
- У карбуратору током увиђаја након удеса није било горива, док је у левом резервоару било око $\frac{1}{4}$ галона, а у десном око 4 галона горива;

Б) Спровести редовну проверу, одржавање и сервисирање показивача нивоа горива у резервоарима.

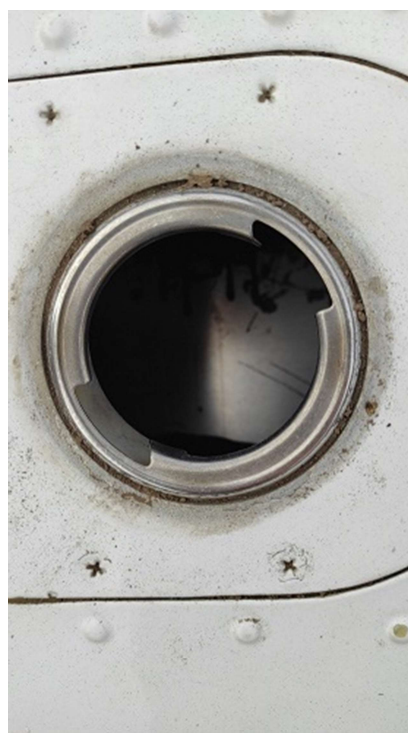
(Слика 18)
Леви резервоар горива

Током увиђаја, извршено је и бочно померање ваздухоплова док је висио на дизалици и том приликом је установљено померање врло мале количине горива у левом резервоару, процењене количине од 3 до максимум 4 децилитара (до ¼ галона).
